# Untersuchungsbericht

Aktenzeichen: 60uu2014-04/003-3323

## Gefährliches Ereignis im Eisenbahnbetrieb

Ereignisart:	Zugentgleisung
Datum:	11.04.2014
Zeit:	20:29 Uhr
Bahnhof:	Forchheim (Oberfranken)
Gleis:	Gleis 0023 - Weiche 007
Kilometer:	37,855

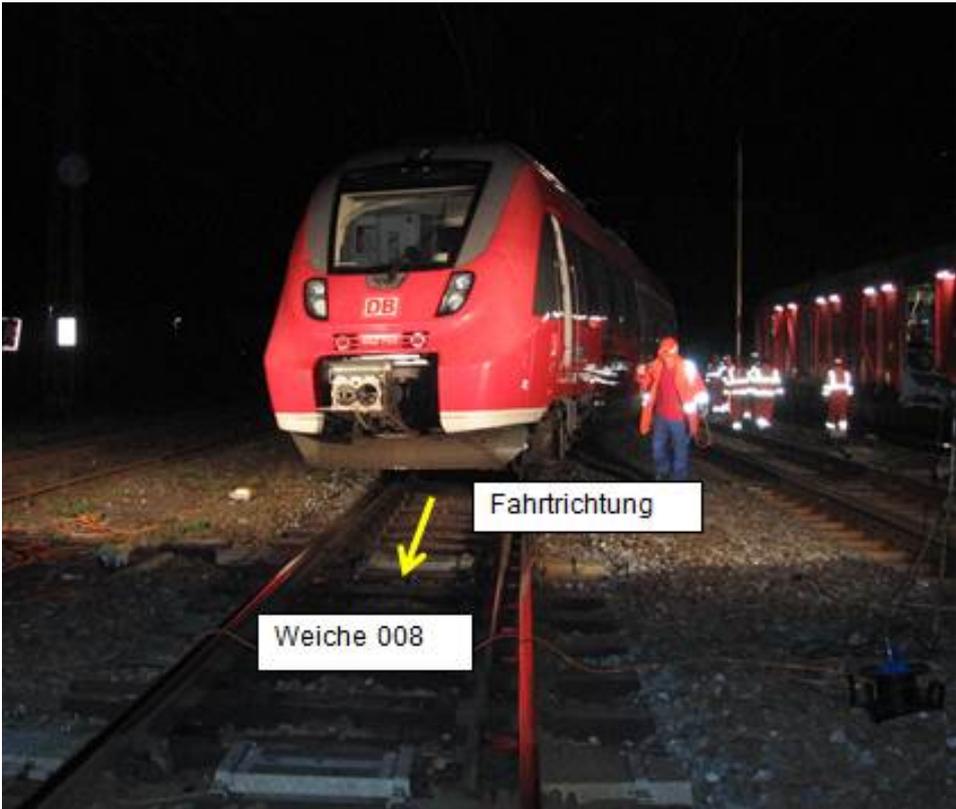
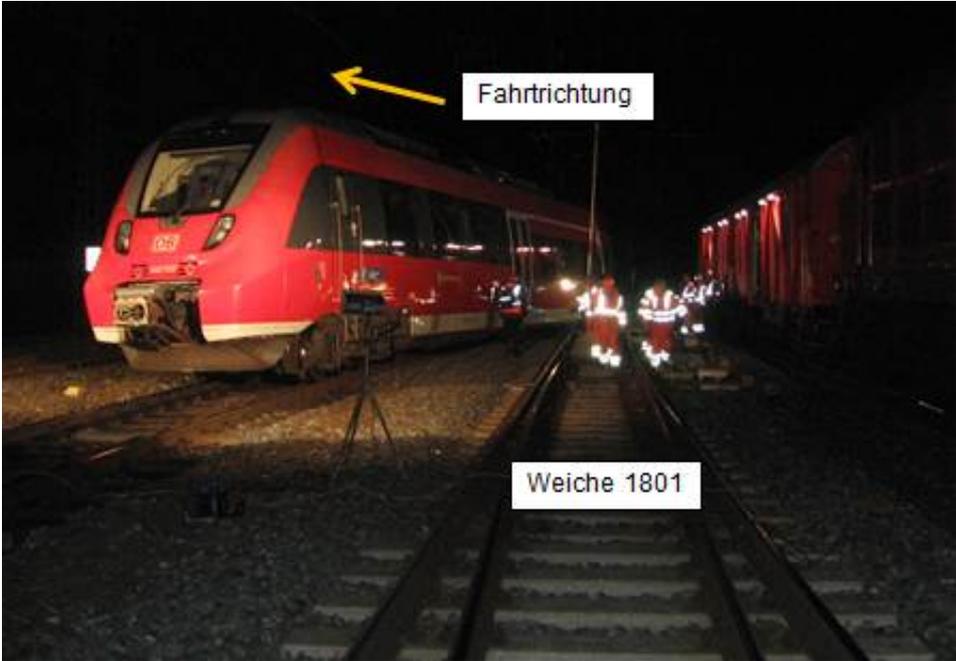
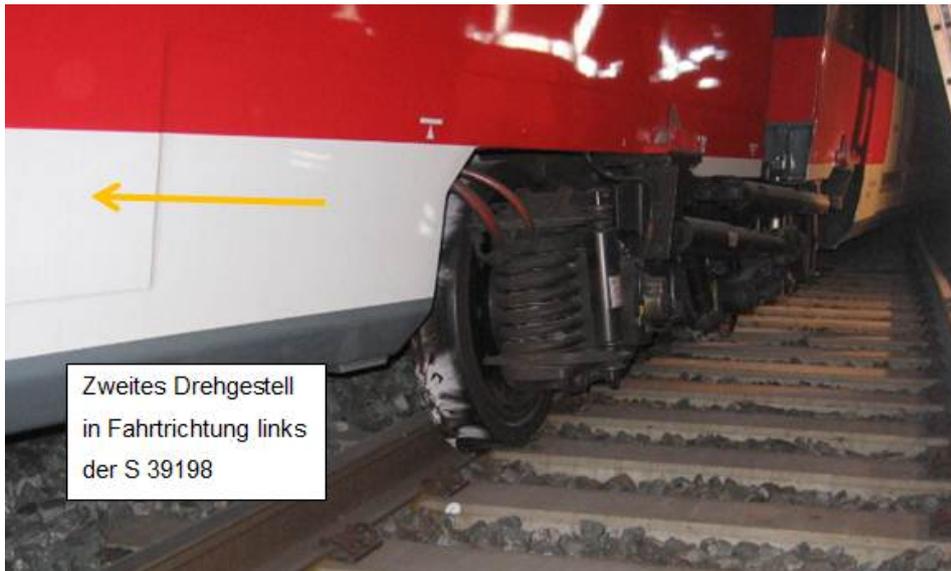
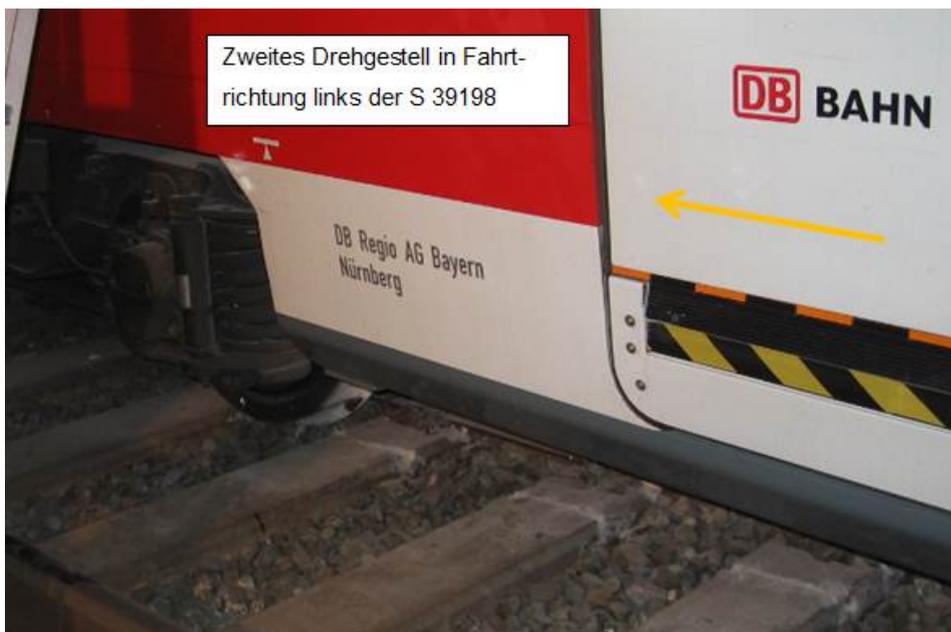
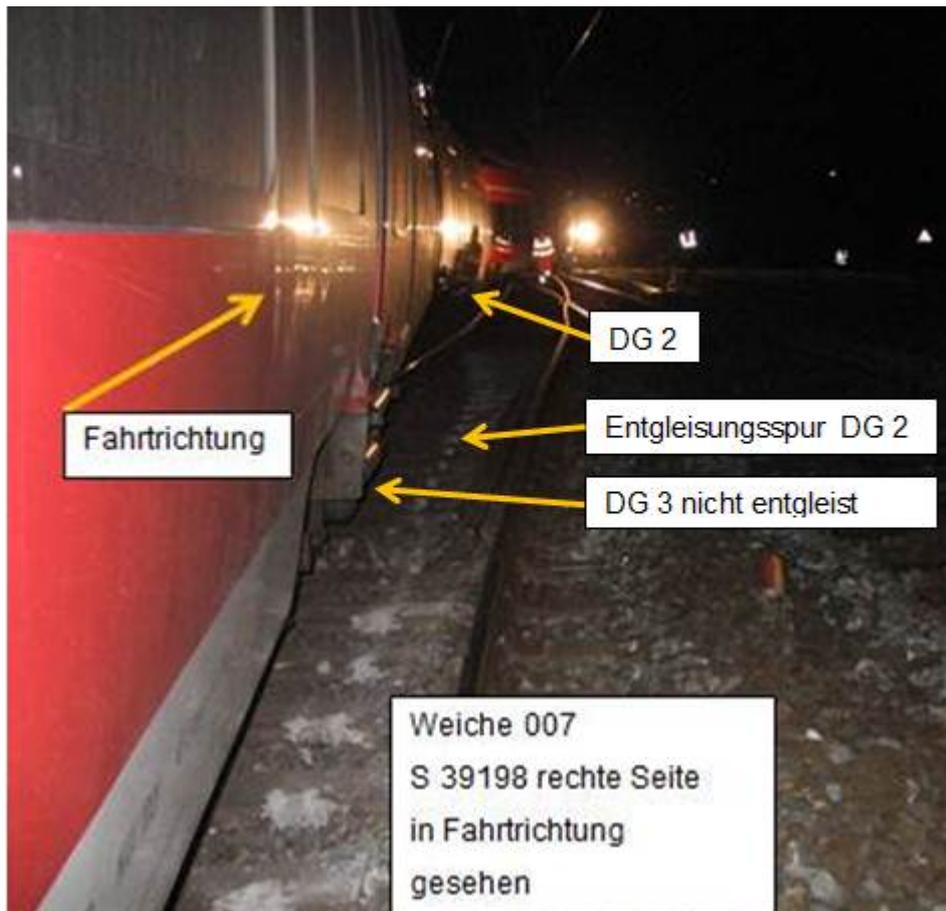
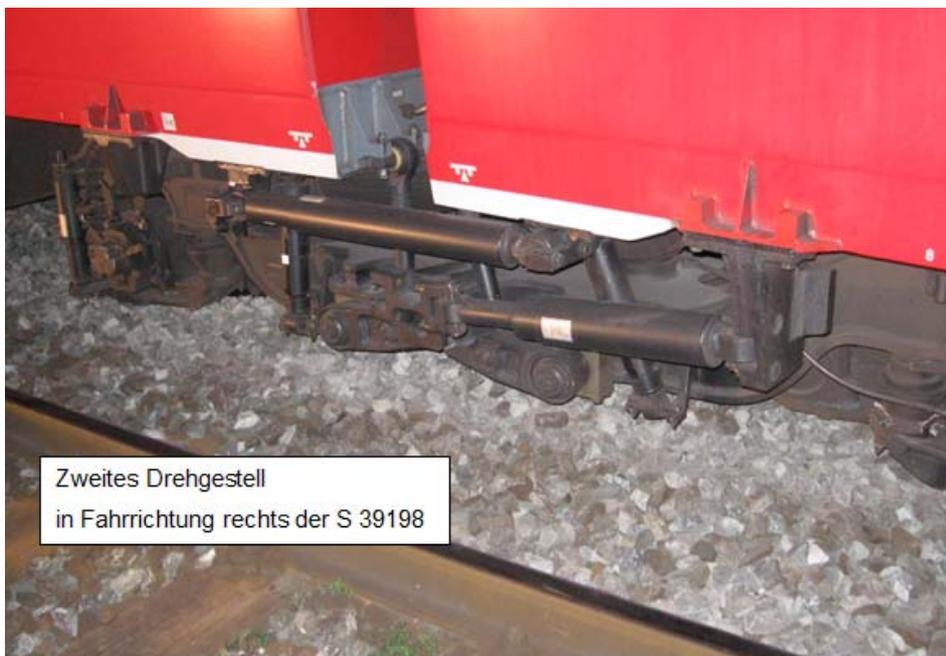
Abb. 1: Aufnahmen an der Unfallstelle \*

Das erste Drehgestell des Triebwagens der S 39198 (Baureihe 442) befuhr die Weiche 7 in der Stellung Fahrweg nach rechts, das zweite Drehgestell des Triebwagens befuhr die Weiche 7 in der Stellung Fahrweg nach links. Dieser zweispurige Lauf führte zur Entgleisung des zweiten Drehgestells mit beiden Achsen.

Es entstanden erhebliche Sachschäden an den beteiligten Eisenbahnfahrzeugen und Bahnanlagen.

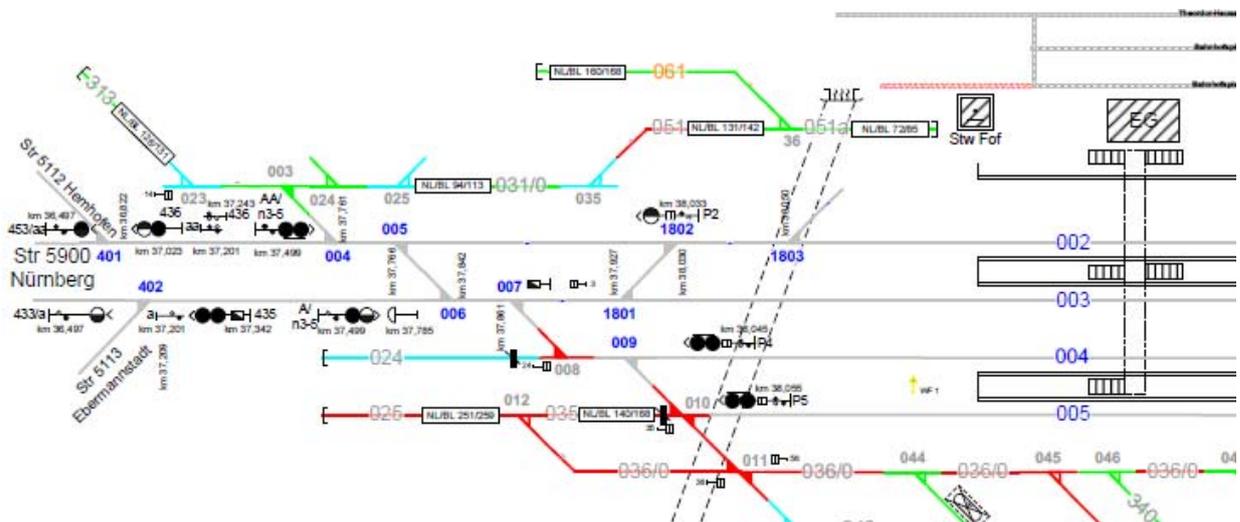
Abb. 2: Systemskizze

Das Blocksignal an der Abzweigstelle Trubbachbrücke aus Richtung Nürnberg ist das Bk 433, das Blocksignal aus Richtung Ebermannstadt das Bk 455. Das Sperrsignal 3 im Bf Forchheim steht hinter der Weiche 1801 (=rechts von der Weiche), das Hauptsignal P 2 steht hinter der Weiche 1803 (=rechts von der Weiche) und das Hauptgleis 1 fehlt in der Systemskizze ganz.

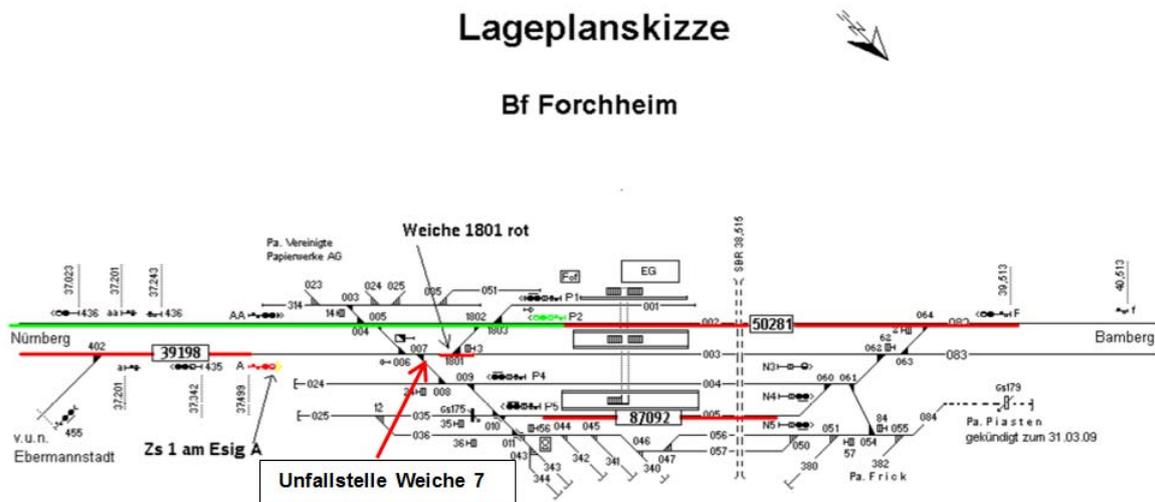
Abb. 4: Lageplanskizze mit beteiligten Zugfahrten

Die dargestellte Belegung der Hauptgleise 1 bis 5 im Bf Forchheim entspricht dem Zustand vor Zulassung der Einfahrt S 39198 auf Zs 1: Gleis 2 Durchfahrt Güterzug 50281 in Streckengegenrichtung, Gleis 5 belegt durch den Triebwagen aus 87092, Gleise 1, 3 und 4 frei.

Weiche 010 ist richtig eine doppelte Kreuzungsweiche; Gs 174 am Gleis 24 fehlt in der Skizze.

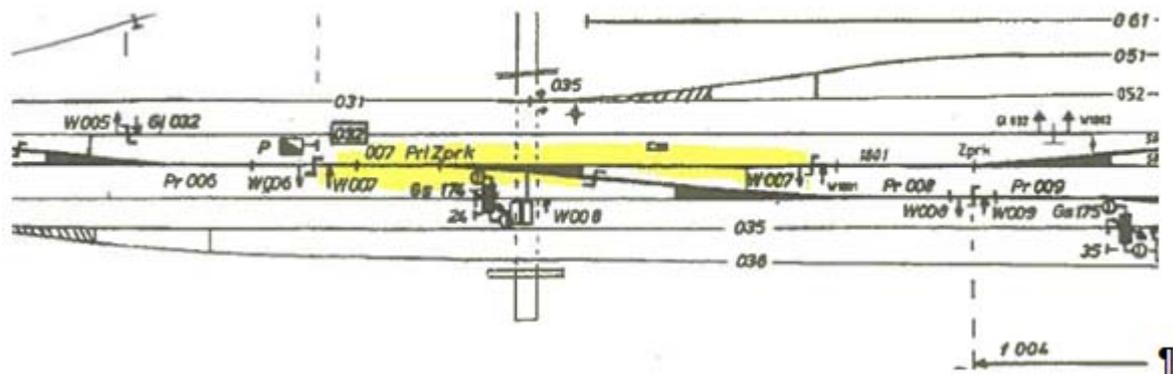
Abb. 5: Isolierung Gleisfreimeldeanlage der Weiche 7

Die Weiche 7 ist nicht grennzeichenfrei zur Weiche 8 isoliert, ansonsten aber autark. Die Weiche 7 wird (bei Einfahrten vom Esig A her) als belegt angezeigt, sobald die erste Achse über den Isolierstoß zwischen Weiche 6 und 7 gefahren ist; dieser Isolierstoß befindet sich 3 Meter vor der Weichenzunge der Weiche 7.

Bis die Weiche 7 nach einem Stellauftrag umzulaufen beginnt, dauert es bis zu 1 Sekunde. Die Umlaufdauer der Weiche beträgt dann bis zu 3 Sekunden.

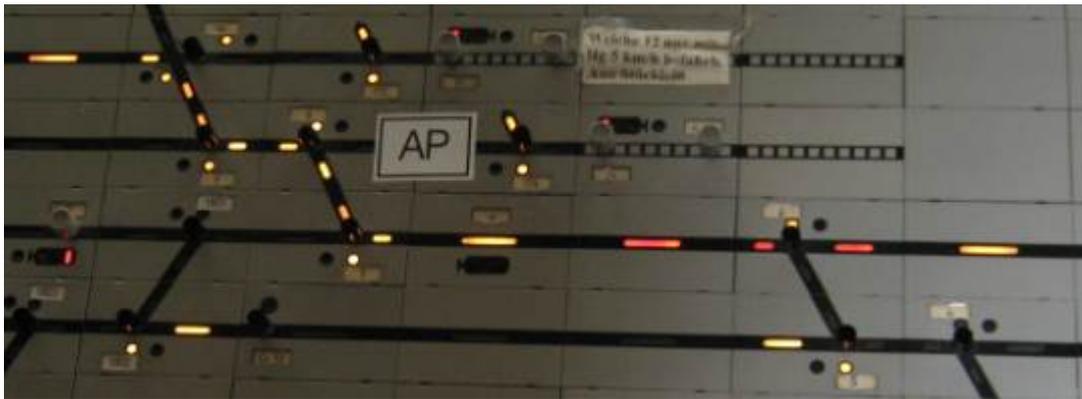
Abb. 14: Einfahrt nach GI 5 – Weiche 6 besetzt

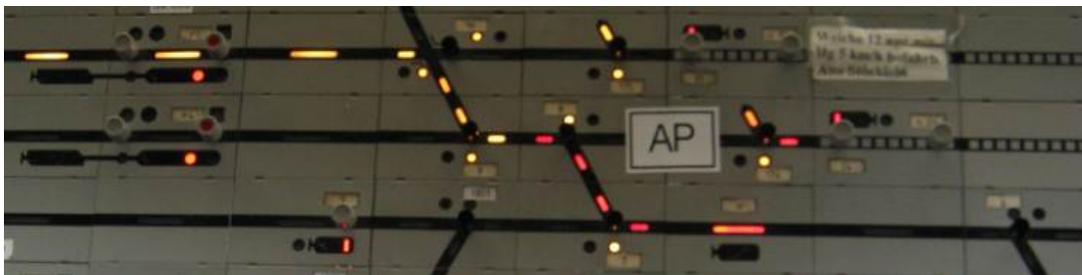
Abb. 15: Einfahrt nach GI 5 – Weichen 7+8 (8 da nicht grennzeichenfrei isoliert) besetzt

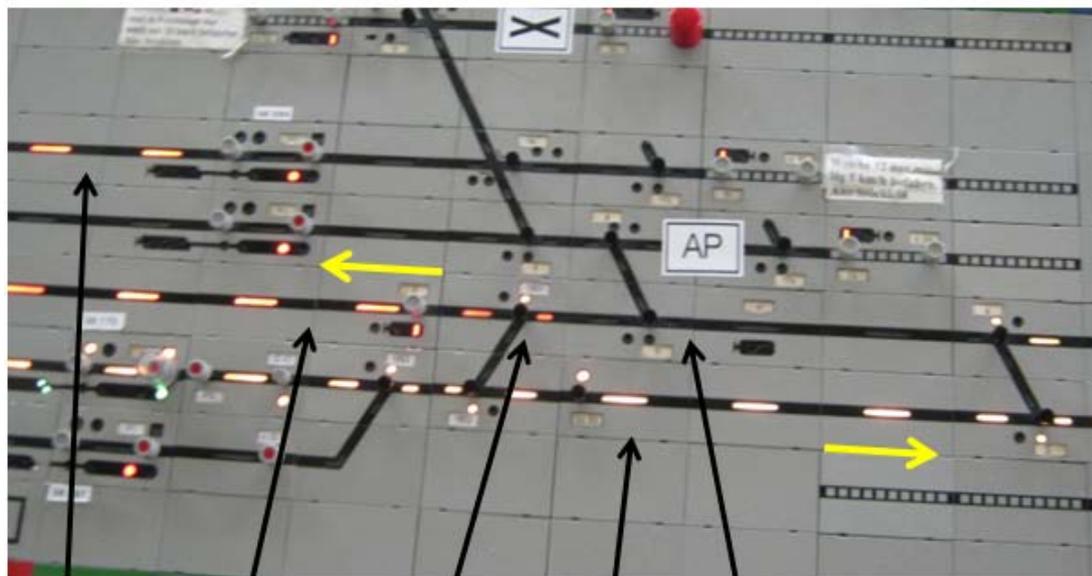
GI 5 belegt  
Durchfahrt GI3, GI3 und Weiche 1801 belegt  
Weiche 7 frei  
Durchfahrt GI2, Weichen 1801 und 6 als Flankenschutzweichen verschlossen

Abb. 16: Einfahrt nach GI 3, Weiche 1801 und GI 3 sind besetzt

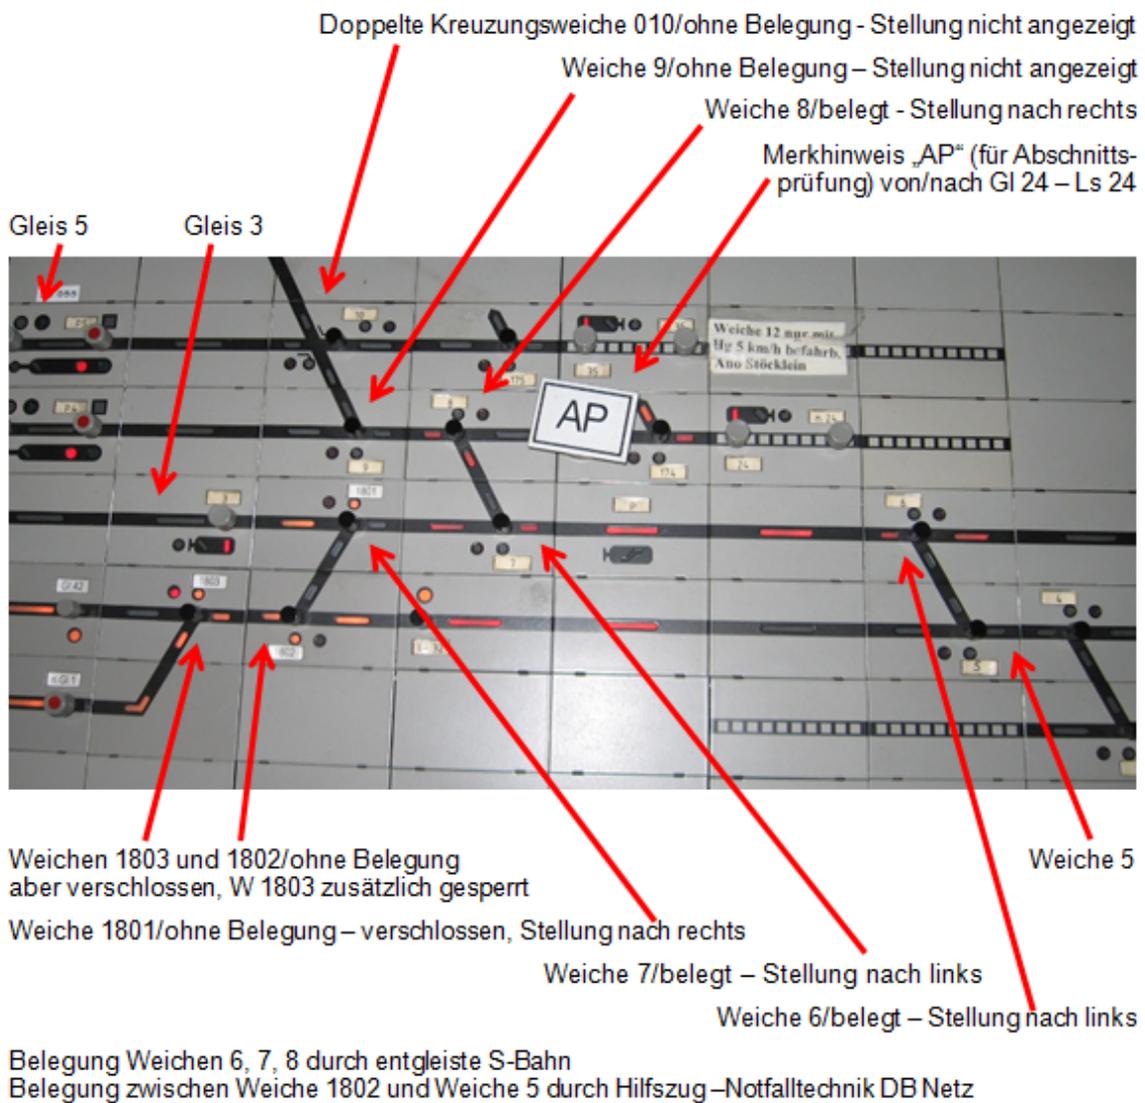
Abb. 24: Aufnahme Stelltisch ca. 22:45 Uhr durch EUB

Freianzeigen (Gelbausleuchtungen des Fahrweges vom Esig A bis einschl. Gleis 3) dürften nicht vorhanden gewesen sein.

Es gab folglich keine sicheren Stelltschanzeigen für das Freisein des Fahrweges für eine Einfahrt des Zuges 39198, d.h. der Fahrweg war durch Hinsehen an der Außenanlage zu prüfen.

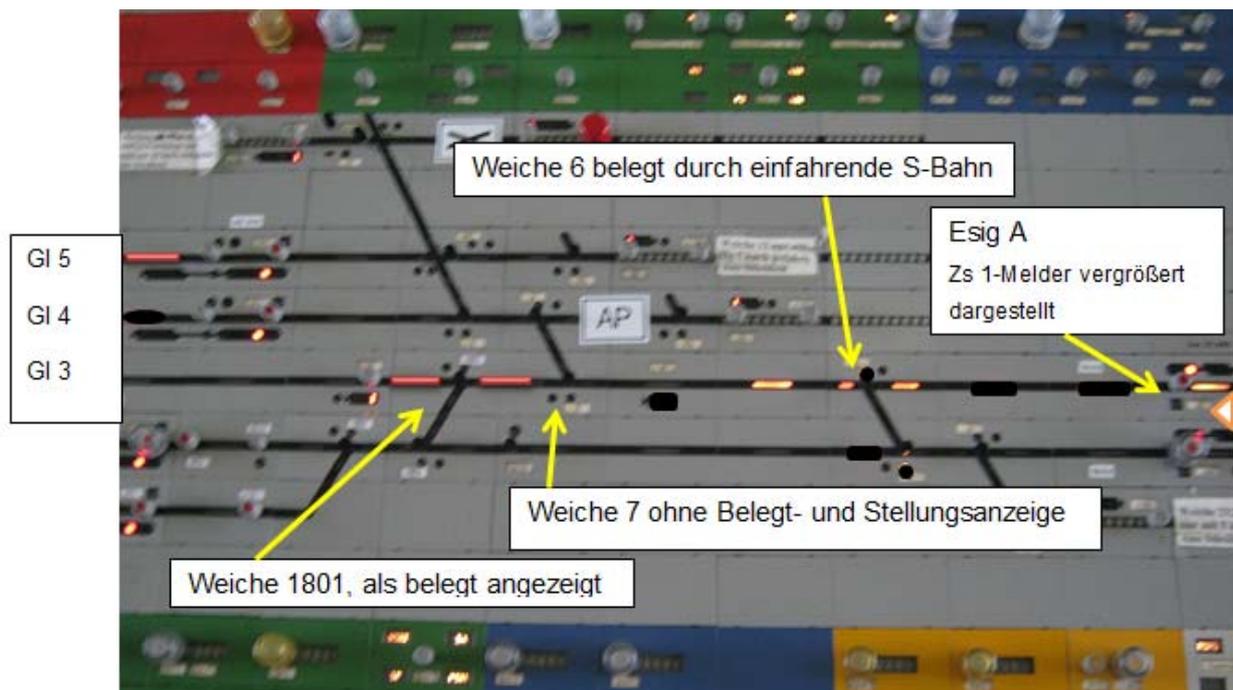
Abb. 29: Rekonstruktion vermutliche Stelltischanzeigen bei Einfahrt 39198 von Esig A

- die Weichenausleuchtung des Stelltisches ist nicht eingeschaltet,
- die Weiche 1801 wird fälschlich als besetzt angezeigt,
- das Gleis 5 ist tatsächlich besetzt; nur die Stellung der Weiche 6 wird angezeigt, denn diese ist durch die einfahrende S 39198 belegt
- Weichenverschlussmelder und Weichensperrmelder leuchten nicht, ebenso ist der quadratische Festlegemelder am Halt zeigenden Esig A dunkel
- der Ersatzsignalmelder leuchtet noch oder das Zs 1 ist bereits erloschen,
- die Stellung der Weiche 7 würde nur bei Drücken der Weichentaste 7 angezeigt,
- auch bei Sperrung der Weichenlaufkette kann die Weiche 7 durch Betätigung der Weichen- plus der Weichengruppentaste von (für eine Einfahrt nach GI 3 falscher) Rechts- in die eigentlich erforderliche Linkslage umgestellt werden.
