Untersuchungsbericht

Aktenzeichen: 60uu2014-05/007-3323

Gefährliches Ereignis im Eisenbahnbetrieb

Ereignisart:	Bahnübergangsunfall
Datum:	15.05.2014
Zeit:	17:04 Uhr
Benachbarte Betriebsstellen:	Iversheim - Arloff
Streckennummer:	2634
Kilometer:	10,590

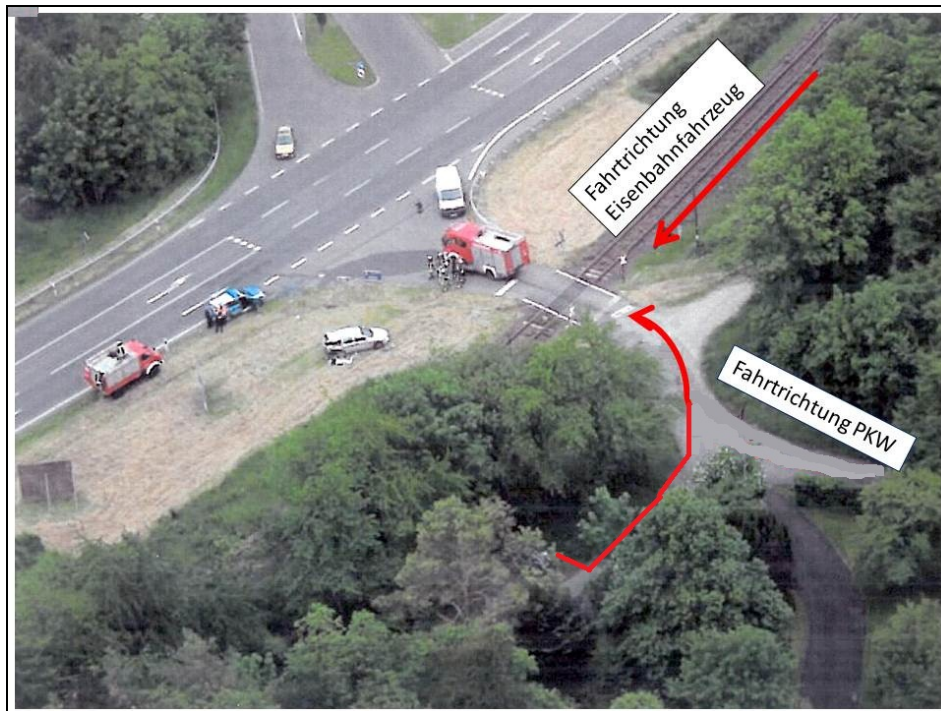
Abb. 1: Unfallstelle

Am 15.05.2014 gegen 17:04 Uhr befuhr der Zug Regionalbahn RB 11671 (Tz 95 80 062 8 497-9) des Eisenbahnverkehrsunternehmens (EVU) DB Regio AG die Strecke Bf Bad Münstereifel nach Bf Euskirchen (VZG 2634). Auf einem nichttechnisch gesicherten Bahnübergang (Ü+P) Streckenkilometer 10,590 kam es zum Zusammenprall zwischen dem RB 11671 und einem PKW.

Trotz Beschleunigung des PKWs kam es zum Zusammenprall mit dem Eisenbahnfahrzeug. Dabei wurde das Heck des PKWs durch den Zug erfasst. Durch die Wucht des Zusammenpralls wurde der PKW auf eine Wiese im II. Quadranten geschleudert und die PKW FahrerIn schwer verletzt.

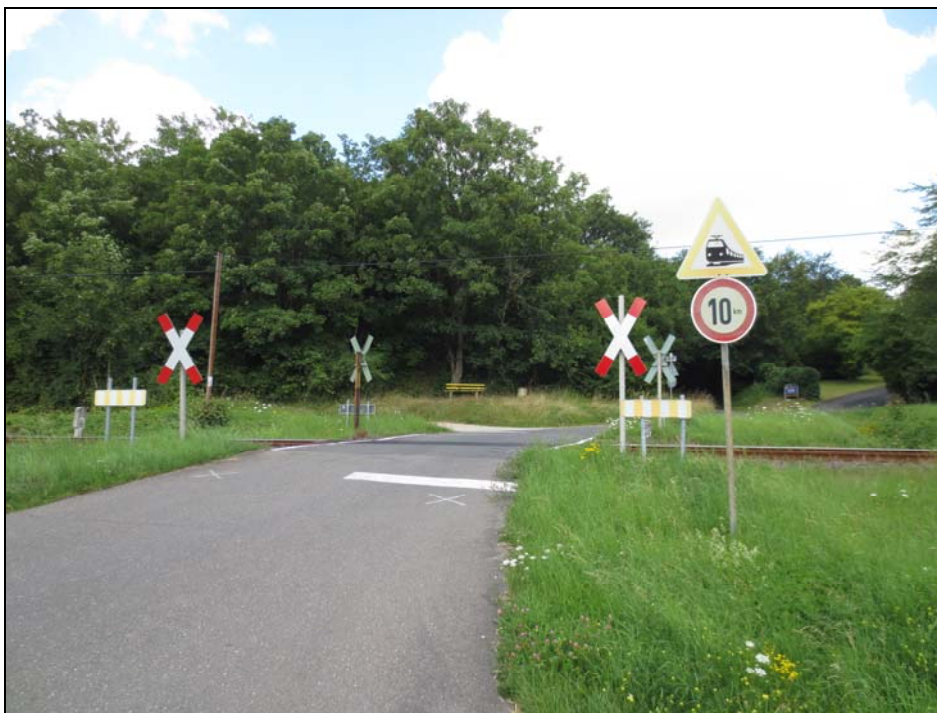
Abb. 2: Bahnübergang aus Blickrichtung Bundesstraße

Aus Sicht des verunfallten PKWs liegt der BÜ am Ende eines leichten Straßengefälles. Den Straßenverkehrsteilnehmern wird der Vorrang der Schienenfahrzeuge am BÜ durch „Andreaskreuze“ (Vz 201), links und rechts der Eisenbahnstrecke und jeweils links und rechts der Fahrbahn, angezeigt. Zusätzlich sind an diesen Stellen „Absperrschranken“ (Vz 600) aufgestellt. Außerdem befinden sich in beiden Fahrtrichtungen rechts der Fahrbahn „Gefahrenzeichen Bahnübergang“ (Vz 151) in Verbindung mit „zulässige Höchstgeschwindigkeit“ (Vz 274).

- Die Hinweisbeschilderung vor dem Bahnübergang aus Richtung B 51, bestehend aus Verkehrszeichen 151 StVO, und einer Geschwindigkeitsreduzierung auf 10 km/h mit Verkehrszeichen 274 StVO ist verblasst und erneuerungsbedürftig. Bei der Erneuerung ist der Standort etwas zu drehen, damit aus Fahrtrichtung B 51 Bad Münstereifel eine bessere Sicht auf die Verkehrszeichen gegeben ist.

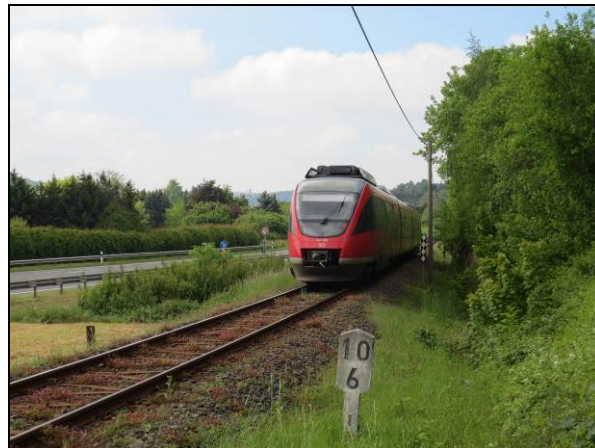
Abb. 5: Zug aus Richtung Bad Münstereifel

Der PKW befuhr den BÜ in Südöstlicher Richtung. Die Regionalbahn RB 11671 kam aus Richtung Hp Iversheim und befuhr die Bahnstrecke in Gegenrichtung der Streckenkilometrierung. Für die Untersuchung des Ereignisses sind deshalb die Sichtverhältnisse im IV. Quadranten maßgebend.

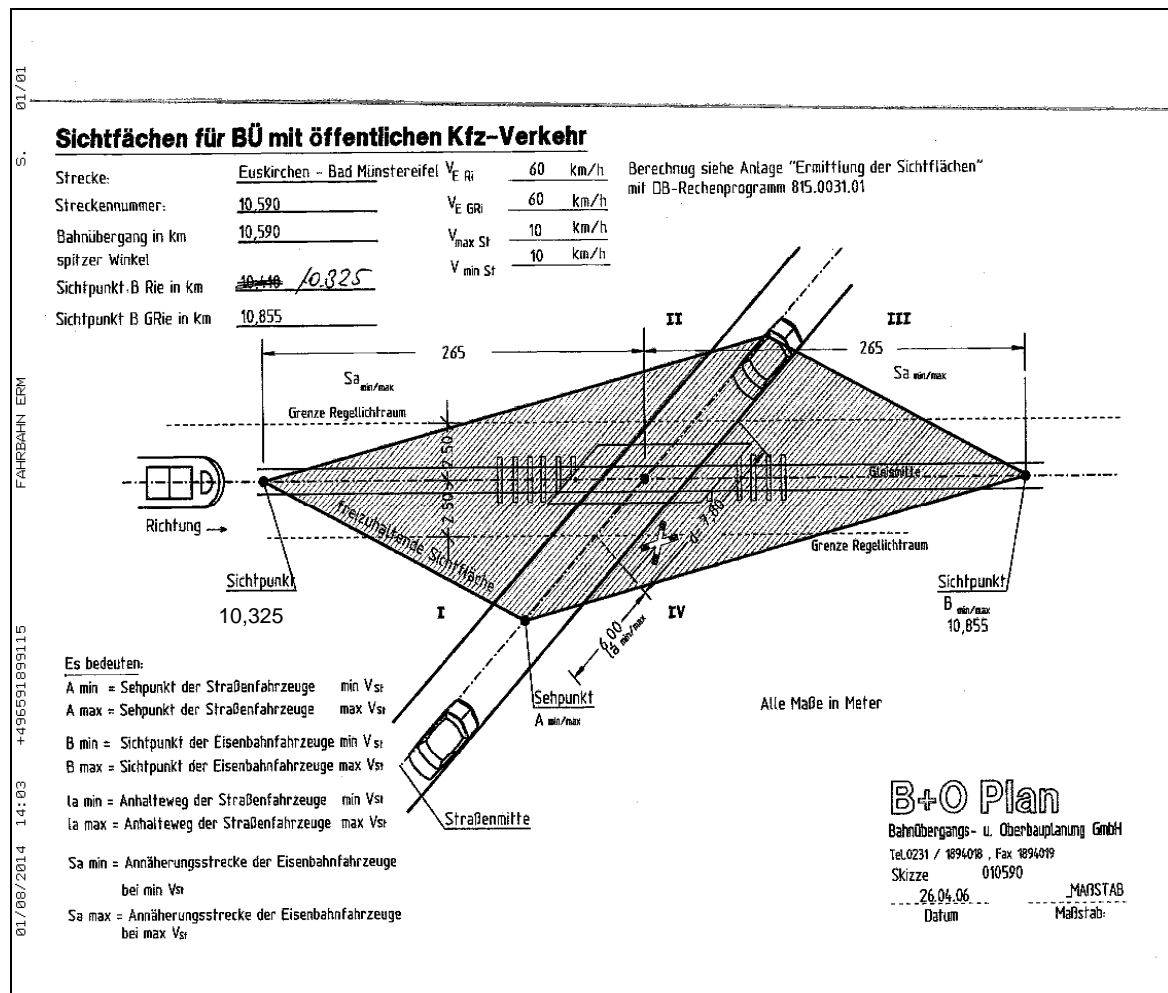
Abb. 6: Sichtflächen BÜ km 10,590

Eine Vermessung der Sicht- und Sehpunkte im Rahmen der Sachverhaltsermittlung ergab, keine Befundung. Die Sichtfläche im IV. Quadranten war frei und die komplette Annäherungsstrecke vom Sehpunkt (6 m vor dem Andreaskreuz) einsehbar.

Für die Durchfahrung der Annäherungsstrecke benötigt der Zug ca. 16 sec. Bei einer PKW Geschwindigkeit von V_{st} 10 km/h beginnend am Sehpunkt bis zum Punkt des Zusammenpralls Mitte BÜ wird die Strecke in 3,66 sec zurückgelegt. Der herannahende Zug fuhr mit einer Geschwindigkeit von 59 km/h. Innerhalb von 3,66 sec legte er somit eine Strecke von ca. 60 m zurück. Der Zug befand sich somit in einer Entfernung von ca. 60 m zum BÜ als die Straßenverkehrsteilnehmerin den Sichtpunkt passierte. Es ist davon auszugehen, dass der herannahende Zug klar erkennbar war.

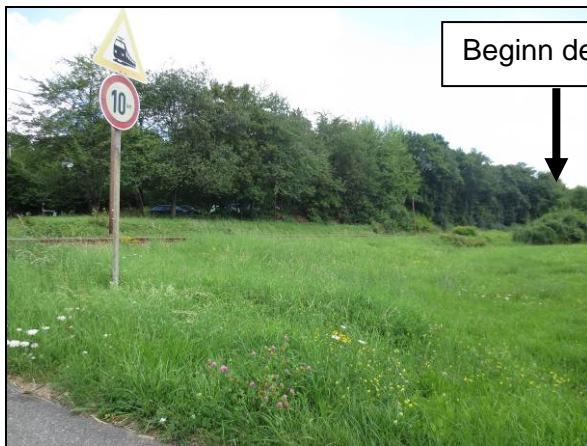
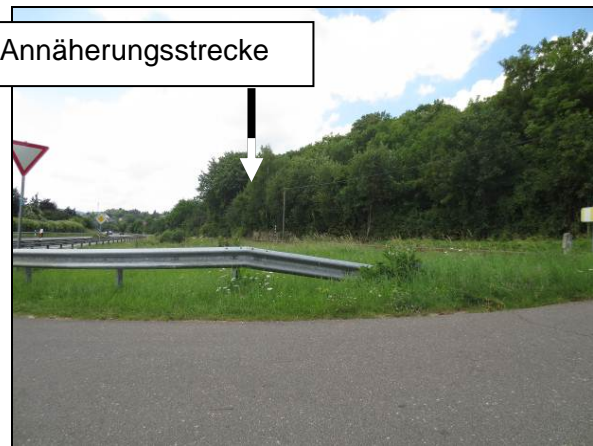
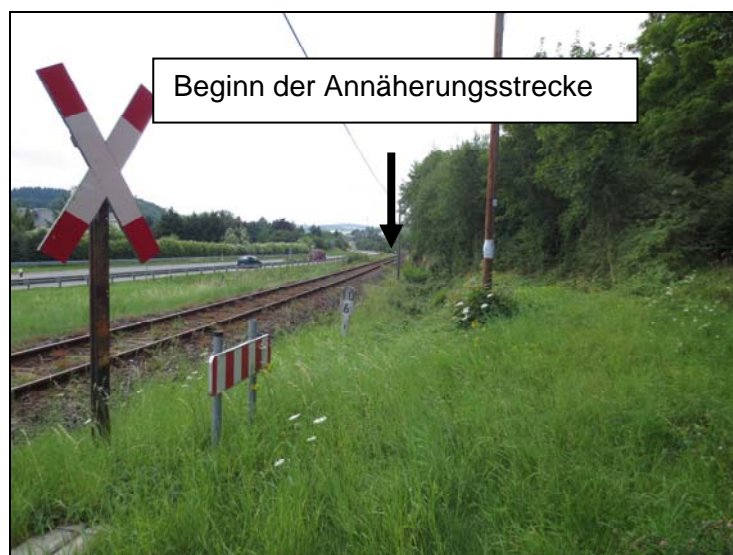
Die Beschaffenheit aller Sichtflächen besteht aus Wiesen, Busch- und Baumbewuchs. Bei der Unfalluntersuchung fiel auf, dass gerade während der Zeit starken Vegetationswuchses, sich aus dem unzeitigen Freihalten der Sichtflächen eine sekundäre Ereignisursache entwickeln könnte. Die Besichtigung vor Ort zeigte, dass die Sicht auf die Annäherungsstrecke bereits grenzwertig gewesen war. Der EUB liegt eine Vereinbarung „Vegetationspflege im Bereich Produktion - RB West“ vor, aus der unter §7 die „Ausführung der Leistung“ hervorgehen. Danach wird der Ausführungszeitpunkt jährlich mit dem Auftraggeber im Vorjahr bis zu 31.10. für, das dem Planungsjahr folgenden Jahres abgestimmt. Eine Verkürzung der Rückschnittintervalle kann den möglichen Sichtbehinderungen entgegenwirken.

Einen weiteren Einfluss auf die Eisenbahnsicherheit am BÜ hat die starke Vegetation in allen vier Sichtflächen. Ein auf die Wachstumsperioden abgestimmter Vegetationsrückschnitt ist zu überprüfen und gegebenenfalls zwischen dem EIU und der für den Straßenverkehr zuständigen Stelle abzustimmen.

- Die Sicht auf den herannahenden Zug ist sowohl in Richtung Bad Münstereifel als auch in Richtung Arloff durch Bewuchs stark eingeschränkt. Der Bewuchs ist zurückzuschneiden, es muss aus beiden Fahrtrichtungen vor dem Bahnübergang in beide Richtungen bis zum stehenden Hinweis „Pfeifsignal“ eine Sichtbeziehung gegeben sein. Maßgeblicher Standort für die Bemessung der Strecke liegt dabei in einer Entfernung von 6 m ab Andreaskreuz. Es zeigt sich, dass u.a. das Straßenbegleitgrün der B 51 zurückgeschnitten werden muss.

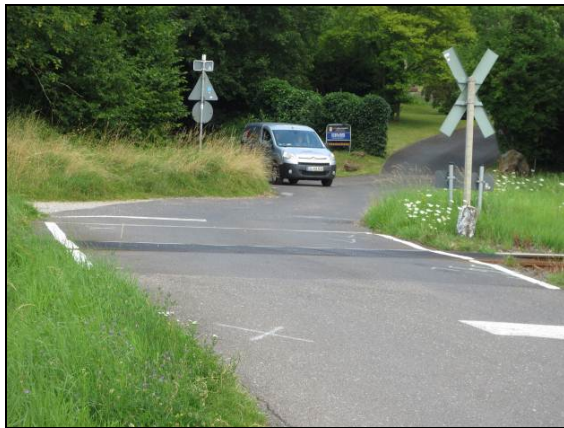
Abb. 10: zulaufende Straßen

Eine mögliche sekundäre Ereignisursache kann, von den sich im Laufe der Jahre veränderten Rahmenbedingungen, abgeleitet werden. Mittlerweile sind verschiedene Handwerksbetriebe sowie ein Wohnhaus in unmittelbarer Nähe des BÜ entstanden. Weiterhin erreicht man über den BÜ hinweg ein überregional bekanntes touristisches Ausflugsziel. Diese Hinweise deuten auf einen mittlerweile angestiegenen Verkehrsstrom hin. Es liegt nahe, dass sich seit der ursprünglichen Straßenwidmung „Feldweg“ und der damit verbundenen Sicherungsart die Anzahl der Verkehrsteilnehmer und damit die Eintrittswahrscheinlichkeit eines gefährlichen Ereignisses erhöht hat. In diesem Zusammenhang ist eine Überprüfung der Sicherungsart der BÜ notwendig.

Als sekundäre Ereignisursache kann möglicherweise die nicht mehr zeitgerechte Beurteilung des BÜ und seiner direkten Umgebung in Betracht kommen. In den vergangenen Jahren waren neue Straßen sowie Wohn-und Gewerbegebäude entstanden.

- Der Abstand zwischen B 51 und Bahnübergang ist so gering, dass eine sofortige Räumung des Bahnübergangs nicht für alle Fahrzeuge sichergestellt ist. Eine sichere Räumung kann nur für Fahrzeuge bis zu einer Länge von 12 m als sicher angenommen werden. Die Durchfahrt ist daher zu beschränken. Auf dem Kalkarer Weg ist an der Abzweigung von der B 51 zu beschildern mit Verkehrszeichen 266 StVO mit der Aufschrift „12 m“.
