# Untersuchungsbericht

## **Gefährliches Ereignis im Eisenbahnbetrieb**

Ereignisart:	Zugentgleisung
Datum:	17.07.2009
Zeit:	00:20 Uhr
Benachbarte Betriebsstellen:	Bf Bruchmühlen - Bf Bünde
Streckennummer:	2992
Kilometer:	101,700

### Zugentgleisung, 17.07.2009, Bf Bruchmühlen - Bf Bünde

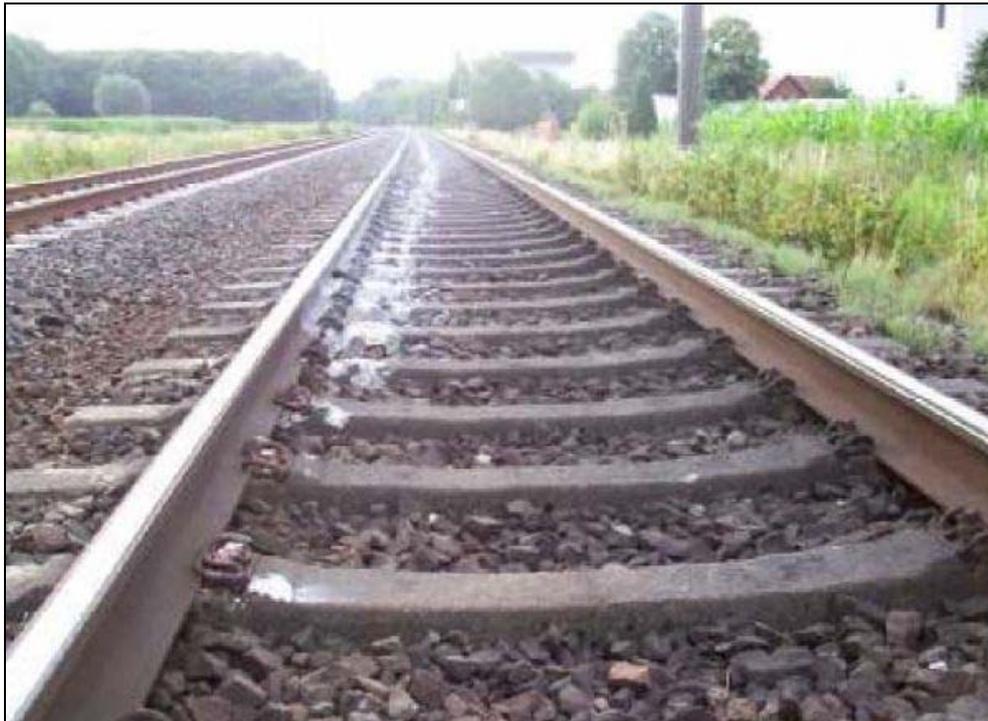
Abb.: 4 Entgleisungsspuren km 101,500

Bei dem Streckenabschnitt handelt es sich um eine zweigleisige Hauptbahn mit Vor- und Hauptsignalisierung. Die Zugentgleisung hat auf einer Länge von ca. 2,377 km 3400 Schwellen beschädigt.

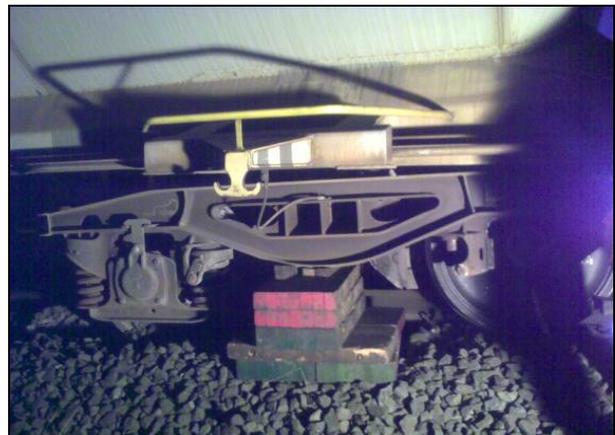
Abb.: 6 Entgleisungsseite links  
Quelle: DB

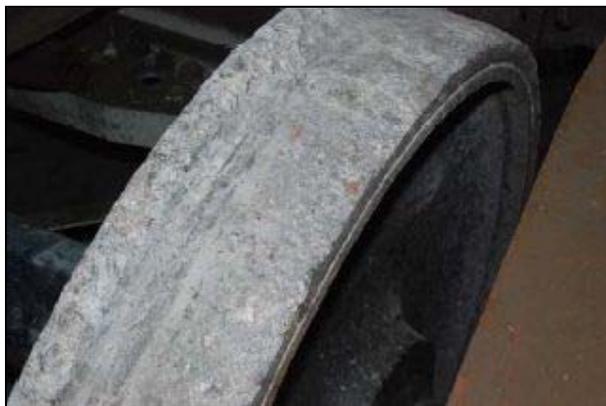
Abb.: 10 Spurkranz und Lauffläche 1L entgleister Wagen  
Quelle: A.-F. Daniel, IFS

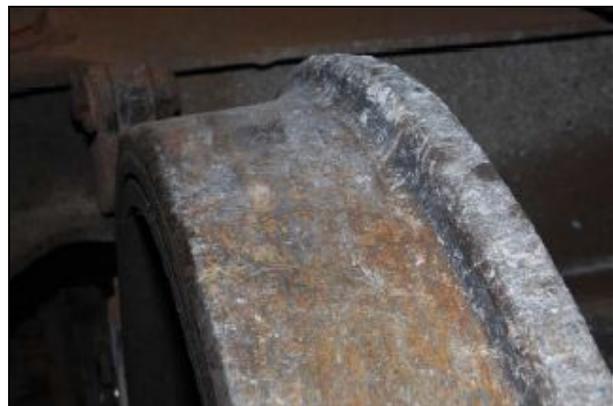
Abb.: 11 Spurkranz und Lauffläche 1R entgleister Wagen  
Quelle: A.-F. Daniel, IFS

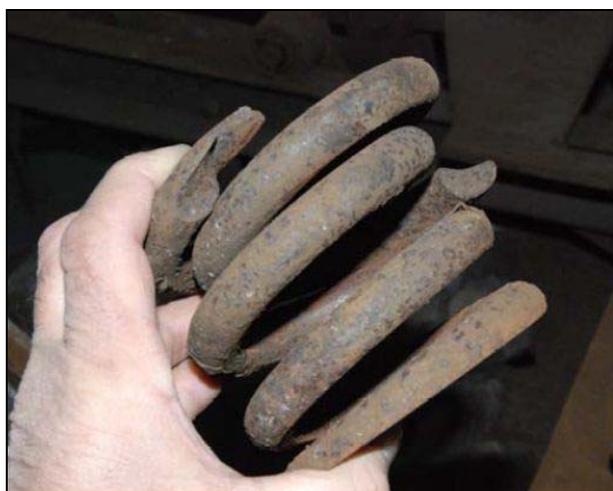
Abb.: 13 gebrochene Gleitstückfeder  
Quelle: A.-F. Daniel, IFS

Bei den Untersuchungen loser Einzelteile des betroffenen Drehgestells wurde eine gebrochene Gleitstückfeder (Schraubenfeder) festgestellt. An welcher Position diese Gleitstückfeder verbaut war, ließ sich nicht mehr eindeutig nachvollziehen.

Die festgestellten Rostnarben an der gebrochenen Schraubenfeder weisen darauf hin, dass der Federbruch schon längere Zeit zurückliegt.

Ein Nachweis darüber ob die gebrochene Gleitstückfeder im direkten Zusammenhang mit dem Ereignis stand, konnte jedoch nicht erbracht werden.

„Generell ist eine gebrochene Gleitstückfeder gemäß des „Allgemeiner Vertrag für die Verwendung von Güterwagen (AVV)“ dem nahezu alle Eisenbahnverkehrsunternehmen mit Gütertransportleistungen beigetreten sind, ein Aussetzungsgrund“.

Warum dieser Mangel weder während eines Werkstattaufenthaltes noch bei der wagentechnischen Untersuchung in Vorbereitung einer Zugfahrt nicht erkannt wurde, konnte nicht mehr ermittelt werden.

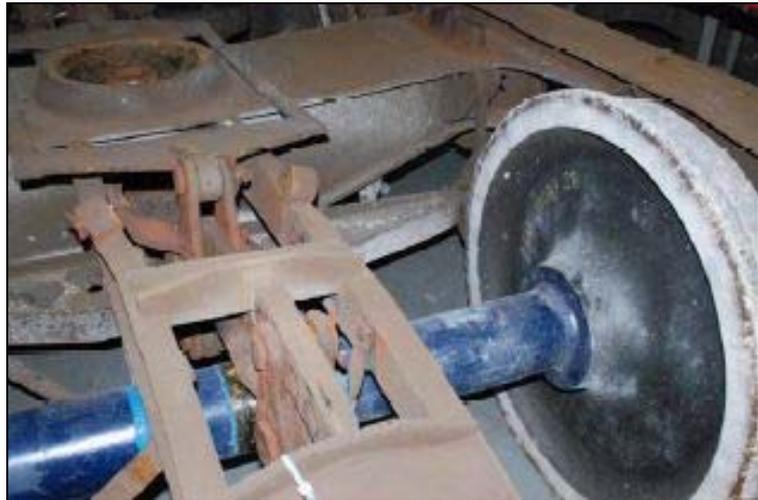
Abb.: 14 Radsatzwelle 1  
Quelle: A.-F. Daniel, IFS

Untersuchungen ergaben keinen Hinweis auf eine Überlastung oder einen Materialfehler der Radsatzwelle. Die Oberflächenbeschichtung im Rahmen der Instandsetzung IS2 war klar zu erkennen und ergab keinen Anlass zur Beanstandung.

Sowohl die Bruchstelle als auch das Radsatzlagergehäuse zeigten dagegen starke Beschädigungen auf Grund hoher Temperaturen infolge eines Heißläufers im Radsatzlager 1R auf. Es kann angenommen werden, dass sich ein anfänglicher Schwergang im betroffenen Radsatzlager bis zum völligen Versagen des Lagers entwickelt hatte. Die dabei entstandenen Temperaturen führten zur Verflüssigung des Radsatzwellenmaterials am Übergang der Welle ins Radsatzlager. Hervorgerufen durch die Zugbewegung traten starke Rotationskräfte am Radsatzlager und Radsatzwellenschenkel auf. Durch die hohe Temperatur wurde das Wellenmaterial instabil und es kam zum Abscheren des Radsatzwellenschenkels.

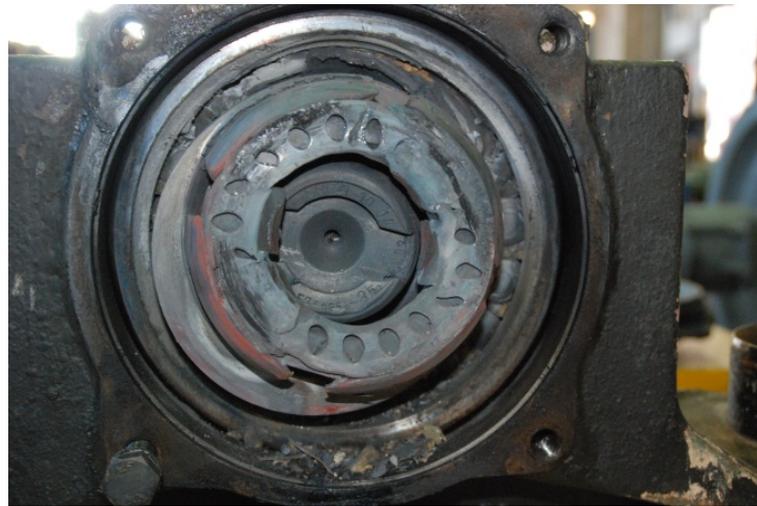
Abb.: 15 Radsatzlager 1R ohne Schmierung  
Quelle: A.-F. Daniel, IFS

Laut Gutachten der IFS Aachen war das Radsatzlager 1R stark beschädigt. Grund dafür war ursächlich die Zerstörung des Lagerkäfigs. Dadurch wurden die Wälzkörper in den unteren Teil des Lagers verschoben. Lagerinnenring sowie die Radsatzwelle verschoben sich hingegen in den oberen Teil des Lagers.

Die beabsichtigten Lagereigenschaften waren nun nicht mehr gegeben. Die einzelnen Bauteile des Lagers kamen in Kontakt woraufhin sich durch starke Reibungskräfte das gesamte Lager so stark erhitze, wodurch das immer flüssiger werdende Schmiermittel zum einen Teil im Lager verbrannte, zum anderen Teil durch steigenden Druck bei der Erhitzung, aus dem Lager gepresst wurde. Eintretender Schmierfilmabriss in Verbindung mit starken Reibungskräften führte zur Zerstörung weiterer Lagerbauteile. Es kam zu duktilen Brüchen des Lagerkäfigs. Obwohl das Lager versagte und die Radsatzwelle sich nicht mehr hätte drehen dürfen, waren die Rotationskräfte, hervorgerufen durch den noch in Bewegung befindlichen Zug,

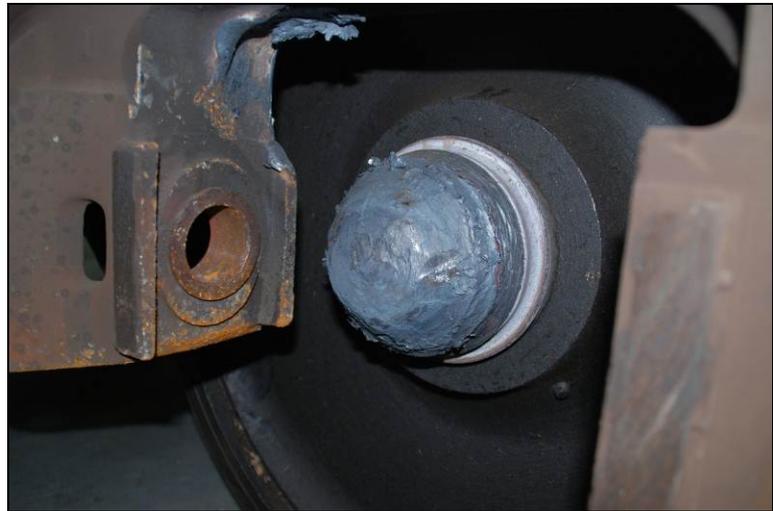
Abb.: 16 abgescherter Wellenschenkel

am aufgepressten Lagerinnenring so stark, dass sich die Radsatzwelle trotzdem in Fahrrichtung drehte. Die dabei auftretende Reibungshitze war so groß, dass der Radsatzwellenschenkel regelrecht abschmolz.

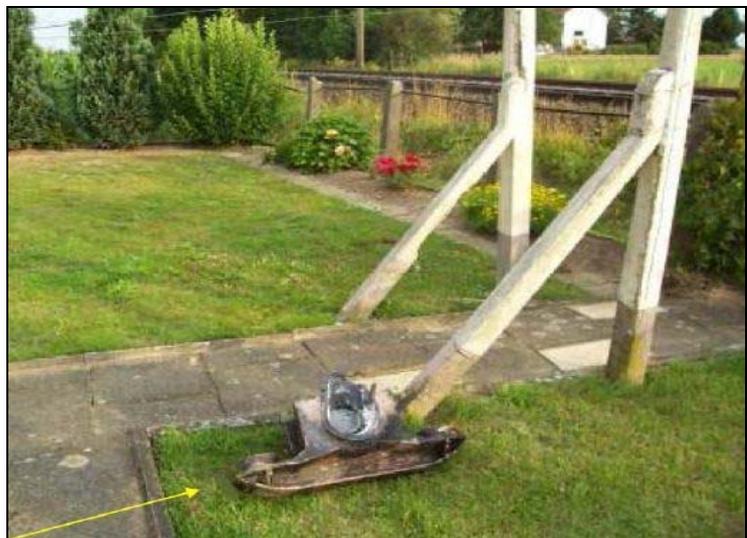
Abb.: 17 abgerissenes Radsatzlager R1

Nach Abschmelzen der Nofführung, konnte das Lager nicht mehr gehalten werden und ging verloren. Bei der späteren Unfalluntersuchung wurde das gesamte Radsatzlagergehäuse in einem Vorgarten an der Strecke gefunden.

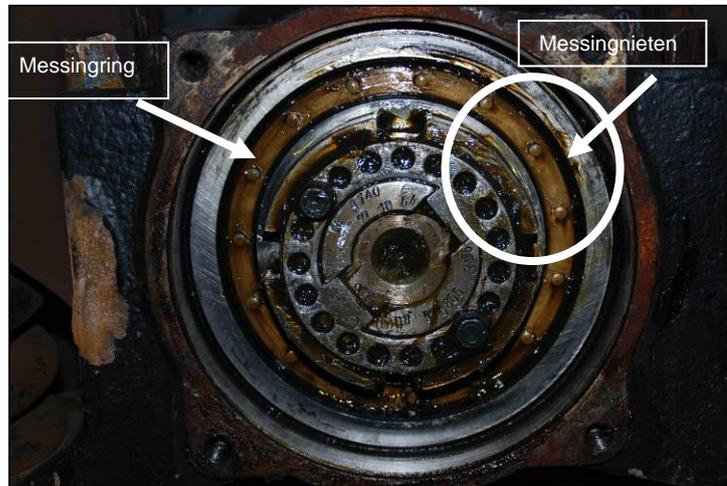
Abb.: 18 intaktes Radsatzlager L1

Die Untersuchung des Referenz-Radsatzlagers L1 ergab, dass es sich um den Typ 120 x 240P 61 V des Herstellers Jaeger handelte. Laut Prägung stammt der Bordring aus dem Jahr 1961 über die weiteren Bauteile können keine Aussagen getroffen werden. Ab Werk wurde das verursachende Lager 1961 ursprünglich mit stahlstiftvernieteten Messingkäfigen

ausgeliefert. Zum Zeitpunkt des Ereignisses waren jedoch bei Lagerkäfig, Lagerring sowie den verwendeten Nieten ausschließlich Bauteile aus Messing verbaut. Das Lager wurde nach Auskunft der Firma FAG, Rechtsnachfolger der Firma Jaeger, bereits umgerüstet.

Somit konnte als Unfallursache, die bereits bekannte Problematik bei stahlstiftvernieteten Messingkäfigen, nicht in Betracht kommen.

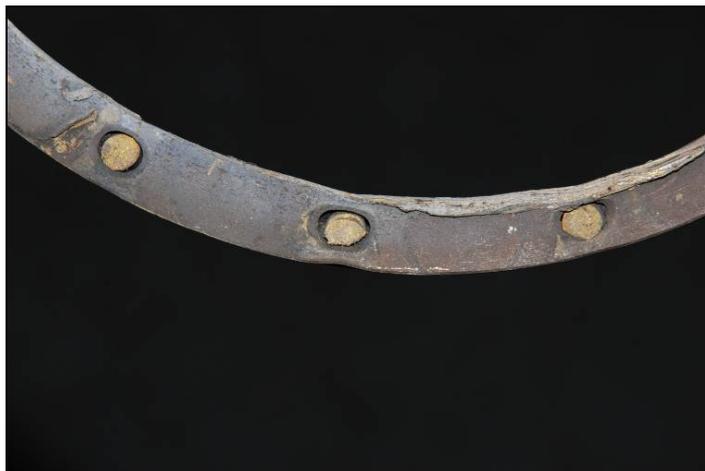
Abb.: 19 ausgeschlagener Nietesitz

Gleichwohl wurde bei den Untersuchungen festgestellt, dass die verarbeiteten Messingnieten in ausgeschlagenen Bohrungen saßen, was eine Instabilität des Radsatzlagers begünstigte.
