Untersuchungsbericht

Aktenzeichen: 60uu2009-07/012-3323

Gefährliches Ereignis im Eisenbahnbetrieb

Ereignisart:	Zugentgleisung
Datum:	17.07.2009
Zeit:	00:20 Uhr
Benachbarte Betriebsstellen:	Bf Bruchmühlen - Bf Bünde
Streckennummer:	2992
Kilometer:	101,700

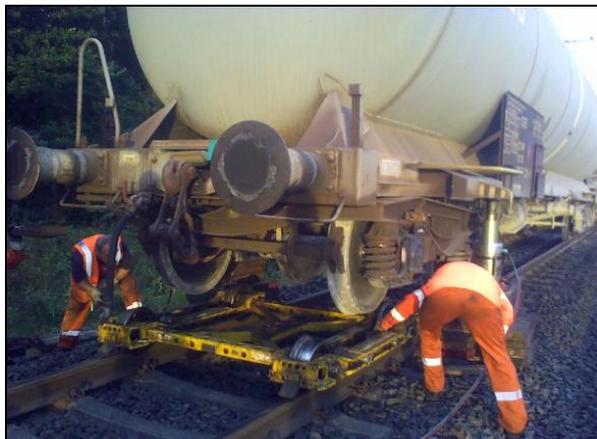
Abb.: 5 Hilfsdrehgestell am verunfallten Kesselwagen
Quelle: DB
