Untersuchungsbericht

Aktenzeichen: 60uu2014-01/007-3323

Gefährliches Ereignis im Eisenbahnbetrieb

Ereignisart:	Zugentgleisung
Datum:	19.01.2014
Zeit:	02:53 Uhr
Bahnhof:	Obernjesa
Gleis:	2
Kilometer:	237,330

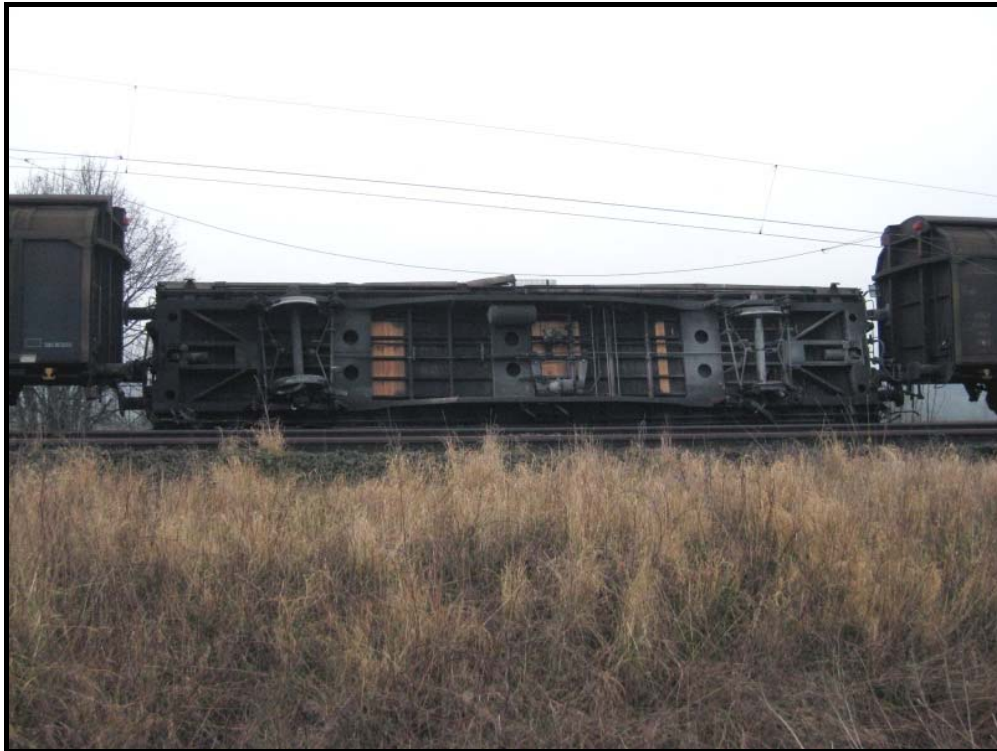
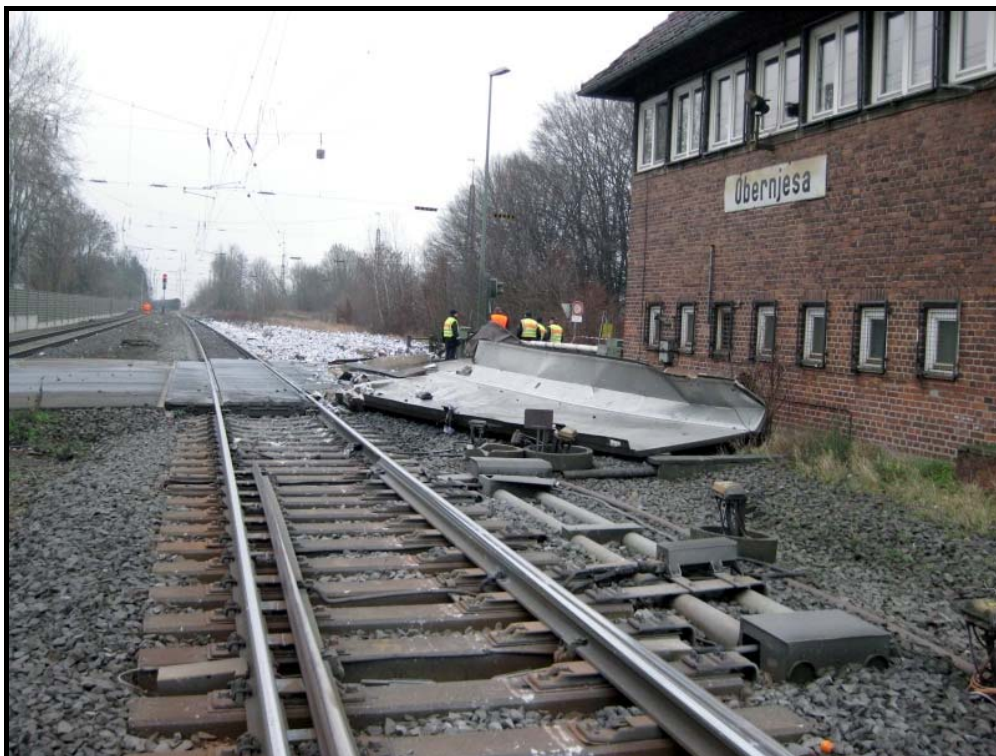
Abb. 1: Aufnahmen an der Unfallstelle

Die Zugentgleisung wurde verursacht durch einen Heißläufer am 13. Wagen (Hbbilns, 2180 2458290-8) in Verbindung mit dem Bruch des Wellenschenkels an der rechten Seite des hinteren Radsatzes.

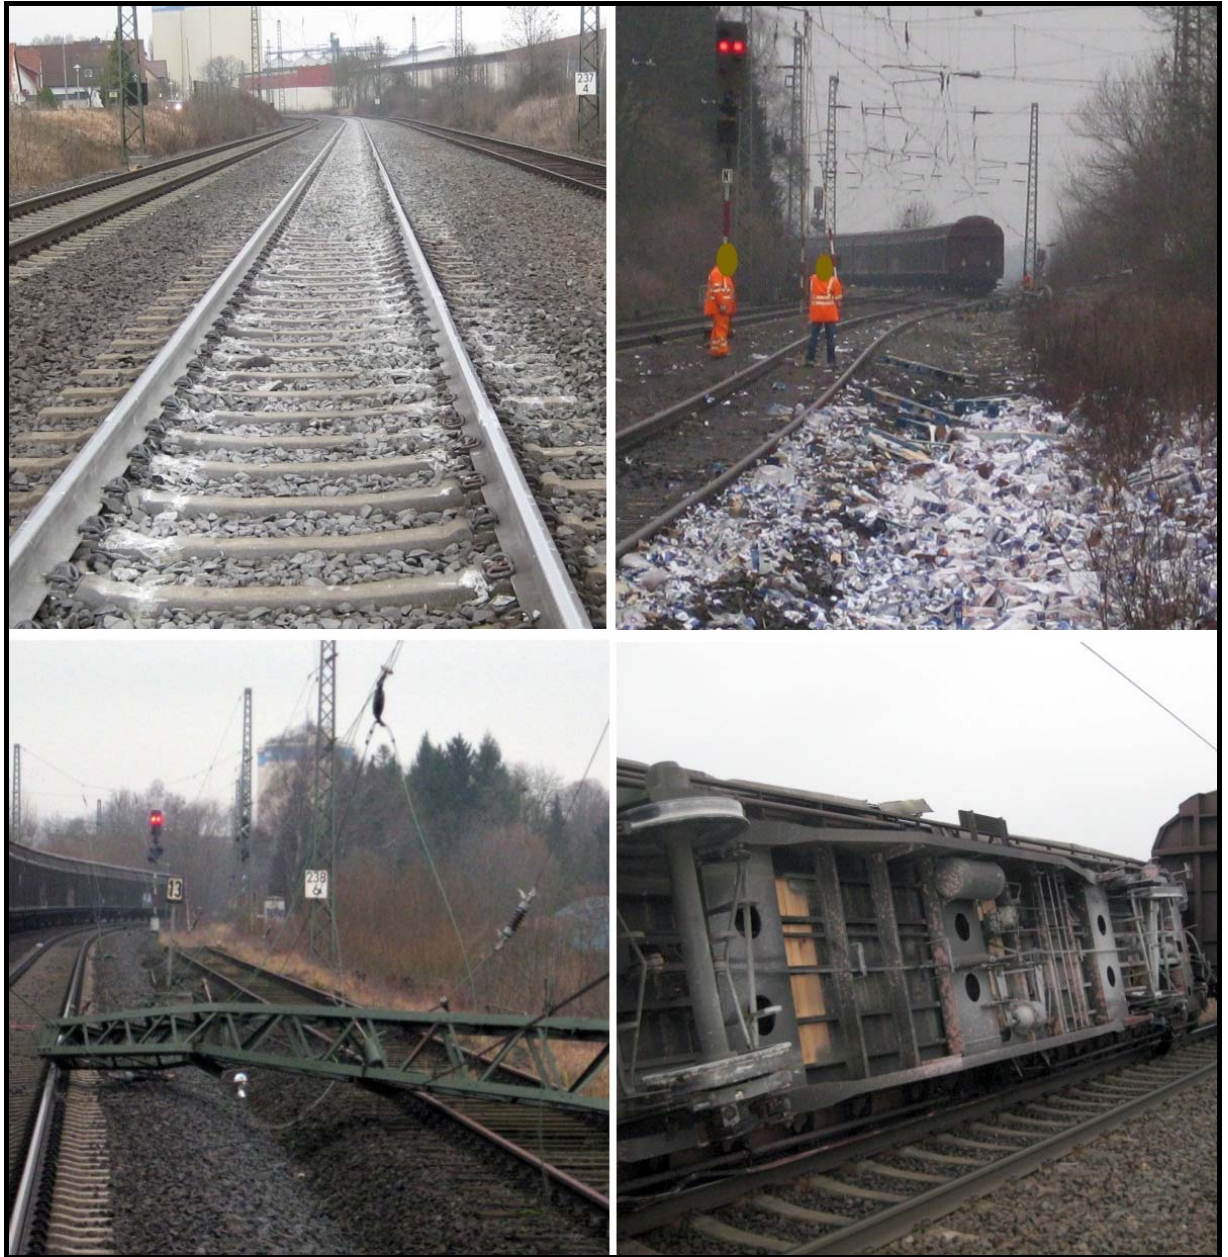
Abb. 3: Unfallfolgen

Durch die Entgleisung wurden das Gleis 2 über eine Länge von ca. 800 m und die Weiche 11 zerstört. Am nachfolgenden BÜ kam es zu Beschädigungen am Gummiplattenbelag. Durch das Kippen des Wagens entstand an diesem Totalschaden, die Ladung ging vollständig verloren und war unbrauchbar. Der dahinter laufende Wagen wurde beschädigt. Das umgestürzte Fahrzeug zerstörte im weiteren Verlauf das Asig N2, Einrichtungen an der Bahnübergangssicherungsanlage (BÜSA) am BÜ km 238,409, sowie mehrere Gittermasten und Querfelder der Fahrleitung auf einer Länge von ca. 500 m. Außerdem wurden Streckeneinrichtungen der punktförmigen Zugbeeinflussung (PZB), Gleisschaltmittel und Kabel in Mitleidenschaft gezogen.

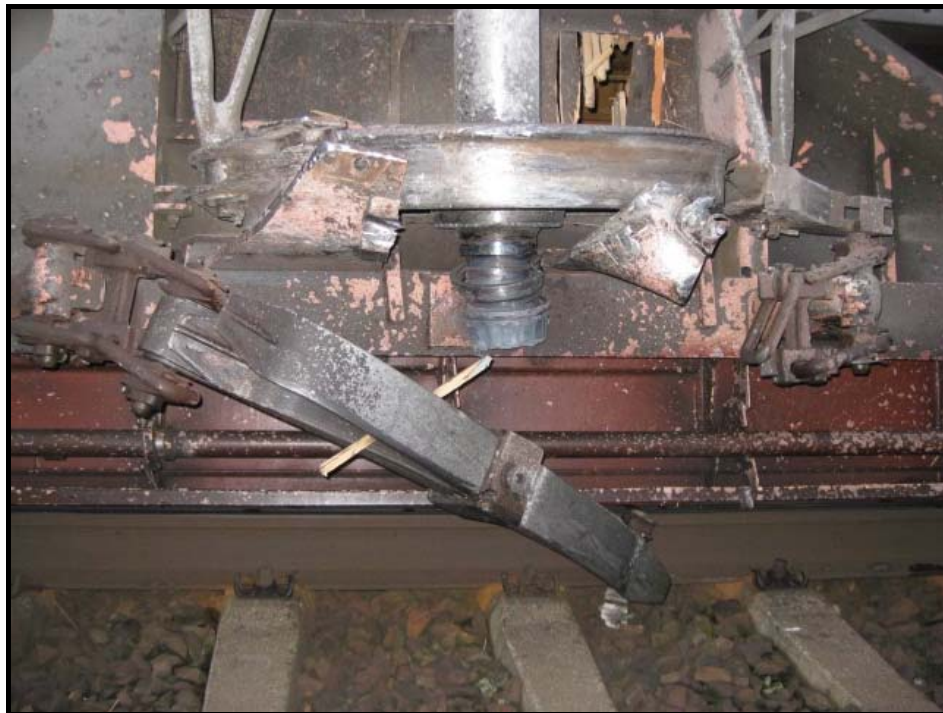
Abb. 7: Hinterer Radsatz des 13. Wagens, rechte Seite

Bei einer ersten Inaugenscheinnahme an der Unfallstelle war festzustellen, dass am in Fahrtrichtung nachlaufenden Radsatz das rechte Radsatzlager fehlte. Der rechte Wellenschenkel dieses Radsatzes war abgesichert. Das Federpaket hing einseitig herab. Das gesamte Fahrwerk und der Unterboden des Fahrzeugs ließen erhebliche Beschädigungen erkennen, die auch auf die Folgen der Entgleisung zurückzuführen waren. Die Laufflächen und Spurkränze der Räder beider Radsätze dieses Wagens wiesen grobe Schäden auf, die offensichtlich durch die Fahrt im Schotterbett nach der Entgleisung entstanden waren.

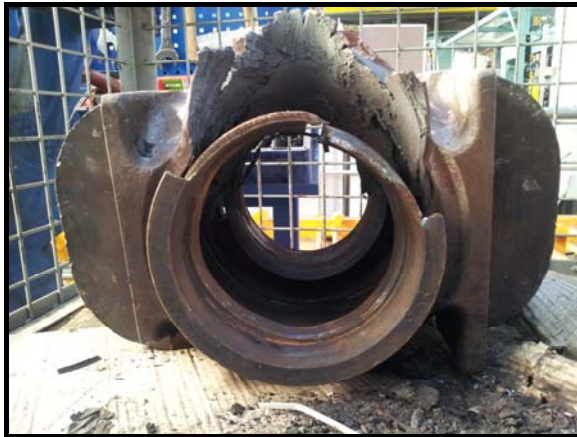
Abb. 8: Schadradsatzlagergehäuse

- *keine Schleifspuren der Schrauben am Deckel*
- *Lastzonen der Außenringe ohne Ausbröckelungen*
- *Schenkelbruch zwischen vorderem und hinterem Innenring*
- *Fett vollständig verbrannt*
- *Radsatzlagergehäuse stark beschädigt, dadurch Ausbau der Außenringe nicht möglich.“*

„Durch die Beschädigungen des Gehäuses war eine Entnahme der Außenringe nicht möglich, jedoch auch nicht erforderlich, da die Laufbahnen in eingebautem Zustand beurteilt werden konnten.

Aus dieser Begutachtung geht hervor, dass es zu keinem Außenringschaden in der Lastzone des Lagers (u.a. Ermüdungsschaden) gekommen ist.

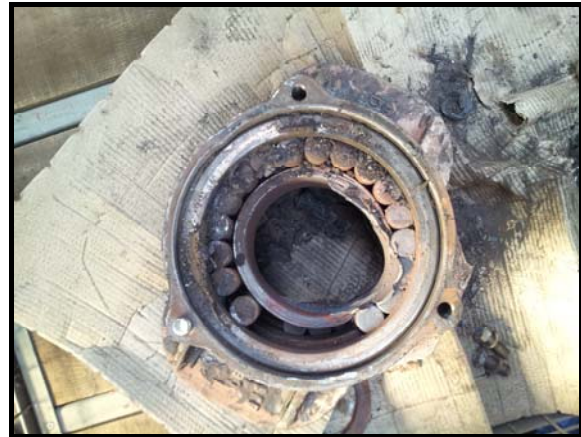
Abb. 9: Schadradsatzlager

Lagerdeckel	ohne Befund
Anbauteile	keine
Lagerverschluss	3x M20
Vorderes Lager	WJP 130x240x80
Hinteres Lager	WJ 130x240x80
Käfig	Polyamid (verbrannt)
Vorderer Außenring	nicht mehr erkennbar
Hinterer Außenring	nicht mehr erkennbar
Vorderer Innenring	zerstört
Hinterer Innenring	zerstört
Dichtung	Filzdichtung, Labyrinthring zerstört
Wellenschenkel	Bruch

„Trotz der Zerstörung des Wellenschenkels waren die Außenringe des Wälzlagers noch so gut erhalten, dass auf Grund der Begutachtung der Laufbahnen in der Lastzone ein Ermüdungsschaden (Rollkontaktermüdungsschaden) seitens des Wälzlagers bzw. der Außenringe ausgeschlossen werden kann. Ein Lösen der Schraubverbindung des Wellenverschlusses erscheint auf Grund des Schadbildes, d.h. keine Schleifspuren des / der Schraubenköpfe an der Lagerinnendeckelseite, als Ursache unwahrscheinlich zu sein. Die Fettanalysen der Gegenseite des Schadradsatzes und die des 2. Radsatzes (B-Seite) im Fahrzeug zeigten keine Auffälligkeiten und kann somit ebenfalls als Ursache ausgeschlossen werden.

Insgesamt lässt sich aufgrund der Ergebnisse aus der Untersuchung feststellen, dass es mit hoher Wahrscheinlichkeit durch einen losen Innenring (vermutlich der vordere Innenring) zum Versagen des Wälzlagers und als Folge daraus zum Abscheren des Wellenschenkels gekommen ist. Gegebenenfalls wurde dies durch die relativ lange Standzeit des Radsatzes und eine damit verbundene ungünstige Fettverteilung noch verstärkt.“

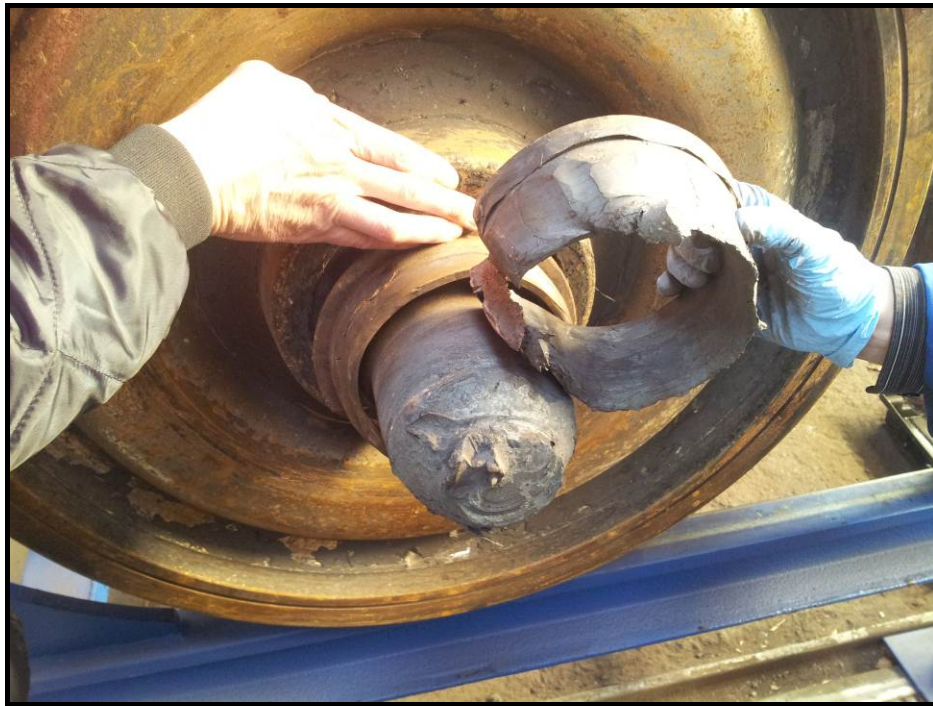
Abb. 10: Schadradsatz – hinterer Innenring und Labyrinthring

Die Lage des Labyrinthringes und des hinteren Innenringes war rekonstruierbar.

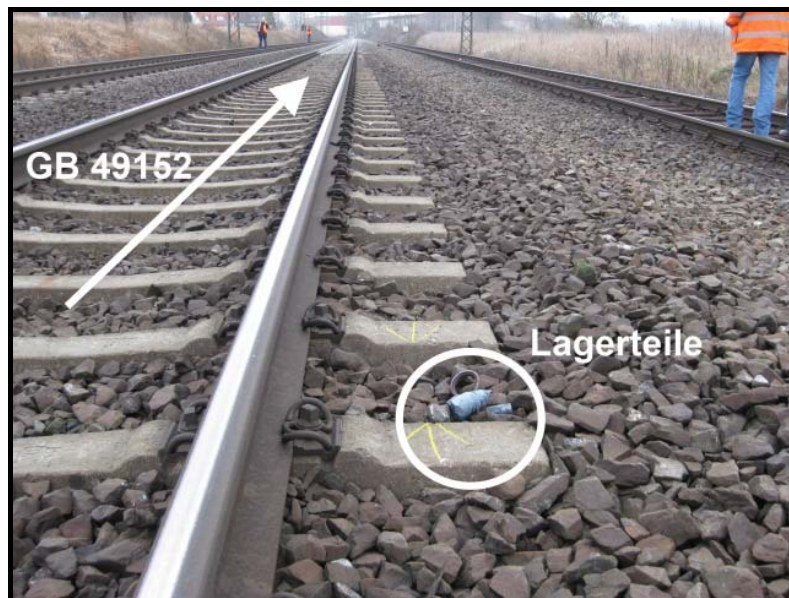
Abb. 11: Unfallspuren (1)

In Fahrtrichtung des Unfallzuges lagen rechts vom Gleis 2 in ca. km 237,28 erste Teile eines Radsatzlagers und geschmolzenes Metall.

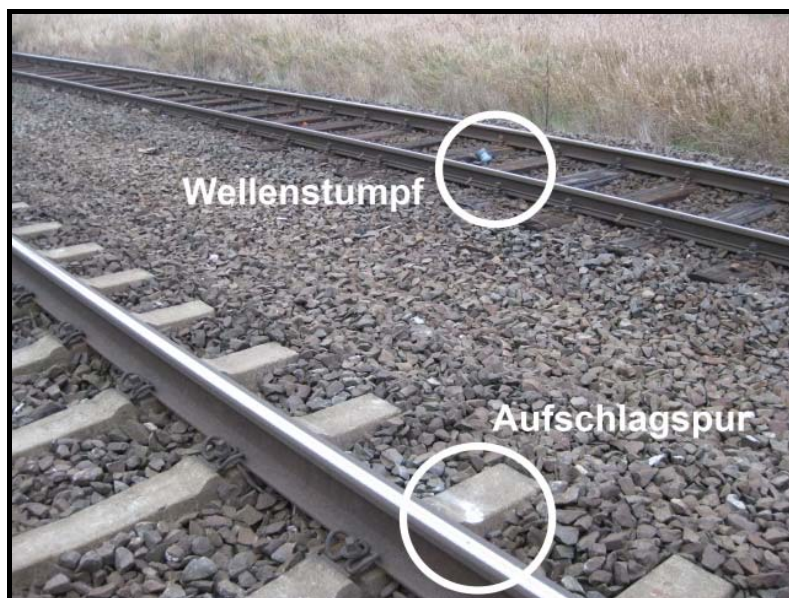
Abb. 12: Unfallspuren (2)

Etwa 50 m weiter war auf einem rechten Schwellenkopf eine Aufschlagspur erkennbar, die von einem abgesicherten und heruntergefallenen Wellenstumpf herrühren könnte. Dieser Wellenstumpf, der offensichtlich sehr hohen Temperaturen ausgesetzt war, lag nur wenige Meter weiter im Gleis 3.

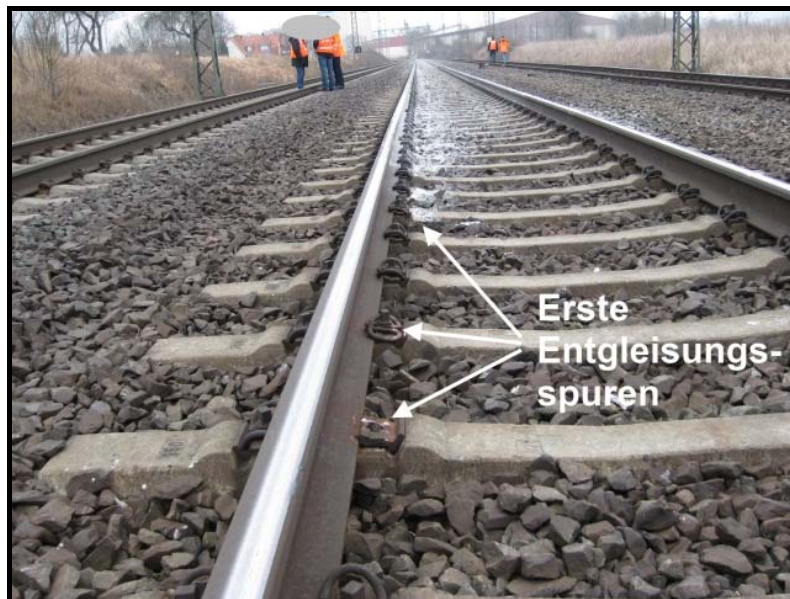
Abb. 13: Unfallspuren (3)

Nach ca. 2,50 m hinter der Aufschlagstelle waren deutlich erste Entgleisungspuren sichtbar. Die Spuren an den Schienenbefestigungsschrauben und Betonschwellen wiesen darauf hin,

dass hier zunächst erst ein Radsatz und nach wenigen Metern ein zweiter Radsatz in Fahr-
richtung nach rechts entgleist waren.

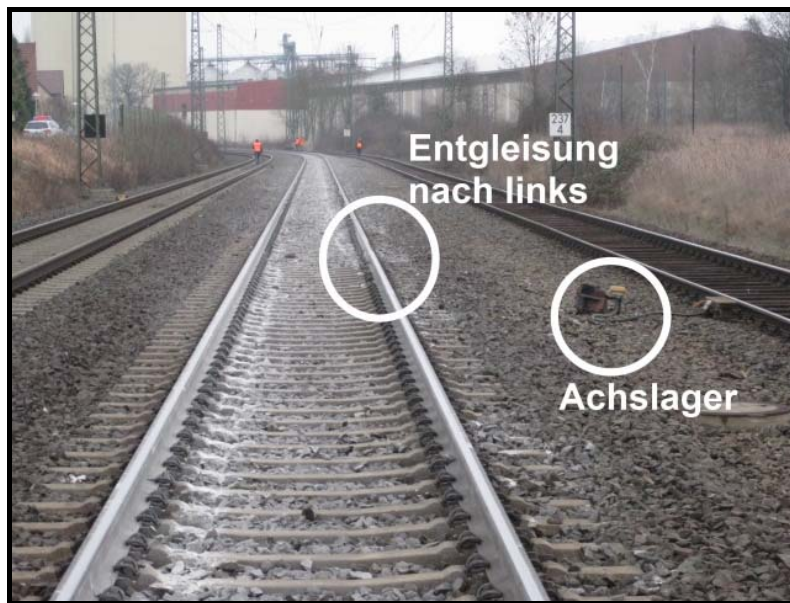
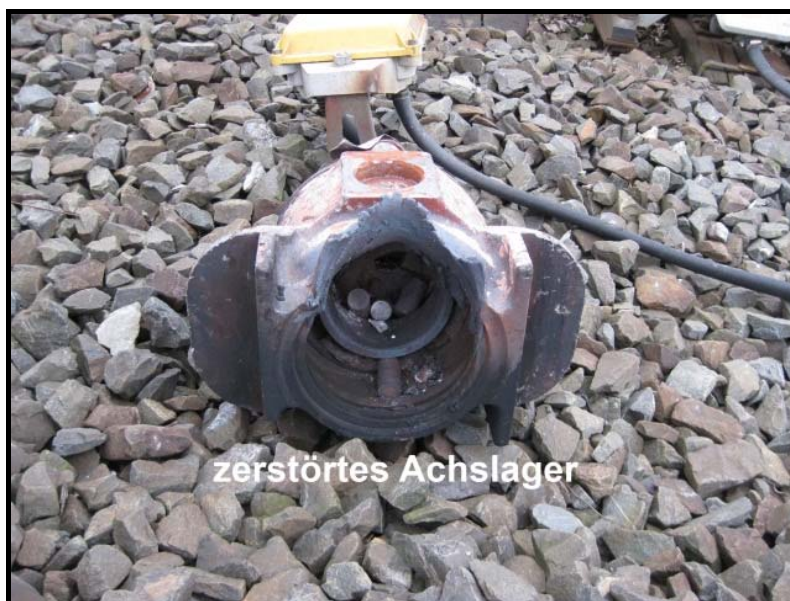
Nach weiteren ca. 40 Metern lag neben einem 500 Hz Gleismagnet am Gleis 3 ein Radsatz-
lager. Dieses Lager war offensichtlich ebenfalls hohen thermischen Belastungen ausgesetzt
und dadurch zerstört worden. Nach dem Bruch des Wellenschenkels war es dann vom Fahr-
zeug abgefallen. Nur wenige Meter weiter ließen die Spuren im Gleis 2 darauf deuten, dass
einer der beiden entgleisten Radsätze die Fahrschienen nach links überklettert hatte. Fortan
waren die Entgleisungsspuren sowohl rechts der Fahrschienen, als auch links davon auszu-
machen.

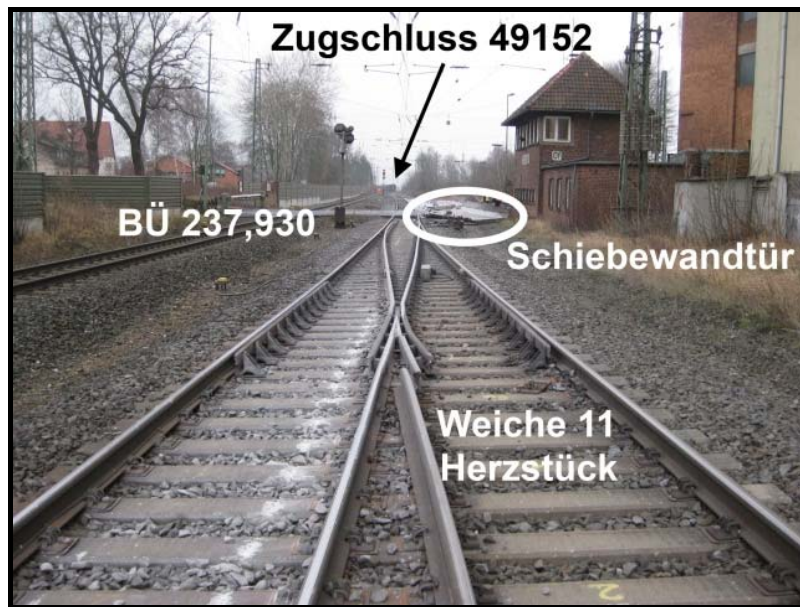
Abb. 16: Unfallspuren (6)

Beim Betrachten der Weiche 11 war festzustellen, dass der nach rechts entgleiste Radsatz auf das Herzstück der Weiche prallte und diese dadurch zerstörte. Der Aufprall dürfte den Wagen stark ins Wanken versetzt haben, so dass dabei die Schiebenwandtüren herausfielen und der Wagen spätestens beim nachfolgenden Aufprall auf den Plattenbelag des BÜ in km 237,930 nachts rechts umkippte. Im weiteren Verlauf wurde dann der auf der rechten Seite liegende Wagen im Zugverband mitgezogen und verursachte so die in Abschnitt 3.2 beschriebenen Schäden an den Bahnanlagen.
