Untersuchungsbericht

Aktenzeichen: 60uu2014-03/009-3323

Gefährliches Ereignis im Eisenbahnbetrieb

Ereignisart:	Zugentgleisung
Datum:	20.03.2014
Zeit:	20:36 Uhr
Bahnhof:	Maschen Rbf
Gleis:	2472
Kilometer:	-

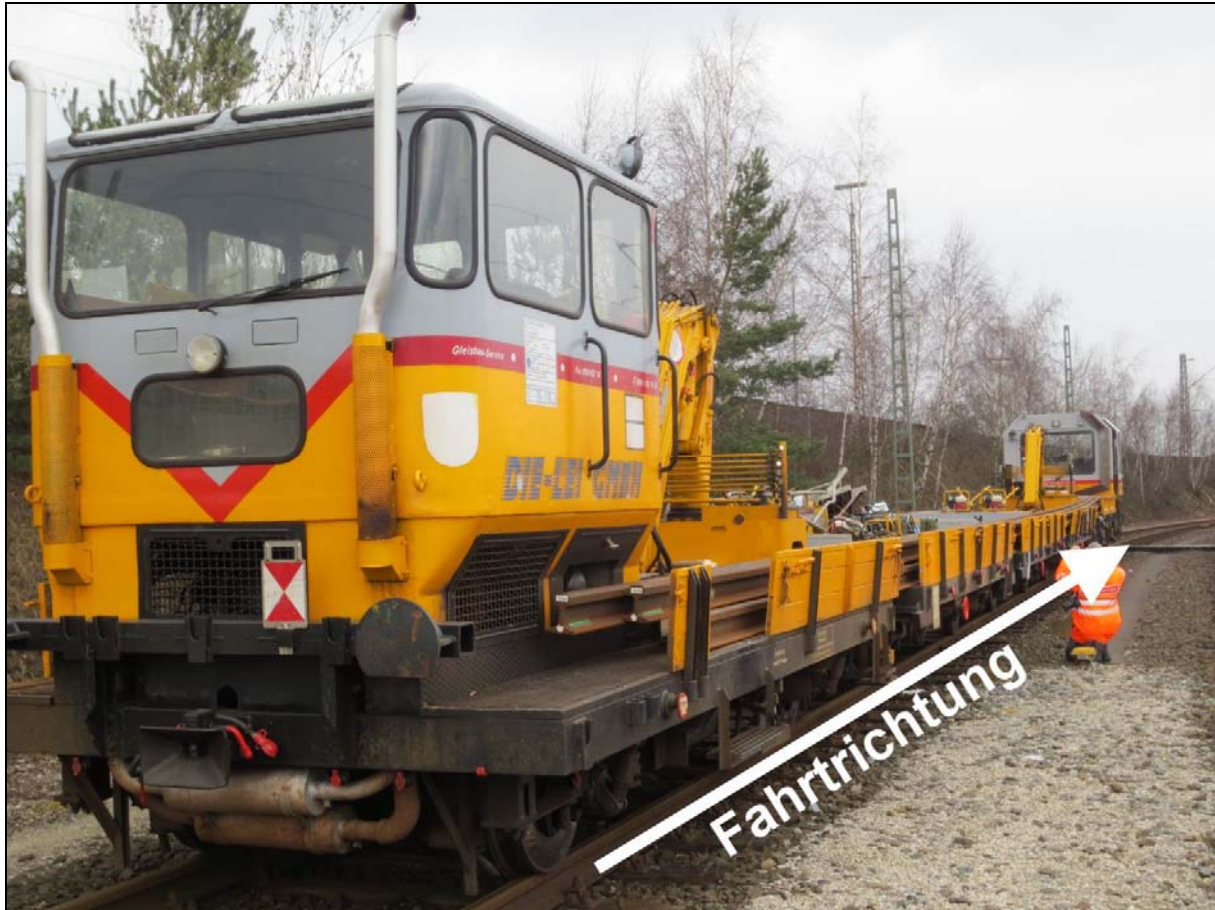
Abb. 1: Blick auf wieder eingeleisten Zug

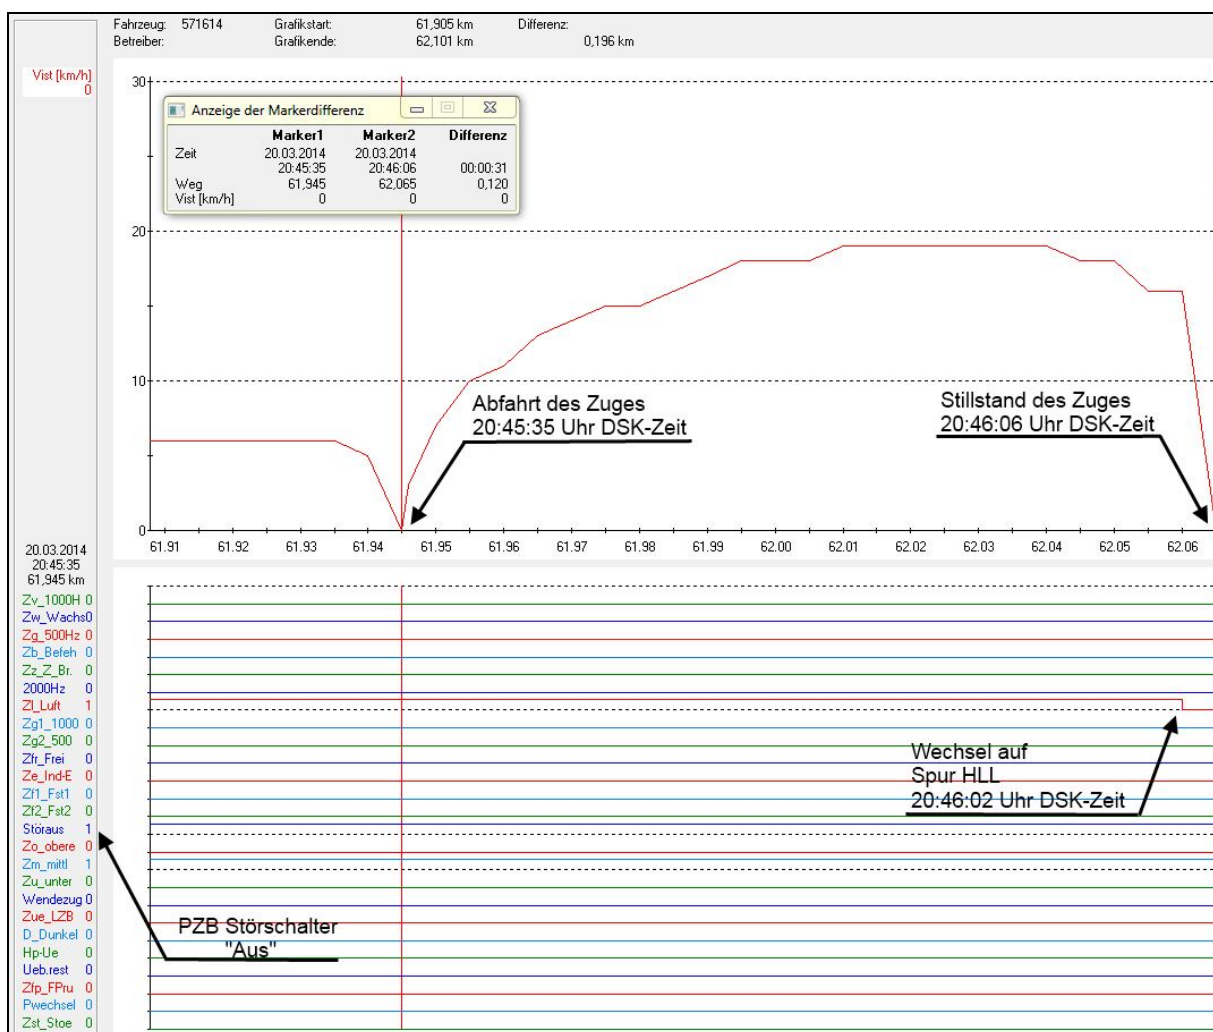
Die Auswertung der Fahrtverlaufsdaten des am Zugschluss fahrenden Gleiskraftwagens Klv 53 Nr 53 0624 5 ergab, dass der Zug um 20:45:35 Uhr DSK-Zeit seine Fahrt aufnahm und auf eine Geschwindigkeit von 19 km/h beschleunigt wurde (siehe Abb.4). Die PZB-Fahrzeugeinrichtung war zu diesem Zeitpunkt mit dem PZB-Störschalter abgeschaltet. Um 20:46:02 Uhr DSK-Zeit ist bei einer Geschwindigkeit von 16 km/h ein Wechsel auf der Spur „L“ (Hauptluftleitung gefüllt) registriert 4 Sekunden nach dem Wechsel auf der Spur „L“ kam der Zug zum Stillstand. Seit der Aufnahme seiner Fahrt hatte er in 31 Sekunden eine Strecke von 120 Metern zurückgelegt.

Abb. 4: Fahrtverlauf KlV 53 Nr 53 0624 5

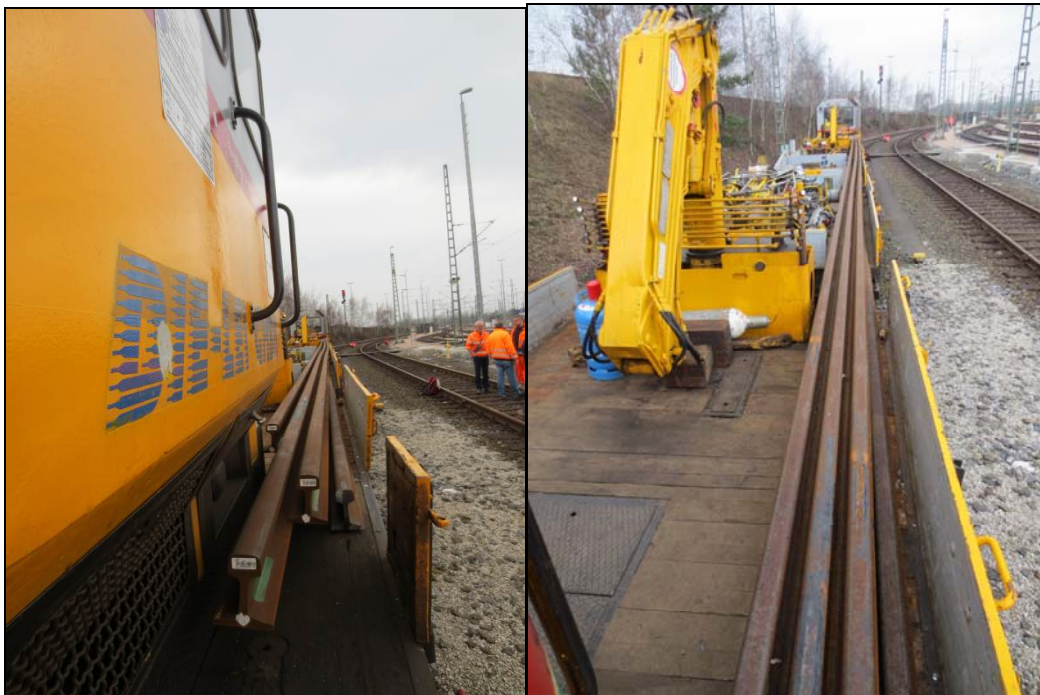
Abb. 5: Verladene Schienen (Blick in Fahrtrichtung)

Die Schienen waren teilweise auf ungeeigneten Holzbalken oder Schwellen, bzw. direkt auf den Ladeflächen gestapelt. Die verwendeten Zwischenlagen waren entweder unzureichend in der Beschaffenheit oder aufgrund unbekannter Umstände nach der Entgleisung - zum Zeitpunkt des Besichtigungstermins - nicht mehr vorhanden. Der Schienenstapel war infolge der Entgleisung und der anschließenden Aufgleisung verrutscht. Nicht nur die Langschienen, sondern auch die übrige Ladung (z.B. Handbaumaschinen, Kleiseisenteile) waren ausschließlich durch ihr Eigengewicht und die Bordwände gesichert. Es ist daher davon auszugehen, dass eine ausreichende Sicherung der Ladung nicht gewährleistet war, was zu einer Gefährdung des Eisenbahnbetriebes führte.

Nach der Entgleisung hat das EVU eine auf den 22.04.2014 datierte Betriebs- und Dienst-anweisung über den Transport von Langschienen erstellt, die allerdings sehr allgemein formuliert ist. Auf Nachfrage der EUB gab das EVU hierzu an, dass eine Konkretisierung dieser Dienstanweisung auf Grundlage der UIC-Verladerichtlinien erfolgen und die Nachschulung der Mitarbeiter auf dieser Basis erfolgen werde.

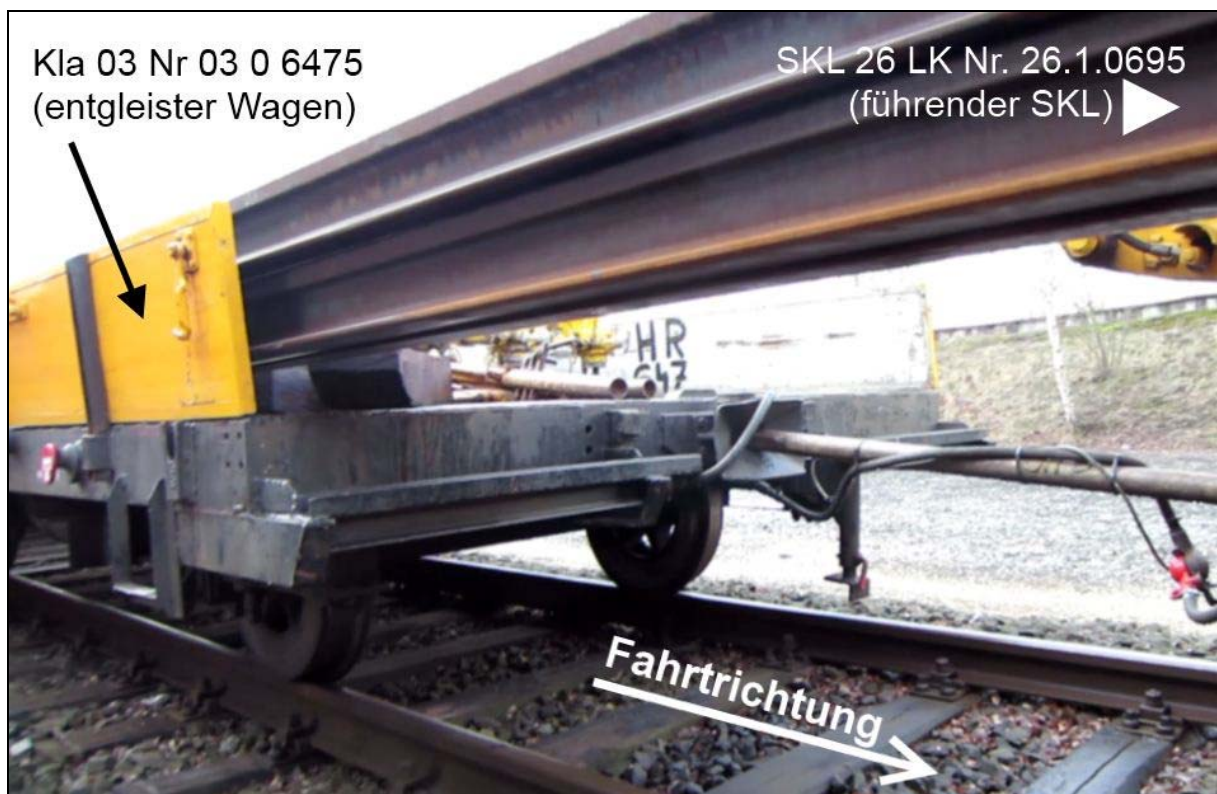
Die Ladehöhen der Fahrzeuge waren bauartbedingt unterschiedlich hoch. So betrug die Höhendifferenz zwischen dem führenden SKL 26 LK Nr. 26.1.0695 und dem ersten Kla (Gleiskraftwagenanhänger Kla 03 Nr. 03 0 6475) ca. 15 cm. Die Folge war eine ungleiche Lastverteilung zwischen den beiden Radsätzen dieses Kla, da die Schienen ausschließlich im hinteren Bereich des Fahrzeuges auflagen.

Abb. 6: Auswirkung der unterschiedlichen Ladehöhen

Zwischen dem führenden SKL 26 und dem ihm nachfolgenden Anhänger Kla 03 gab es bauartbedingt einen Höhenunterschied der Ladeflächen von ca. 15 cm. Durch diese Ladehöhendifferenz wurde der in Fahrtrichtung gesehene vordere rechte Teil des Kla 03 weniger belastet, da der Schienenstapel auf der höheren Ladefläche des vorausfahrenden SKL abgestützt wurde. Dies führte dazu, dass die höhere Last auf dem hinteren rechten Rad des Kla 03 ruhte, was zugleich eine Entlastung der linken Radsätze, insbesondere des vorderen linken Rades nach sich zog.

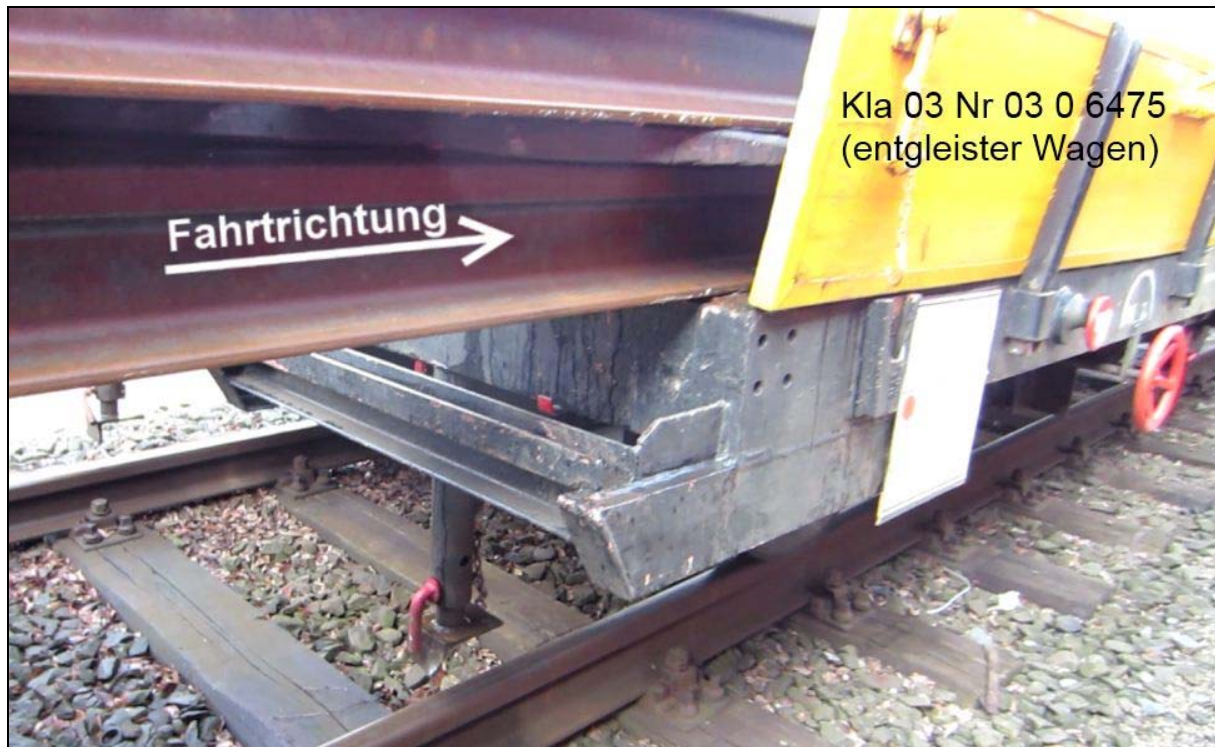
Abb. 7: Auf rechtem, hinterem Teil des zweiten Wagens aufliegendes Schienenpaket

Diese einseitige Belastung der rechten hinteren Fahrzeugseite hatte eine Entlastung des linken vorderen Radsatzes zur Folge. Somit ist hier von verminderten Radaufstandskräften und einem erhöhten Entgleisungsrisiko auszugehen.

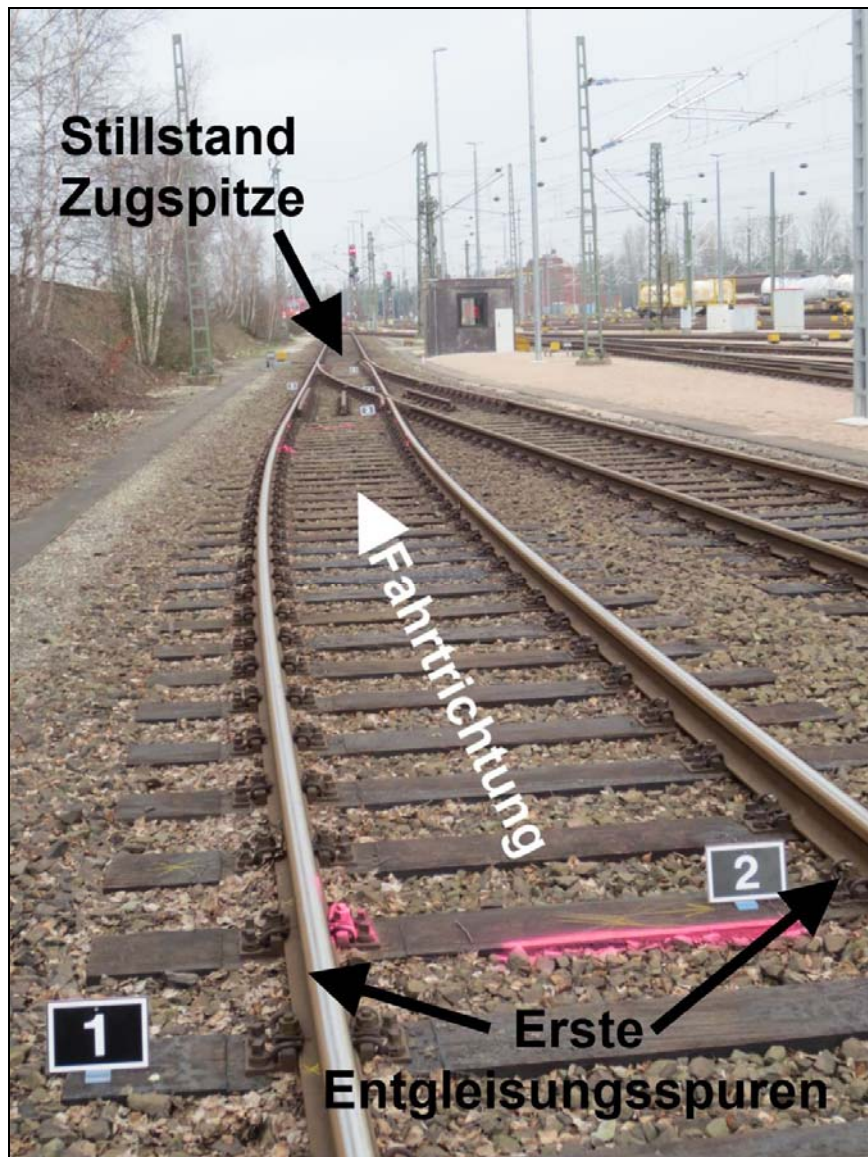
Erste Entgleisungsspuren sind etwa in der Mitte des Rechtsbogens des Gleises 2472, ca. 27 m vor der dem Herzstück der Weiche 2635, sichtbar.

Abb. 8. Entgleisungsspuren

An der in Fahrtrichtung gesehen linken Schiene sind hier die Entgleisungsspuren auf der linken Seite des Schienenkopfes (siehe. Abb. 8 und 9 Ziff.1) erkennbar. Etwa auf gleicher Höhe sind an der rechten Schiene Anstoßspuren an den links verbauten Schwellenschrauben vorhanden (siehe Abb. 8 und 9 Ziff. 2).

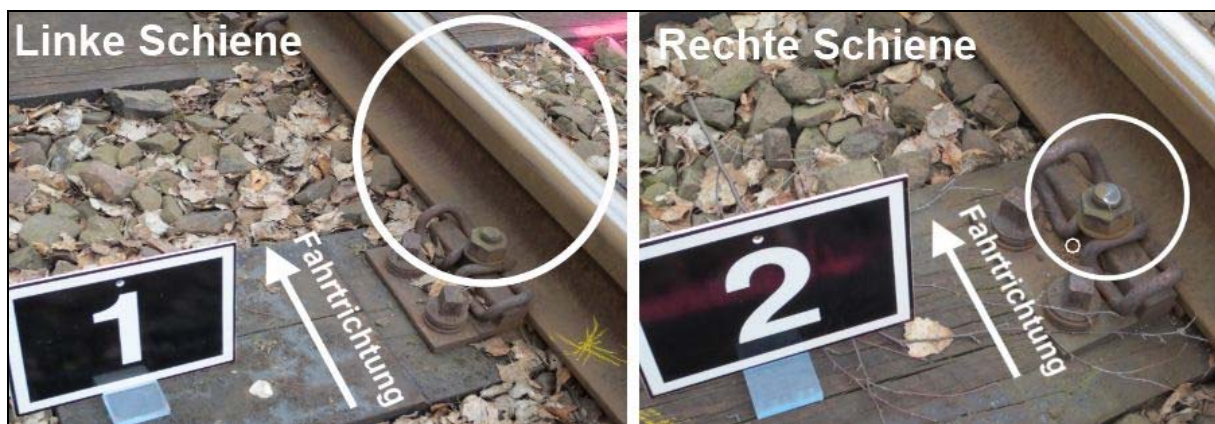
Abb. 9: Erste Entgleisungsspuren (Detail)

Diese ersten Entgleisungsspuren sprechen dafür, dass der Zug in diesem Bereich des Rechtsbogens nach links entgleist ist. Aufkletterspuren am linken Schienenkopf sind nicht vorhanden. Ursache hierfür kann die einseitig rechte Belastung der Radsätze sein, die zu einer Entlastung der linken Radsätze führte.
