# Untersuchungsbericht

## Gefährliches Ereignis im Eisenbahnbetrieb

| Ereignisart: | Zugkollision |
| Bahnhof: | Schleswig |

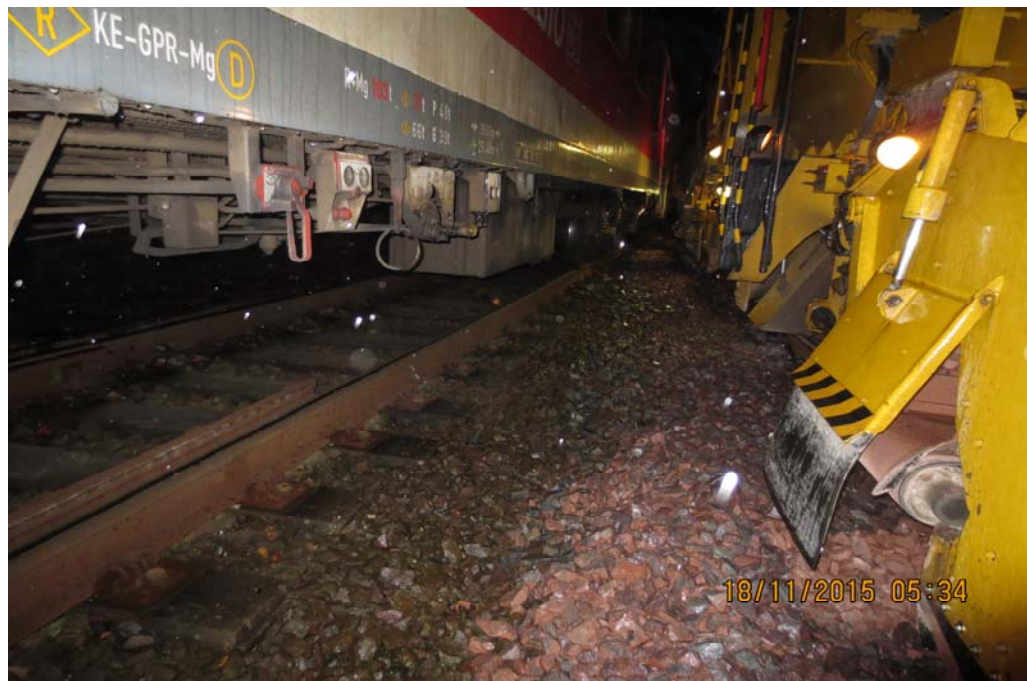
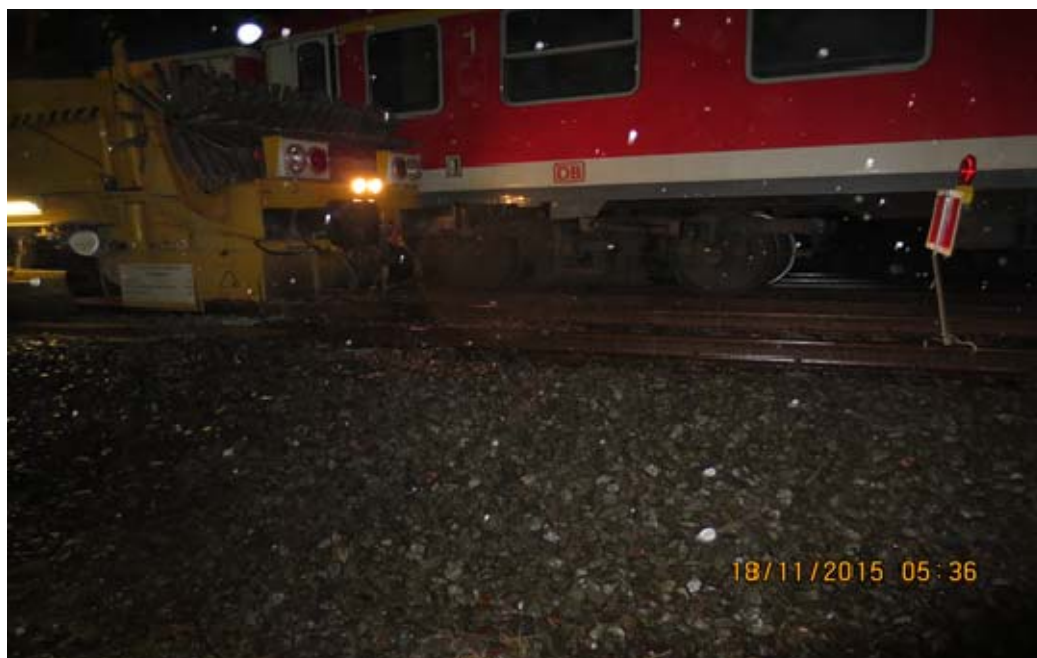
Abb. 1: Kollision des RE-D 69552 mit der Baumaschine

Am 17.11.2015 kollidierte bei der Ausfahrt aus Gleis 803 des Bahnhofs Schleswig der RE-D 69552 (Hamburg Altona-Flensburg) mit einer gleisgebundenen Baumaschine (Schnellschotterplaniermaschine – SSP) in der Weiche 816. Zu diesem Zeitpunkt fanden Arbeiten gemäß Betriebs-und Bauanweisung (Betra) Nr. F 240867 im Bahnhof Schleswig statt. Betroffen waren davon auch das Gleis 801, zwischen den Weichen 801 und 816. Dieser Bereich war entsprechend der Betra zum Baugleis erklärt worden.

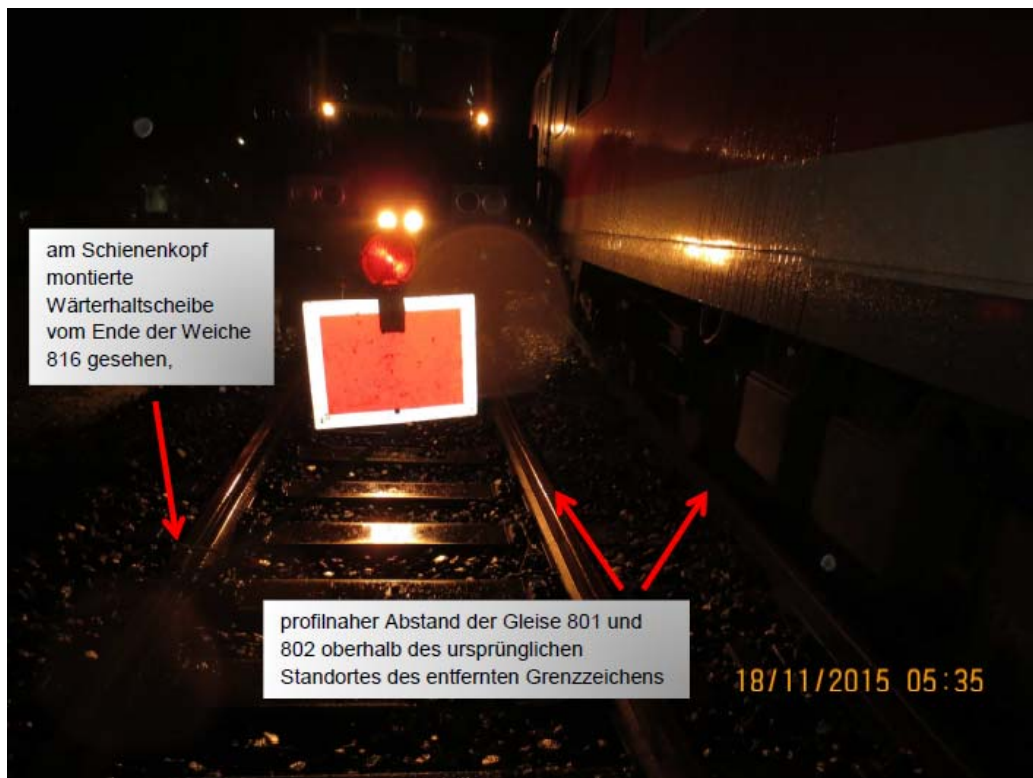
Abb. 5: Aufstellort des Signals Sh 2 im Weichenbereich der Weiche 816

Während der Unfalluntersuchung wurde festgestellt, dass die Aufstellung der Wärterhaltscheiben in Kombination gemäß Betra Punkt 5.3.5 nicht umgesetzt wurde. Abweichend von den Festlegungen in der Betra wurde nur eine Wärterhaltscheibe in der Weiche 816 aufgestellt. Die dahinter abgestellte Baumaschine ragte in das Profil des Gleises 802.

Durch die Gleisrosterneuerung im Gleis 801 und Rangierbewegungen von Baumaschinen wurden vermutlich die Wärterhaltscheiben zeitweise entfernt und nicht wieder gemäß der Festlegungen der Betra aufgestellt. Im Rahmen eingehender Recherchen konnte nicht ermittelt werden, wer den Standort der Wärterhaltscheiben verändert hat.

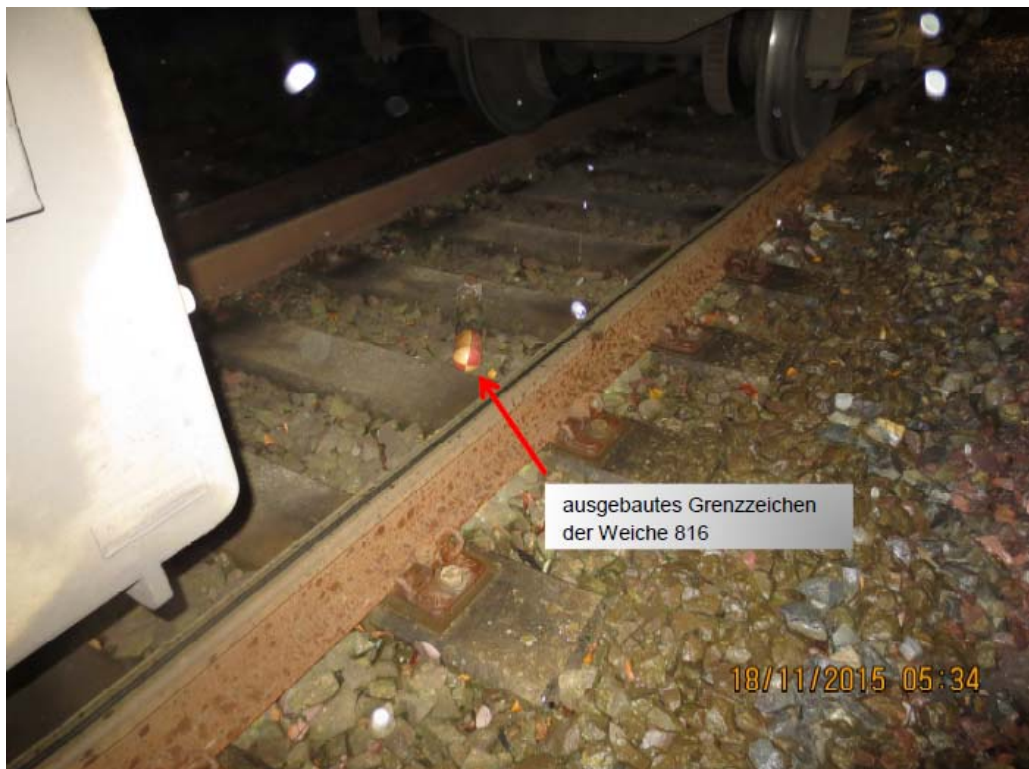
Abb. 6: Lage des So 12 der Weiche 816 im Gleis 802

Außerdem befand sich das Grenzzeichen der Weiche 816 nicht am dafür vorgesehenen Platz zwischen den Gleisen 801 und 802. Die Arbeiten im Rahmen der Gleiserneuerung gemäß Betra beinhalteten den Ausbau des Gleisrostes und des Schotters, so dass das Grenzzeichen dabei vermutlich entfernt und im Nachbargleis in Höhe des ursprünglichen Standplatzes abgelegt wurde.

Somit stand das Grenzzeichen als Markierung für die Aufstellung von Wärterhaltscheiben nicht mehr zur Verfügung.
