# Untersuchungsbericht

Aktenzeichen: 60uu2015-04/011-3323

## Gefährliches Ereignis im Eisenbahnbetrieb

| Ereignisart: | Zugentgleisung |

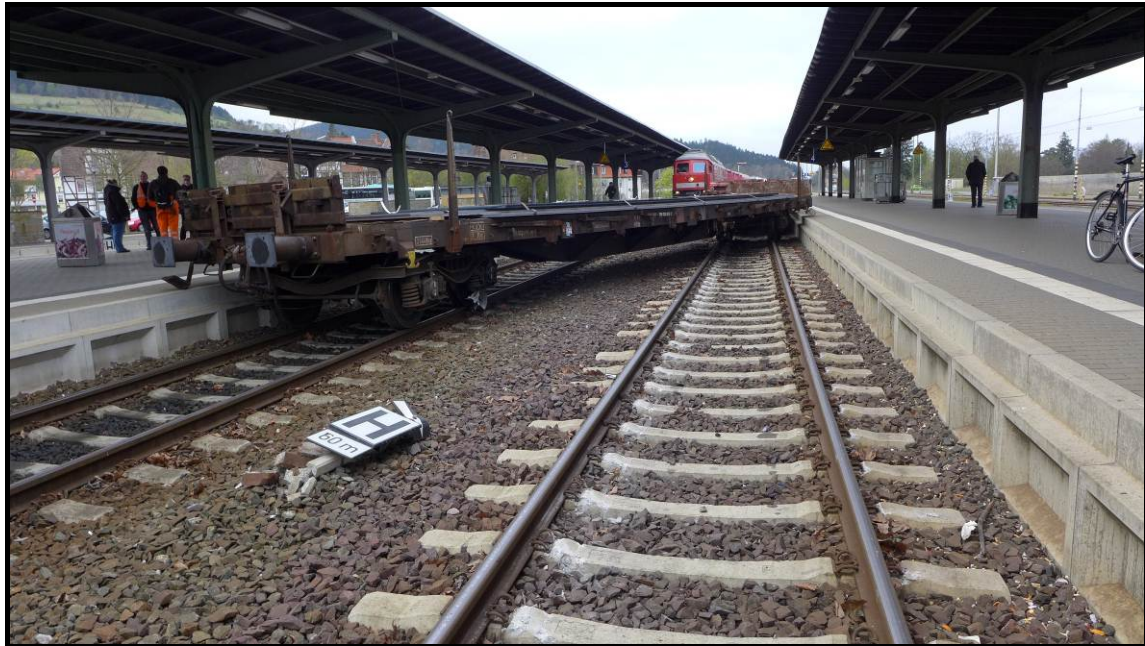
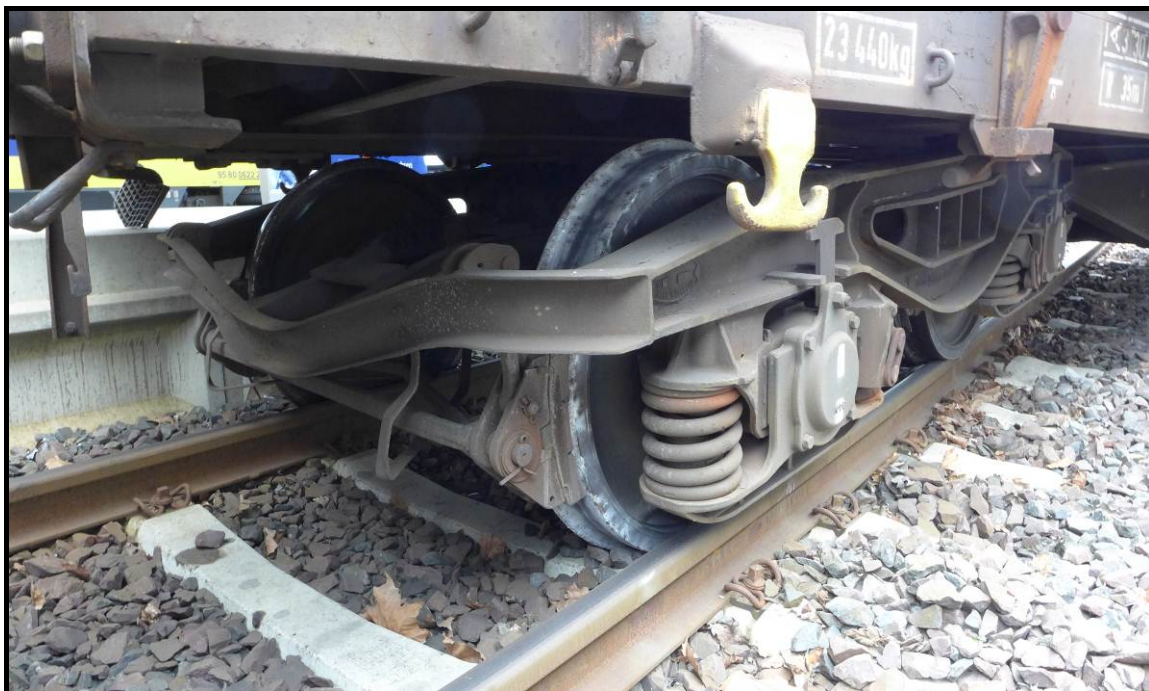
Abb. 1: Aufnahmen an der Unfallstelle

Personen wurden durch den Unfall weder getötet noch verletzt. Infolge des Ereignisses kam es zum zweispurigen Lauf des letzten Wagens (Rs - Wagen Nr. 3180 3914 929-5), wobei die erste Achse des vorderen Drehgestells entgleiste. Dadurch entstanden Sachschäden am Eisenbahnfahrzeug und an den Bahnanlagen. Der durch das EIU, die DB Netz AG, geschätzte Sachschaden beläuft sich auf ca. 96.000 Euro.

Die Zugentgleisung war Folge einer unzeitigen Weichenbedienung durch den Weichenwärter (Ww) des Stellwerks Go. Dieser hatte die gegen die Spitze befahrene Weiche 9 umgestellt, obwohl diese noch durch den letzten Wagen besetzt war.

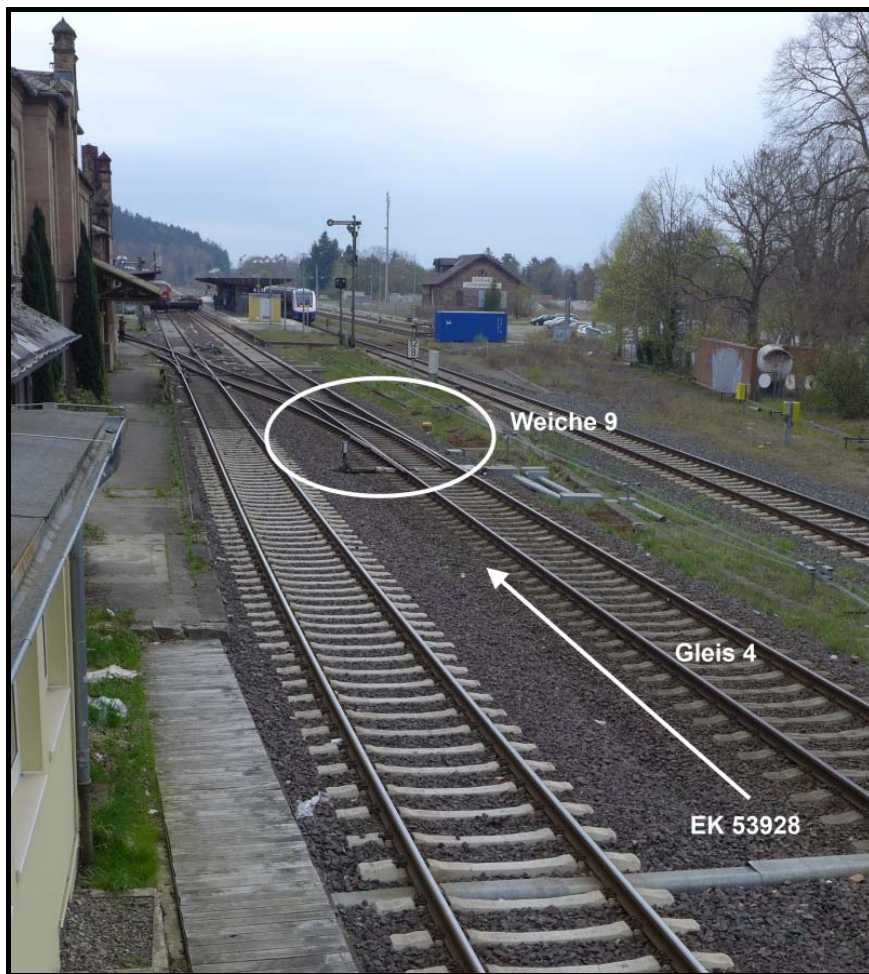
Abb. 3: Blick vom Stellwerk Go

Der Fahrwegprüfbezirk des Ww Go erstreckt sich vom Signal Ra 10 (km 12,472) bis km 12,8. Die Entgleisungsstelle (Weiche 9) befindet sich innerhalb dieses Bezirkes und liegt ca. 35 m vom Stellwerk entfernt. Das Freisein der Gleise prüft der Ww Go durch Hinsehen. Eine Gleisfreimeldeanlage ist im Gegensatz zum Bezirk des Fdl hier nicht vorhanden.

Beim Einstellen der Fahrstraße vergaß der Ww nun offensichtlich den auf der Weiche 9 stehenden Wagen und überzeugte sich auch vor dem Umstellen der Weiche nicht vom Freisein durch Hinsehen. Letzteres wäre auf Grund der geringen Entfernung von Stellwerk und Weiche bei den bestehenden Sichtverhältnissen problemlos möglich gewesen.

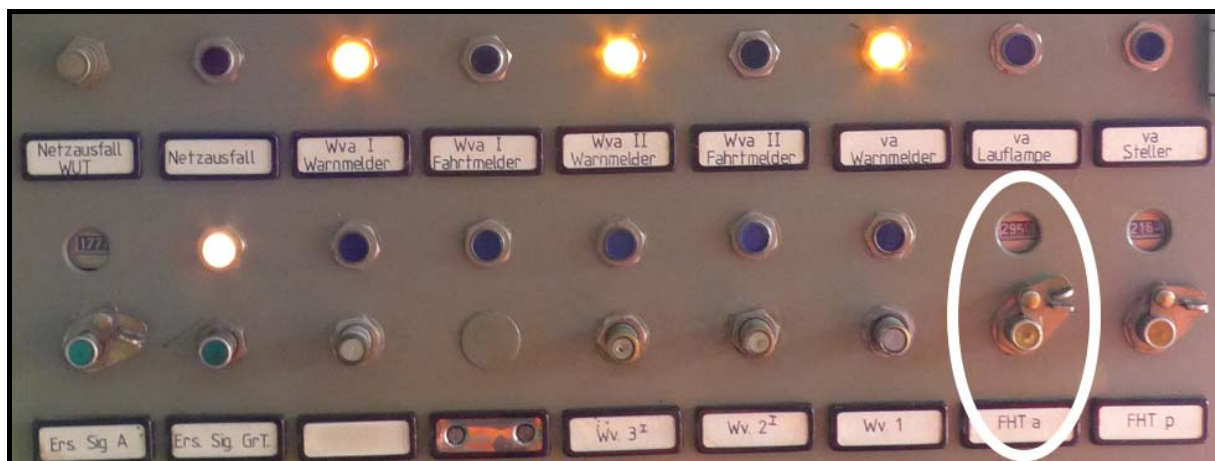
Abb. 4: Hilfsauflösevorrichtung – FHT a

Für den Fall, dass nach dem Halt eines nach Gleis 4 eingefahrenen Zuges die Einfahrtzugstraße a4 ausnahmsweise nicht zugbewirkt auflöst, ist im Stellwerk Go eine Fahrstraßenhilfstaste „a“ (FHT) vorhanden. Mit der zählwerkspflichtigen Bedienung dieser FHT kann der Ww, unter Einhaltung bestimmter betrieblicher Regeln, die Einfahrtzugstraße a4 hilfsweise auflösen.

Die Überprüfung der sicherungstechnischen Anlagen nach dem Unfall lieferte keine Hinweise auf eventuelle Fehlfunktionen. Störungen lagen zum Zeitpunkt des Ereignisses nicht vor. Es ist daher davon auszugehen, dass die sicherungstechnischen Anlagen in Zusammenhang mit der Zugfahrt des EK 53928 einwandfrei arbeiteten.

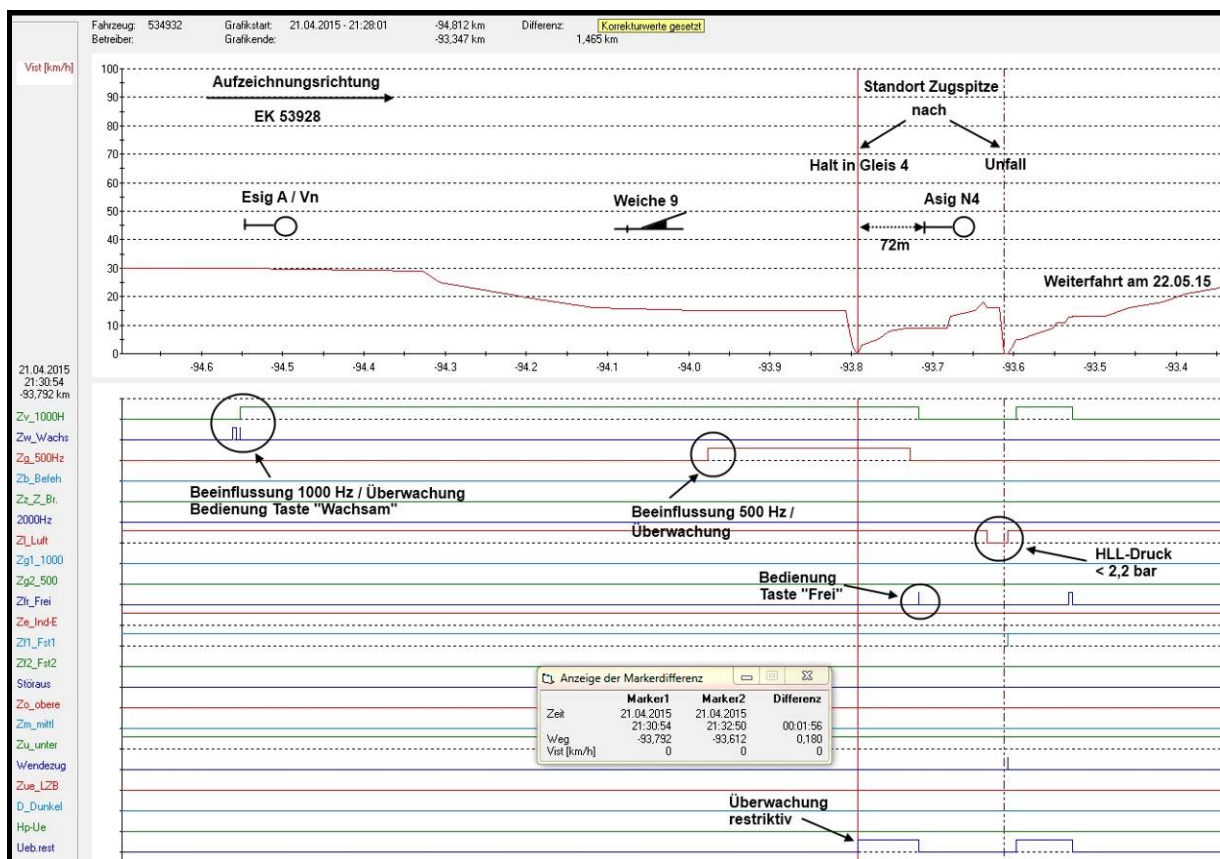
Abb. 5: EFR-Daten, grafische Darstellung

Bedienung der Taste „Wachsam“ quittiert wurde. Daraufhin wurde die Geschwindigkeit des Zuges durch eine Betriebsbremsung weiter reduziert. Nach einem Weg von ca. 760 m ab Beeinflussung 1000 Hz und einer zwischenzeitlichen 500 Hz - Beeinflussung kam der Zug um 21:30:54 Uhr durch eine starke Bremswirkung innerhalb der letzten Meter abrupt zum Stillstand. Die Zugspitze stand dabei noch ca. 70 m vom Asig N4 entfernt. Der letzte Wagen des ca. 300 m langen Zuges hielt somit auf der Weiche 9.

Um 21:31:41 Uhr wurde die Fahrt nach einer Standzeit von 47 s fortgesetzt. Dabei wurde der Zug allmählich beschleunigt. Bei einer Geschwindigkeit von 9 km/h wurde um 21:32:17 Uhr die Taste „Frei“ bedient und damit die restriktive 1000 Hz - Geschwindigkeitsüberwachung in Höhe des Asig N4 abgebrochen. Um 21:32:41 wurde bei einer Geschwindigkeit von 18 km/h ein rapider Druckverlust in der Hauptluftleitung (HLL) von 5 bar Regeldruck auf unter 2,2 bar registriert. Die daraufhin einsetzende starke Bremswirkung brachte den Zug um 21:32:50 Uhr nach einem Fahrweg von 180 m, nach Abfahrt in Gleis 4, zum Stillstand. Die Aufzeichnungen stützen die Angabe des Tf, dass der Zug wegen des aufgenommenen Nothaltauftrags durch eine Schnellbremsung angehalten worden sei.

Trotz des vorzeitigen Halts des Zuges, ca. 70 m vor dem Asig, sind betrieblichen Handlungen auf dem Tfz nicht für die spätere Zugentgleisung ursächlich.

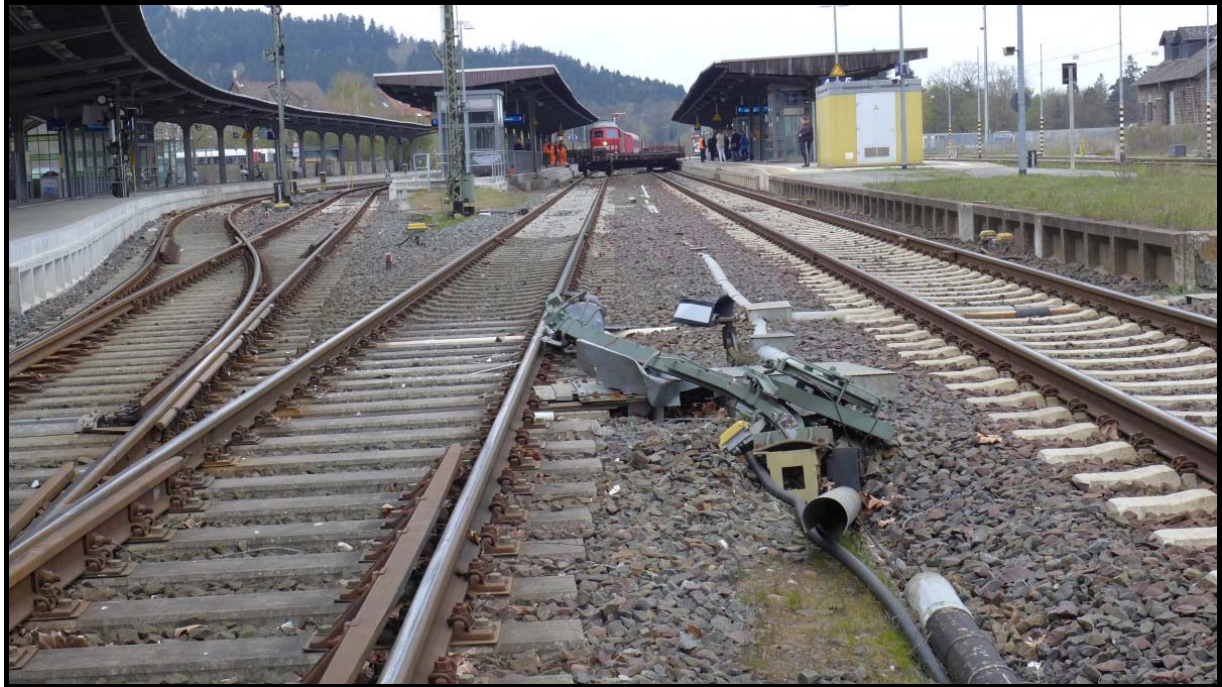
Abb. 6: umgerissenes Sperrsignal

Durch den zweispurigen Lauf des letzten Wagens wurde das zwischen den Gleisen 3 und 4 stehende Sperrsignal Hs4 umgerissen. Entgleisungsspuren waren hierbei noch nicht erkennbar. Diese setzten erst wenige Meter hinter dem Anfang des Bahnsteigs 4 ein. Kurz zuvor war der vordere rechte Rangiertritt, infolge des nun schräg zur Gleisachse laufenden Fahrzeugs, auf die Bahnsteigoberfläche aufgelaufen und hinterließ dabei entsprechende

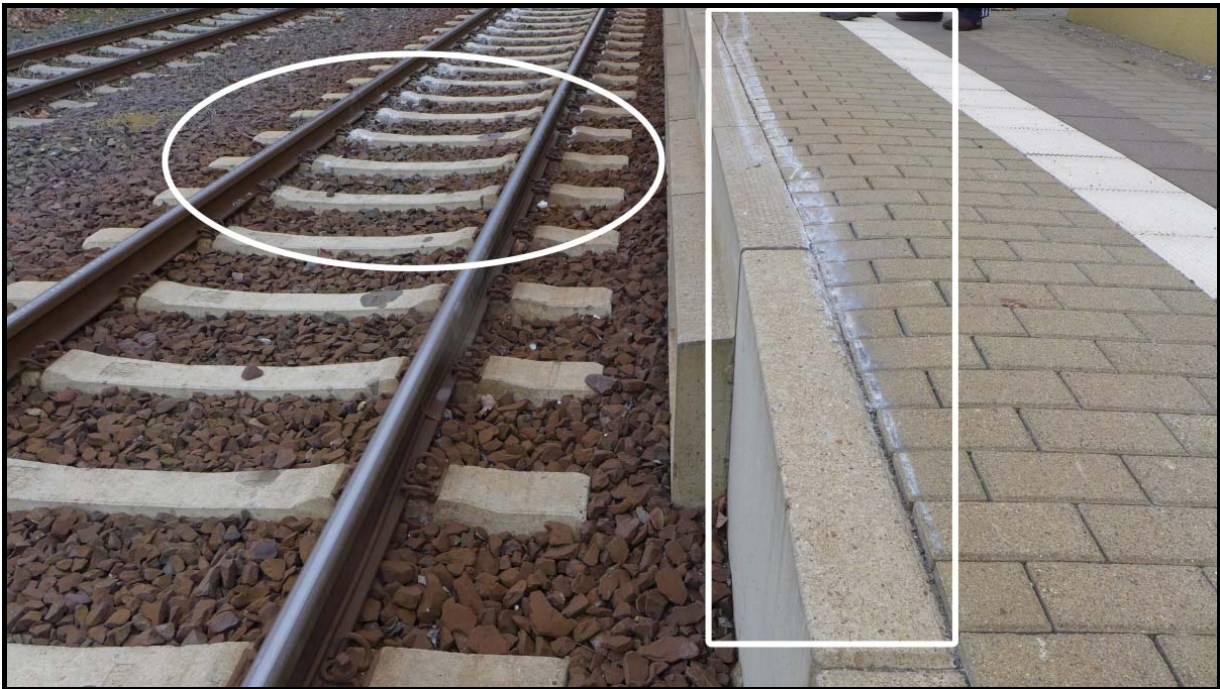
Abb. 8: Entgleisungs- und Schleifspuren

Schleifspuren. Möglicherweise führte dies auch zu einer Entlastung des vorderen Wagenteils, wodurch der vorlaufende Radsatz des vorderen Drehgestells nach rechts entgleiste.

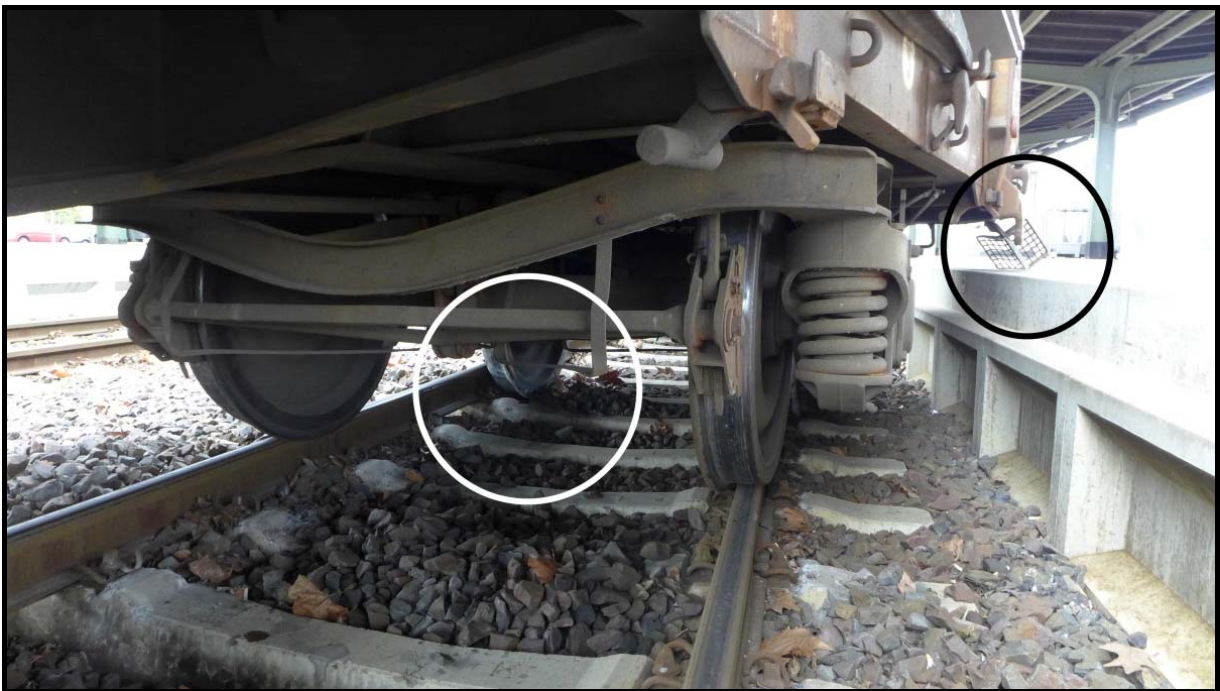
Abb. 9: vorderer Teil des letzten Wagens

Es entstanden entgleisungsbedingte Sachschäden am Oberbau (Gleisverdrückung, Brüche und Abplatzungen des Betons an den Schwellen) sowie am Bahnsteig (Beschädigungen der Bahnsteigkanten durch Kollisionen mit den jeweiligen Stirnseiten des Wagens). Das Sperrsignal Hs4 und eine H-Tafel wurden umgerissen. Das Eisenbahnfahrzeug mit der Wagennummer 3180 3914 929-5 wurde im Bereich der Stirnseiten und Wagenmitte in Folge der Kollision mit Bahnsteig und Sperrsignal beschädigt.

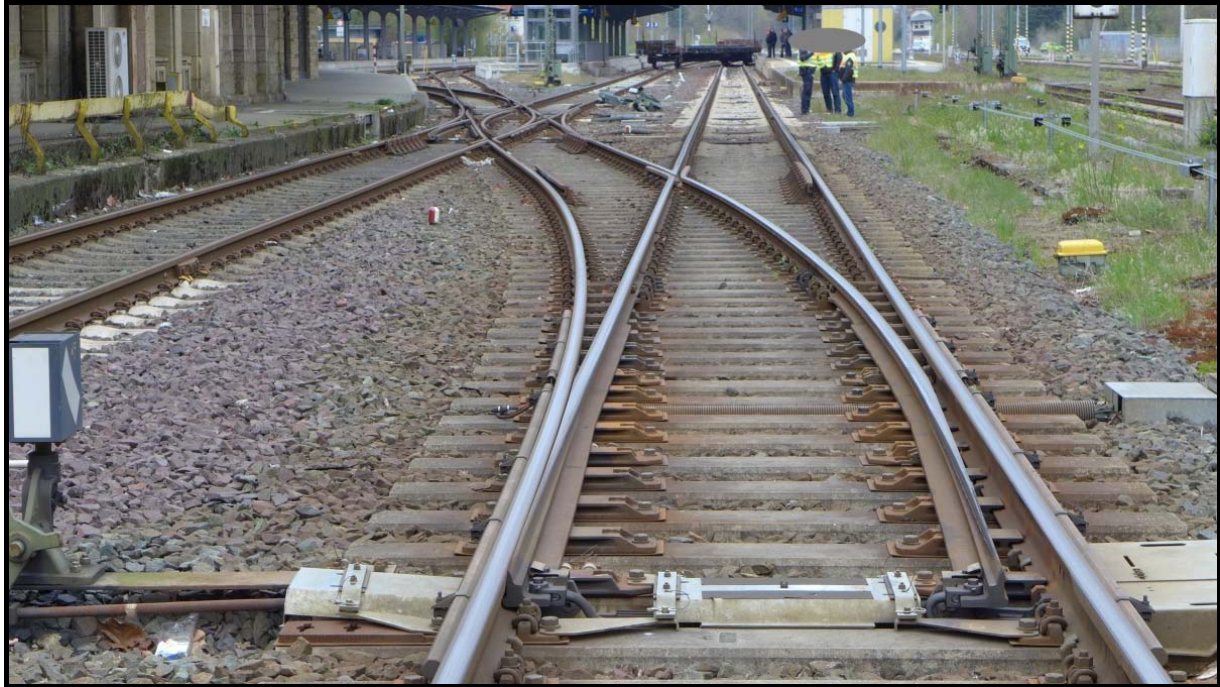
Abb. 10: Weiche 9 (nach Unfall zur Funktionsprobe bereits umgestellt)

An der Weiche 9 waren weder Entgleisungs- noch Anschlagspuren erkennbar. Dies lässt den Schluss zu, dass die Weiche umgestellt wurde bevor das hintere Drehgestell die Zungenspitze erreicht hatte. Eine optische Begutachtung mit anschließender Funktionsprobe

ließen keine Unregelmäßigkeiten erkennen, die wie bspw. eine klaffende Weichenzunge, ursächlich für die Zugentgleisung hätten sein können.
