Untersuchungsbericht

Aktenzeichen: 60 - 60uu2012-08/00129

Gefährliches Ereignis im Eisenbahnbetrieb

Ereignisart:	Zugentgleisung
Datum:	21.08.2012
Zeit:	11:42 Uhr
Bahnhof:	Berlin-Tegel
Gleis:	1
Kilometer:	11,214

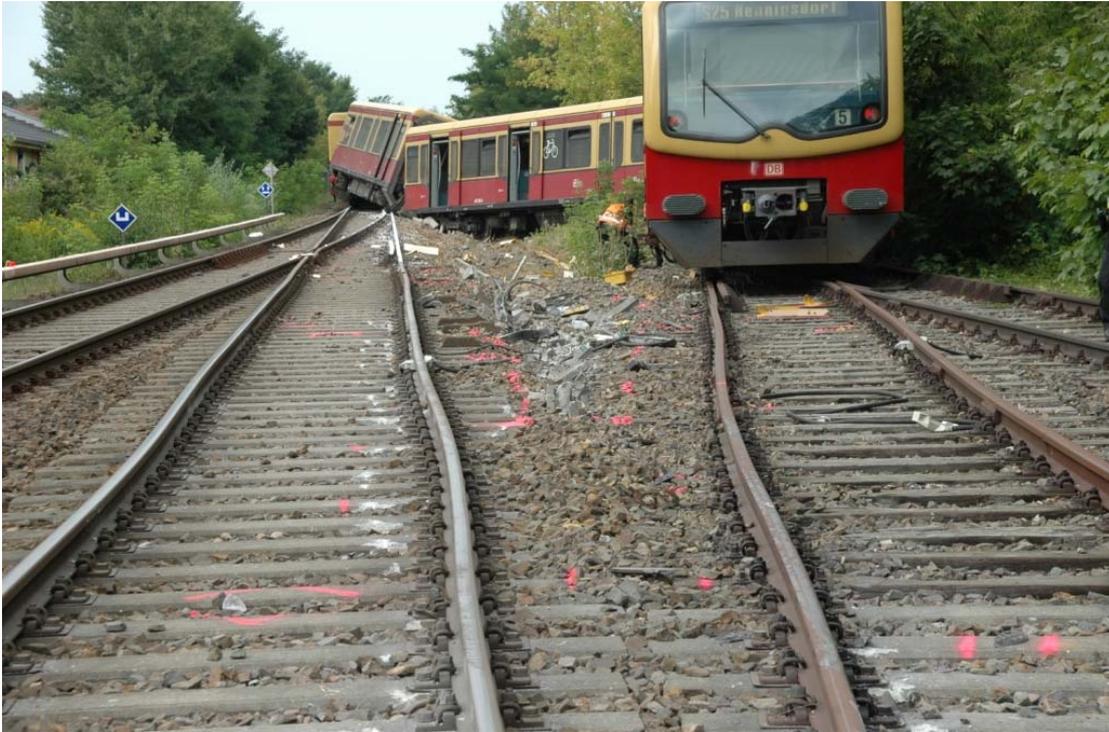
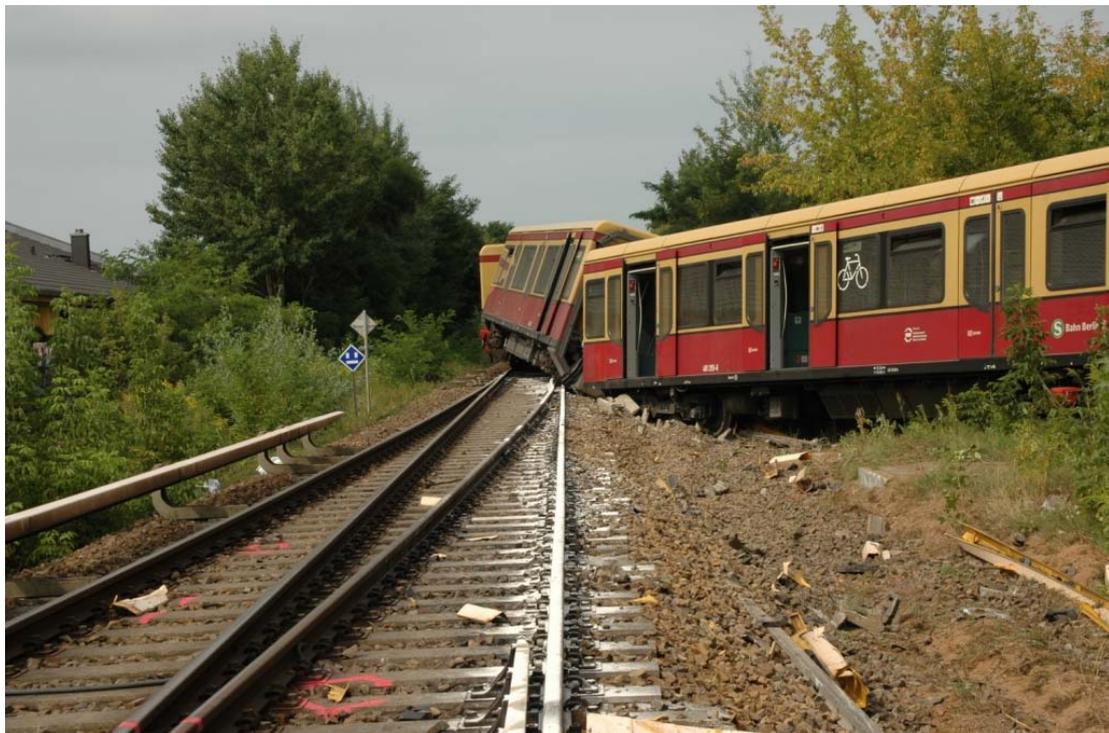
Abb. 1: Aufnahmen an der Unfallstelle

Von dem aus 6 Wagen bestehenden Zug, sind die Wagen 3 und 4 entgleist und im Entgleisungsbereich wurde der Oberbau beschädigt.

Ursächlich für die Entgleisung im Gleis 1 des Bahnhofs Tegel war das Umstellen der Weiche 74 unter dem S-Bahnzug S25068.

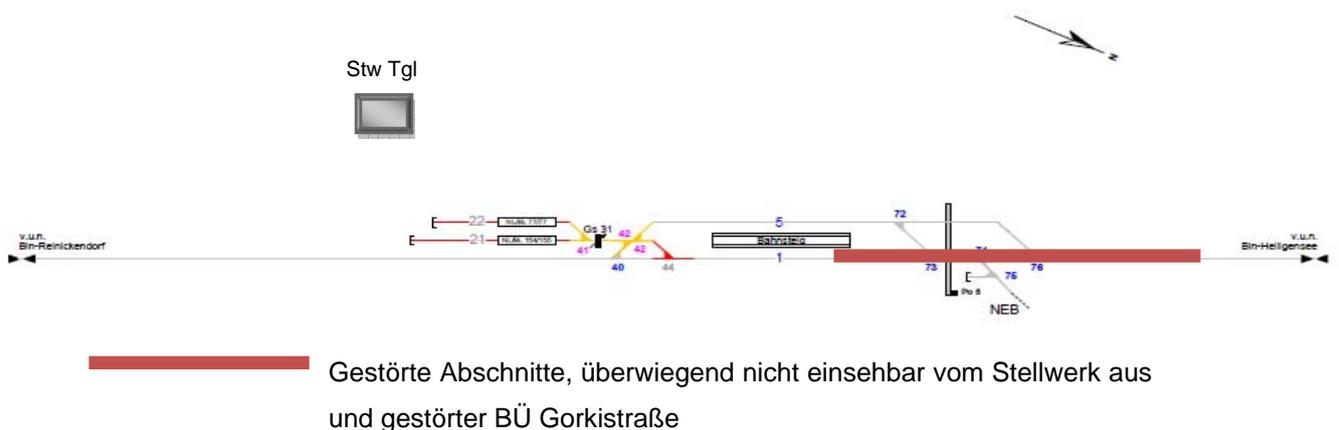
Abb. 5: Schematischer Übersichtsplan, Darstellung der gestörten Bereiche zum Ereigniszeitpunkt

Alle Gleisfreimeldeabschnitte nördlich der Bahnsteiggleise waren gestört. Alle Gleise, auch freie Gleise wurden rot ausgeleuchtet und somit „besetzt“ angezeigt.

Am 21.08.2012 trat gegen 05:15 Uhr an der Bahnübergangssicherungsanlage Gorkistraße (Po 5) des Bahnhofes Tegel eine Störung ein (Schranken blieben nach einer Zugfahrt geschlossen), die vom Fahrdienstleiter an die EVzS gemeldet und im Arbeits- und Störungsbuch nachgewiesen wurde. Die Entstörung begann am 21.08.2013 um 06.10 Uhr, was der Fahrdienstleiterin gemeldet wurde. Nachgewiesen ist die Meldung im Arbeits- und Störungsbuch. Die Entstörung war zum Zeitpunkt des Unfalles ebenfalls noch nicht abgeschlossen.

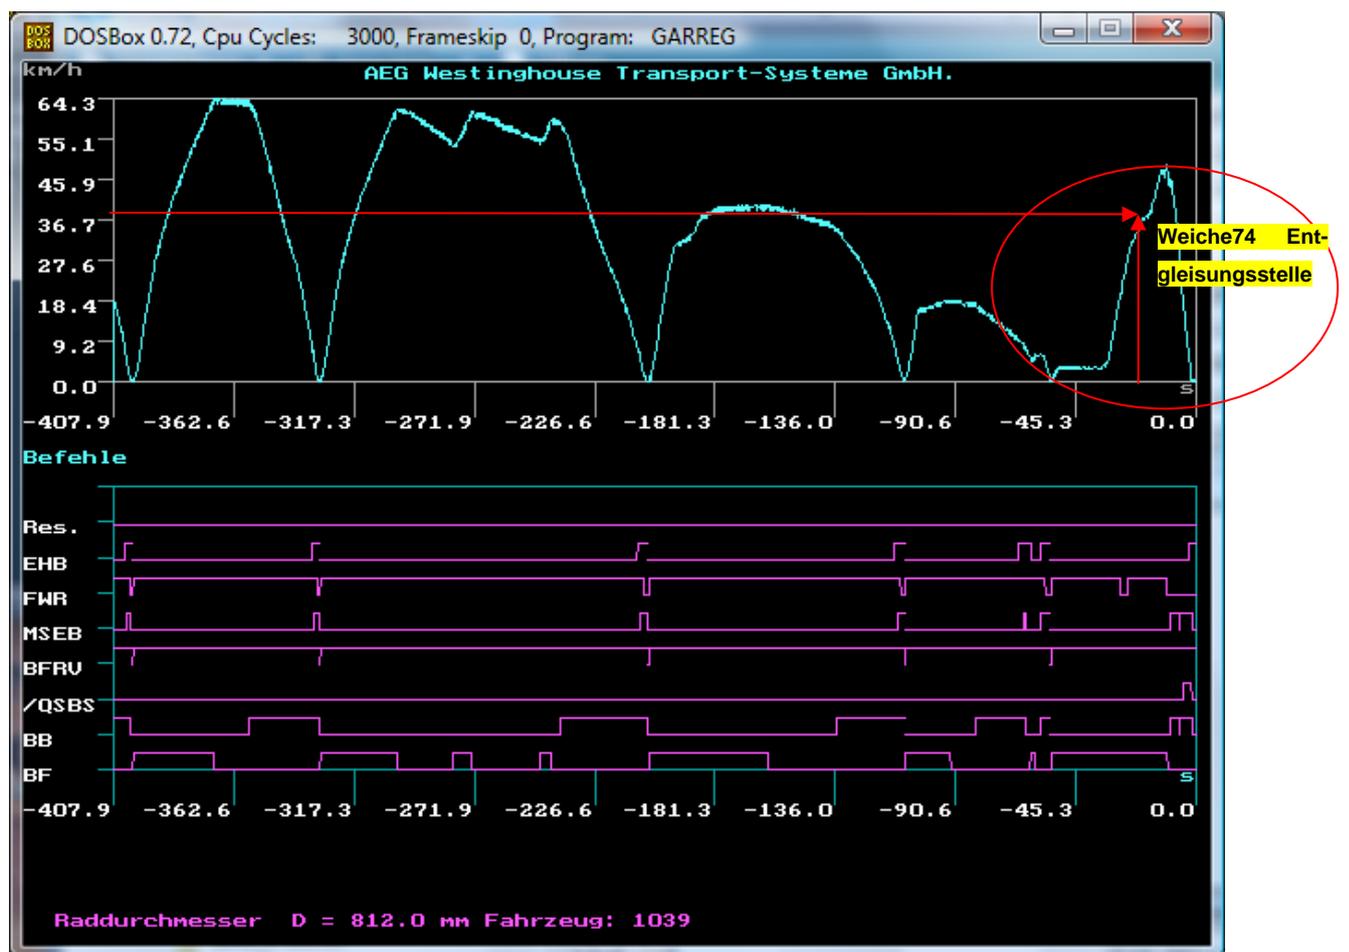
Abb. 9: Fahrverlauf – Grafik, Fzg. Nr.: 481039

Die Auswertung des Fahrtverlaufs orientiert sich an der plangemäßen Kilometrierung an Hand der Signalstandorte im Spurplan. Die Auswertung erfolgt dann bis zum Aufzeichnungsende ca. 12,4 Sekunden nach dem Passieren der Weichenspitze W74. Der S-Bahnzug S 25068 wird demnach bis zur Entgleisung in der Weiche 74 auf eine Geschwindigkeit von ca. 38,5 km/h beschleunigt. Die Spitze der Weiche 74 befindet sich im km 11,214, ab hier ist eine weitere Geschwindigkeitserhöhung ausgewiesen auf ca. 48,2 km/h die danach in ca. 79 m erreicht wird. Das Ende der Aufzeichnung mit ausgewiesenen 0 km/h wird dann nach weiteren ca. 69 m erreicht.

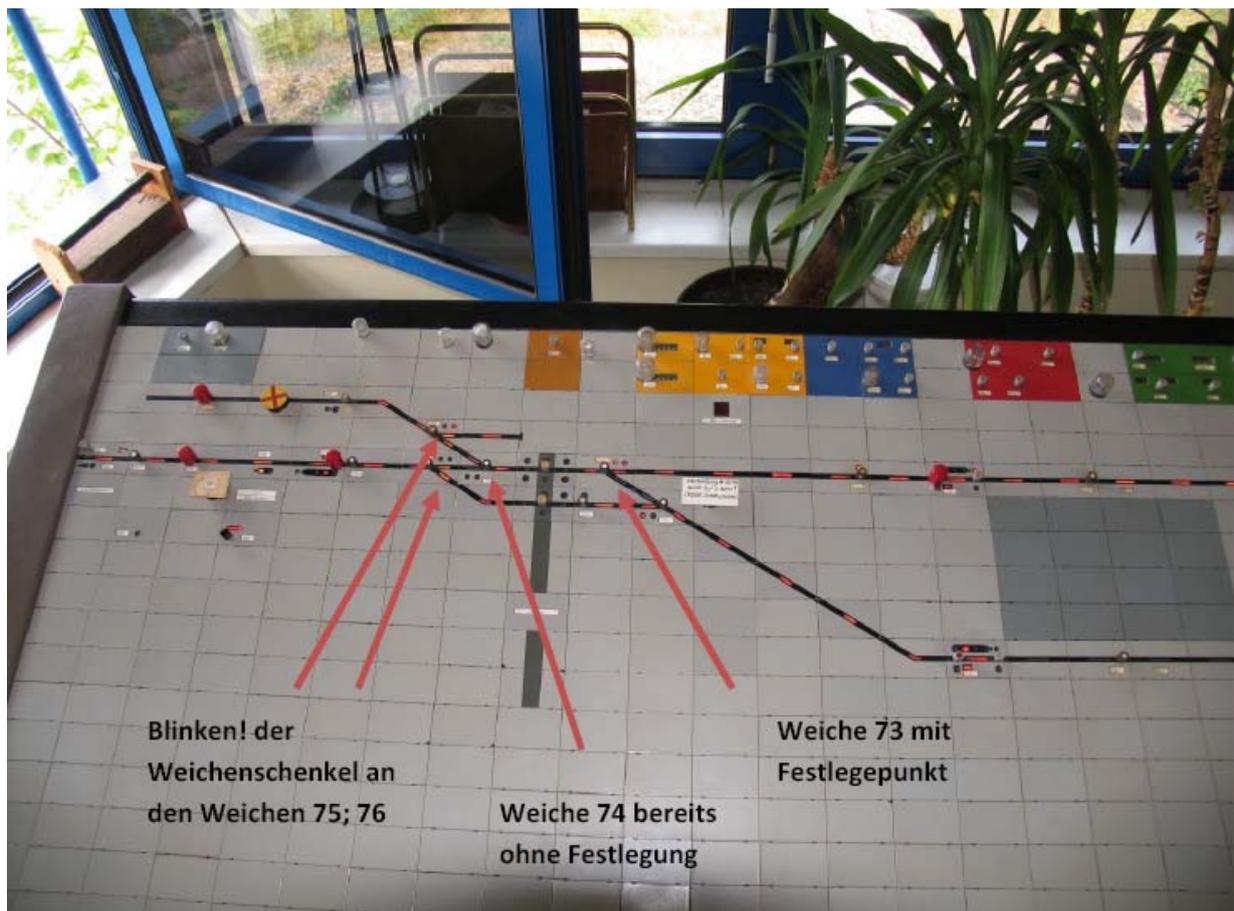
Abb. 14: Bild des Stelltisches Berlin-Tegel bei Eintreffen EUB

Auf dem Stelltisch war das Gleis 1 rot ausgeleuchtet. Die Verschlussmelder der Pultelemente im Gleis 1 sind bis zur Weiche 73 erloschen. Die Weiche 74 liegt abzweigend. Die Weichenschenkel der Weichen 75 und 76 blinken.

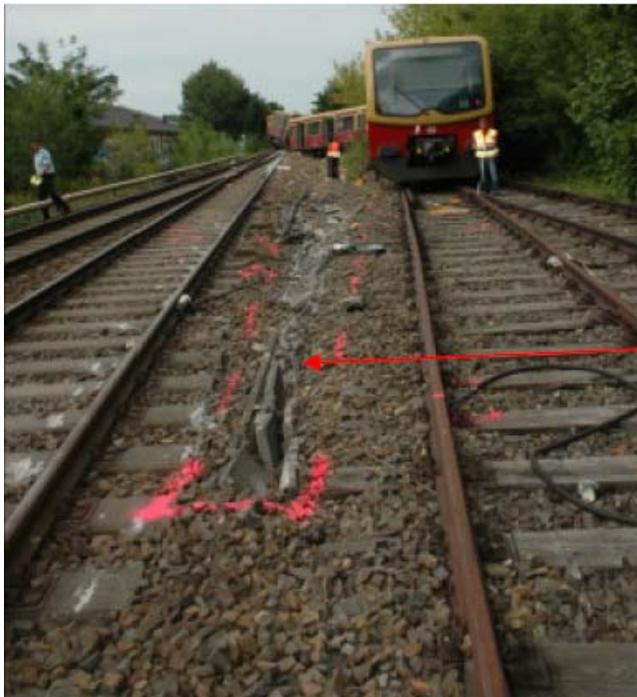
Abb. 15: Aufnahmen an der Unfallstelle, zerstörte Kabeltrasse

Durch die zerstörten Kabel wurde auf dem Stellwerk die Störungsausleuchtung der benachbarten Weichen hervorgerufen (Blinken der Weichenschenkel W 76 auf dem Pult)

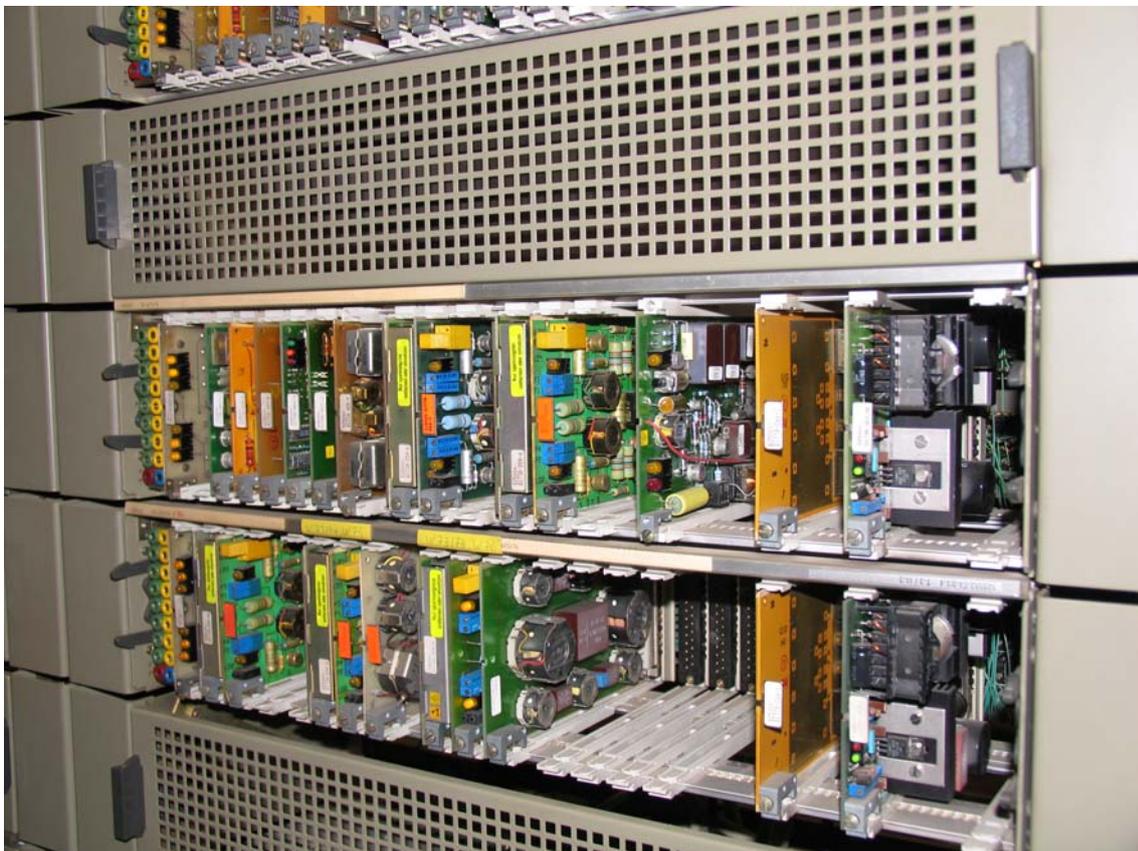
Abb. 16: Aufnahme aus dem Relaisraum Berlin-Tegel

Die geschilderte Störung hervorgerufen durch einen Blitzschlag einen Tag zuvor hat unmittelbar die Achszähler der Gleisfreimeldeanlage betroffen, so dass auf Grund einer nun ständig „gemeldeten Besetztmeldung“ keine Regelfahrten auf Signal möglich waren. Alle anderen sicherungstechnischen Fahrstraßenelemente, bis auf den Bahnübergang Gorkistraße, waren nicht betroffen. Es wurde festgestellt, dass sich die Arbeiten im Relaisraum auch nur auf die Innenanlage der betreffenden Achszähler bezogen.

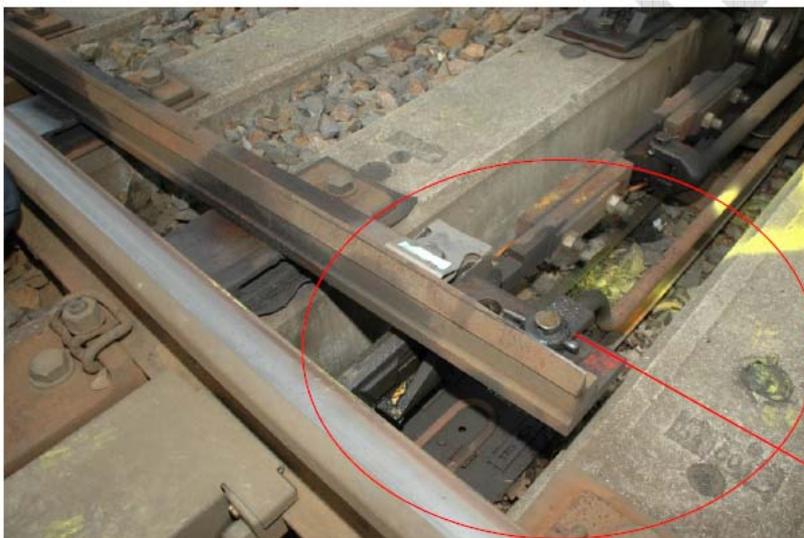
Abb. 17: Aufnahmen an der Unfallstelle, Weiche 74

Auf Grund des Ablaufes des Ereignisses und der Feststellung auf dem Stellwerk war eindeutig, dass die Weiche 74 einwandfrei funktionstüchtig war. Die Weiche 74 muss sich in einer ordnungsgemäßen Endlage befunden haben, da die Fahrstraße bis zur Festlegung eingestellt war. Die richtige Endlage der Weiche wird mechanisch überwacht durch „Prüferstangen“. In der Abbildung dazu ist die Weiche 74, aufgenommen am 22.08.2013 nach dem die entgleisten Wagen beräumt waren, zu sehen. Die Prüferstange ist ordnungsgemäß mit einem Splint gesichert.

Prüferstange mit Splint zur Überwachung der Endlage der Weichenzungen
