Untersuchungsbericht

Aktenzeichen: 60uu2012-06/168-3323

Gefährliches Ereignis im Eisenbahnbetrieb

Ereignisart:	Fahrzeugbrand
Datum:	25.06.2012
Zeit:	10:30 Uhr
Benachbarte Betriebsstellen:	Eilendorf Hp – Aachen-Rothe Erde
Streckennummer:	2600
Kilometer:	66,0

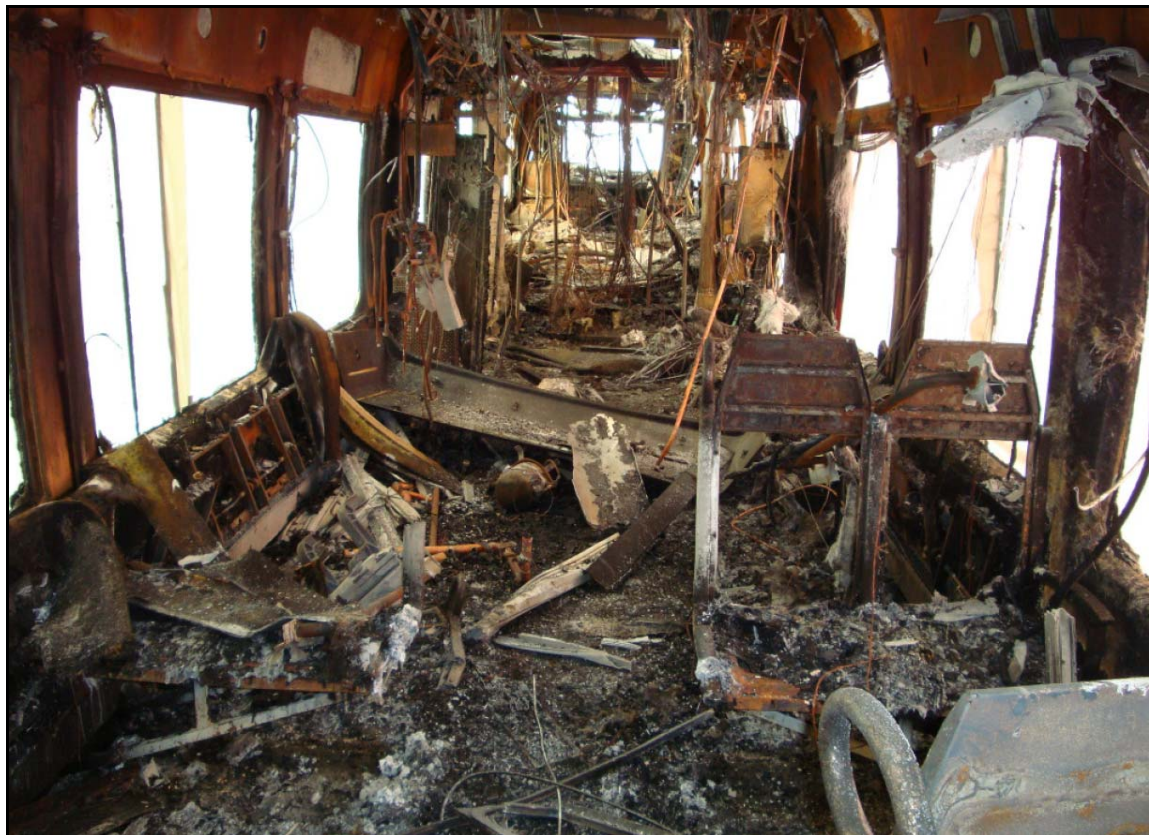
Abb. 1: Aufnahmen an der Unfallstelle

Der geführte VT 643 225-5 brannte nahezu vollständig aus.

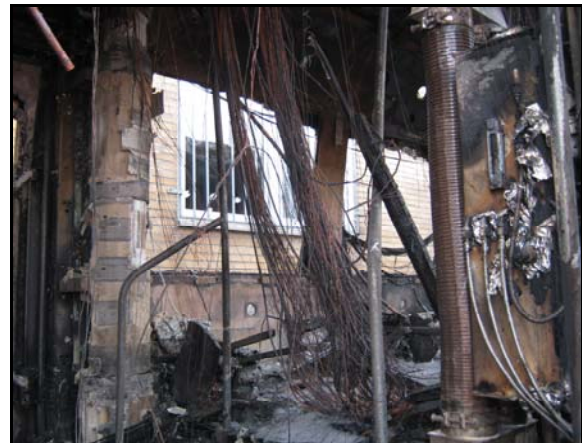
Abb. 6: Einstiegsbereich
