# Untersuchungsbericht

Aktenzeichen: 60uu2010-03/141-3323

## **Gefährliches Ereignis im Eisenbahnbetrieb**

Ereignisart:	Zugentgleisung
Datum:	25.03.2010
Zeit:	21:53 Uhr
Benachbarte Betriebsstellen:	Üst Voerde - Bf. Dinslaken
Streckennummer:	2270
Kilometer:	15,600

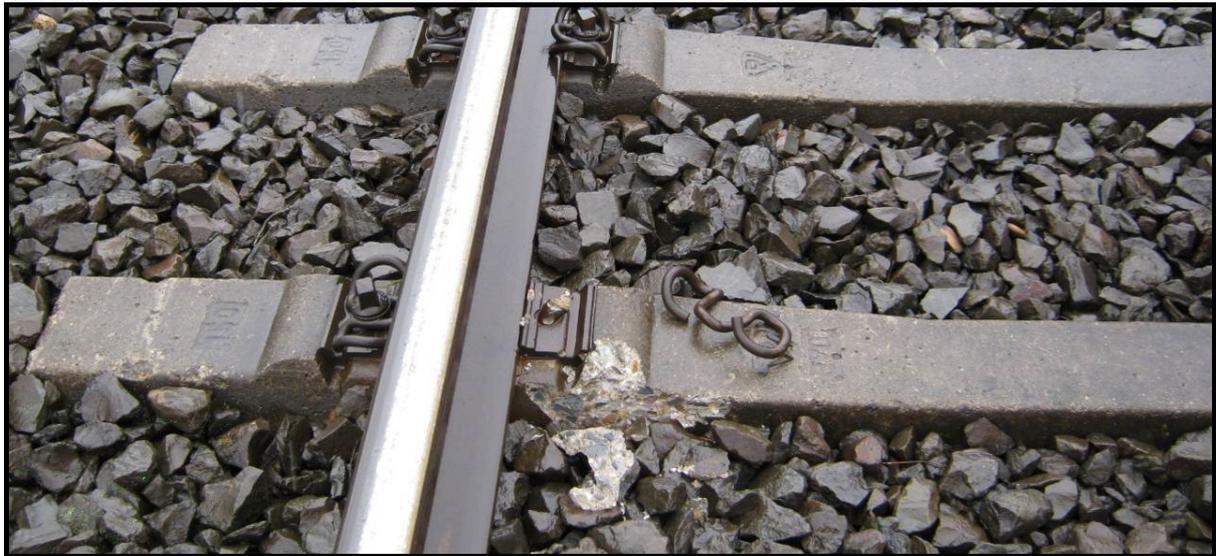
Abb. 4: Entgleisungsspuren in km 15,6

Die ersten Entgleisungsspuren waren in km 15,6 der Strecke 2270 kurz vor dem Bahnhof Dinslaken feststellbar. Die Spuren an den Schienenbefestigungsmitteln und auf den Schwellen ließen erkennen, dass eine Achse in Fahrtrichtung nach rechts entgleist war.

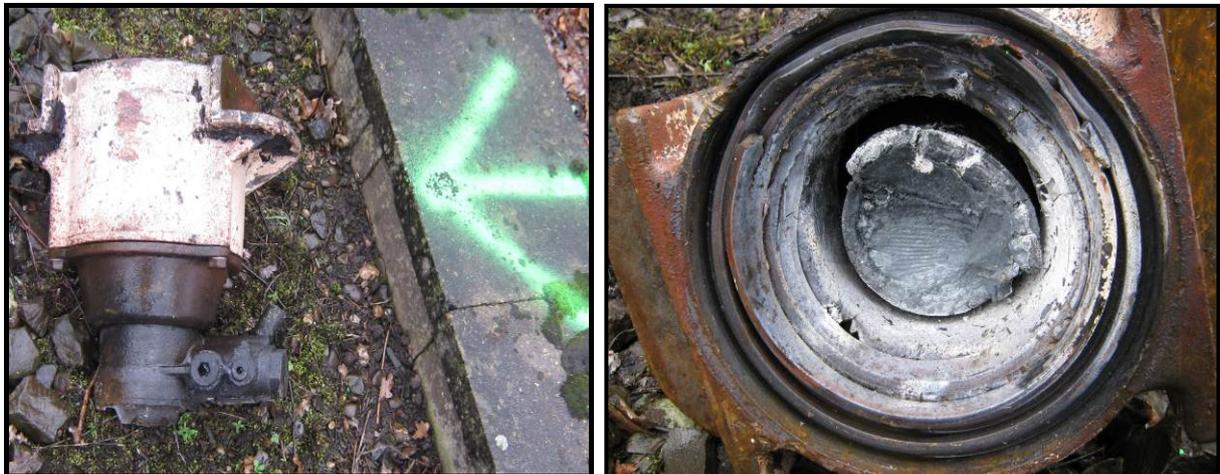
Abb. 5: abgefallenes Achslager

Ab ca. 23 m hinter den ersten Entgleisungsspuren wurden Teile eines Radsatzlagers gefunden. Das Lager selbst lag ca. 65 m vom Beginn der Spuren rechts neben dem Gleis. Der im Lager befindliche Wellenstumpf ließ den Schluss zu, dass die Welle aufgrund hoher thermischer Einflüsse, wie sie durch einen Heißläufer entstehen, gebrochen war.

*Die Untersuchung der gebrochenen Radsatzwelle ergab keine Indizien, die auf eine Überlastung oder einen Materialfehler der Welle selbst hindeuten. Sowohl die Bruchstelle als auch das überhitzte Radsatzlagergehäuse mit seinem verbrannten thermosensiblen Anstrich deuten darauf hin, dass sich die Radsatzwelle infolge eines Lagerheiläufers derart stark erhitzte, dass die Festigkeit nachlie. Aufgrund des schwergängigen bzw. letztlich blockierenden Lagers 1R, bei welchem das Schmiermittel verbrannte und die innere Reibung stark zunahm, musste die Radsatzwelle ein deutlich erhöhtes Torsionsmoment übertragen, welches infolge der abnehmenden Materialfestigkeit durch die Temperaturerhöhung schließlich zum Abscheren der Welle führte.*

Die Zugentgleisung des CIL 48741 am 25.03.2010 ist durch einen Bruch des rechten Wellenschenkels des vorlaufenden Radesatzes infolge eines Heißläufers am 13. Wagen entstanden. Als mögliche Ursache für die Entstehung des Heißläufers können mit großer Wahrscheinlichkeit ein Verschleiß der Lagerbauteile und die Schwächung der Schmiermitteleigenschaften im Lager angenommen werden. Der Verschleiß oder auch der Bruch von Teilen des Lagerkäfigs oder/und der Walzkörper könnten zu einer erhöhten Reibung und damit zum Heißlaufen des Lagers geführt haben. Daraufhin kann dann das Fett im Lager verdampft sein, so dass die Schmierung des Lagers nicht mehr gegeben war. Der weitere Temperaturanstieg innerhalb des Lagers führte dann letztendlich zum Schmelzen der Radsatzwelle und deren Bruch.

- Austausch vernieteter Messingkäfige durch Lagerkäfige aus Kunststoff.
- Überprüfung, ob der Anbau von Entgleisungsdetektoren bzw. Sensoren zur Heißläufererkennung zu einer messbaren Erhöhung der Entgleisungssicherheit beitragen können.

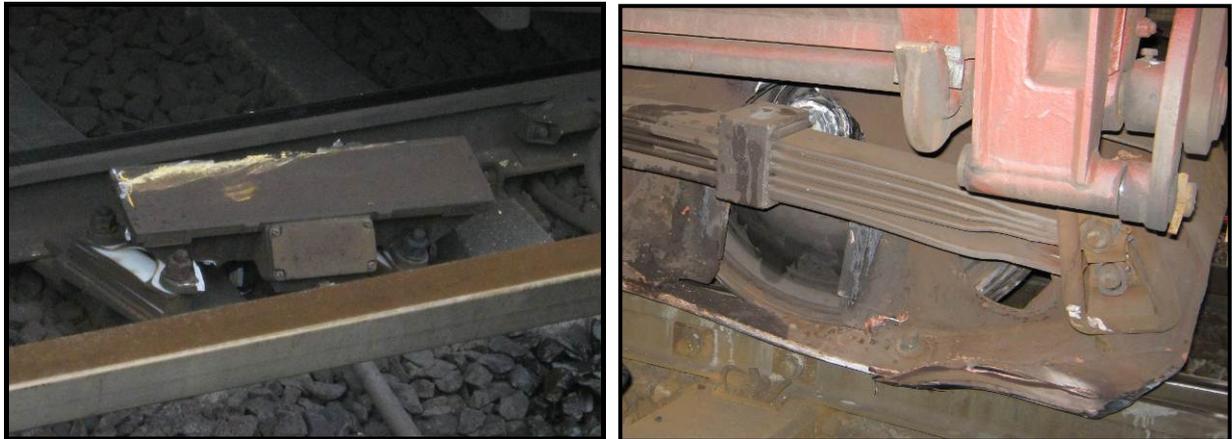
Abb. 6: Anschlagspuren an Gleismagnet und Drehgestellrahmen

Die Entgleisungsspuren zogen sich auf einer Länge von ca. 1500 m durch den Bf Dinslaken hindurch. In den Weichen 370 und 365 waren entsprechende Anschlagspuren zu erkennen. Danach waren ab ca. km 14,100 im Gleis keine Spuren eines entgleisten Fahrzeugs mehr feststellbar. Offensichtlich hatte sich der Radsatz durch das Anschlagen im Bereich der Weiche 365 von selbst eingeleist. Im weiteren Verlauf des Fahrwegs waren zunächst in erster Linie nur Anschlagspuren an den PZB-Gleismagneten, die sich rechts am Gleis befanden, zu

erkennen. So auch am Gleismagneten des Einfahrsignals F 206 des Bahnhofs Oberhausen West. Diese Spuren waren mit großer Wahrscheinlichkeit auf ein Anstoßen des Drehgestells zurückzuführen, das infolge des Achsschenkelbruchs im vorderen Teil abgesenkt war. Entsprechende Anschlagspuren waren auch an diesem Bauteil sichtbar.

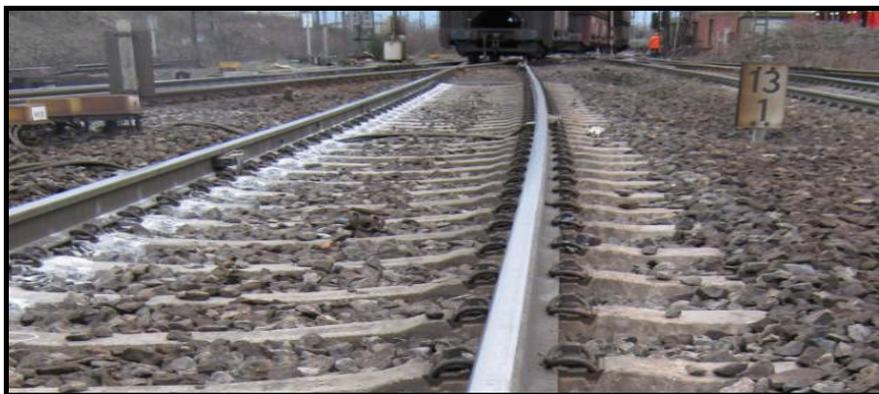
Abb. 7: Entgleisungsspuren in Oberhausen West

In ca. km 13,110 des Bahnhofs Oberhausen West waren dann erneut Entgleisungsspuren im Gleis und der nachfolgenden Weiche erkennbar. Hier war der schadhafte Radsatz offensichtlich zum zweiten Mal entgleist.

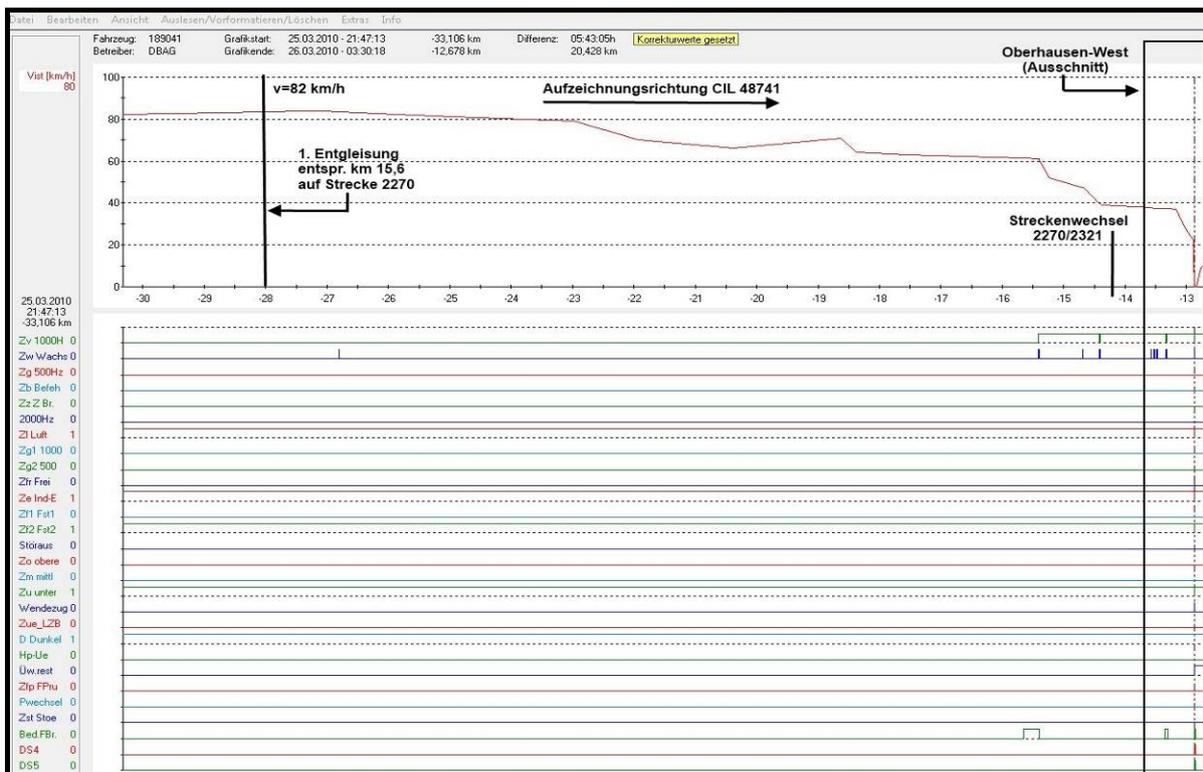
Abb. 9: Grafische Darstellung der EFR-Daten - gesamt

Die Auswertung ließ unter Berücksichtigung der Tatsache, dass der Zug von der ersten Entgleisungsstelle bis zum endgültigen Halt von ca. 15,1 km zurücklegte, erkennen, dass CIL 48741 zum Zeitpunkt der ersten Entgleisung mit einer Geschwindigkeit von ca. 82 km/h fuhr. Die Geschwindigkeit lag damit unterhalb der für den Zug zulässigen Höchstgeschwindigkeit von 90 km/h und deutlich unter der zulässigen Streckenhöchstgeschwindigkeit von 160 km/h.

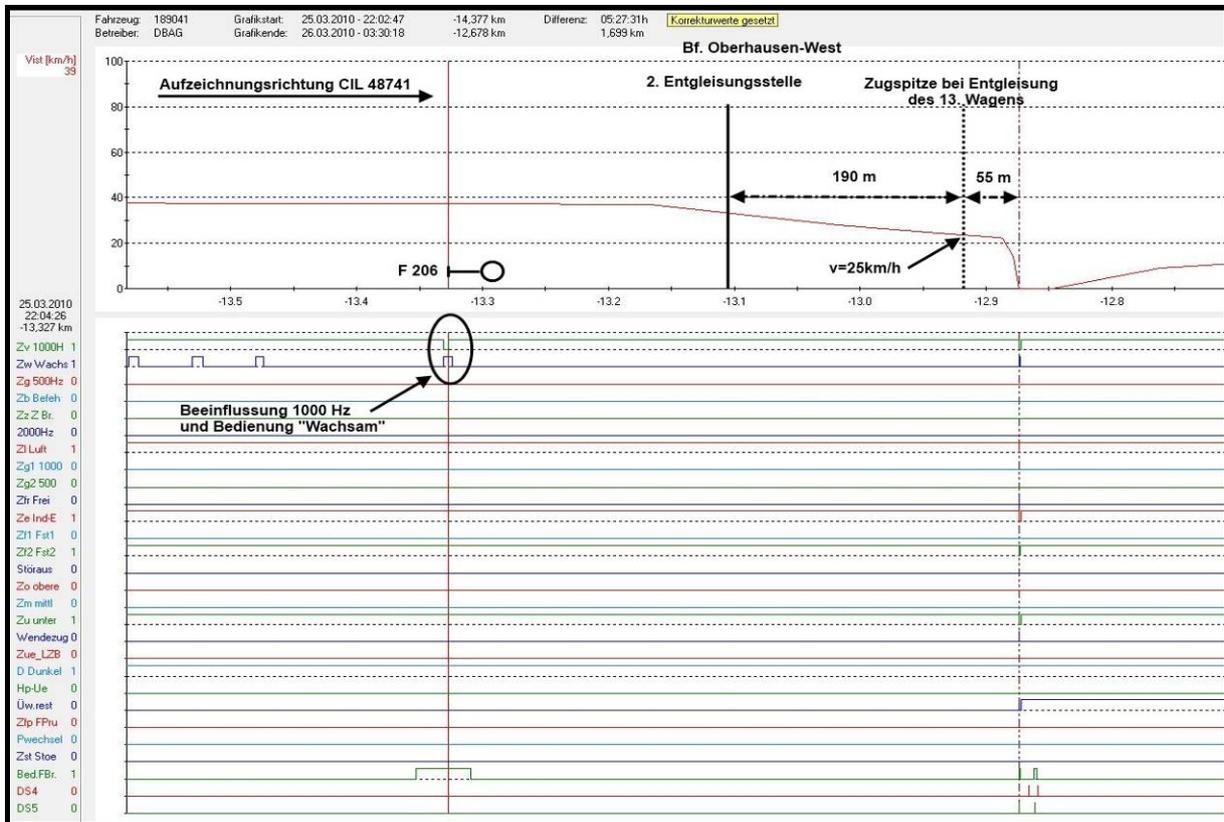
Abb. 10: Grafische Darstellung der EFR-Daten Oberhausen-West

Die Auswertung der Daten in diesem Bereich zeigt, dass sich der Zug dem Signal F 206 mit einer Geschwindigkeit von ca. 39 km/h näherte. Am Standort des Signals kam es wegen des Signalbegriffs „Halt erwarten“ zu einer Beeinflussung durch einen 1000 Hz Gleismagnet, die der Tf mit Bedienung der Taste „Wachsam“ quittierte. Im weiteren Verlauf wurde die Geschwindigkeit des Zuges zunächst geringfügig und dann kontinuierlich durch eine Betriebsbremsung reduziert. Während dieser Bremsfahrt entgleiste dann der 13. Wagen mit der vorlaufenden Achse in ca. km 13,110. Die Entgleisung selbst ist aus den EFR-Daten nicht ersichtlich. Zum Zeitpunkt der Entgleisung des 13. Wagens befand sich die Zugspitze bereits ca. 190 m weiter vorn. Daraus lässt sich bezüglich der Geschwindigkeit, die der Zug während der Entgleisung dieses Wagens fuhr, ein Wert von ca. 25 km/h ermitteln. Kurz darauf trat dann eine Zwangsbremung infolge der durch die Entgleisung verursachten Zugtrennung ein. Die Charakteristik der steil abfallenden Geschwindigkeitslinie spricht dafür. Nach einem Weg von ca. 55 m ab Entgleisung des 13. Wagens kam Zug 48741 daraufhin zum Stillstand.

Die Auswertung der EFR-Daten zeigt, dass die jeweils zulässige Geschwindigkeit des Zuges nicht überschritten wurde. Nach der ersten Entgleisung waren keine Auffälligkeiten im Zuglauf feststellbar. Der Tf konnte diese Entgleisung nicht bemerken. Er setzte deshalb seine Fahrt folgerichtig fort. Sein betriebliches Handeln hatte weder Einfluss auf die Entstehung des Unfalls, noch auf dessen Folgen.
