Untersuchungsbericht

Aktenzeichen: 60 - 60uu2010-07/00140

Gefährliches Ereignis im Eisenbahnbetrieb

Ereignisart:	Zugentgleisung
Datum:	26.07.2010
Zeit:	14:52 Uhr
Bahnhof:	Falkenberg (Elster)
Gleis:	5 N
Kilometer:	148,300

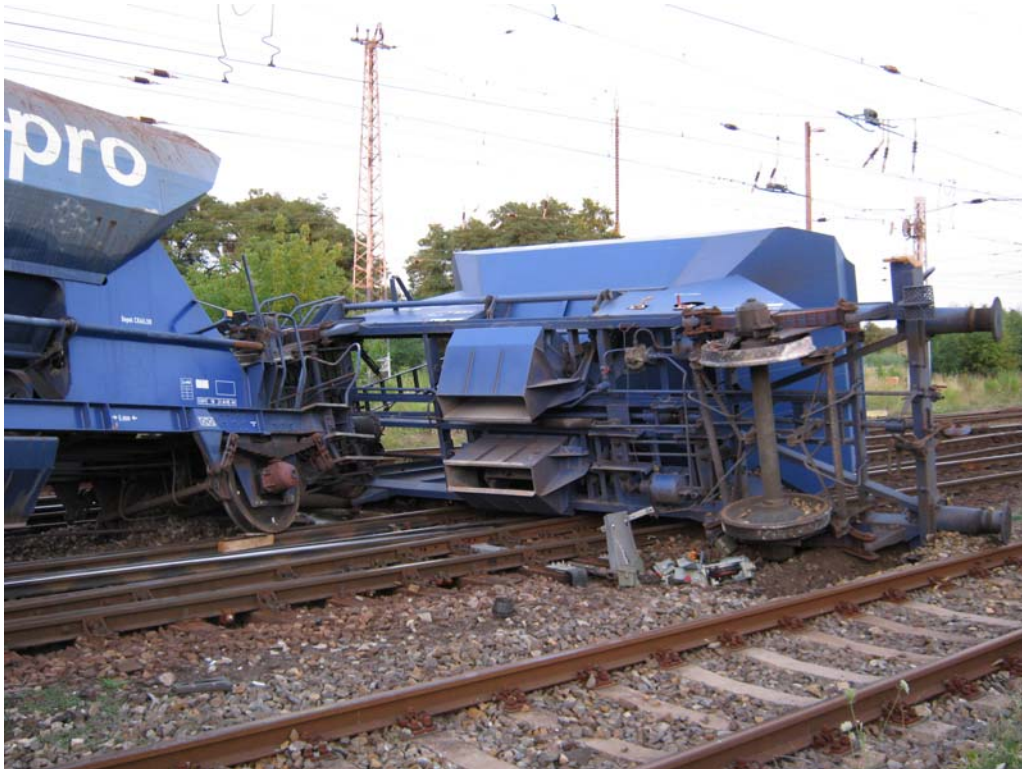
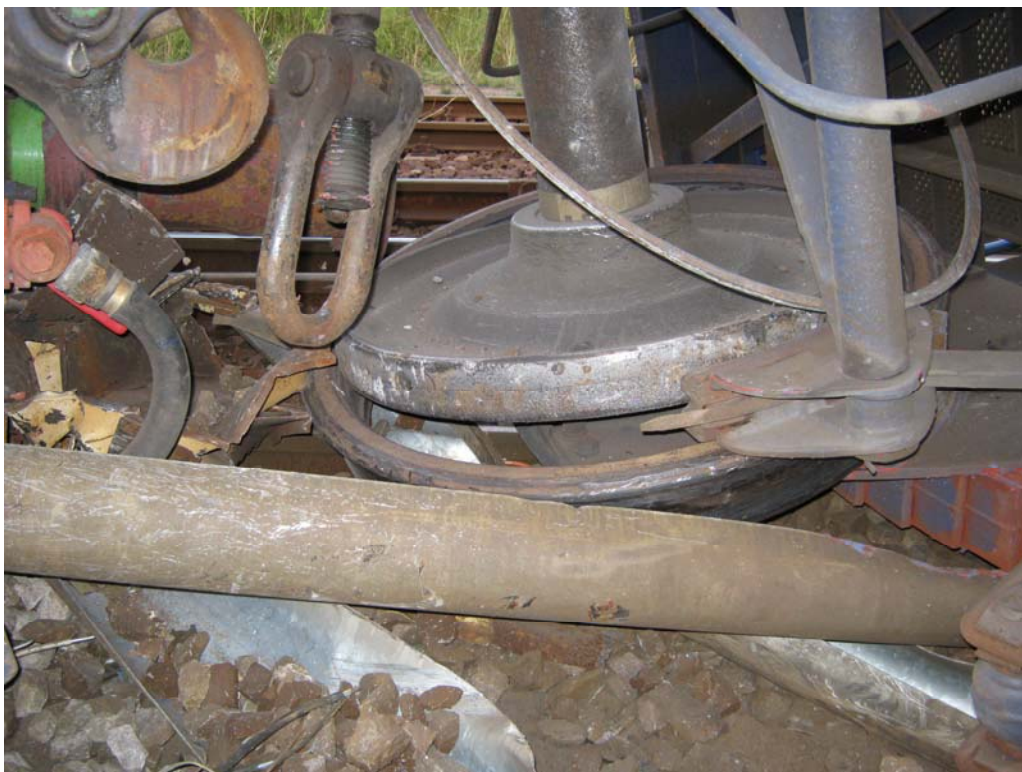
Abb. 1: Aufnahmen an der Unfallstelle

Die Ursache der Zugentgleisung konnte schon an der Unfallstelle eindeutig definiert werden. Für den Unfall ursächlich war ein loser Radreifen am Güterwagen mit der Fahrzeugnummer 23 84 6437 389- 9. Der lose Radreifen befand sich an dem in Fahrtrichtung linken Rad des nachlaufenden Radsatzes.

Durch den losen Radreifen ist der Wagen in der EKW 214 entgleist und dann in der DKW 221 umgestürzt. Dies brachte den dahinter fahrenden Güterwagen mit der Fahrzeugnummer 23 84 6437 395- 6 (letzter Wagen) ebenfalls zur Entgleisung.

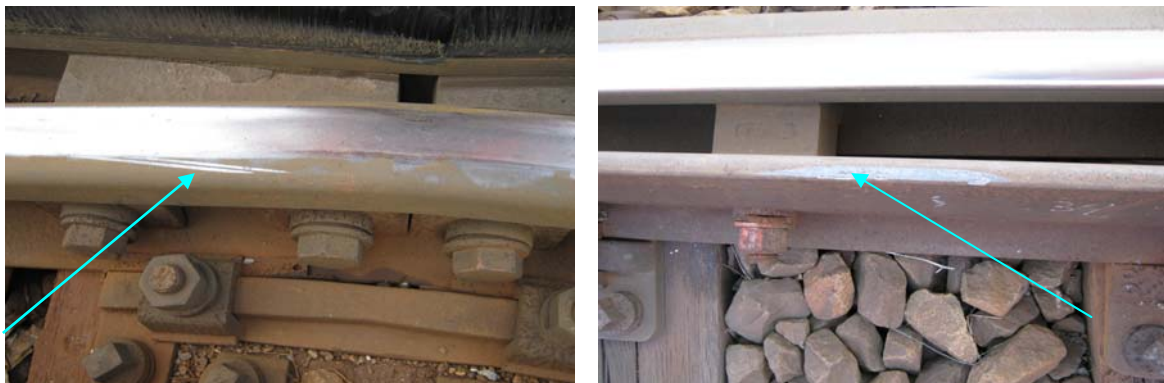
Bei der Unfalluntersuchung durch die EUB vor Ort wurden erste Entgleisungsspuren in der Weiche 214 festgestellt.

Abb. 3: Entgleisungsspuren auf den Fahrspiegeln in der Weiche 214

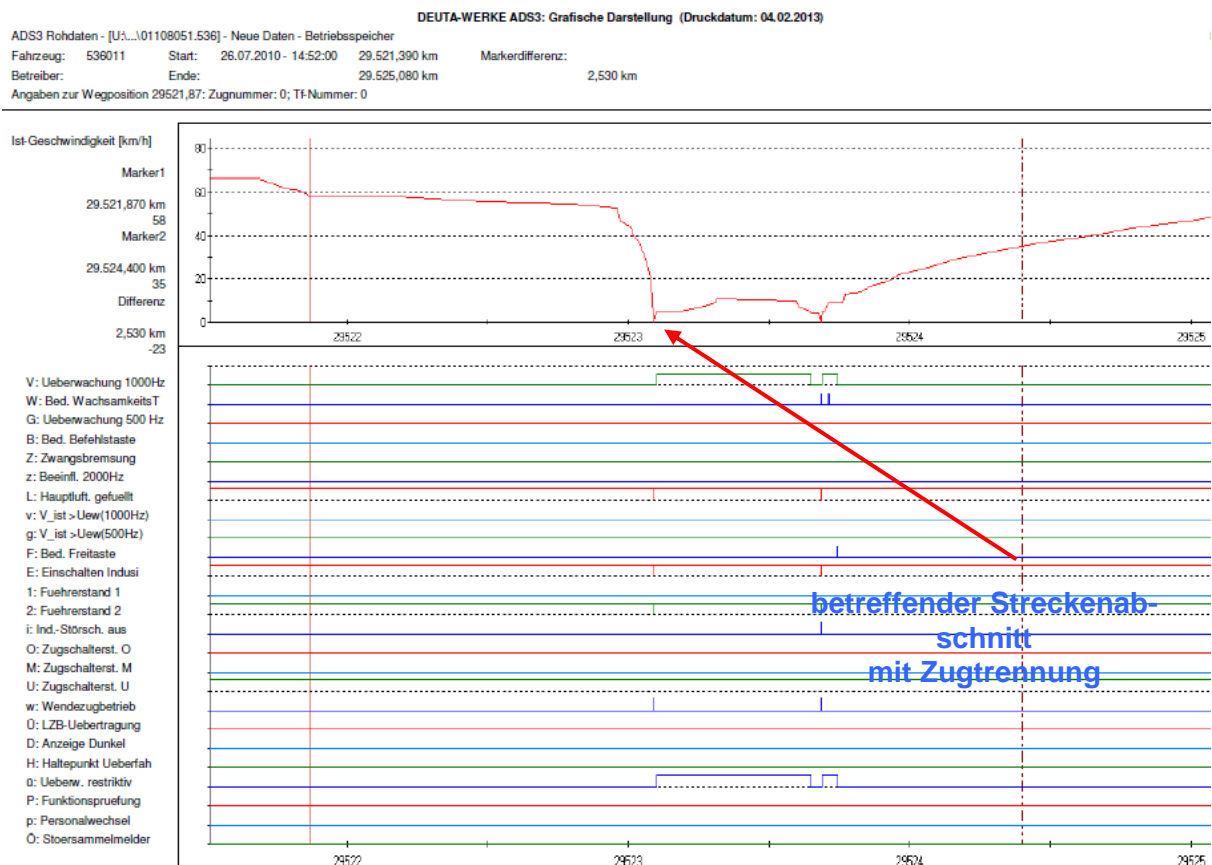
Abb. 4: Graphische Darstellung (Auszug) der Fahrtverlaufsaufzeichnung des führenden Fahrzeuges

Die Zugentgleisung ereignete sich am 26.07.2010, um 14:52 Uhr. Die DSK10 zeigt den Stillstand des Zuges am 26.07.2010 um 14:53:56 Uhr an. Der Zug fuhr nach der Entgleisung

noch ca. 140 m. Die gefahrene Geschwindigkeit des Zuges in der Aufzeichnung betrug dort ca. 53 km/h. Demzufolge hat der Tf die max. zulässige Geschwindigkeit im Bf Falkenberg nicht überschritten. Der Druckabfall in der Hauptluftleitung unter 2,2 bar ist zum Zeitpunkt der Zugtrennung in der Aufzeichnung des Fahrtverlaufes nicht dargestellt. Vermutlich liegt die Ursache in der Zugtrennung des Zuges im hinteren Zugteil und dem fortlaufenden Füllen der Hauptluftleitung durch die Fahrzeugkompressoren nach der Zugtrennung.

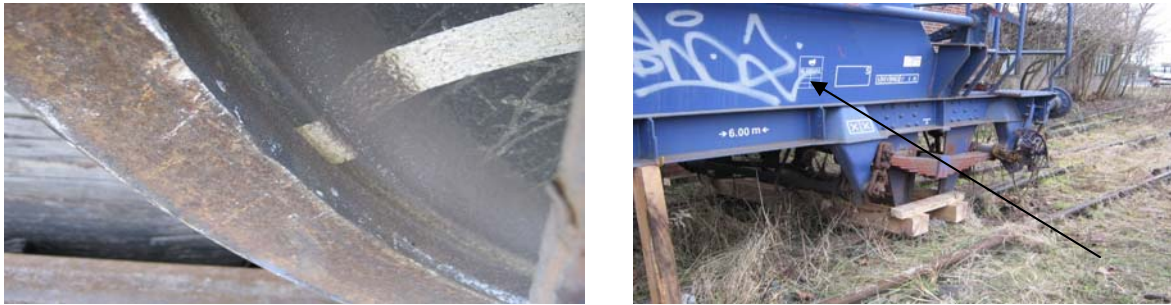
Abb. 6: Verdrehmarkierung (4 pro Rad) und Nachweis der Radreifenprüfung im Fristenraster beidseits am Wagen

Der Eintrag der letzten Kontrolle ist im entsprechenden Raster am Wagen auf der einen Seite nicht zu erkennen, die Überwachung der Inspektionsfrist im Betriebseinsatz ist aber gegeben.

Die an den Rädern der Radsätze des verunfallten Wagens vorhandenen Verdrehmarkierungen waren zumindest grenzwertig, da diese nur noch am Radkörper und nicht mehr am Radreifen erkennbar waren (siehe Abb. 6).

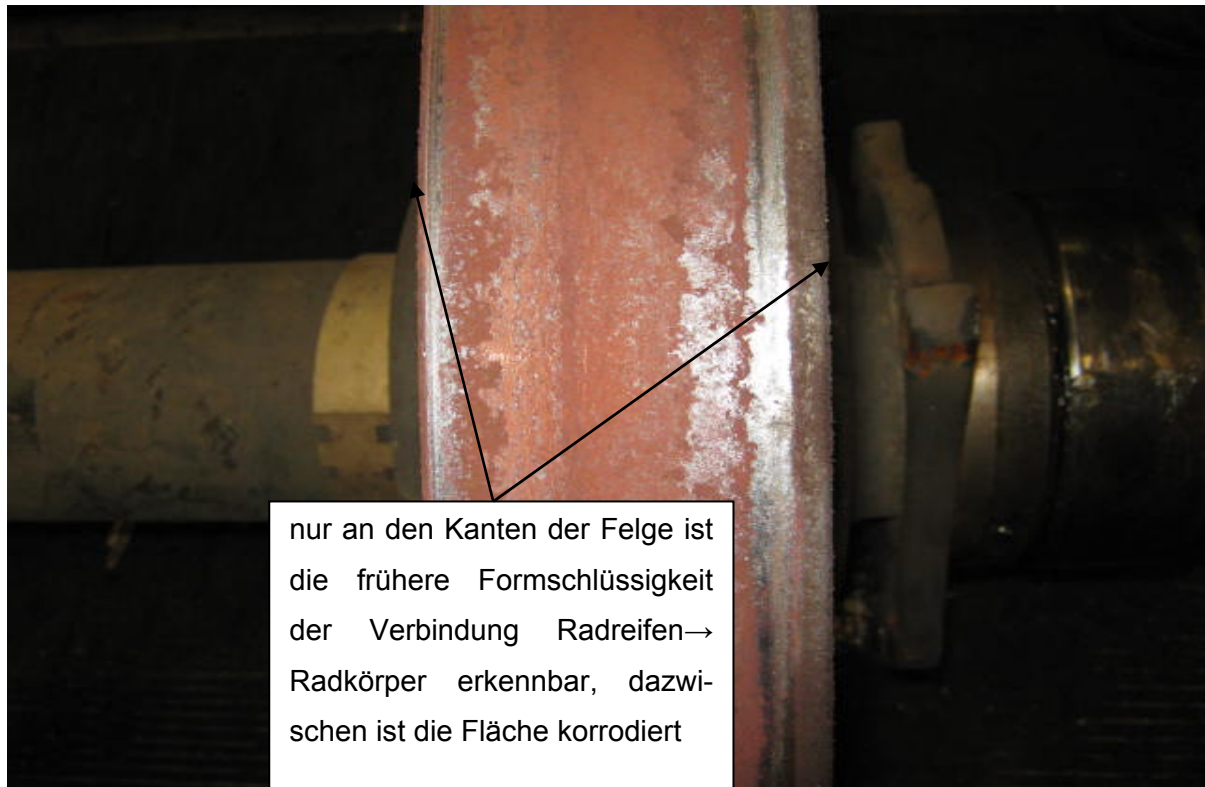
Abb. 8: Radfelge des Radkörpers des intakten Rades, Radsatz 49455

Eine Sichtung der Radfelgen nach dem Lösen der Schrumpfverbindungen hat ergeben, dass sich zwischen den Radreifen und den Radfelgen der Radkörper ein Luftspalt gebildet hat. Die Radreifen hatten nur an den äußeren Kanten der Radfelge eine formschlüssige Verbindung. Die Radfelgen waren fast vollständig korrodiert.

An allen Messwerten ist signifikant erkennbar, dass das gemessene Schrumpfübermaß deutlich kleiner als 1,35 ‰ war. Somit war die Presskraft zwischen den Radreifen und den Radkörpern zu gering.

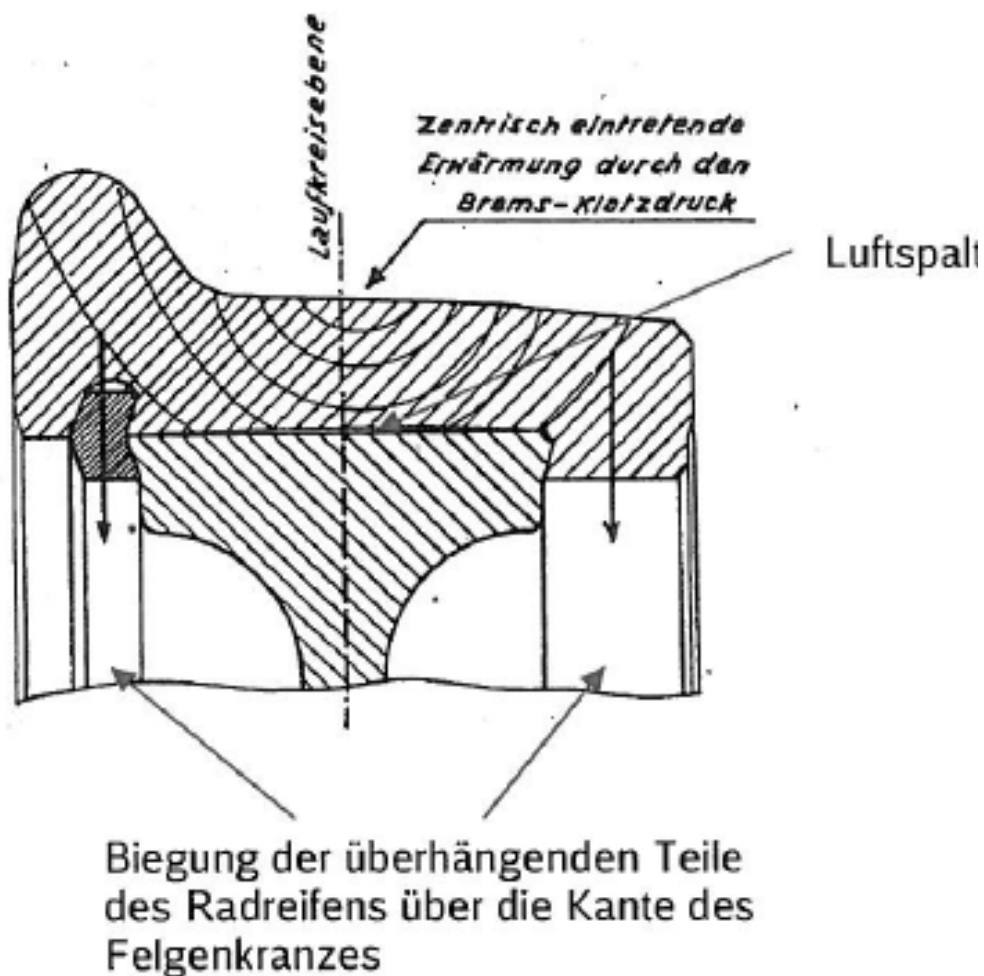
durchgebogen und bleibend verformt hat. Durch die Wölbung des Radreifens entsteht somit eine konkave Hohllage mit mehr oder weniger breitem Luftspalt zwischen der Oberfläche der Radreifenbohrung und der zylindrischen Felgenkranzoberfläche.

Durch die größer werdende Belastung des Radreifens bei Reduzierung der Radreifendicke kommt es zu der festgestellten Spaltbildung zwischen Radreifen und Radkörper. Die Radreifenwölbungen (durch Versuche festgestellt) entstanden ab einer Radreifendicke von ca. 35 mm.

Abb. 9: Durchwölbung des Radreifens und Bildung eines Luftspaltes

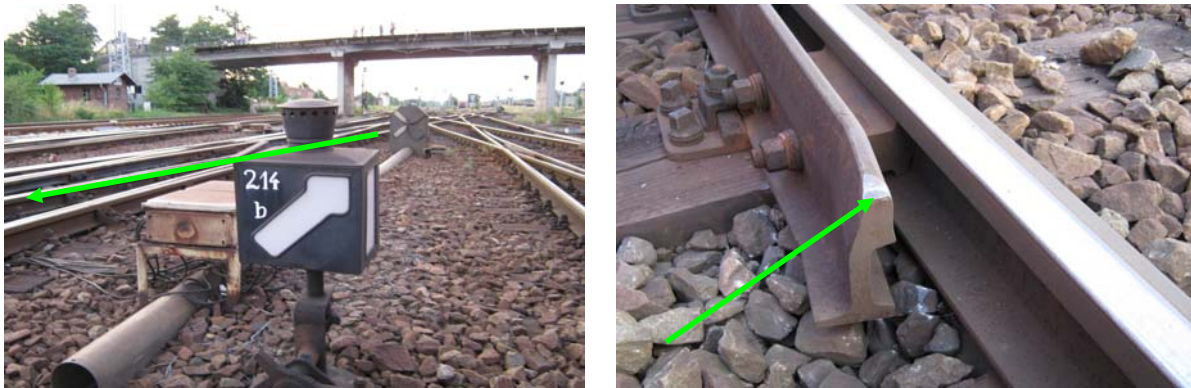
Unmittelbar an der Unfallstelle stand sehr schnell fest, dass sich die Entgleisung aufgrund der fehlenden Spurhaltefähigkeit des linken Rades, infolge des sich gelösten Radreifens am nachlaufenden Radsatz in der stumpf befahrenen Weiche 214, ereignete.

Abb. 10: Richtung der Zugfahrt an der Weiche 214 und eine frische Aufschlagstelle am Radlenker der Weiche

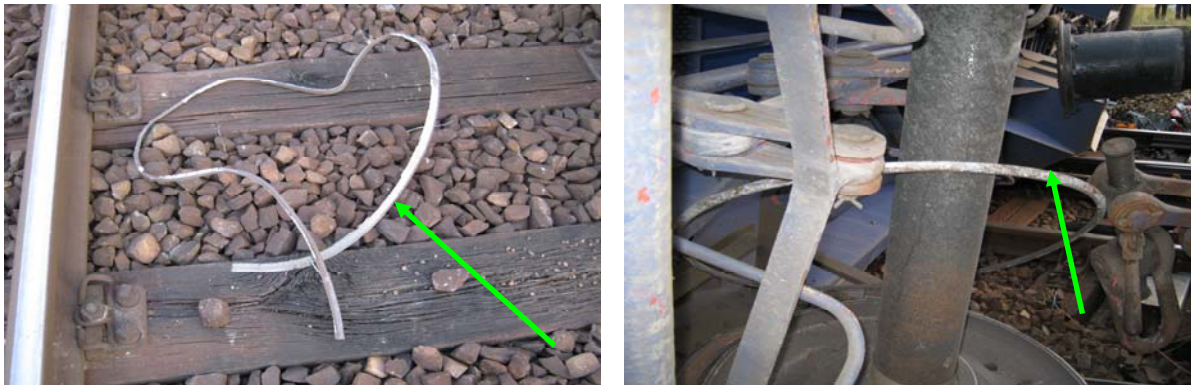
Abb. 11: links: abgefallener Sprengring im Gleis und rechts: abgescherte Bördelkante

Der sich gelöste Sprengring wurde im Gleis, nahe der Weiche 214 aufgefunden. Weiterhin war die abgescherte Bördelkante des sich gelösten Radreifens an der Radsatzwelle in vollem Umfang vorhanden.
