Untersuchungsbericht

Aktenzeichen: 60 - 60uu2011-07/00178

Fahrzeugbrand, 26.07.2011, Berlin Ostbahnhof

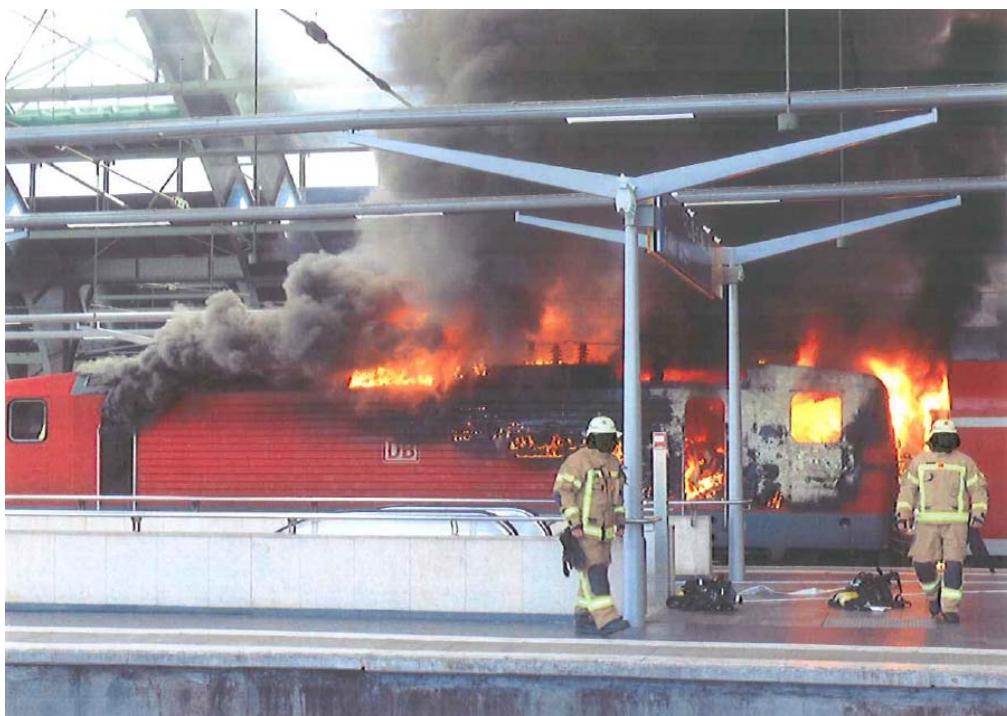
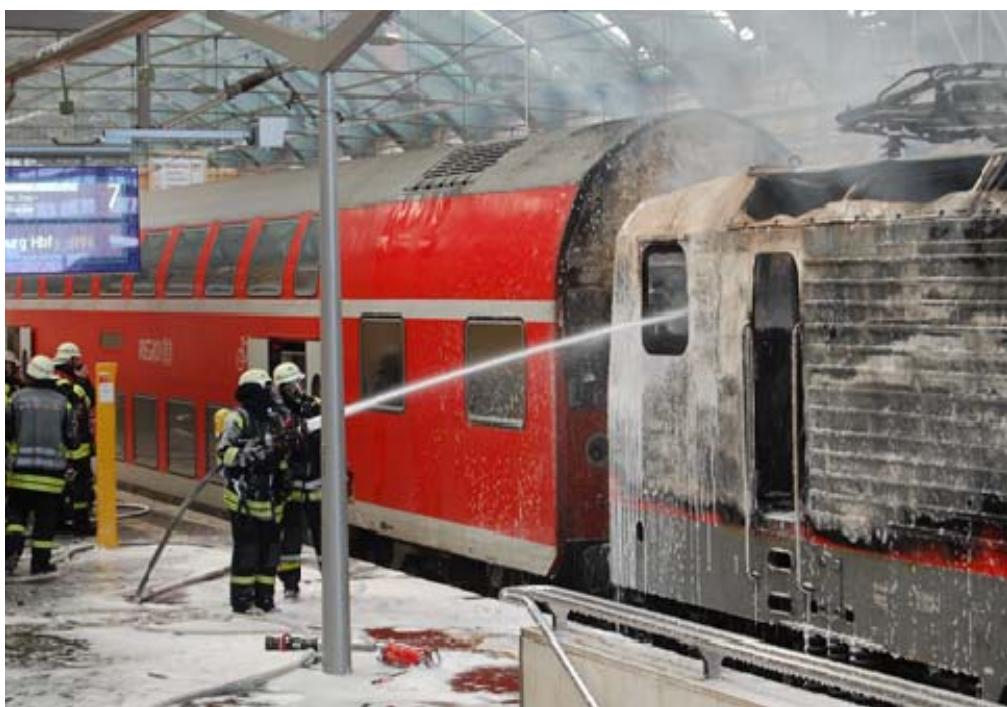
Abb. 1 Aufnahmen an der Unfallstelle

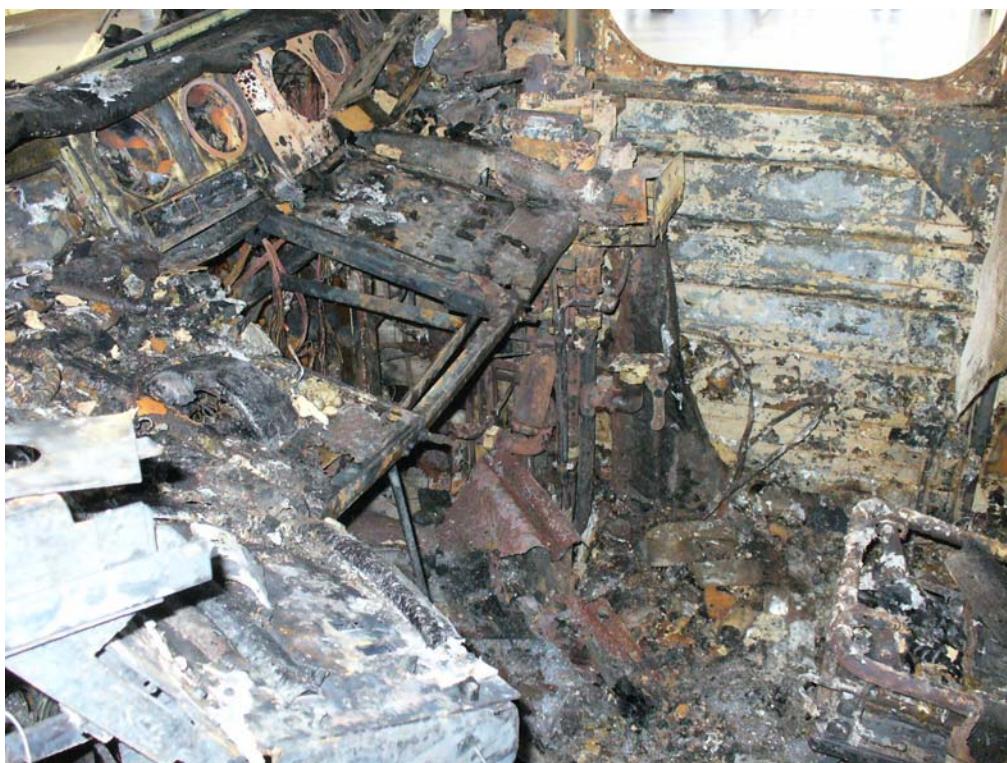
An der elektrischen Lokomotive 114 009-4 wurden nach der Brandbekämpfung durch die Feuerwehr enorme Brandschäden festgestellt, sodass davon auszugehen ist, dass hier ein wirtschaftlicher Totalschaden vorherrscht.

Abb. 8 Brandschäden im Inneren des Tfz - Führerstand 1

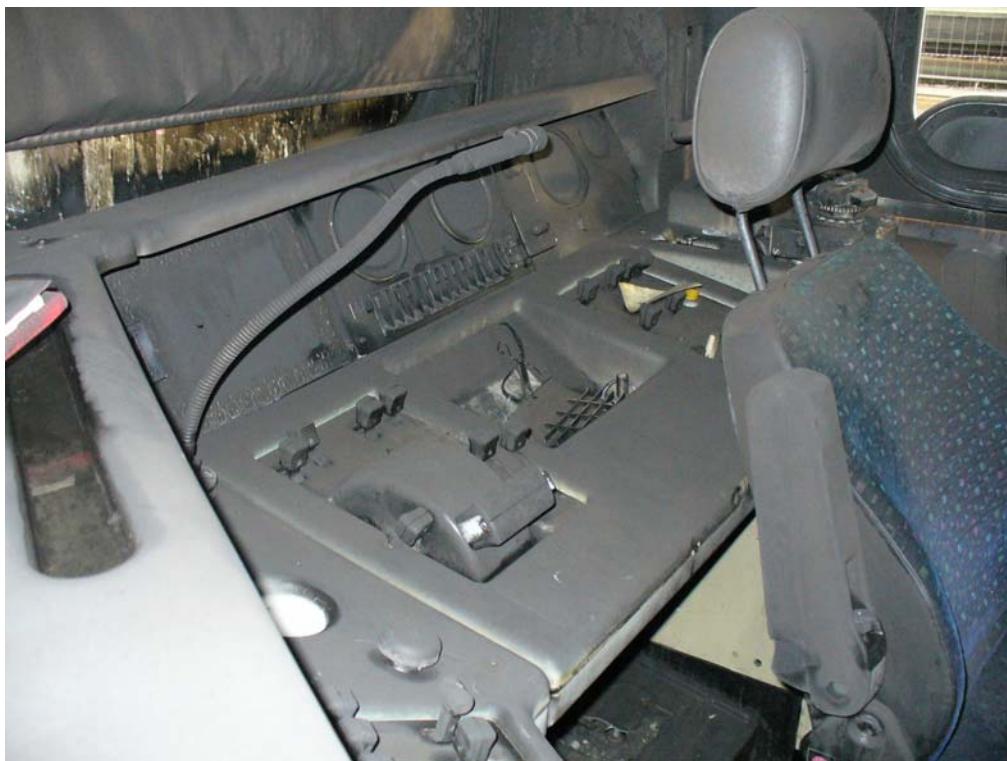
Abb. 9 Führerstand 2 - Schäden durch Rauch- und Rußablagerungen

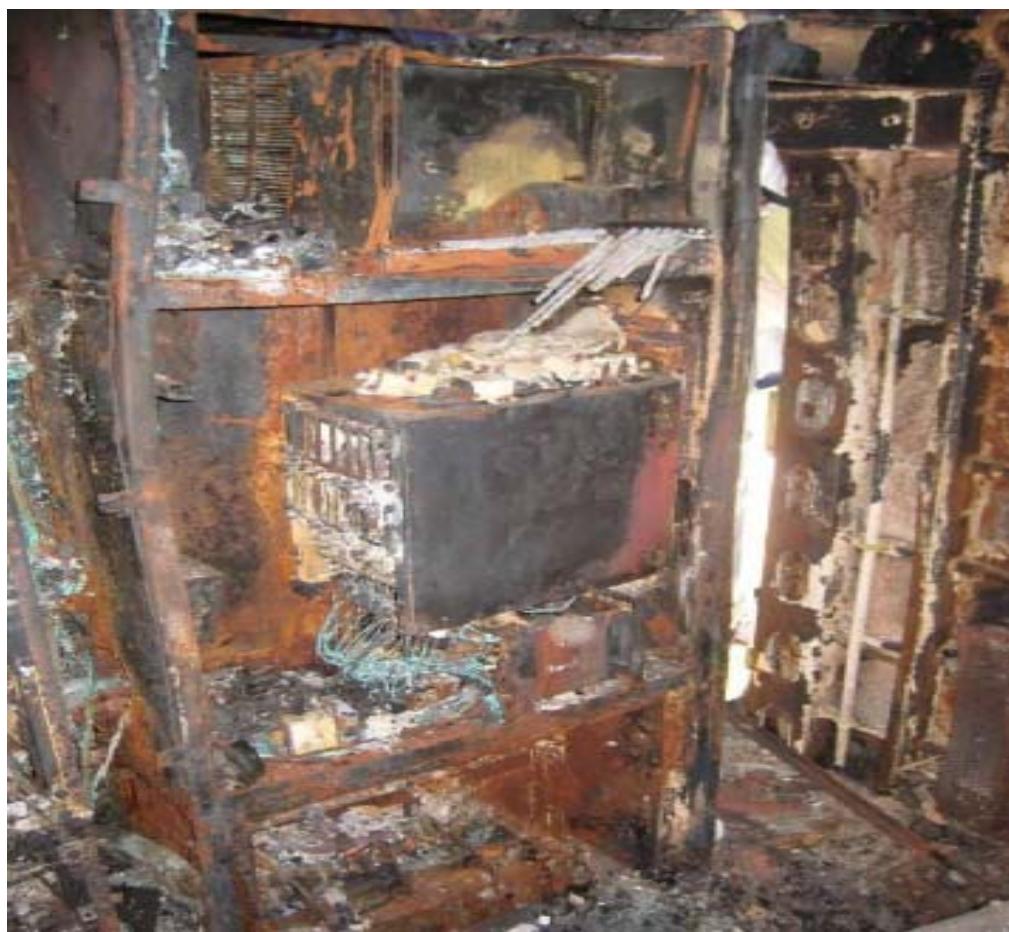
Bei der Untersuchung der Brandursache wurde festgestellt, dass an der Fahrmotorklemmstelle 1 in Höhe des Führerstandes 1 des Tfz durch fehlerhafte Kontakte, bzw. schlechter Verbindung der Kabelschuhanschlüsse an die Alustromschienen der Brand ausgelöst wurde. Der mangelnde Kontakt an den Kabelschuhen führte zwangsläufig zu einer Erhöhung des Übergangswiderstandes an den Anschlässen und letztendlich zu einer Funkenerosion und Überhitzung der Klemmstellen. Einflussfaktoren für die Erhöhung des Übergangswiderstandes an den Kabelverbindungen sind beispielsweise die Oxidation des Aluminiums, die Höhe der Anzugsmomente, die Kabelschuhpressung, die Oberflächengüte sowie vorhandene Verschmutzungen, die zum Abbrand der Kabelschuhe führen.

Abb. 10 Führerstand 1 Rückwand links mit Klimagerät, Umformerregergerät und Fahrmotorklemmstelle 1

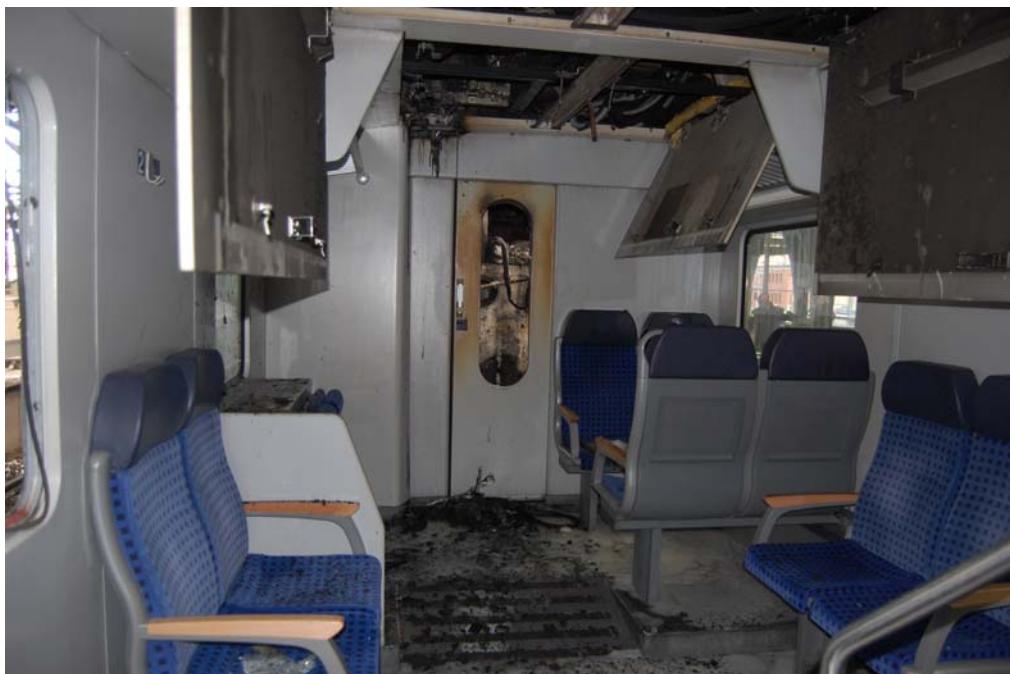
Abb. 11 Schäden im Inneren des Doppelstockwagens

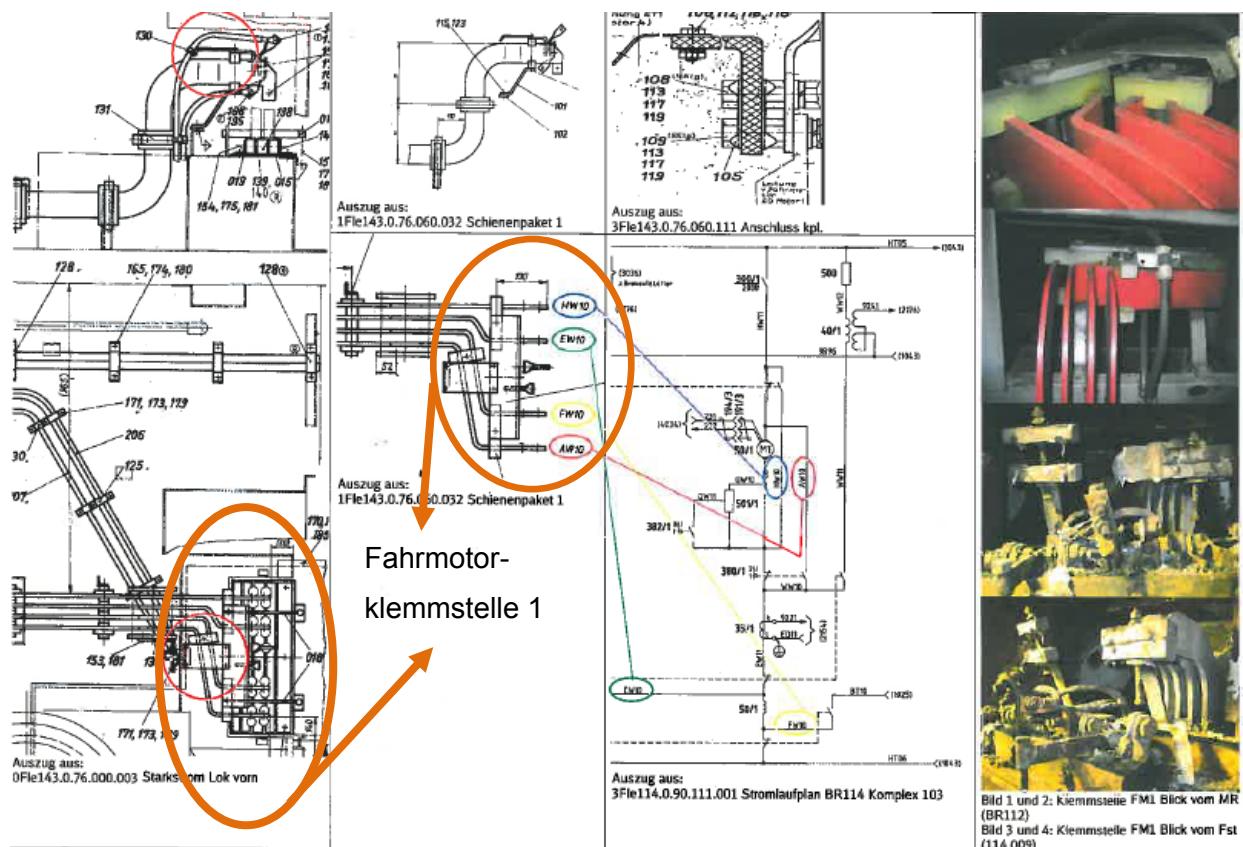
Abb. 13 Auszug aus dem Stromlaufplan BR 114 (BR 112) - Fahrmotorklemmstelle 1

Die unteren beiden Bilder rechts der Abb. 13 zeigen die Fahrmotorklemmstelle (vom Führerstand aus) nach dem Brand im betreffenden Fahrzeug.

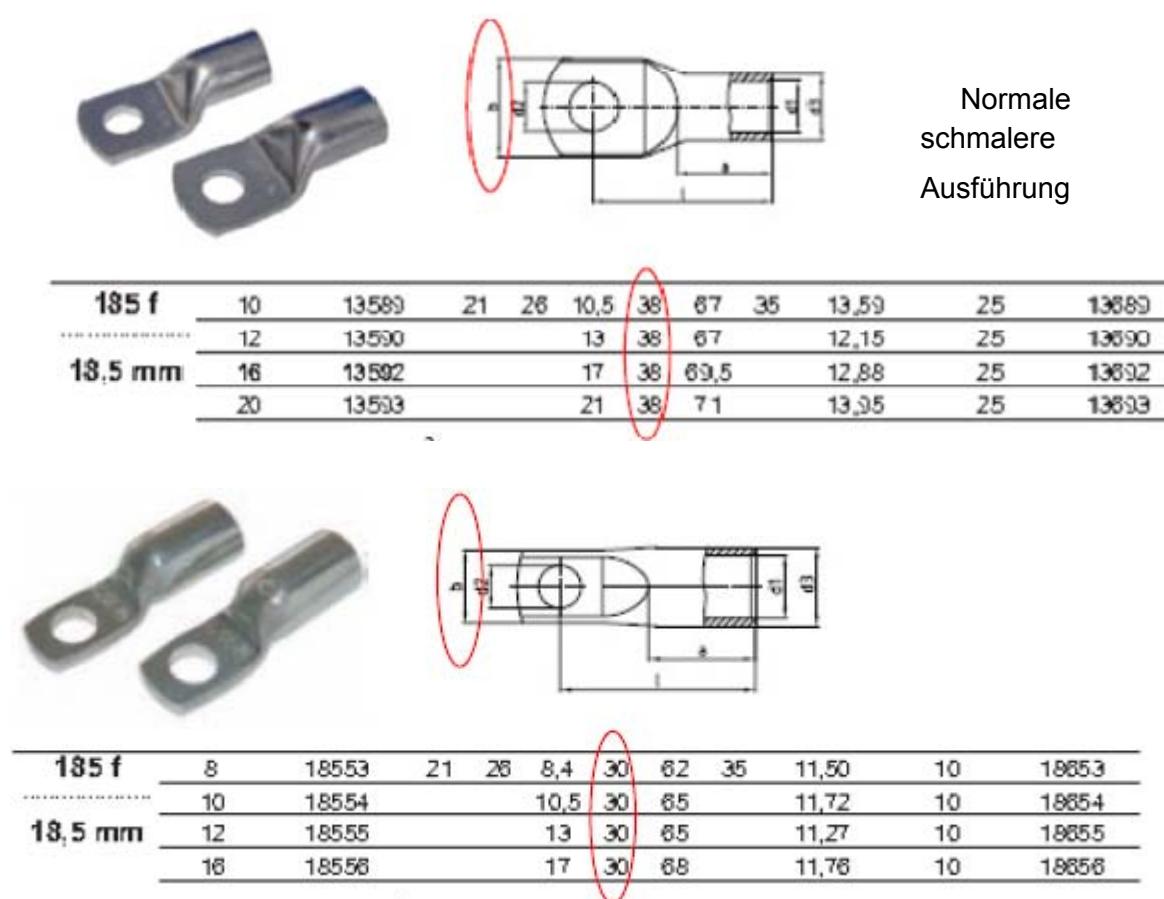
Abb. 16 Vergleich der unterschiedlichen Rohrkabelschuhe

Wie an dem unteren Bild erkennbar, ist bei ordnungsgemäßer Montage der Fahrmotor-klemmstellenverbindung eine Beschädigung der Kabel (Quetschung der Kabelisolation) nicht möglich. Durch einen Versuchsaufbau konnte dies nachgewiesen werden.

Durch konstruktiv bedingte, enge Einbauverhältnisse in der Lok und der Steifigkeit der Fahr-motorkabel kann es bei der Montage auch durch die Verwendung diverser Werkzeuge zu Schädigungen an den Kabelisolierungen und/ oder dem Schrumpfschlauch kommen.

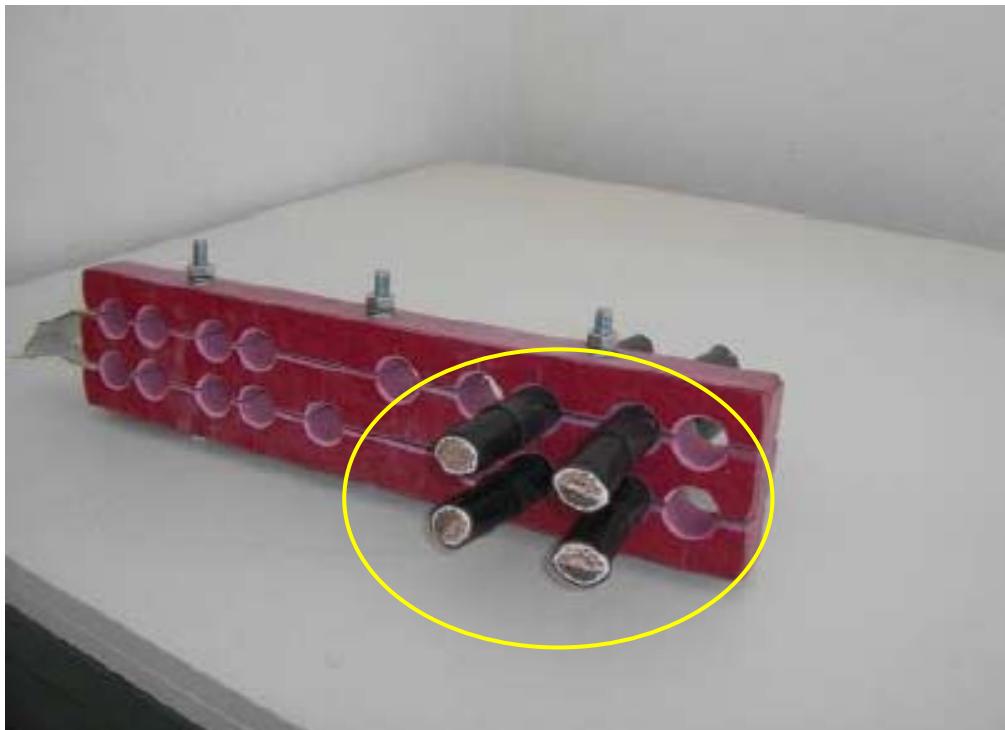
Entsprechend der Montageanleitung sind die Spalten an den Klemmstückeinzelteilen mit Acryl auszufüllen. Auch dies ist nur sehr schwer ausführbar und deshalb oft mangelhaft, wie an überprüften Fahrzeugen im Werk Dessau festgestellt werden konnte. Hier traten Ver-

schmutzungen an den Fahrmotorklemmstellen durch Ablagerungen von Bremsstaub und Anhaftungen von Staubflusen auf.

Abb. 17 Klemmstück mit Fahrmotorkabeln und Schrumpfschläuchen
