Untersuchungsbericht

Aktenzeichen: 60uu2014-02/006-3323

Gefährliches Ereignis im Eisenbahnbetrieb

Ereignisart:	Bahnübergangsunfall
Datum:	28.02.2014
Zeit:	18:54 Uhr
Benachbarte Betriebsstellen:	Forchheim Trubbachbrücke Abzw - Ebermannstadt
Streckennummer:	5113
Kilometer:	12,401

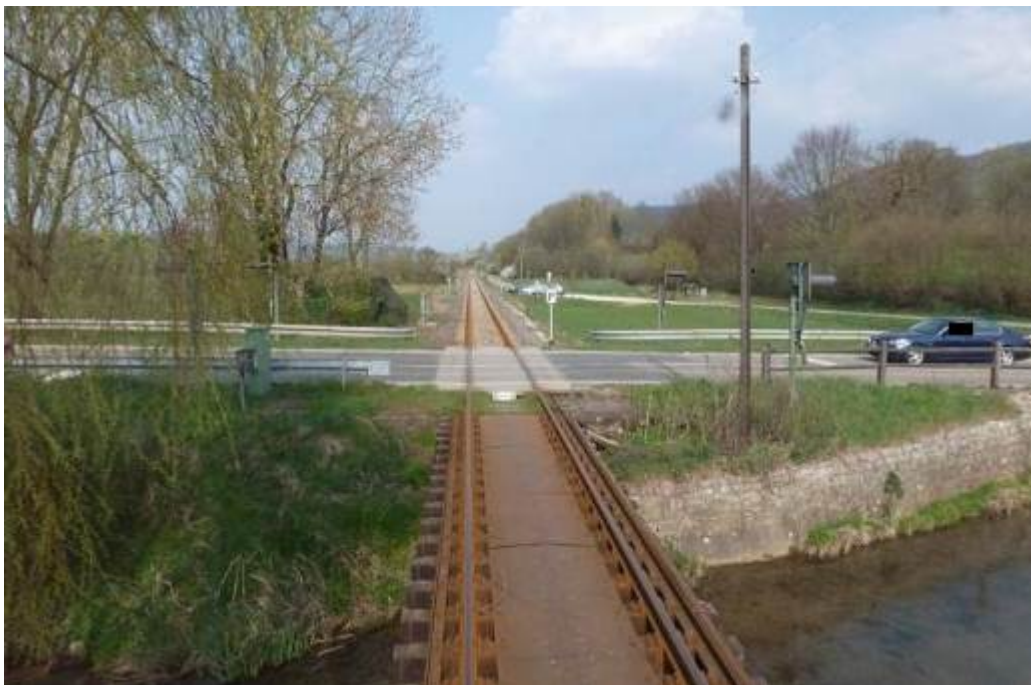
Abb. 2: BÜ 12,401 in Streckenrichtung gesehen

Anmerkung EUB: Zug fährt in Streckenrichtung, Pkw kommt von rechts (analog Unfallsituation)

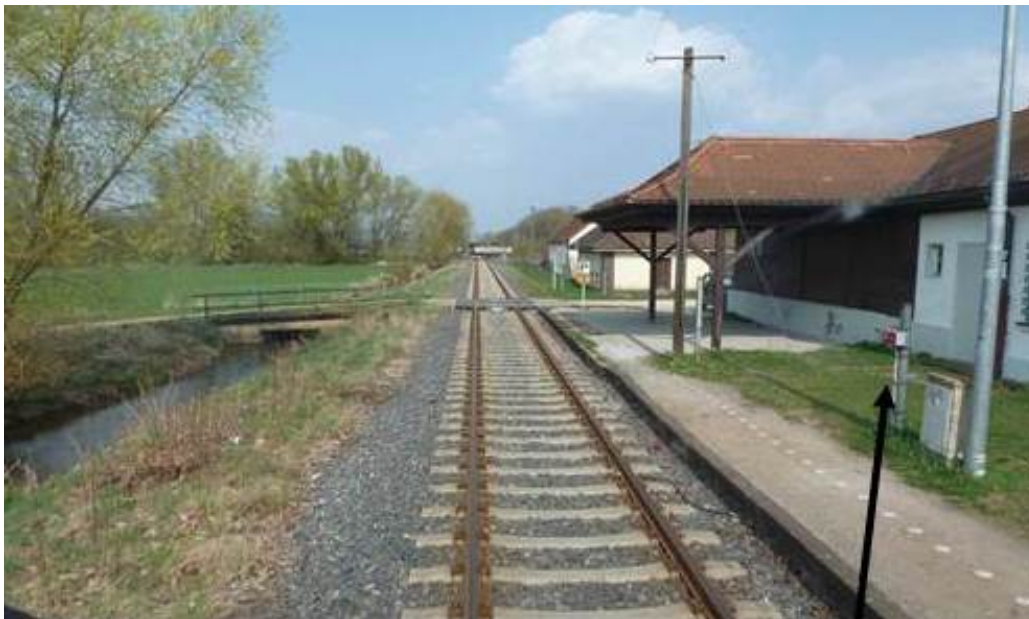
Abb. 5: Hp Pretzfeld in Streckenrichtung

ET
für Schlüssel DB 21

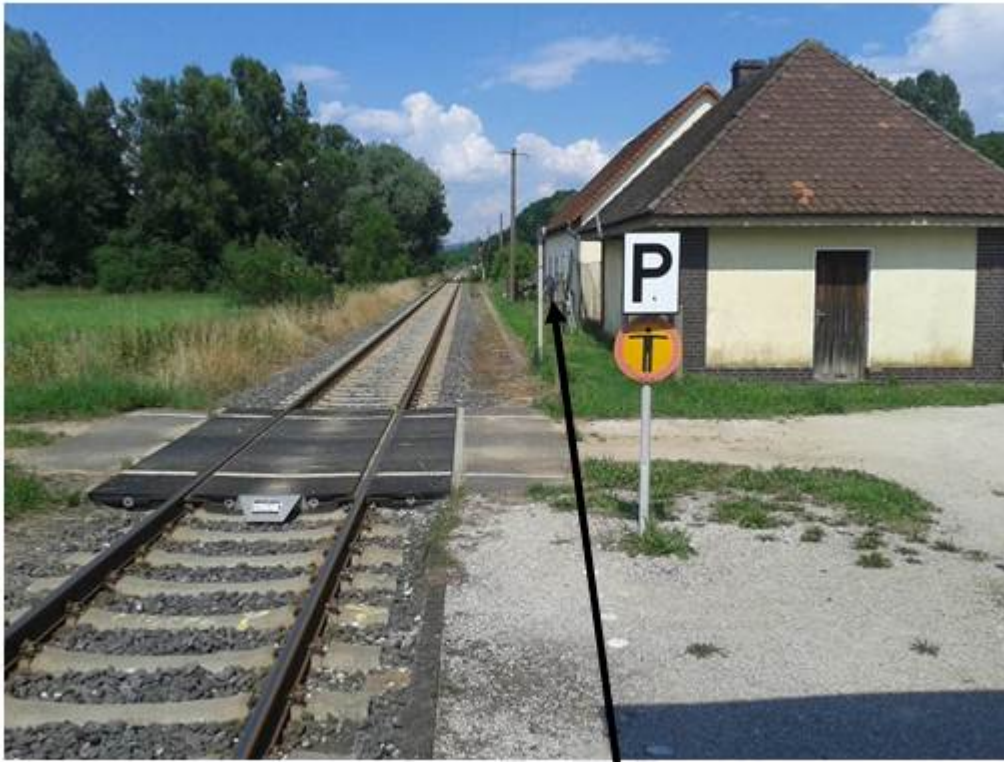
Abb. 6: Hp Pretzfeld in Streckenrichtung

Mast mit IRE-Einschaltung

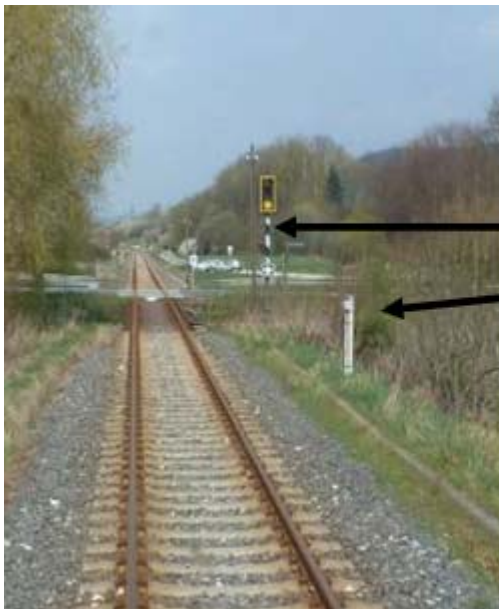
Abb. 7: vor dem BÜ 12,401 in Streckenrichtung

Üs-Wiederholer

HET

Die HET 1 vor dem BÜ ist nur über eine Bachbrücke ohne Randweg und Geländer (in der La wird mit Gültigkeit seit 07.02.2000 auf die Absturzgefahr hingewiesen) erreichbar, die HET 2 hinter dem BÜ hat ihren Standort hinter dem stehenden Triebwagen.

Durch eine Versetzung des Üs-Wiederholers samt seiner Nachrüstung mit einem 1000Hz-GM näher zum gewöhnlichen Halteplatz (in Pretzfeld wäre dies in Höhe der nicht mehr vorhandene Haltetafel Signal Ne 5 am Bahnsteigende oder in Höhe des Mastes der IRE-Einschaltung – siehe Abb. 6 und 7) könnte die erfolgte Einschaltung der BÜ-Sicherung durch

das Zugpersonal überwacht und erfasst werden, denn bei einer Nichteinschaltung käme es zu einer 1000Hz-PZB-Beeinflussung.

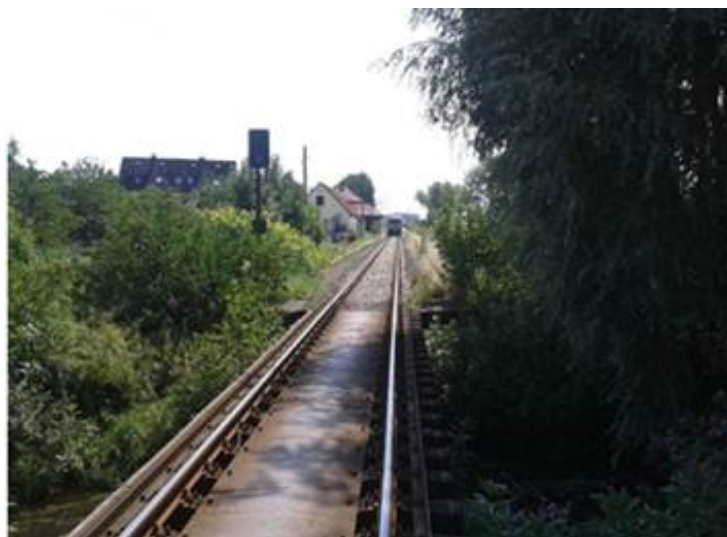
Abb. 9: Blick in Streckengegenrichtung
vom BÜ 12,401 zum Hp Pretzfeld

Im Vordergrund die Bachbrücke, nur von hinten zu sehen der ÜS-Wiederholer auf der anderen Seite der Brücke

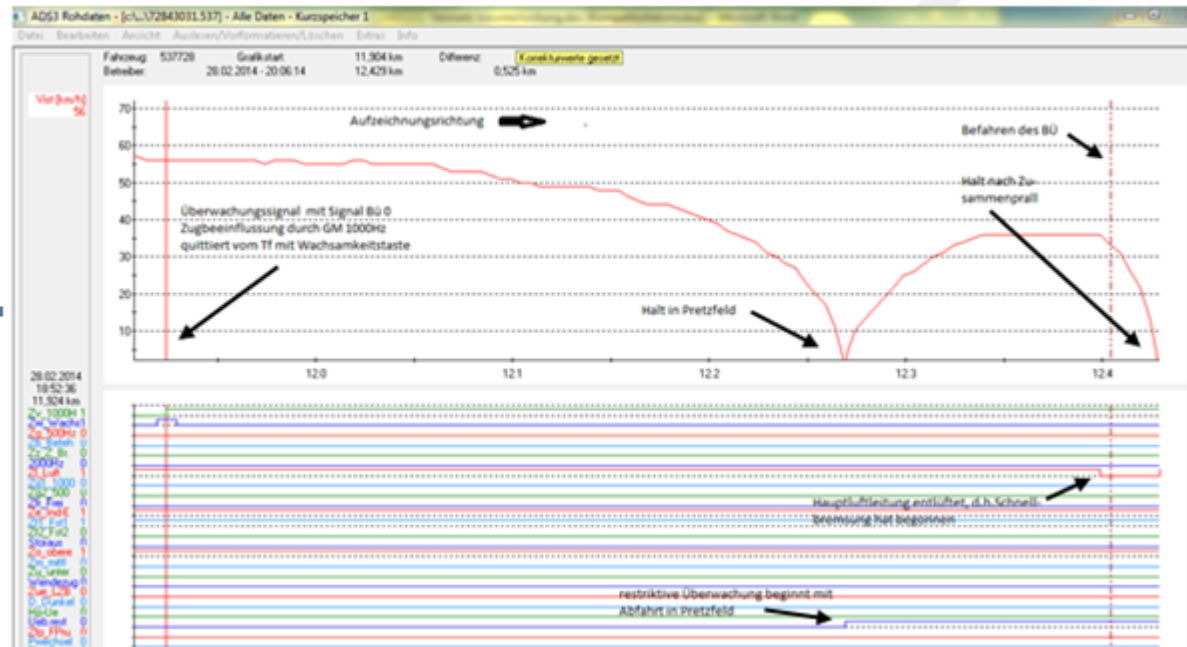
Abb. 10: Auszug Fahrtverlaufsaufzeichnung

eine Zugbeeinflussung durch einen Gleismagneten 1000Hz muss vom Tf binnen 4 sec. mit Betätigung der Wachsamkeitstaste bestätigt werden, sonst kommt es sofort zu einer Zwangsbremung bis zum Stillstand,

nach einer 1000Hz-Zugbeeinflussung werden Höchstgeschwindigkeiten überwacht, nach dem Halt in Pretzfeld beträgt die V max. 45 km/h (restriktive Überwachung);

die Entlüftung der Hauptluftleitung belegt die Einleitung einer Schnellbremsung durch den Tf.

Zur DSK-Zeit 18:53:55 setzt die Wirkung einer Schnellbremsung ein, die vom Tf kurz vor dem BÜ eingeleitet worden ist. Der Zusammenprall kann der Fahrtverlaufsaufzeichnung nicht unmittelbar entnommen werden, die Kollisionsgeschwindigkeit dürfte etwa 33 km/h betragen haben. Der Triebwagen samt dem mitgeschleiften Pkw kam etwa 28 m nach dem Zusammenprall zum Stehen.

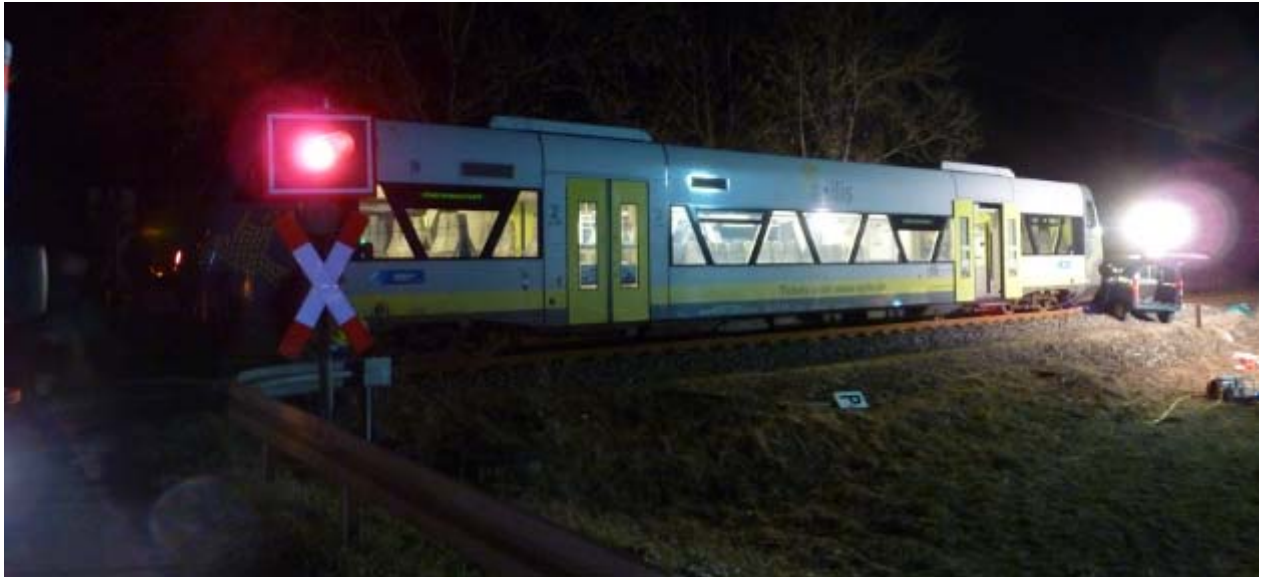
Abb. 12: nach dem Unfall

Anmerkung EUB: leuchtendes Blinklicht ist deutlich zu erkennen

Die beiden Zeugen (Radfahrer unterwegs parallel zur Bahn in Streckengerichtung und Pkw-Fahrer, der links der Bahn vor den rot blinkenden Straßensignalen wartete) bestätigen, dass die Blinklichter rot leuchteten, als der Zug aus Richtung Hp Pretzfeld an den BÜ heranfuhr, bzw. dass die Blinklichter in Betrieb waren, während der Zug noch am Hp Pretzfeld stand.
