Untersuchungsbericht

Aktenzeichen: 60uu2014-06/007-3323

Gefährliches Ereignis im Eisenbahnbetrieb

Ereignisart:	Zugkollision
Datum:	28.06.2014
Zeit:	0.00 Uhr
Bahnhof:	Angern-Rogätz
Gleis:	1
Kilometer:	28,400

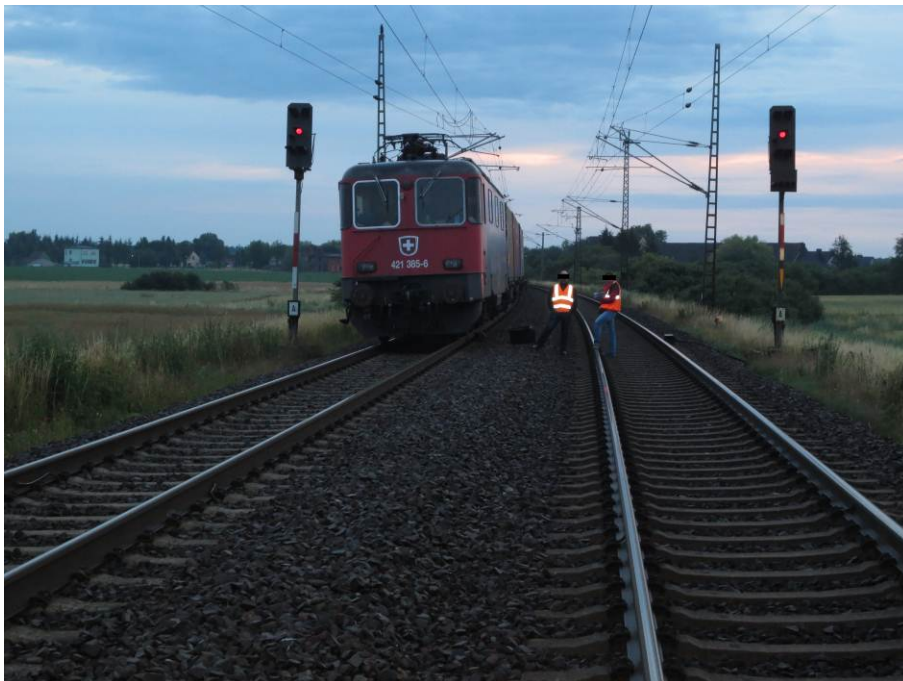
Abb. 1: Tfz der HSL Logistik GmbH steht auf Höhe Einfahrtsignal A

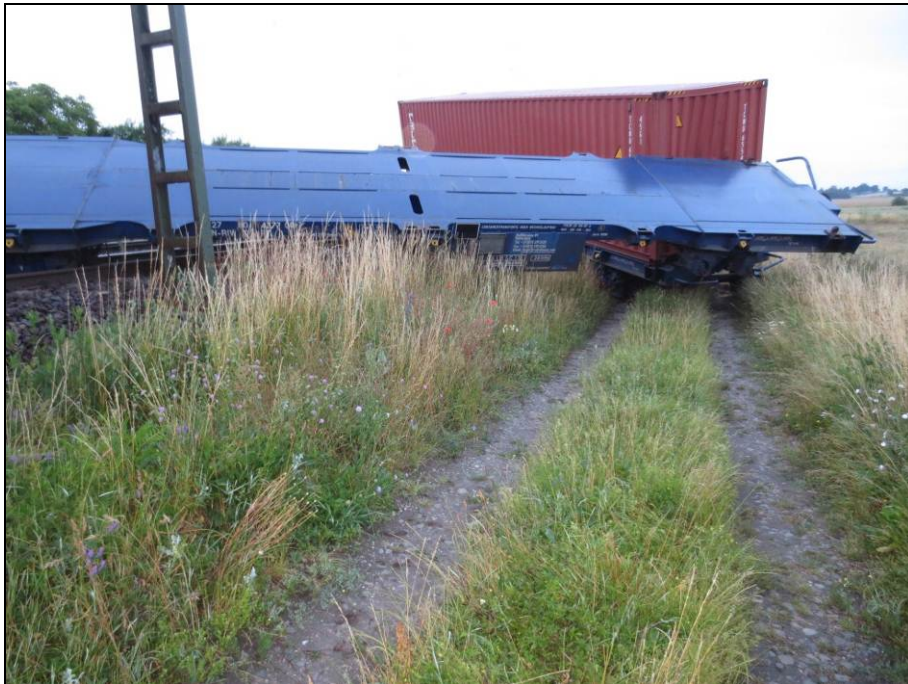
Abb. 2: Wagen 3 der HSL Logistik GmbH umgestürzt

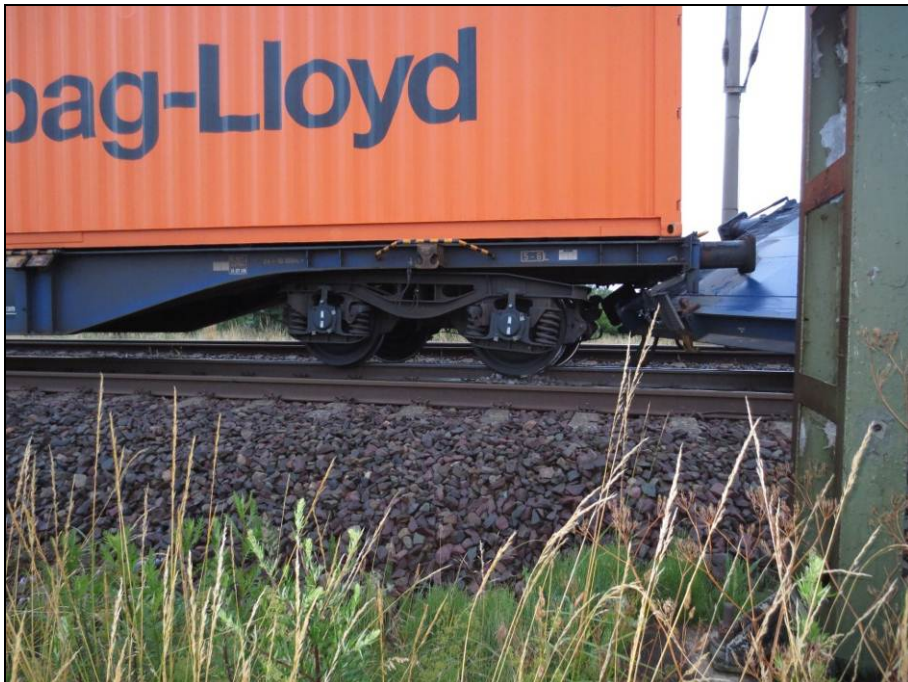
Abb. 3: Wagen 11 der HSL Logistik GmbH mit einem Drehgestell (2 Radsätzen) entgleist

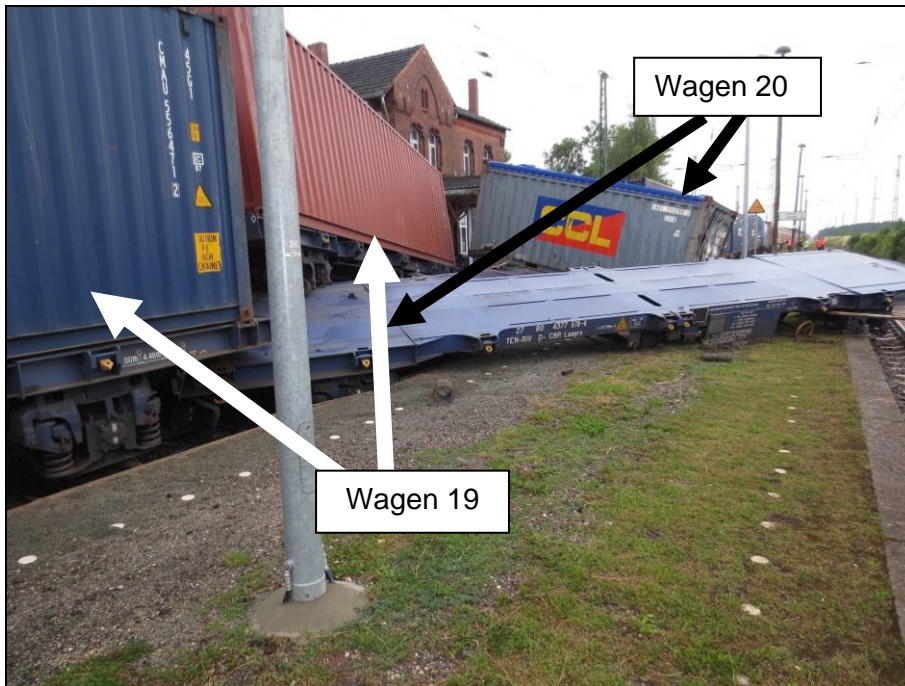
Abb. 4: Wagen 19 und 20 der HSL Logistik GmbH

Der letzte Wagen des DGS 90968 schob sich unter das Tfz des DGS 95620. Das Tfz wurde stark beschädigt und der erste Wagen entgleiste mit einem Drehgestell. Vom zurückgerollten DGS 90968 sind zwei Wagen entgleist und vier weitere Wagen entgleist und umgestürzt. Ein Wagen wurde stark beschädigt.

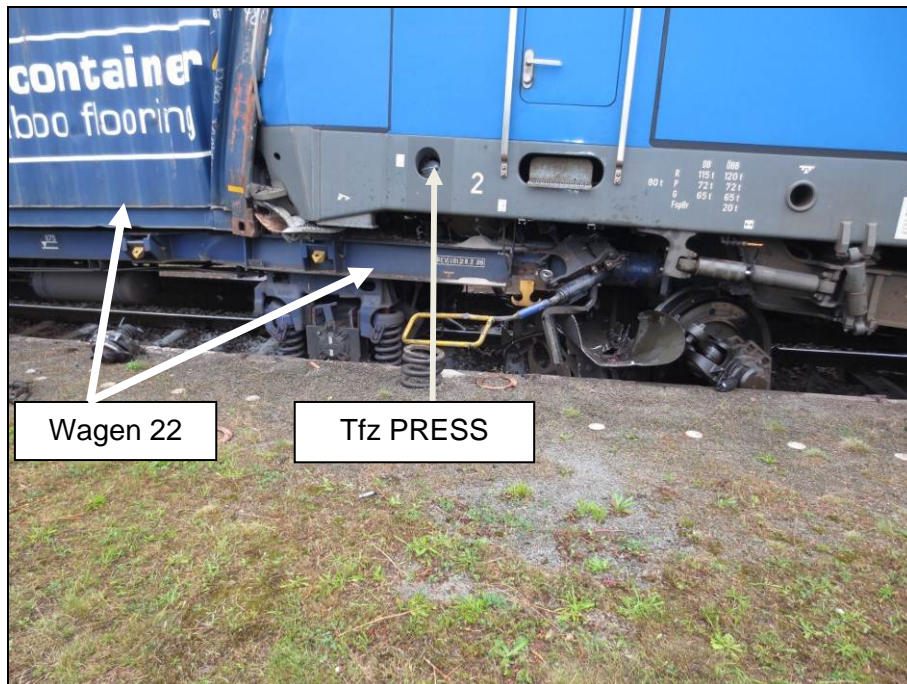
Abb. 6: Letzter Wagen des DGS 90968 schob sich unter das Tfz des DGS 95620

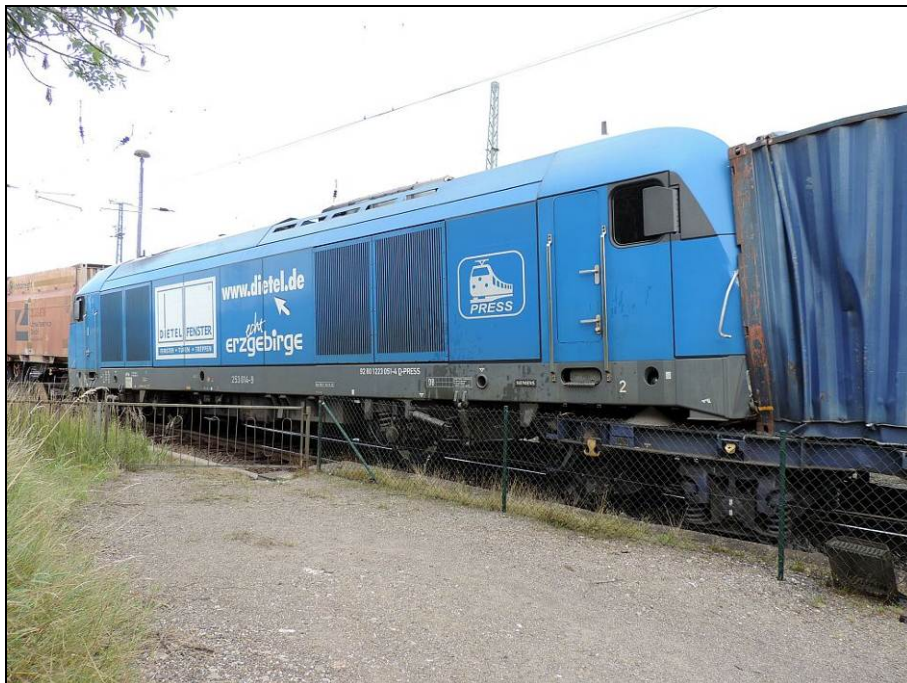
Abb. 7: Letzter Wagen des DGS 90968 schob sich unter das Tfz des DGS 95620

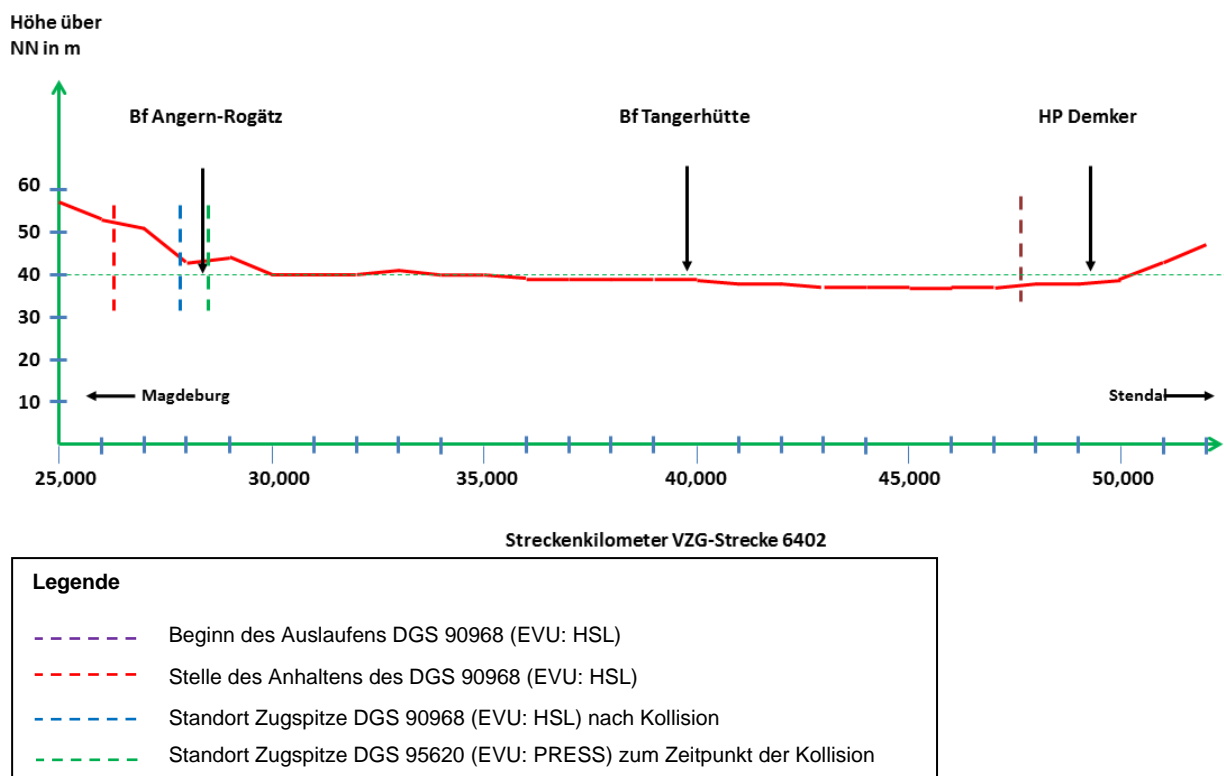
Abb. 9: Höhenprofil zwischen Beginn des Auslaufens und Stillstand des DGS 90968

Gemäß Auswertung der Elektronischen Fahrtenregistrierung kann davon ausgegangen werden, dass der Zug ca. 22,40 km ohne Zugkraft ausgelaufen ist. Das Auslaufen begann kurz hinter dem Haltepunkt Demker. Dabei nahm die Geschwindigkeit des Zuges kontinuierlich ab, bis er schließlich nach Passieren des Bahnhofs Angern-Rogätz zum Stillstand kam. Nach dem Anhalten im Kilometer 26.288 stand der Zug 22 Sekunden, bevor er sich rück-

wärts in Bewegung setzte. Bis zum Aufprall auf den stehenden Zug DGS 95620 (EVU: Press) rollte er ca. 1,75 km zurück. Mit 30 km/h fuhr der Zug auf und schob noch 40 m nach, bis er zum Stehen kam. Dabei entgleisten sechs Wagen von denen vier Wagen umstürzten und nach außen gedrückt wurden. Ein Wagen wurde stark beschädigt. Durch den Widerstand des im Bahnhof stehenden Zuges wurde der Zugverbund des DGS 90968 (EVU: HSL) in sich zusammengeschoben.

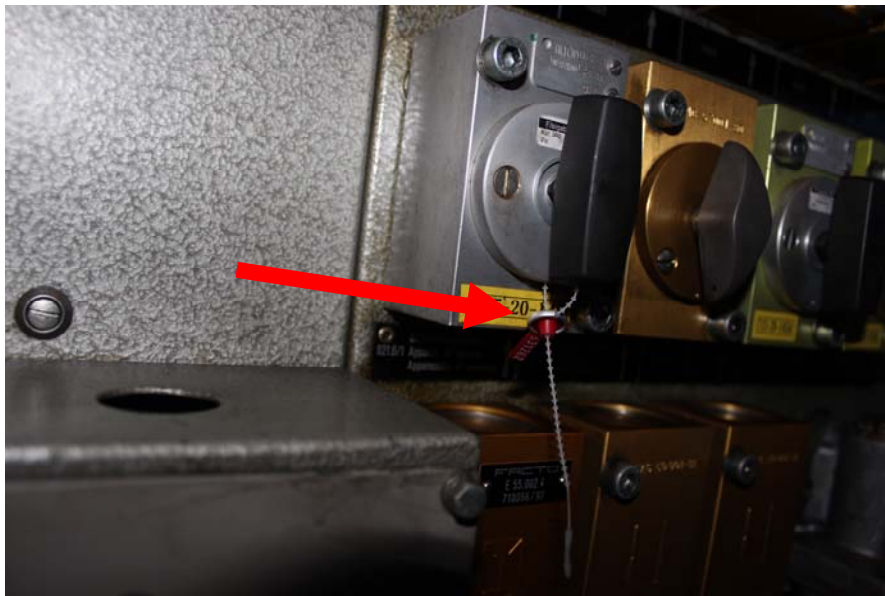
Bei Störungen kann die Sifa zeitweilig abgeschaltet werden. Im Falle des Triebfahrzeugs 421 385-6 war der Sifastörschalter jedoch verplombt und die Sifa somit in Betrieb.

Abb. 12: Verplombter Sifastörschalter des Tzf 421 385-6

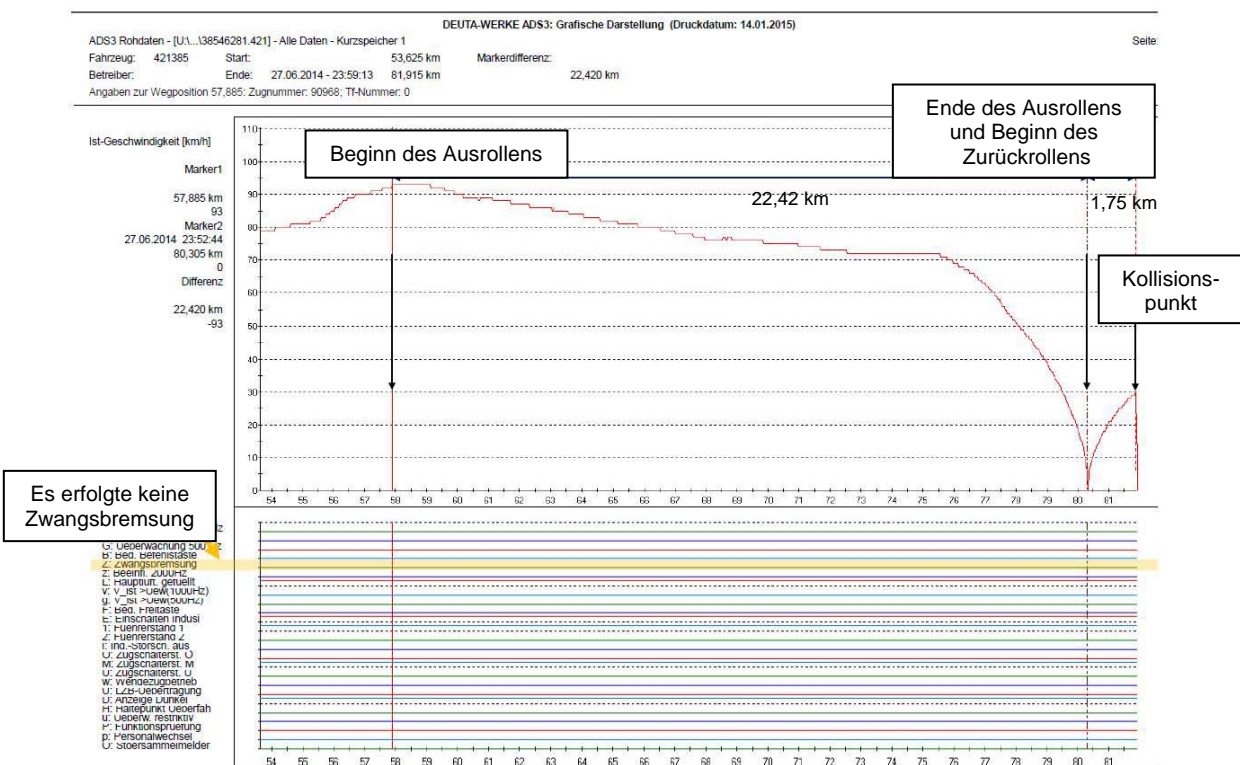
Abb. 13: Elektronischen Fahrtenregistrierung DGS 90968 (EVU: HSL)

Die Auswertung der Elektronischen Fahrtenregistrierung ergab, dass es zu keiner Zwangs-bremsung, die auf ein Nichtbetätigen der Sifa zurückzuführen ist, kam. Somit wurde durch

den Triebfahrzeugführer während der Fahrt in regelmäßigen Abständen die Sifa betätigt, ohne dass dieser bemerkte, dass sein Zug langsamer wurde, zum Stillstand kam und sich dann rückwärts in Bewegung setzte.
