Untersuchungsbericht

Aktenzeichen: 60uu2014-10/012-3323

Gefährliches Ereignis im Eisenbahnbetrieb

Ereignisart:	Zugentgleisung
Datum:	30.10.2014
Zeit:	07:15 Uhr
Bahnhof:	Dahlbruch
Gleis:	4
Kilometer:	5,73

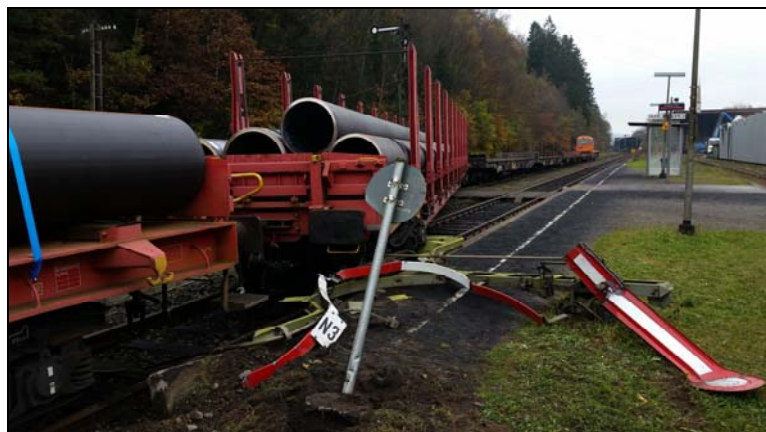
Am 30.10.2014 kam es gegen 07:15 Uhr zum zweispurigen Lauf des fünften Wagens des Güterzuges EK 54514 (Laufweg: von Erndtebrück Eisenwerk 2 nach Kreuztal Krs) des EVU Siegener Kreisbahn GmbH auf der Weiche 17 des Bahnhofs Dahlbruch.

Durch den zweispurigen Lauf wurde das zwischen Gleis 3 und 4 stehende Ausfahrtsignal (Asig) N3 zerstört, so dass auch am Wagen Sachschaden entstand. Der Sachschaden wird insgesamt auf 30.582 Euro geschätzt.

Abb. 1: Blick auf den Unfallzug

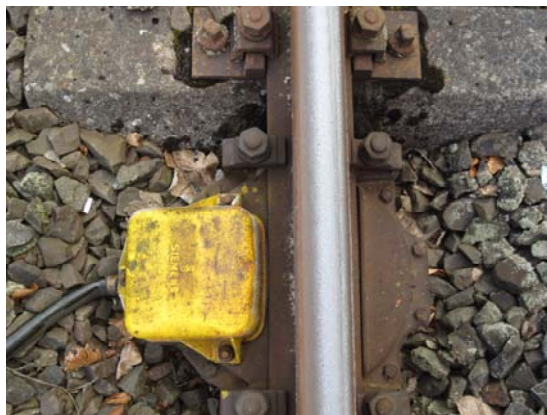
Abb. 3: Gleisschaltmittel S 44 im Bf Dahlbruch

Bei dem Gleisschaltmittel handelt es sich um einen Schienenkontakt mit der Bezeichnung S 44, der im Gleis 4 etwa auf Höhe des km 5,675 eingebaut ist. Beim Überfahren der Schiene bewirkt die auf den Schienenkontakt einwirkende Kraft, dass sich ein Ventil öffnet und Luft in eine Druckkammer einströmt. In der Folge wird ein elektrischer Kontakt geschlossen, der die Mitwirkaste im Stellwerk blockiert. Wird der Schienenkontakt wieder entlastet, strömt die eingeschlossene Luft gedrosselt wieder über ein Auslassventil mit geringem Querschnitt. Wird der Schienenkontakt bei Überfahrt des nächsten Radsatzes wieder belastet, strömt erneut Luft in die Druckkammer ein und der elektrische Kontakt bleibt geschlossen. Erst wenn die Luft vollständig aus der Druckkammer entweichen konnte, öffnet sich der elektrische Kontakt und die Mitwirkaste wird freigeschaltet. Dieser Vorgang dauert ca. 10 Sekunden. Der Kontakt schließt nach Ablauf der 10 Sekunden und weiterer Befahrung nicht erneut. Erst mit dem erneuten Einstellen der Fahrstraße wird der Gleiskontakt wieder aktiviert.

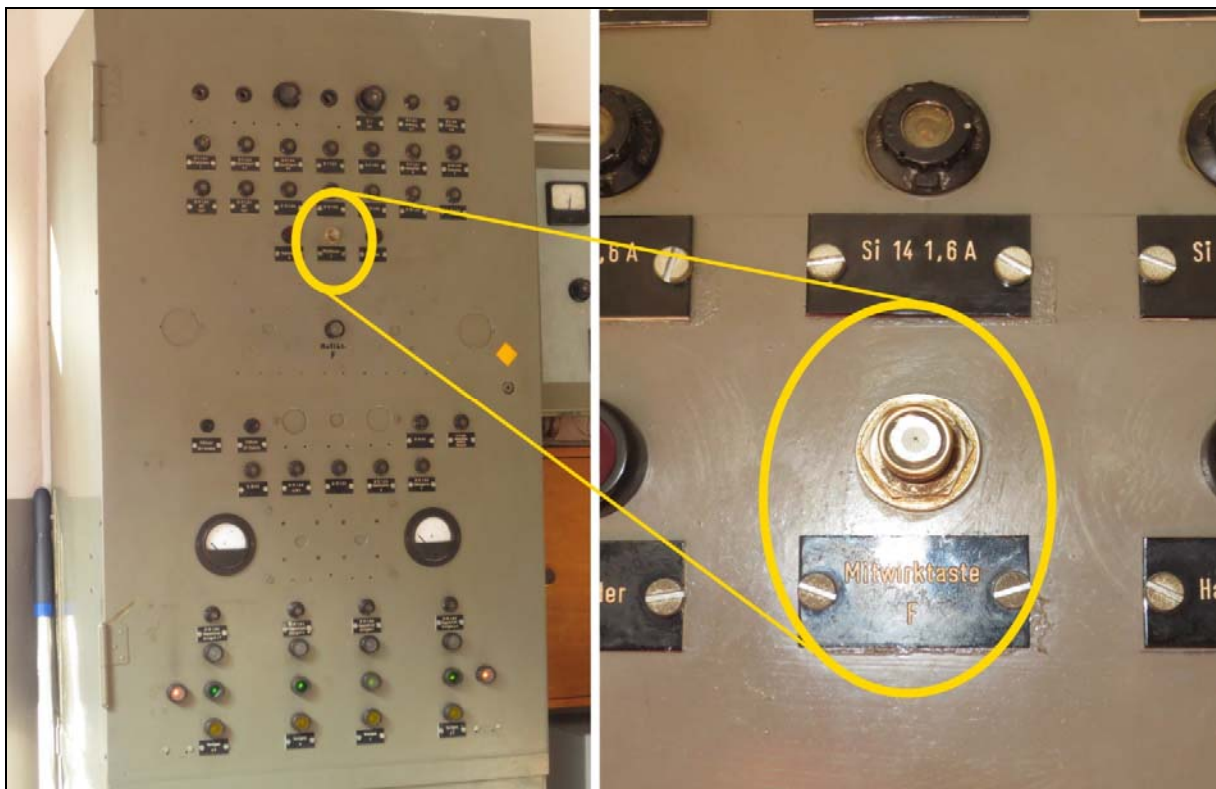
Abb. 4: Mitwirkaste F

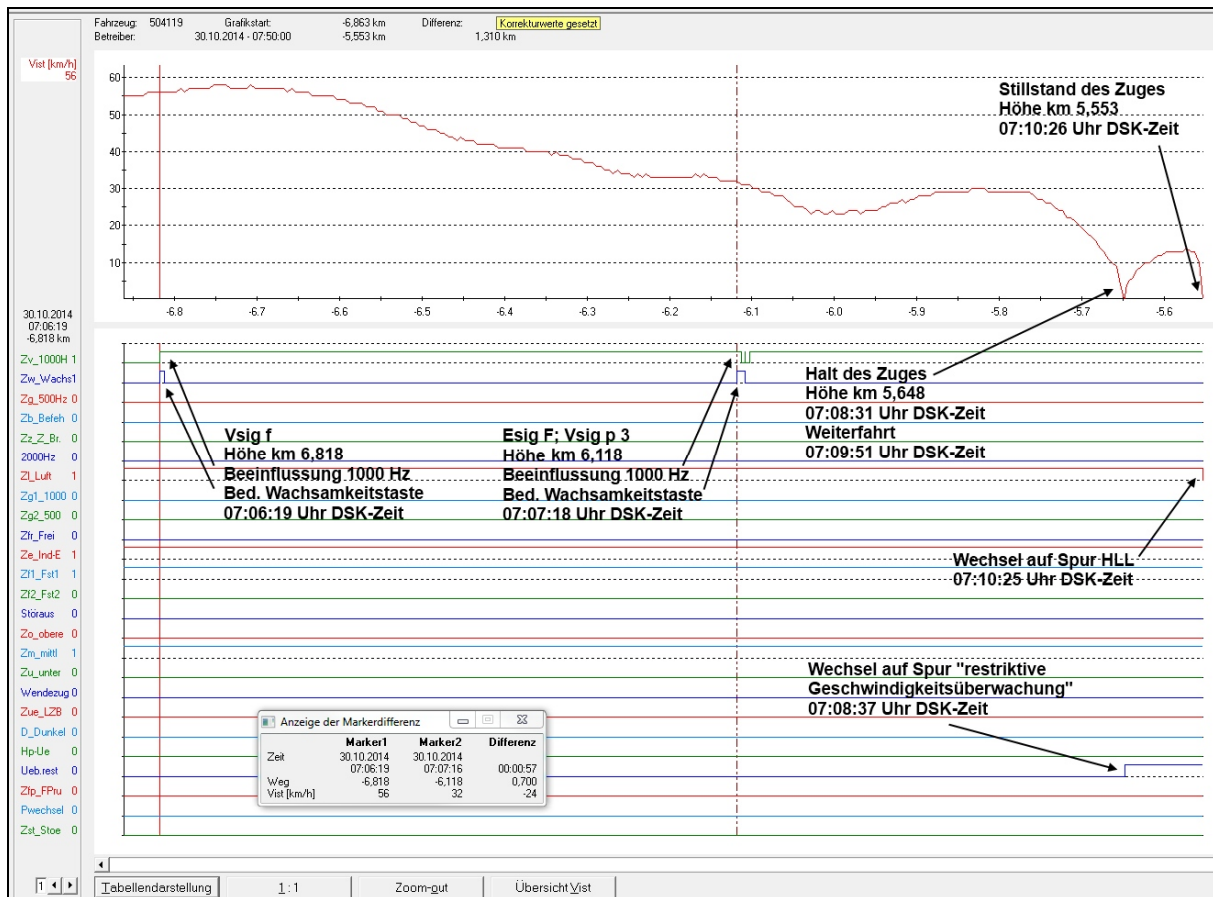
Abb. 5: Grafische Auswertung der EFR-Daten

Die Auswertung der Fahrtverlaufsdaten ergab, dass der Zug das Vsig f des Bf Dahlbruch im km 6,818 um 07:06:19 Uhr DSK-Zeit mit einer Geschwindigkeit von ca. 56 km/h passierte und zu diesem Zeitpunkt eine 1000 Hz-Beeinflussung erhielt. Grund hierfür wird sein, dass Vsig f den Signalbegriff Vr 2 (Langsamfahrt erwarten) und das Esig F des Bf Dahlbruch Hp 2 (Langsamfahrt) anzeigte. Diese Beeinflussung quittierte der Tf mit der Bedienung der Wach-

samkeitstaste. Er verringerte die Geschwindigkeit seines Zuges im weiteren Fahrtverlauf, so dass er auf Höhe des Esig F und des Vsig p 3 im km 6,118 gegen 07:07:18 Uhr DSK-Zeit eine Geschwindigkeit von ca. 32 km/h erreicht hatte. Hier ist zu diesem Zeitpunkt eine 1000 Hz Beeinflussung sowie die Bedienung der Wachsamkeitstaste aufgezeichnet. Dies spricht dafür, dass das Esig F nun Hp 1 (Fahrt) oder Langsamfahrt (Hp 2), und das Vsig p 3 Vr 0 (Halt erwarten am Asig P 3) zeigte. Der Tf setzte seine Fahrt in den Bf Dahlbruch mit einer maximalen Geschwindigkeit von 30 km/h weiter fort und hielt seinen Zug um 07:08:31 DSK-Zeit im km 5,648 etwa auf Höhe des Übergangs für Reisende an.

Um 07:10:25 Uhr DSK-Zeit und einer nach dem Halt zurückgelegten Strecke von ca. 90 m ist ein Wechsel auf der Spur HLL registriert. Ursache hierfür kann die Trennung der HLL zwischen dem fünften und sechsten Wagen infolge des zweispurigen Laufes sein. Der Zug kam etwa im km 5,553 um 07:10:26 DSK-Zeit zum Stillstand. Er hatte nach Wiederaufnahme der Fahrt eine Strecke von ca. 95 m zurückgelegt.

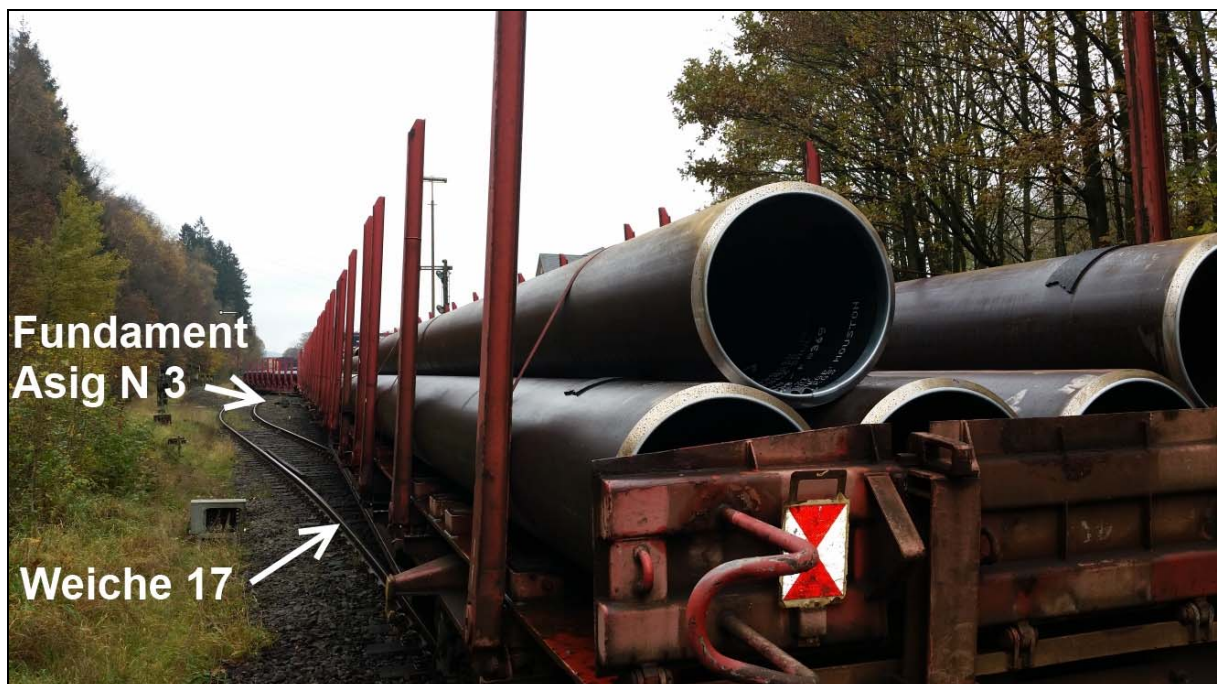
Abb. 6: Zugschluss auf Höhe Weiche 17; Blick in Fahrtrichtung

Bei einer Position der Lok etwa im km 5,645 war das Ende des Zuges bei einer Gesamtzuglänge von 195 m etwa im km 5,840 zum Stillstand gekommen. Damit stand der Zug über einen Zeitraum von ca. 1 Minute und 20 Sekunden auf dem Gleisschaltmittel S 44 im km 5,675. Folge hiervon war, dass die Mitwirk taste ca. 10 Sekunden nach dem Halt freigeschaltet wurde. Als der Tf seinen Zug nach Erhalt des Befehles bis zu seinem gewöhnlichen Halteplatz vorziehen wollte, überfuhr er zwar den Schienenkontakt erneut, aber technisch bedingt führte dies nicht zur erneuten Blockierung der Mitwirk taste. Ob die Fdl'in zuvor dem Tf mündlich zugestimmt hat, seinen Zug bis zum gewöhnlichen Halteplatz vorzuziehen, ist nicht mehr schlüssig nachvollziehbar. Obwohl der Zug, für die Fdl'in erkennbar, weder an der Signal-Zugschlussstelle vorbeigefahren war, noch seinen gewöhnlichen Halteplatz erreicht hatte, stellte sie das Esig F auf Halt zurück, bediente die nun freigeschaltete Mitwirk taste und

löste die Fahrstraße auf. Hierbei stellte sie auch die etwa im km 5,72 liegende Weiche 17 um, deren Weichenzunge sich genau zwischen den Drehgestellen des fünften Wagens umstellte. Das erste Drehgestell folgte dem vorderen Zugteil nach Gleis 4, das zweite Drehgestell mit den nachlaufenden Wagen fuhr nach Gleis 3 ein. Den damit entstandenen zweispurigen Lauf des Zuges, bei dem auch das zwischen Bahnsteig 3 und 4 stehende Signal N 3 umgerissen und zerstört wurde, bemerkten weder die Fdl'in noch der Tf oder sein Rangierbegleiter. Unmittelbar nach Auflösung der Fahrstraße für den Güterzug hatte die Fdl'in die Fahrstraße für den erwarteten Personenzug aus Ferndorf nach Gleis 3 eingestellt, den sie nach ihren handschriftlichen Aufzeichnungen um 07:08 Uhr angenommen hatte.

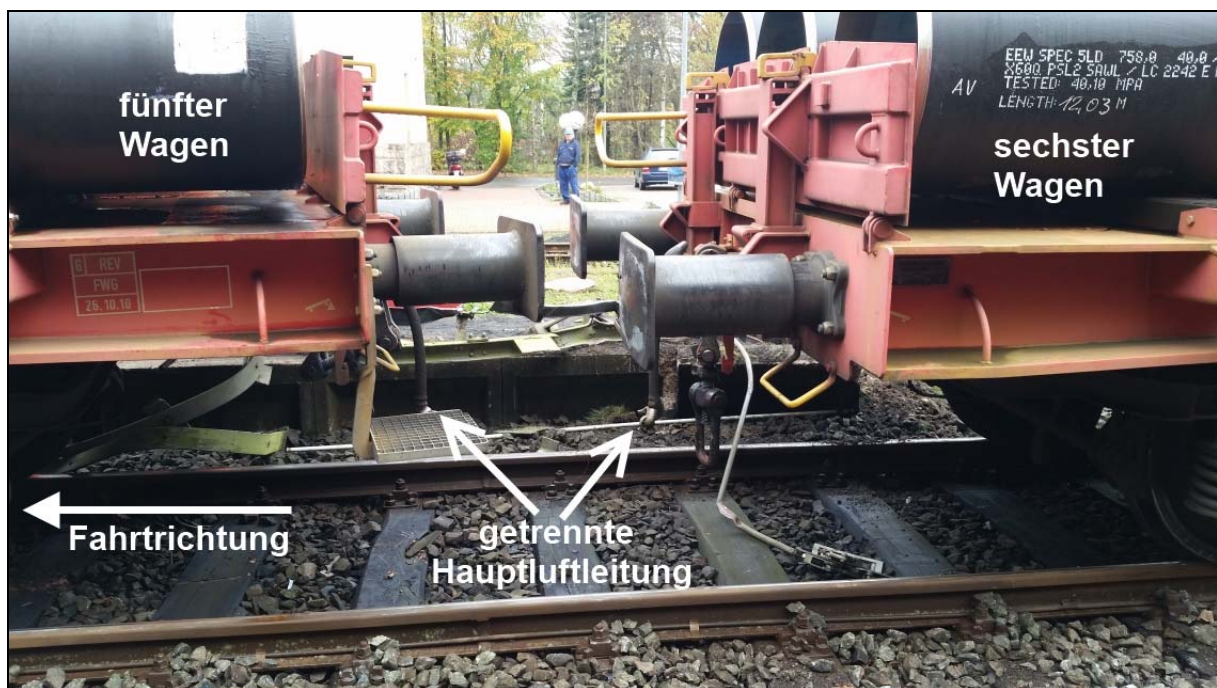
Abb. 7: Getrennte HLL zwischen fünften und sechsten Wagen

Erst als sich die in Folge des zweispurigen Laufes unter Spannung geratene Kupplung der HLL zwischen dem fünften und sechsten Wagen löste, kam der es nach dem Druckabfall in der HLL zur Zwangsbremmung, und der Zug nach ca. 95 m zum Stillstand.

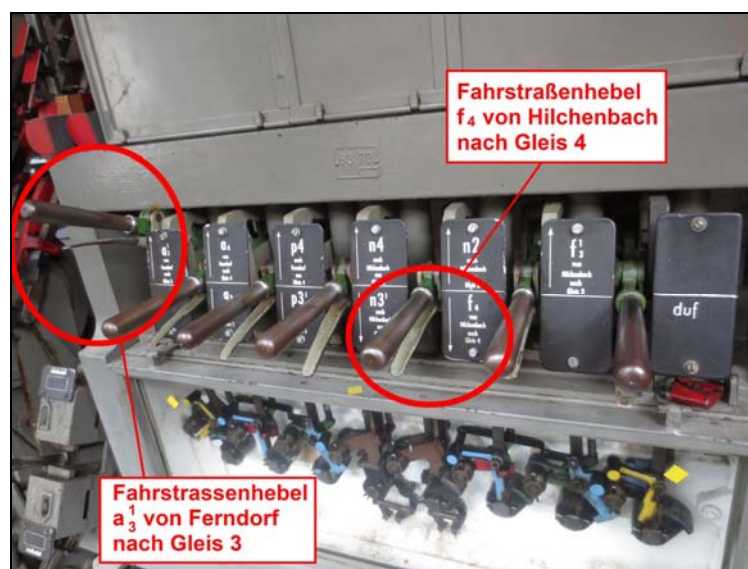
Bei Eintreffen der EUB im Bf Dahlbruch befand sich der Güterzug in Fahrtrichtung Ferndorf mit der Lok und den ersten vier Wagen auf Gleis 4, der fünfte Wagen lief zweispurig zwischen den Gleisen 3 und 4, die ihm nachfolgenden Wagen waren in Gleis 3 zum Stillstand gekommen. Zug- und Stoßeinrichtungen waren unbeschädigt, kein Wagen des Zuges war entgleist. Asig N 3 war aus seinem Fundament zwischen den Gleisen 3 und 4 gerissen worden und vollständig zerstört. Trümmerteile des Signals hatten sich im hinteren Drehgestell des fünften Wagens verkeilt. Die HLL war zwischen dem fünften und sechsten Wagen unterbrochen, weder Schläuche noch Kupplungen wiesen erkennbare Schäden auf. Im Stellwerk war der Fahrstraßenhebel f_4 (von Hilchenbach nach Gleis 4) bei Eintreffen der EUB in Grundstellung. Der Fahrstraßenhebel $a_{1/3}$ (von Ferndorf nach Gleis 3) war umgelegt, Weichen- und Riegelhebel befanden sich in der entsprechenden Stellung.

Abb. 8: Stellung Fahrstraßenhebel bei Eintreffen der EUB

Endposition und Zustand des Zuges in Verbindung mit der vorgefundenen Situation auf dem Stellwerk lässt den Rückschluss zu, dass zunächst die Fahrstraße für den Güterzug aus Hilchenbach nach Gleis 4 eingestellt war, in das der vordere Zugteil auch einfuhr. Weiche 17 lief dann bei der Fahrstraßenauflösung f₄ und Neueinstellung der Fahrstraße a_{1/3} für den erwarteten Personenzug aus Ferndorf so zwischen den Drehgestellen des fünften Wagens um, dass sein hinteres Drehgestell und die nachlaufenden Wagen nach Gleis 3 fuhren. Das zerstörte Asig N 3 und die getrennte HLL sind als Folgen des Ereignisses zu bewerten.

Um eine derartige Situation künftig zu vermeiden, führte der Arbeitgeber nach eigenen Angaben mit seinem Tf ein Lehrgespräch.

Nach Information der DB Netz AG wurde die betroffene Fdl'in intern zu den Thematiken Fahrwegprüfung, Fahrwegsicherung, Aufhebung von Sicherungsmaßnahmen, Zugschlussstellen auf Betriebsstellen mit mechanischer Technik mit konkreten Bezügen zu den Örtlichkeiten im Bf Dahlbruch nachgeschult. Im Anschluss wurde ein Feststellungsgespräch für den Einsatz als Fdl'in unter Bezugnahme auf die vorgenannten Themen durchgeführt.
