Untersuchungsbericht

Sonstiger Unfall im Eisenbahnbetrieb

***Bahnhof Bielefeld Hbf Pbf, Gleis 4,
VzG-Strecke 1700***

10.07.2010

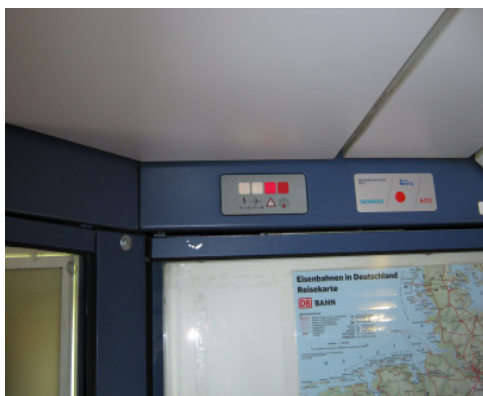
Fehleranzeige, 3. Anzeige von links

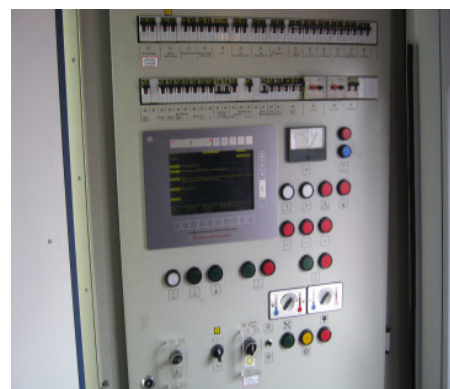
Die in der Steuereinrichtung der Klimaanlage gespeicherten Daten können über den Bildschirm im Schaltschrank (rechtes Bild, Mitte) abgerufen werden.

Bedienungsanlage, u. a. Klimaanlage

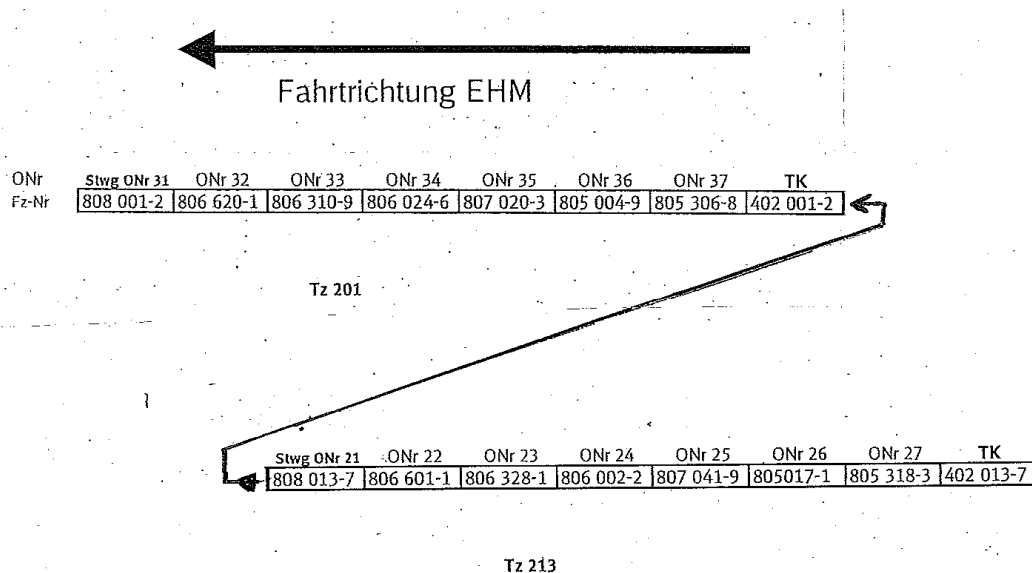
In den Hauptrechnern der ICE-Züge werden alle Störungen gespeichert. So auch in dem Hauptrechner des Zuges ICE 846/856. Aufgrund der Ereignisse am 10.07.2010 wurden die Daten ausgelesen. Die Störungen werden nicht unter der Fahrzeugnummer sondern unter der Wagen Ordnungsnummer (ONr.) des Zuges gespeichert.

Da nur Daten, die zu einem Ausschalten der Klimaanlage führen, benötigt werden, wurden nur derartige Daten gefiltert:

Wagen 37	Ausfall der Klimaanlage	von 12:50 bis 00:00 Uhr	Grund 1
Wagen 35	Ausfall der Klimaanlage	von 16:59 bis 18:33 Uhr	Grund 1
Wagen 34	Ausfall der Klimaanlage	von 16:17 bis 18:54 Uhr	Grund 1

Wagen 27	Ausfall der Klimaanlage	von 16:55 bis 02:46 Uhr	Grund 1
Wagen 26	Ausfall der Klimaanlage	von 16:53 bis 02:51 Uhr	Grund 1
Wagen 25	Ausfall der Klimaanlage	von 15:33 bis 03:45 Uhr	Grund 1

Wagen 24	Ausfall der Klimaanlage	von 16:59 bis 19:01 Uhr	Grund 1
Wagen 23	Ausfall der Klimaanlage	von 16:12 bis 23:04 Uhr	Grund 1
Wagen 22	Ausfall der Klimaanlage	von 16:17 bis 18:54 Uhr	Grund 2

Grund 1: Hochdruckabschaltung im Kältekreislauf

Grund 2: Schutzabschaltung (Drehrichter „Kälte“ gesperrt)
