# ***Untersuchungsbericht***

## ***Zugkollision***

***Strecke Braunschweig – Bad Harzburg,***

***am 20.01.2010***

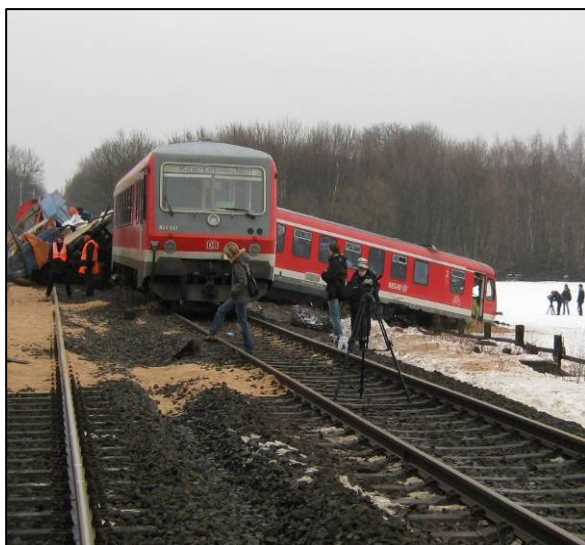
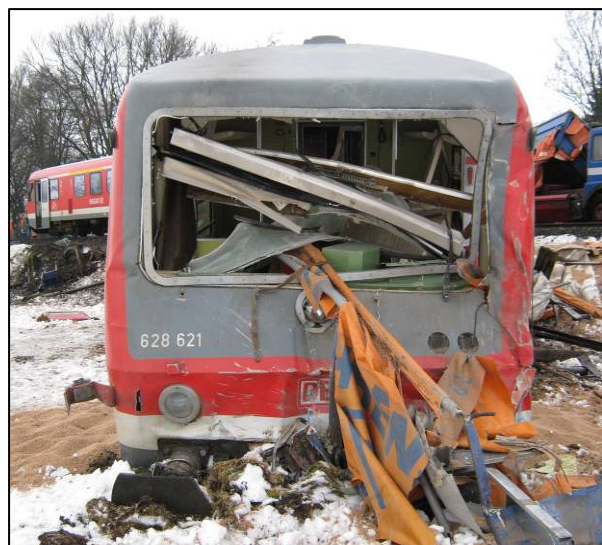
Abbildung 1

In Folge der Kollision entgleiste der führende Motorwagen 628 621 des zweiteiligen Dieseltriebwagens, stellte sich quer und rutschte in Fahrtrichtung rechts die Böschung hinab. Dabei wurden 16 Personen verletzt, 3 von ihnen schwer. Es entstand ein geschätzter Sachschaden in Höhe von ca. 2.264.000,00 €.

Der Fahrer des Lkw fuhr mit seinem Fahrzeug vom Bahnübergang in km 4,353 innerhalb des Gleises in Fahrtrichtung Braunschweig. Nach ca. 50 Meter Fahrt blieb der Lkw im Gleis stecken. Der Triebfahrzeugführer der wenige Minuten später herannahenden Regionalbahn konnte den Lkw im Gleis nicht rechtzeitig erkennen und seinen Zug anhalten. Daraufhin kam es zwangsläufig zur Kollision.

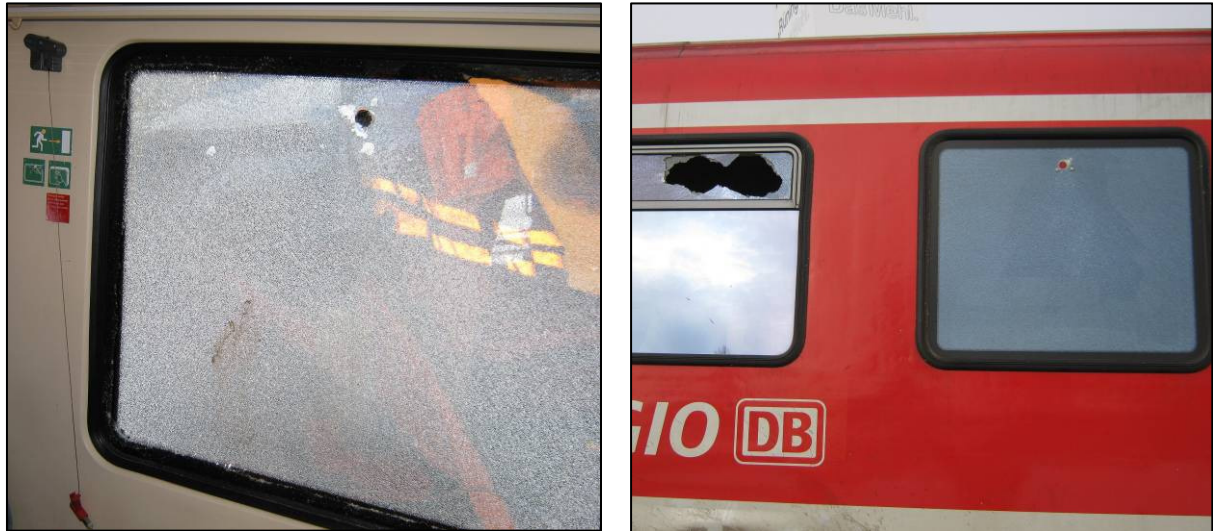
Abbildung 2

Das Zerschlagen und Entfernen der Scheiben war nur mit größerem Kraftaufwand möglich. Es wurde deutlich, dass im Bereich der Sollbruchstelle (roter Punkt) immer erst beide Scheiben (innere und äußere) durchschlagen werden müssen. Erst dann konnte das NEA geöffnet werden. Das Durchschlagen des roten Punktes gelang erst nach mehreren kräftigen Schlägen. In diesem Zusammenhang ist festzustellen, dass die innere Scheibe bereits nach dem ersten Schlag splitterte, die äußere Scheibe jedoch nahezu unbeschädigt blieb und dies darüber hinaus von innen optisch nicht unmittelbar wahrgenommen werden konnte.

Ein Herausdrücken der Scheiben mit der Hand, wie auf den Piktogrammen dargestellt, war nicht möglich. Die Spannung der äußeren Scheiben war nach vollständiger Durchschlagung des roten Punktes noch so groß, dass ein Herausdrücken mit der Hand misslang. Beim zweiten Versuch fiel die Scheibe nicht wie vorgesehen in einem Stück heraus.

Die Überprüfung der Funktionsfähigkeit der beiden in Kapitel 4.2.1.2 näher spezifizierten NEA-Fenster sowie die Auswertung der in diesem Zusammenhang vorliegenden Zeugnisaussagen zeigten, dass eine Öffnung gemäß der angebrachten Piktogramme nicht bzw. nicht widerspruchsfrei möglich war.

Reisende im Zug, die sich wegen eines Unfalls in einer extremen Ausnahmesituation befinden, können die Notwendigkeit, die Scheiben vollständig am roten Punkt durchschlagen zu müssen, nur schwer erkennen. Auch deshalb, weil nach dem ersten Schlag auf den roten Punkt, die innere Scheibe vollständig splittert und so der Eindruck entsteht, dass sich das Fenster danach öffnen ließe.

Da sich die äußere Scheibe nicht gemäß des Piktogramms herausdrücken ließ, sind an dieser Stelle Korrekturmaßnahmen angezeigt. Diese könnten von der grundsätzlichen Überarbeitung der Öffnung der äußeren Scheibe inklusive Piktogramms bis zur Anpassung der Scheibenspannung nach vollständiger Durchschlagung des roten Punktes reichen.

„Um im Notfall eine zügige und sichere Evakuierung von Reisenden zu gewährleisten, sollten die Anforderungen an die Notein- und Notausstiegfenster (NEA) der Komponentenzulassung: EBA 05 G 08A (10/05) sowie bauartgleiche NEA hinsichtlich Funktionsfähigkeit (Kennzeichnung, Handhabung und Verletzungsgefahr) überprüft werden.“

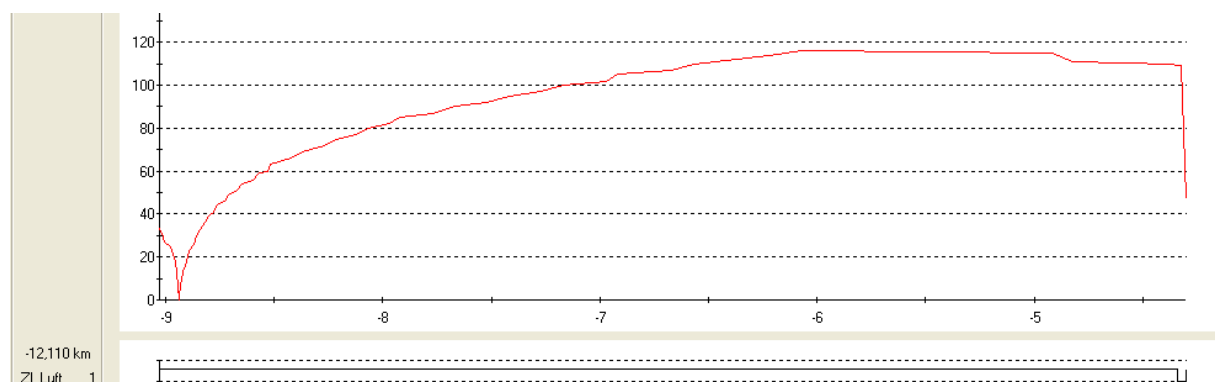
Abbildung 3: Geschwindigkeitsverlauf des Zuges aus EFR

Bei dieser Geschwindigkeit wird um 07:37:30 Uhr ein rapider Druckabfall in der Hauptluftleitung (Luftversorgungs- und steuerleitung der Zugbremse) registriert. Darauf setzt eine Bremswirkung ein. Nach einem Fahrweg von ca. 40 m und bei einer Geschwindigkeit von 107 km/h bricht um 07:37:31 Uhr die Geschwindigkeitskurve steil nach unten ab. Der nachfolgend aufgezeichnete Geschwindigkeitswert von 47 km/h wurde auf demselben Wegmeter aufgezeichnet. Danach brechen auch alle weiteren Aufzeichnungen zunächst ab und setzten erst um 11:13 Uhr wieder ein.

- Die Aufzeichnungen zum Druck in der Hauptluftleitung sprechen für eine vom Triebfahrzeugführer eingeleitete Schnellbremsung. Hierbei wird die Hauptluftleitung schlagartig entlüftet und die volle Bremskraft steht nach kürzester Zeit zur Verfügung

- Der Zug legte einen Weg von ca. 40 Meter mit wirkender Bremse zurück, ehe die Aufzeichnungen bei ca. 107 km/h abbrechen. Demzufolge setzte die Bremswirkung noch vor der Kollision ein. Durch die Bremswirkung wurde die Geschwindigkeit des Zuges um ca. 3 km/h reduziert

- Das Abbrechen der Geschwindigkeitslinie lässt auf den Zeitpunkt des Aufpralls schließen. Demnach betrug die Aufprallgeschwindigkeit ca. 107 km/h.
- Vom Einsetzen der Bremswirkung bis zum Aufprall verging eine Zeit von ca. 1 Sekunde

- Es ist davon auszugehen, dass der Triebfahrzeugführer den Lkw erst kurz vor dem Passieren des Bahnübergangs sah. Der verbleibende kurze Weg reichte nicht aus, den Zug trotz Schnellbremsung noch vor dem Lkw zum Halten zu bringen, bzw. dessen Geschwindigkeit deutlich zu verringern. Der Triebfahrzeugführer hatte keine Möglichkeit das Schadensereignis wesentlich zu mildern oder gar abzuwenden.

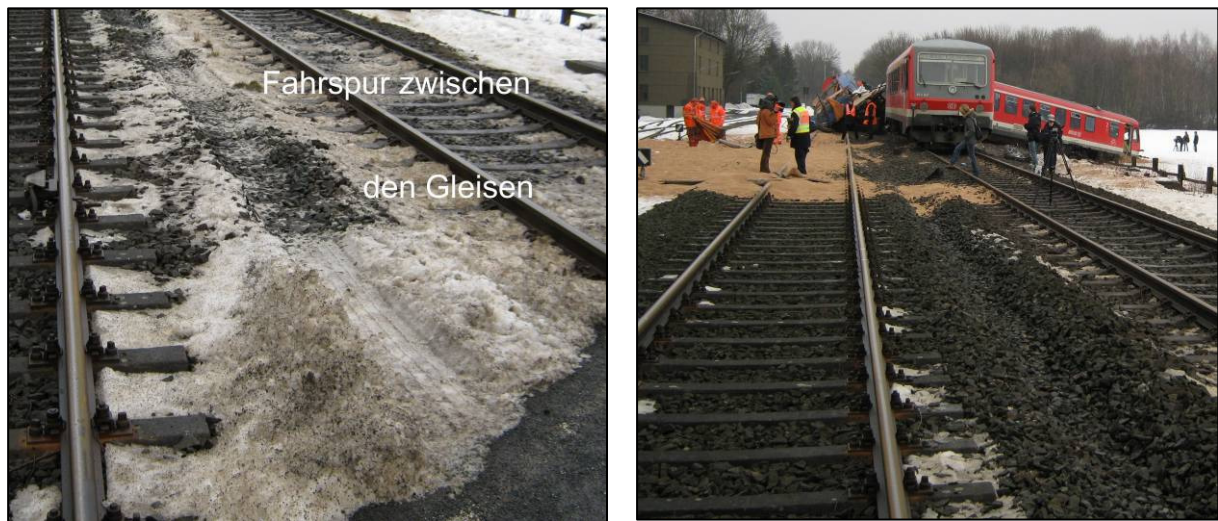
Abbildung 4

Im Bereich der Unfallstelle sind zwischen den beiden Streckengleisen Fahrspuren erkennbar, die zweifelsfrei dem Lkw-Gespann zuzuordnen sind. Die Spuren beginnen am Bahnübergang in km 4,353 und enden nach ca. 50 Meter am Ort der Kollision. An dieser Stelle lag neben den Trümmerteilen der Fahrzeuge auch das verstreute Ladegut des Lkw.

Die Spuren lassen zweifelsfrei den Schluss zu, dass der Lkw bei geöffneter Schranke zwischen den Schrankenbäumen in das Streckengleis einbog und ca. 50 Meter in Richtung Braunschweig im Streckengleis entlang fuhr. In etwa im Bahnkilometer 4,300 kam es dann zur Kollision mit der Regionalbahn 14955.

Die Kollision fand somit nicht auf dem Bahnübergang km 4,353 statt. Es handelt sich bei dem Unfall deshalb nicht um einen Zusammenprall am Bahnübergang.
