# ***Untersuchungsbericht***

## ***Zugkollision mit anschließender Entgleisung im Landrückentunnel am 26.04.2008***

Bonn, den 14.05.2010

Zugkollision mit anschl. Entgleisung des ICE 885  
im Landrückentunnel

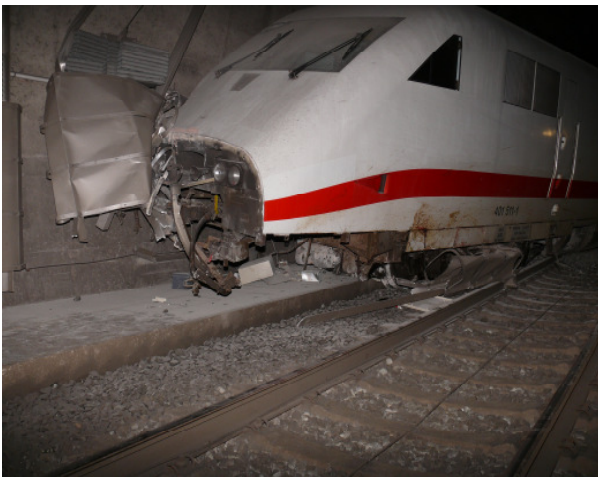
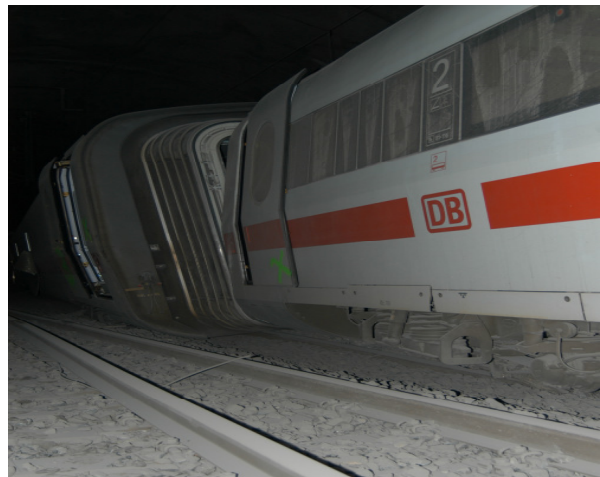
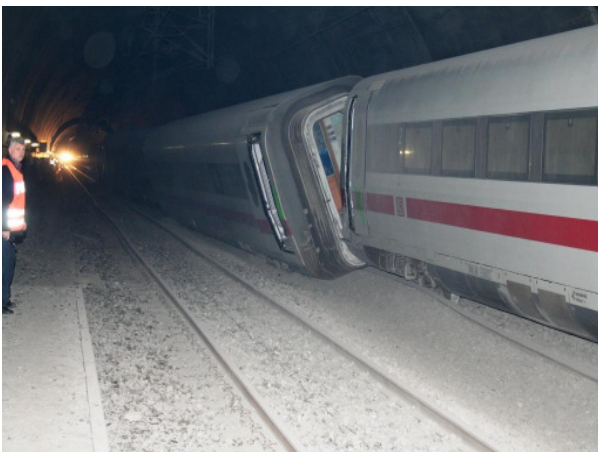
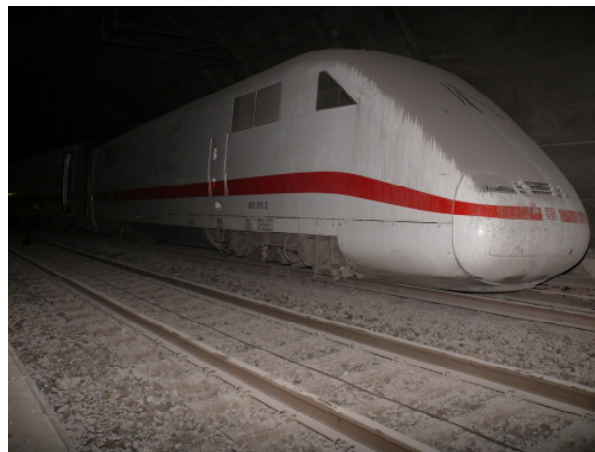
Abbildung 1

Von den insgesamt 14 Fahrzeugen des ICE 885 entgleisten beide Triebköpfe sowie die letzten 10 Mittelwagen.

Durch die Entgleisung entstanden erhebliche Schäden an den Fahrzeugen, dem Oberbau, den Signal-, den Telekommunikations- sowie Oberleitungsanlagen sowie in einer Gesamthöhe von ca. 10.320.000 €.

Ursache für die Entgleisung der Mittelwagen dürfte die dynamische Kraft- und Bewegungsreaktion der Fahrzeuge auf die vom entgleisten Triebkopf verursachte Verschiebung des Gleisrostes im Bereich der Weiche 602 sein.

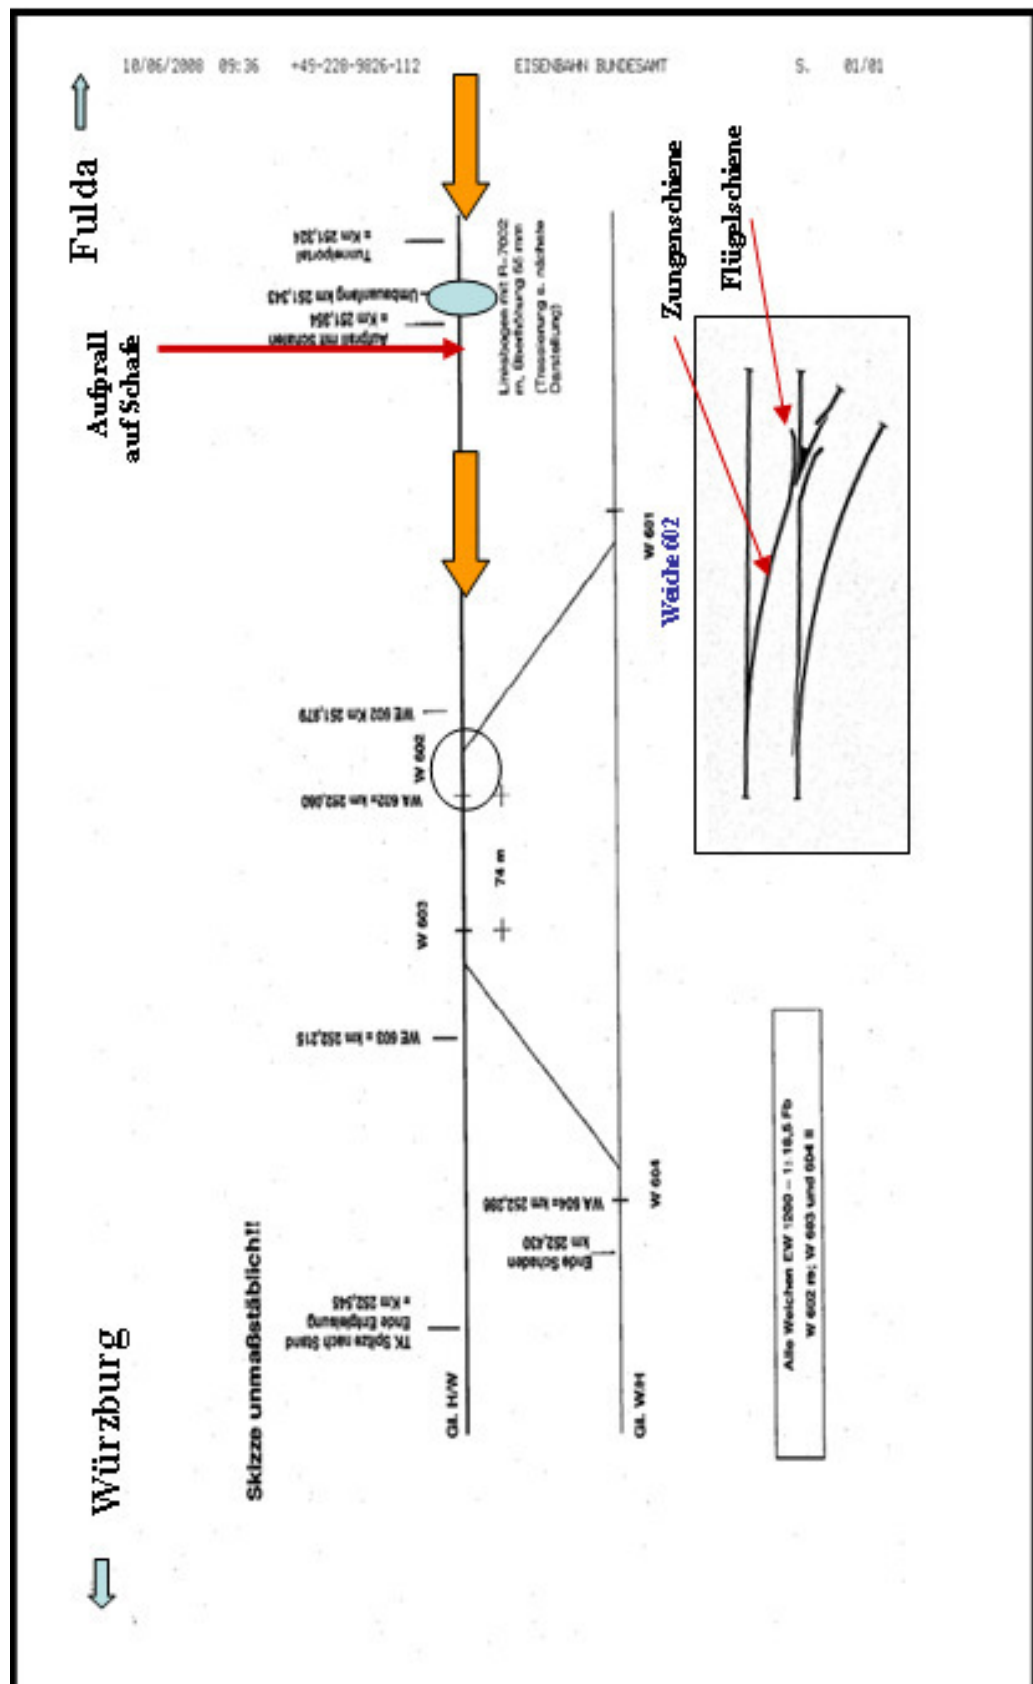
Abbildung 2: Skizze Unfallstelle

Erste Entgleisungsspuren deuten auf eine Entgleisung nach rechts hin. Die Spuren sowie die Auswertung der Radsatzlager bestätigen, dass es durch die aus dem Aufprall auf die Schafherde resultierenden Kräfte und Wirkungen zu einer Entgleisung der ersten Achse gekommen ist. Der entgleiste Triebkopf hat jedoch den Gleisbereich nicht verlassen und für die folgenden rund 700 m bis zur ersten stumpf befahrenen Weiche 602 „Spur“ gehalten.

Nach dem Durchfahren des Herzstückbereiches ist die entgleiste Achse an die Flügelschiene angelaufen und dadurch nach rechts über die Schwellenköpfe in den Schotter abgedrängt worden. Untermauert wird diese Feststellung aus der Aufzeichnung der EFR. In km 251,927 (Lage der W 602) ist ein sprunghafter Anstieg der Bremskurve aus einer registrierten Geschwindigkeit von 174 km/h auf 141 km/h und einer folgenden Registrierung von 179 km/h bei einer aufgezeichneten Wegstrecke von 120 m erkennbar. Ursächlich für diese Geschwindigkeitsregistrierung sind die wechselnden Haftreibwerte in Folge der Entgleisung der Achsen über der Schienenoberkante.

Unmittelbar nach der Weiche 602 zeigten sich starke Schäden an den Schwellen. Nur wenige Schwellen weiter war der Gleisrost bereits weitgehend zerstört, keine Schienenbefestigung mehr vorhanden und damit keine weitere Spurführung möglich. Auf den folgenden ca. 200 m bis in den Herzstückbereich der Weiche 603 war faktisch kein Gleis mehr vorhanden.

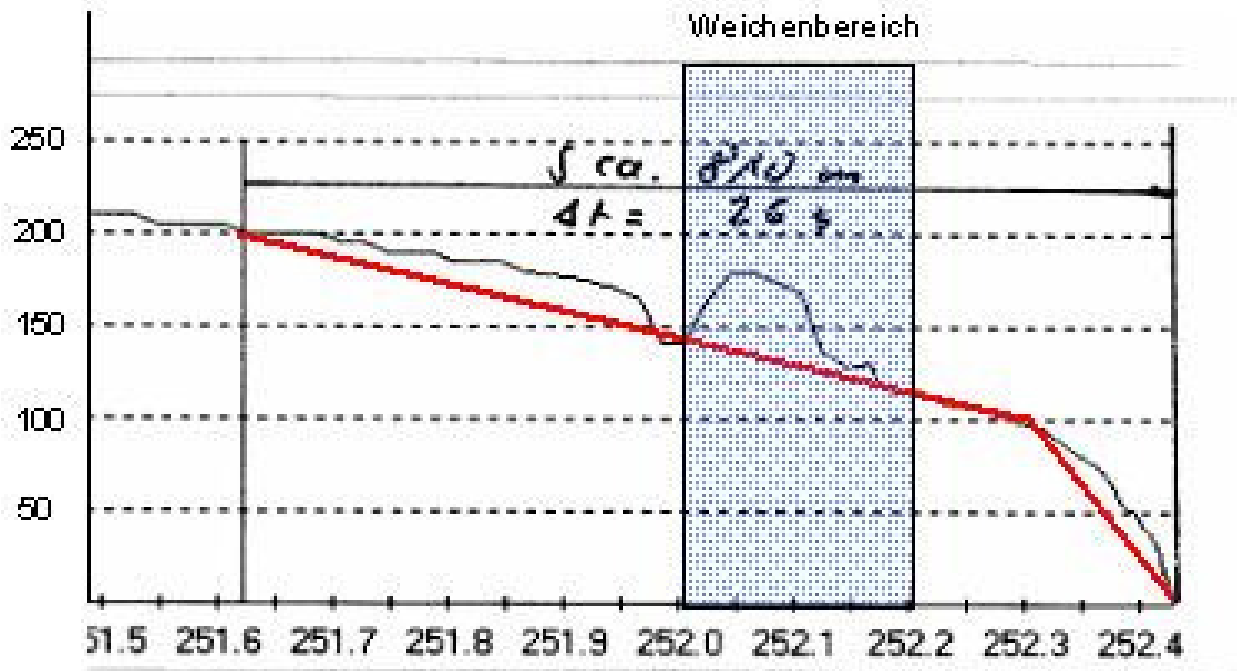
Abbildung 6: Geschwindigkeitsverlauf des Zuges aus EFR

Abbildung 6 zeigt den Geschwindigkeitsverlauf des Zuges aus der EFR. Blau markiert ist der Bereich, in dem, eine exakte Normierung des Fahrweges vorausgesetzt, die Weichen überfahren wurden. Daraus lässt sich die Vermutung ableiten, dass der unter Kapitel 3.1 beschriebene Geschwindigkeitswechsel mit dem Überfahren der durch die Entgleisung beschädigten Weiche zusammenhängt.

Rot dargestellt ist der Umstand, dass der Verzögerungsverlauf grundsätzlich in zwei Phasen unterteilt werden kann. Im ersten Bereich ergibt sich eine geringere Verzögerung als im zweiten Bereich. Es wird auch auf Basis der anderen Erkenntnisse davon ausgegangen, dass im ersten Bereich die Verzögerung durch die Bremskraft des Zuges und den erhöhten Rollwiderstand des entgleisten Radsatzes charakterisiert ist. Im zweiten Bereich ergibt sich eine wesentlich höhere Verzögerung. Ursache hierfür ist vermutlich die Tatsache, dass an der Weiche weitere Radsätze entgleist sind.

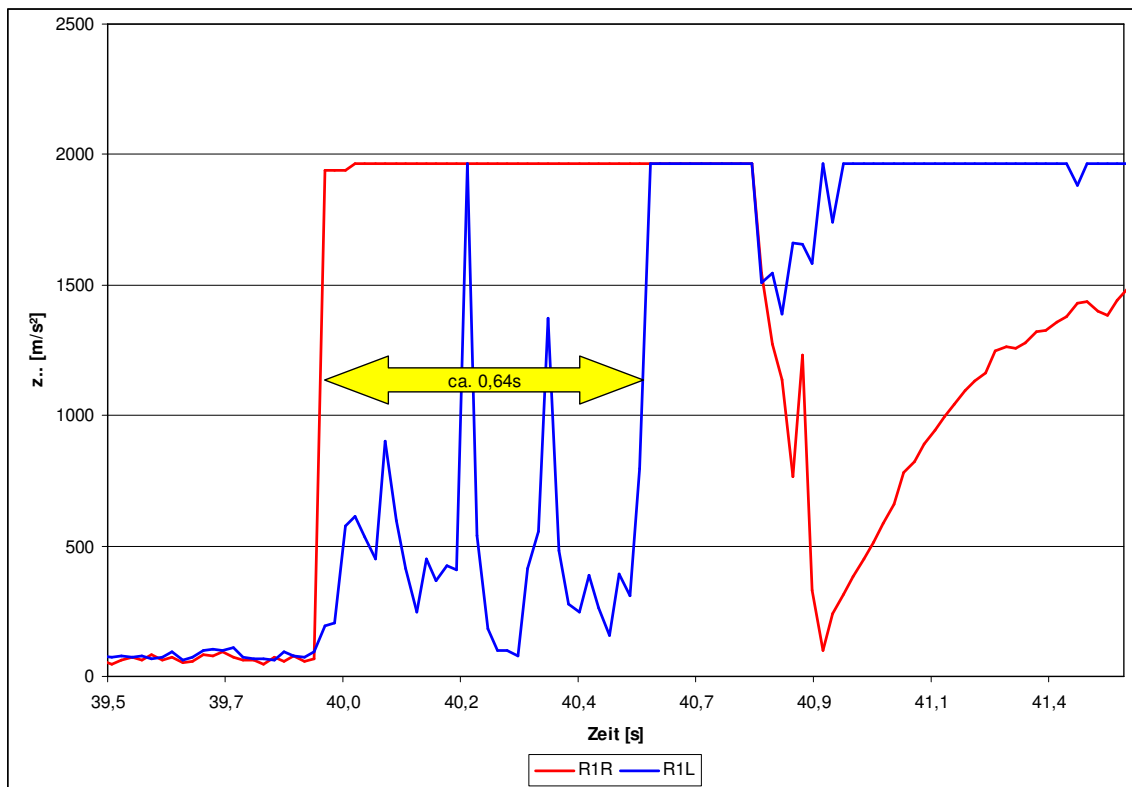
Abbildung 7: Vertikalbeschleunigung am Radsatzlager (1. Radsatz)

Das Unfallereignis kündigt sich anhand eines Kabelabrisses am Sensor R1R (in Fahrtrichtung vorlaufende Achse, Achslager rechts) an, was dem Ausfall dieses Sensors gleich zu setzen ist. Ca. 0,64 s später wurde ein deutlicher Anstieg der Beschleunigungen am linken Radsatzlagergehäuse registriert (vgl. Abbildung 7)

Bei einer Fahrgeschwindigkeit von ca. 209 km/h bedeutet eine Zeitdifferenz von 0,64 s eine Wegdifferenz von 37,2 m.

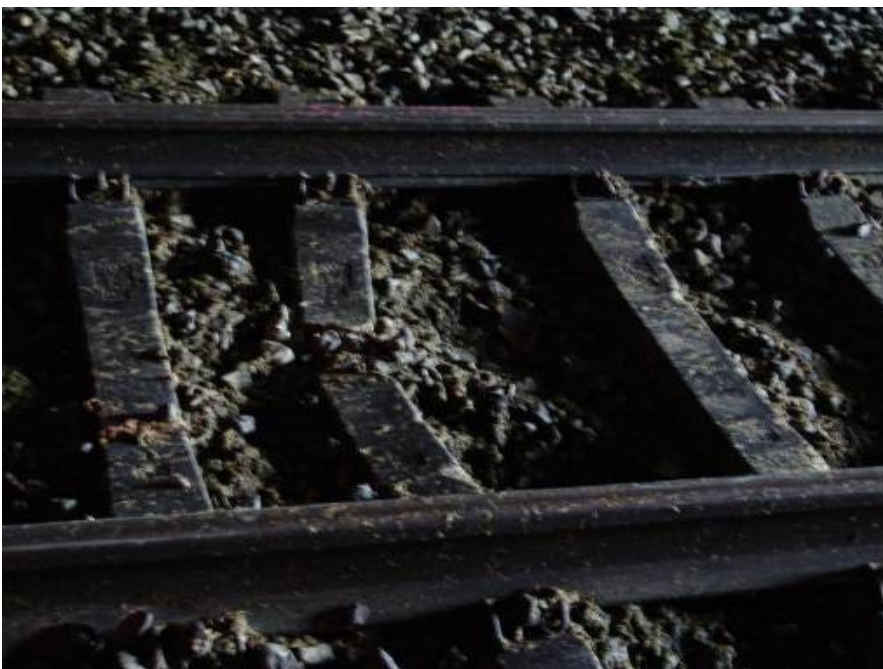
Entgleisungsursache durch eine gebrochene Schwelle im Bereich der Entgleisungsstelle.

Die gebrochene Schwelle befindet sich ca. 6 m nach Beginn der Kollision mit den Schafen, d.h. noch vor den ersten Entgleisungsspuren. Es ist zu vermuten, dass die beim Aufprall auf die Schafe im Frontbereich des Triebkopfes beschädigten Bauteile sich mit den Tierkadavern zwischen Fahrzeug und Schwelle verklemmt, die daraus resultierende Kraftwirkung den Bruch der Schwelle verursacht und die Reaktionskraft die Entgleisung begünstigt haben könnte.

Abbildung 8: Gebrochene Schwelle ca. 6 m nach Auftreffen auf die Schafherde

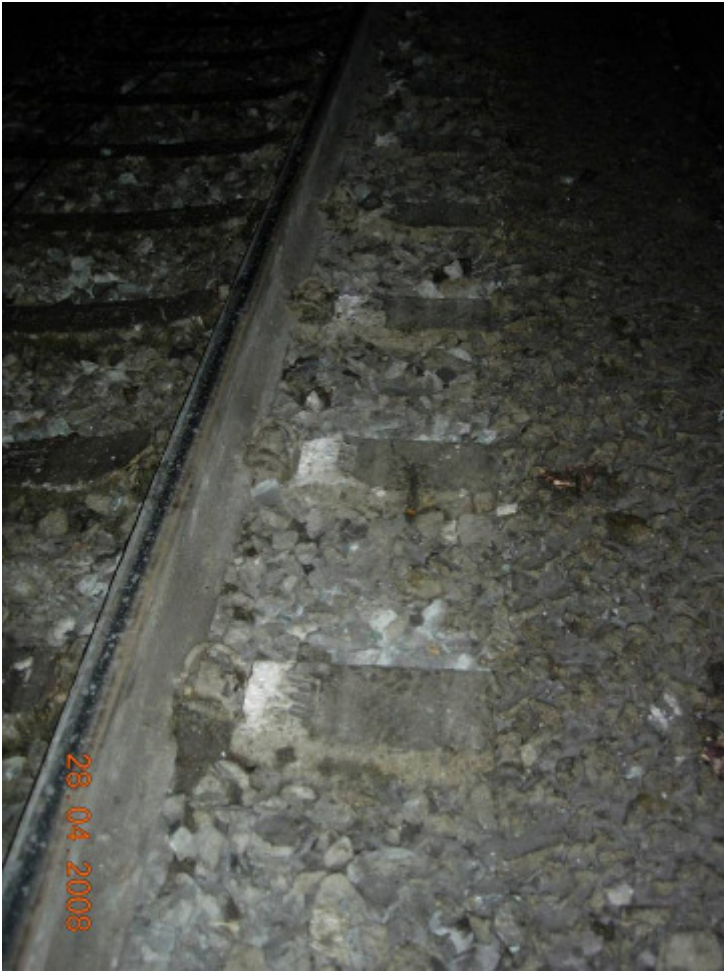
In Abbildung 9 sind die Entgleisungsspuren auf der, in Fahrtrichtung gesehen, rechten Seite zu sehen, die über eine größere Strecke hinweg parallel zur Gleisachse verläuft.

Abbildung 9: Entgleisungsspuren in Fahrtrichtung rechts

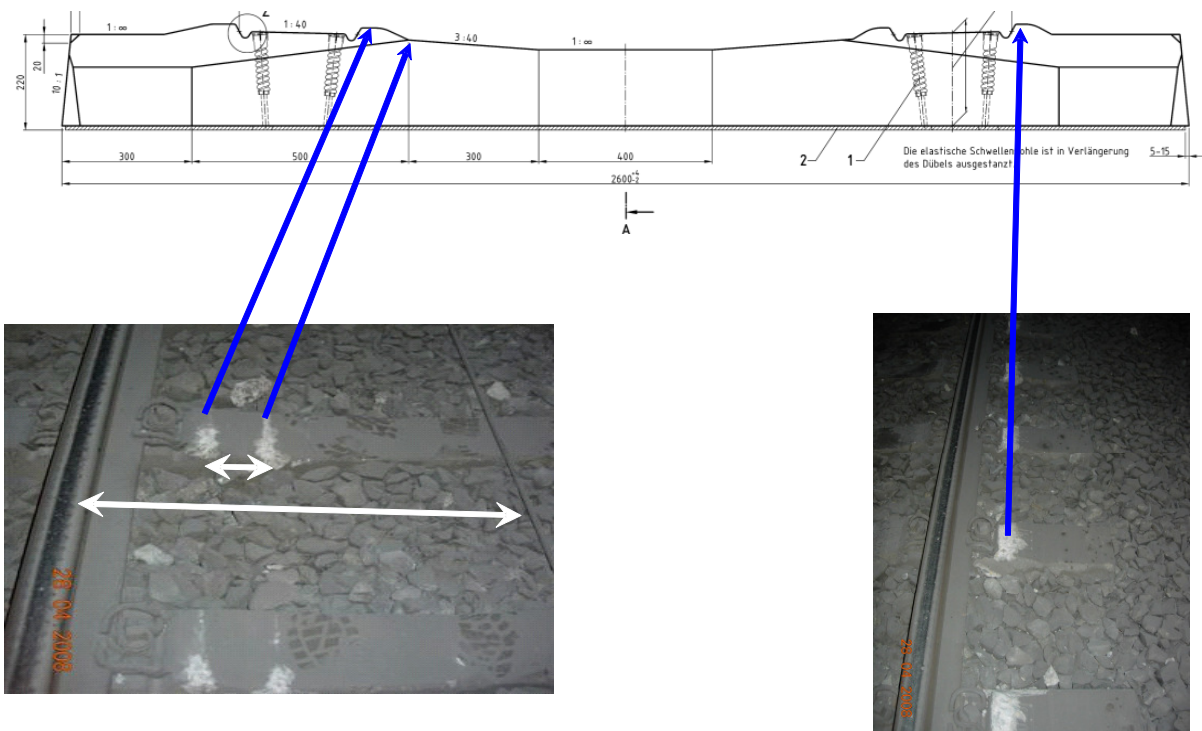
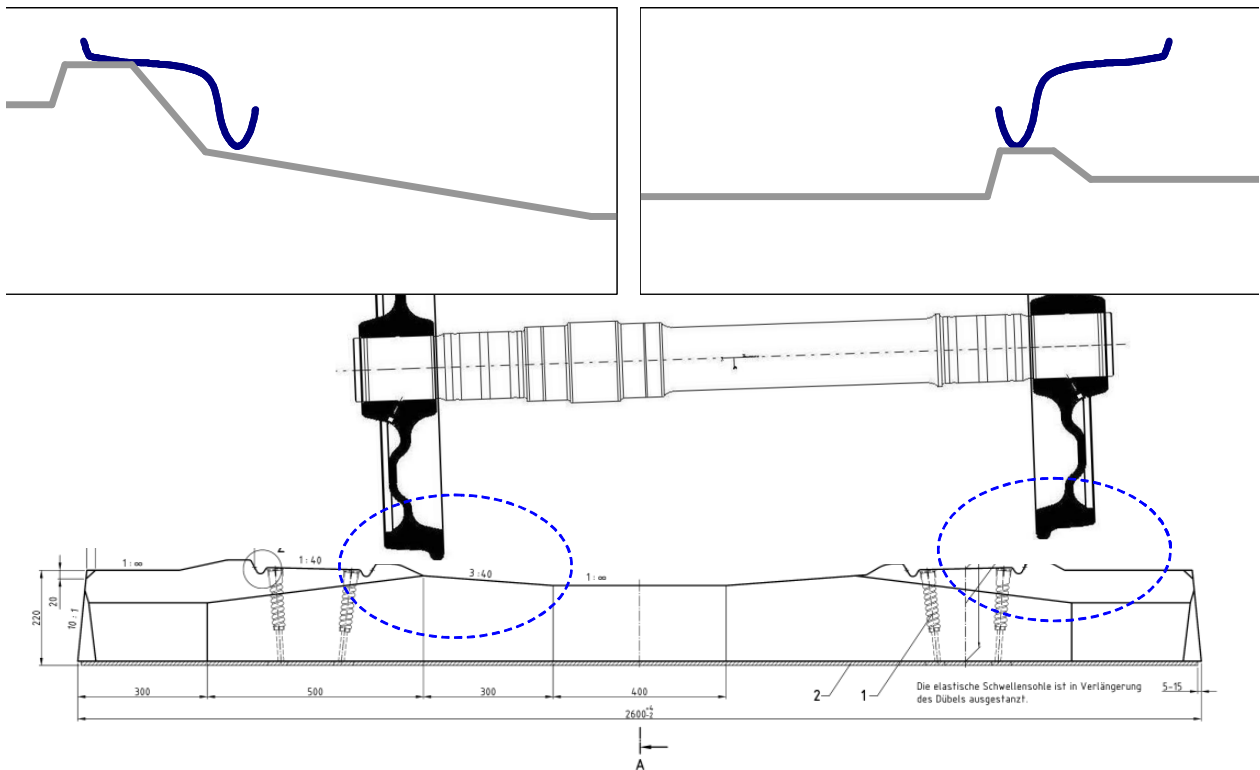
In Abbildung 11 und Abbildung 12 ist zu erkennen, dass die zwei vorgefundenen Entgleisungsspuren höchstwahrscheinlich vom ersten Radsatz stammen.

Abbildung 11: Analyse der Entgleisungsspuren – Teil 1

Abbildung 12: Analyse der Entgleisungsspuren – Teil 2

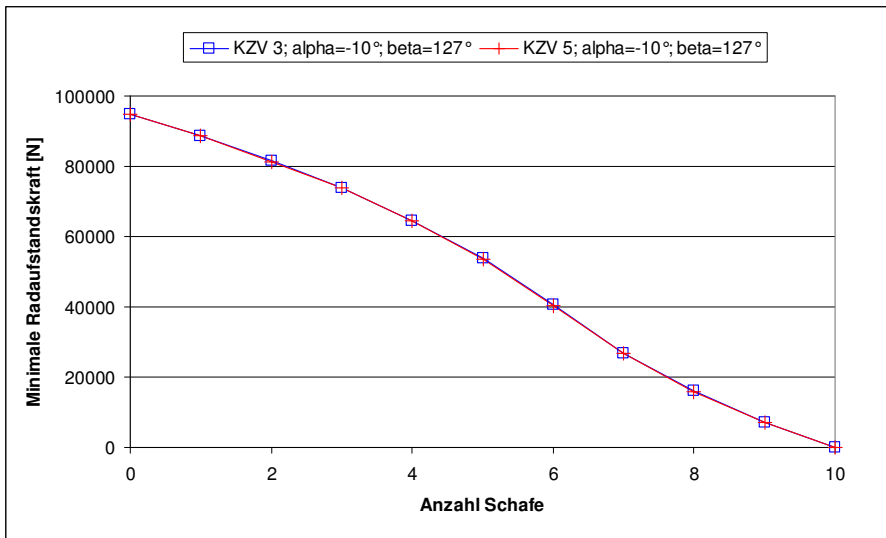
Abbildung 19: Minimale Radaufstandskraft vs. Anzahl Schafe

1. Eine mögliche Ursache ist eine Entgleisung durch direktes Einwirken der Schafe auf den Triebkopf. Je nach Situation sind 9 -13 Schafe mit einer Gesamtmasse von 900 kg bis 1 300 kg in der betrachteten Fahrsituation ausreichend um eine vollständige Radentlastung zu erzeugen.
2. Möglich ist aber auch, dass die beim Aufprall auf die Schafe im Frontbereich des Triebkopfes beschädigten Bauteile sich mit den Tierkadavern zwischen Fahrweg und Fahrzeug verkeilt und zur Entgleisung geführt haben könnten. Gestützt wird diese mögliche Entgleisungsursache durch eine gebrochene Schwelle im Bereich der Entgleisungsstelle.
3. Möglich ist auch eine Kombination der vorgenannten Ursachen.

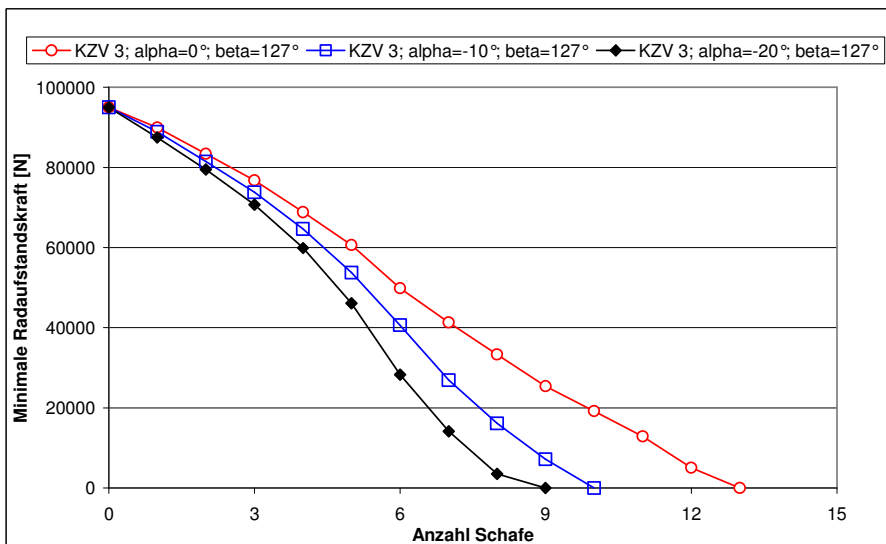
Abbildung 20: Variation lateraler Angriffswinkel

Abbildung 20 zeigt den Einfluss des lateralen Kraftangriffswinkels  $\alpha$ . Bei einer Einwirkung direkt von vorn führen 13 Schafe zur vollständigen Radentlastung, während neun Schafe bei einem lateralen Kraftangriffswinkel von  $\alpha = -20^\circ$  eine komplette Radentlastung hervorrufen.
