Untersuchungsbericht

Aktenzeichen: 60uu2010-09/002-3323#002-083

Gefährliches Ereignis im Eisenbahnbetrieb

Ereignisart:	Zugentgleisung
Datum:	01.09.2010
Zeit:	18:29 Uhr
Bahnhof:	Bacharach
Gleis:	1
Kilometer:	138,7

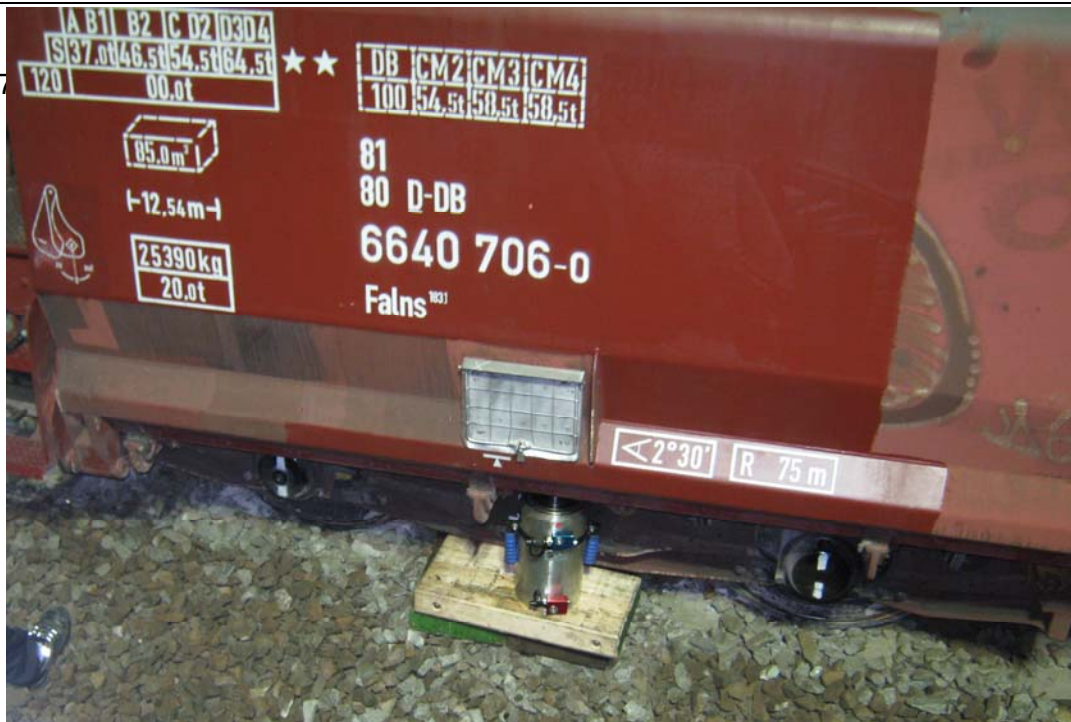
Etwa um 18:29 Uhr, während der Durchfahrt im Bf Bacharach, Gleis 1 (örtlich zulässige Geschwindigkeit $V_{zul.} = 120 \text{ km/h}$), ertönt auf dem Führerstand des CS 47925 ein akustisches Signal und das Piktogramm „Notrufverbindung“ erscheint. Der Tf bremst seinen Zug mit einer Vollbremsung* auf 40 km/h ab. Bei der Weiterfahrt mit verminderter Geschwindigkeit erkennt der Tf CS 47925 auf dem Gegengleis einen stehenden Zug, dessen Tf aus dem Führerstand heraus das Signal Sh 3 (Kreissignal) gibt. Nach eingeleiteter Schnellbremsung** kommt das führende Fahrzeug des CS 47925 in km 140,300 gegen 18:30 Uhr zum Stehen. Der entgleiste Güterwagen 81 80 6640

Abbildung 1: entgleistes Drehgestell in Fahrrichtung des Zuges – rechte Seite -
