# Untersuchungsbericht

Aktenzeichen: 60uu2006/282-3323#001-011

## Gefährliches Ereignis im Eisenbahnbetrieb

Ereignisart:	Zugkollision
Datum:	01.11.2006
Zeit:	02:41 Uhr
Bahnhof:	Obervellmar
Gleis:	2
Kilometer:	337,900

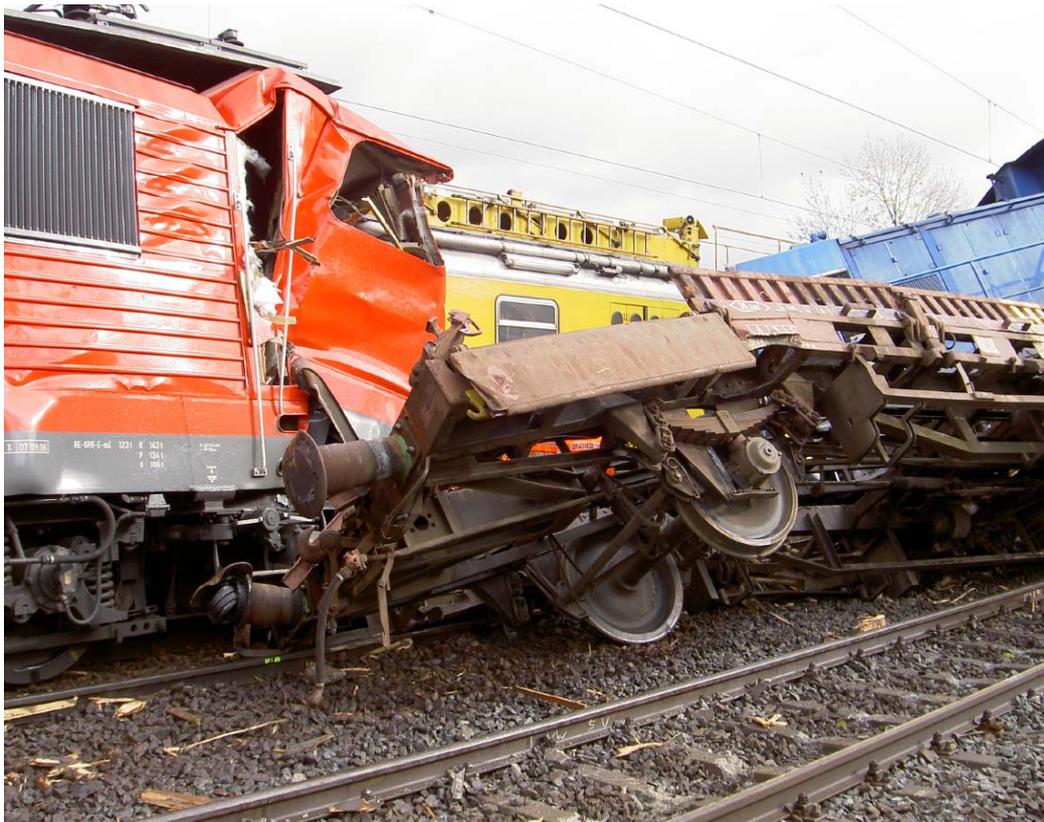
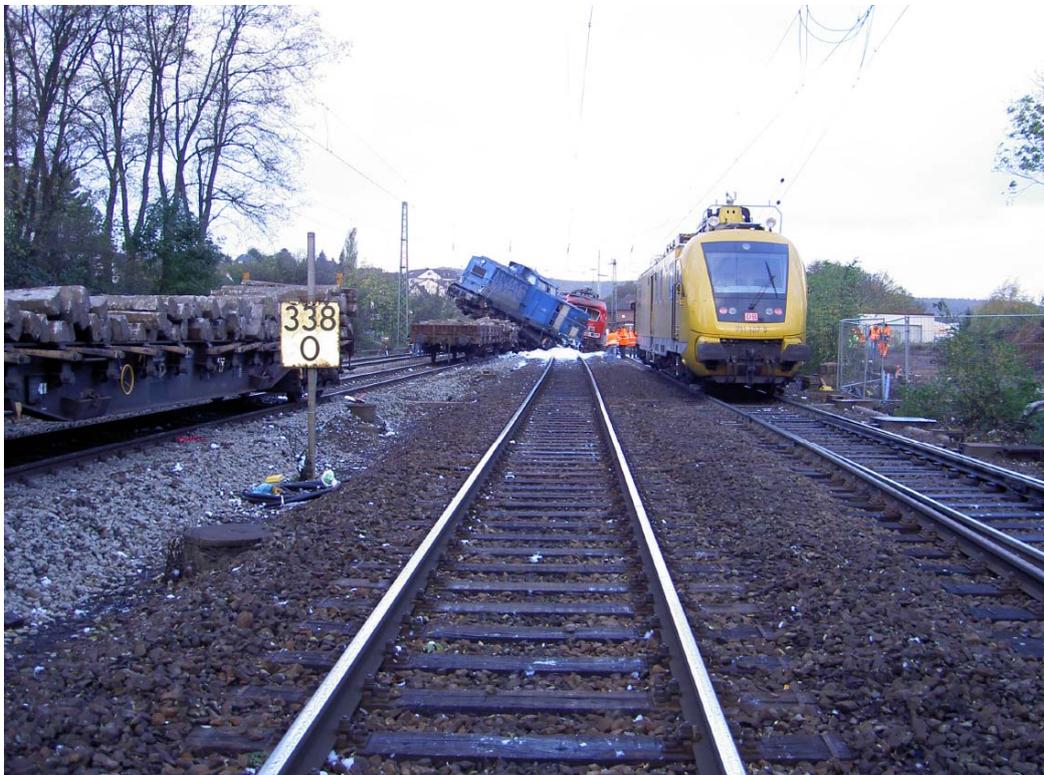
Abb. 1: Unfallstelle

Durch den Zusammenstoß wurden die beiden Triebfahrzeugführer schwer und ein Rangierbegleiter leicht verletzt. Es entstanden erhebliche Sachschäden an Fahrzeugen und der Infrastruktur. Außerdem wurde durch ausgelaufenes Dieselöl Gleisschotter und Boden verunreinigt.

Auf Grund mangelhafter Kommunikation zwischen Betriebsstelle, Rangierpersonal und des Triebfahrzeugführers der Rangierabteilung verließ die Rangierabteilung das Baugleis ohne Zustimmung des Fahrdienstleiters.
