Untersuchungsbericht

Aktenzeichen: 60uu2014-09/002-3323

Gefährliches Ereignis im Eisenbahnbetrieb

Ereignisart:	Bahnübergangsunfall
Datum:	02.09.2014
Zeit:	11:10 Uhr
Benachbarte Betriebsstellen:	Schweinsberg Anst. - Kirchhain
Streckennummer:	3950
Kilometer:	18,103

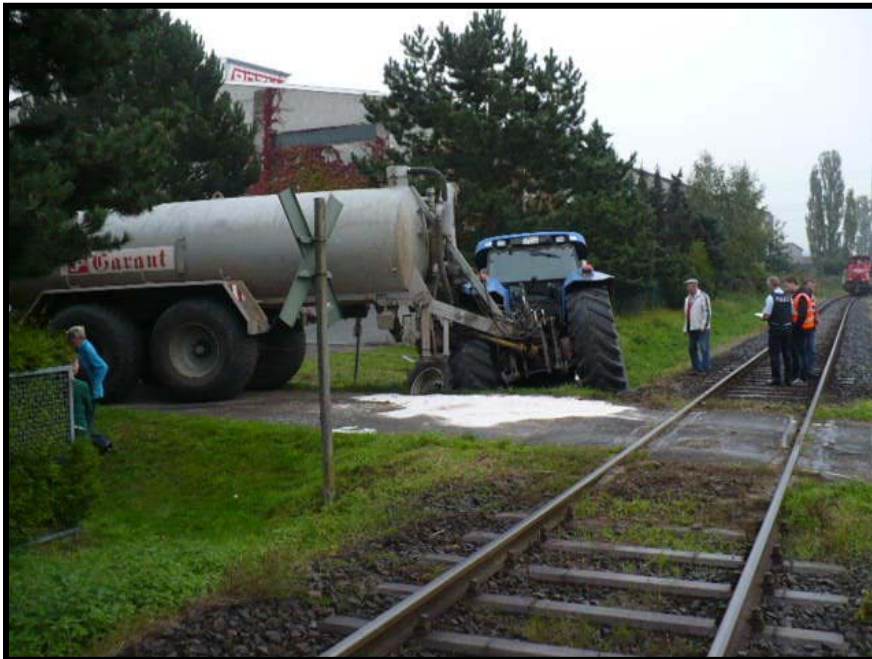
Abb. 1: Aufnahme an der Unfallstelle

Der Traktorfahrer zog sich bei der Kollision leichte Verletzungen zu und wurde in eine Klinik verbracht. Die eingleisige Strecke zwischen Kirchhain und Nieder Ofleiden wurde von 11:04 bis 14:18 Uhr aus UV-Gründen für den Einsatz von Fremdrettungskräften gesperrt. Am Tfz wurde der Puffer vorne links beschädigt und die Lok an mehreren Stellen verkratzt. Es sind ca. 70 Liter Öl ausgelaufen, eine Bodensanierung ist erforderlich. An der landwirtschaftlichen Maschine entstand Totalschaden.

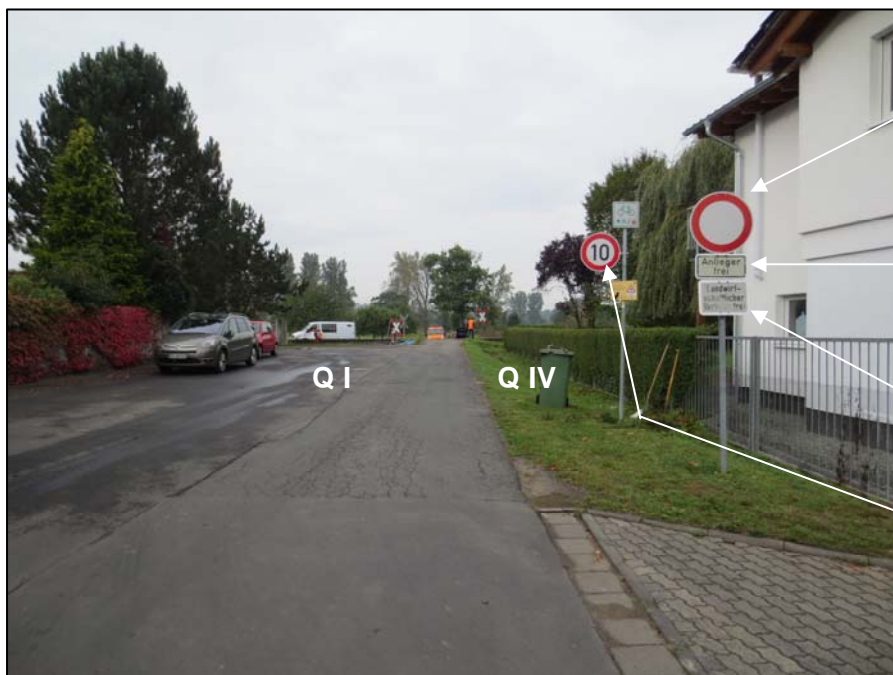
Abb. 4: Sicht auf den BÜ, rechts der Bahn

Circa 45 m vor dem BÜ wird nur noch landwirtschaftlichem Verkehr und Anliegern mit den Verkehrszeichen Vz 250 + Z 1020-30 + Z 1026-36 die Weiterfahrt des Weges mit 10 km/h gestattet (s. Abb. 4). Der Weg führt im weiteren Verlauf über den BÜ zu Feldern und Wiesen.

Das Andreaskreuz war zum Unfallzeitpunkt auf beiden Seiten der Straße aufgestellt.

Zur Erhöhung der Sicherheit hat die DB Netz AG am BÜ km 18,103 in Kirchhain die Andreaskreuze je Bahnseite auf beiden Straßenseiten aufstellen lassen und den Bahnübergangsbereich umfassend erneuert.

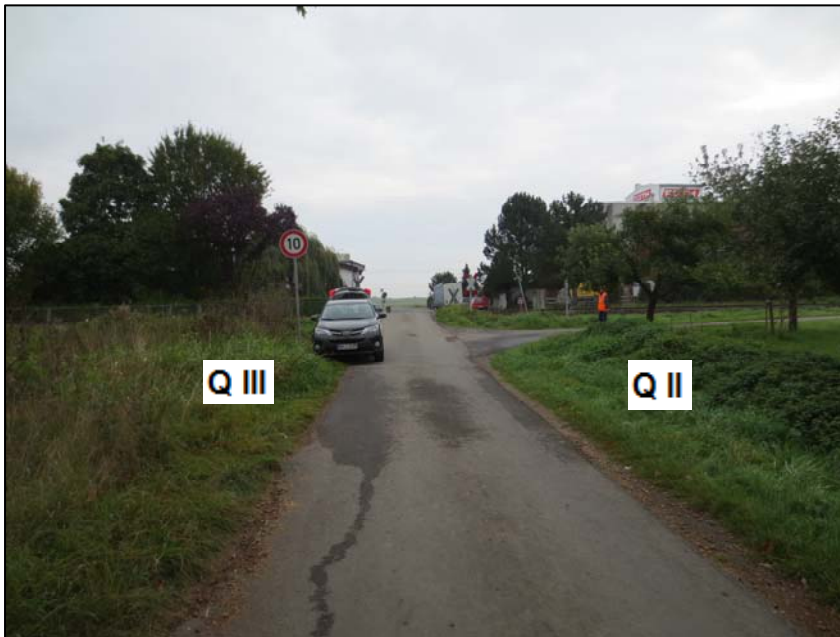
Abb. 5: Sicht auf den BÜ, links der Bahn

Circa 15 m vor dem BÜ wird die Geschwindigkeit über den BÜ mit dem Vz Z 274-51 auf 10 km/h beschränkt.

Die Einmündung des bahnparallelen Weges im IV. Quadranten befindet sich innerhalb der Räumstrecke von 25 m.

Das Andreaskreuz war zum Unfallzeitpunkt rdB nur auf der rechten Seite aufgestellt. Gemäß RiL 815.0030 Abschn. 5 Abs. 2 sind Andreaskreuze beiderseits der Straße aufzustellen. Bei Feld- und Waldwegen ist es zulässig, nur ein Andreaskreuz auf der rechten Seite aufzustellen.

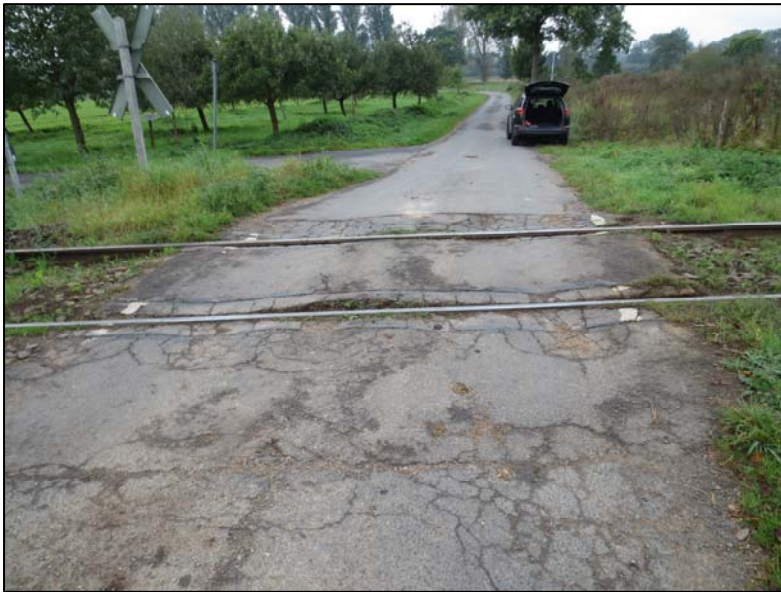
Abb. 6: Sicht auf den BÜ-Belag

Der Bahnübergangselbst befindet sich in einem schlechten Zustand. Im Bereich der Spurrille sind mehrere Asphaltausbrüche und Risse im Asphalt sichtbar. Ebenso sind die Spurrillen der Schiene stark verschmutzt. Der Asphaltbelag ist zudem nicht mehr eben und weist mehrere Straßeneindrücke auf.

Der Gleisschotter im Bereich des BÜ weist überdurchschnittlich viel bindiges Material auf, sodass die Vegetation gut gedeiht.

Die Fahrbegrenzungslinien Z 295 über den BÜ, welche die Straßenfahrbahn eingrenzen, befinden sich in der Auflösung.

Der Bahnübergangsbereich wurde vom ALV schon vor dem Unfall befundet. Der Komplettumbau des Gleisbereiches einschließlich des Straßenbelages ist bis 08.11.2014 beauftragt.

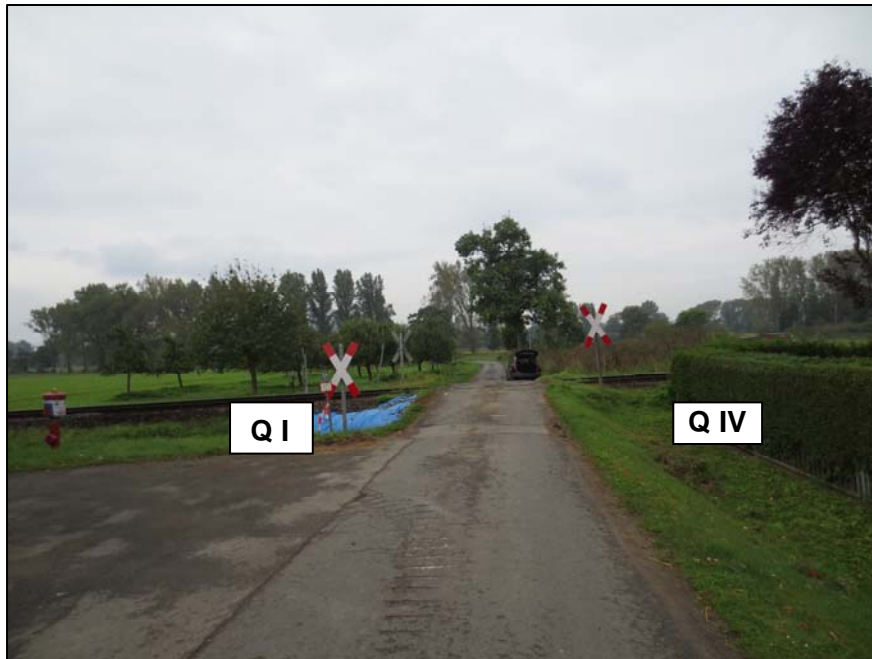
Abb. 8: Standorte der Andreaskreuze am Unfalltag

Die Andreaskreuze waren gemäß RiL 815. 0030 Abschn. 5 Abs. 2 i.d.B beidseits der Straße, r.d.B. zulässig, nur im Quadranten II angebracht.

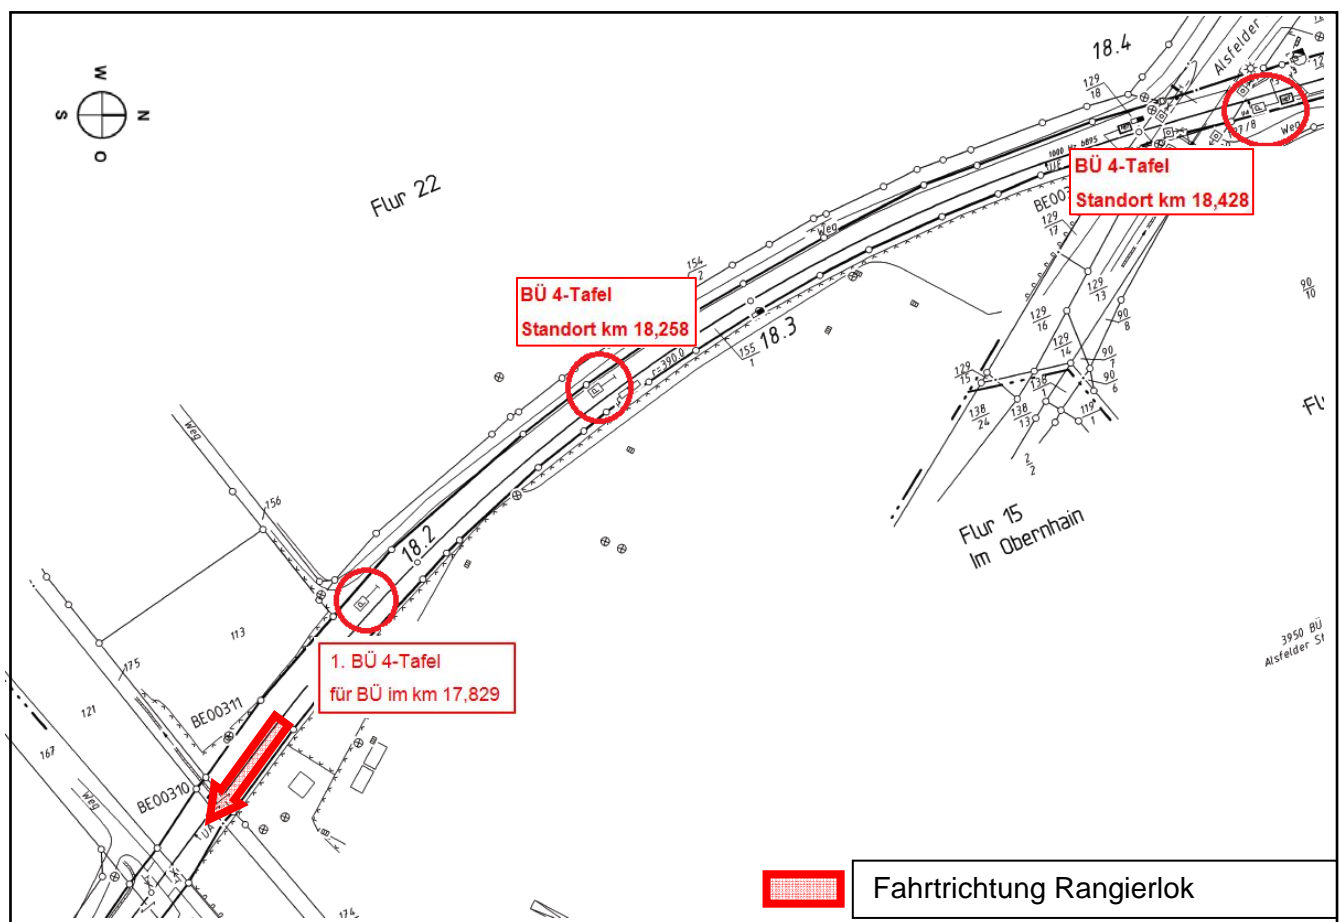
Abb. 9: Standorte der BÜ4-Tafeln in FR der Sperrfahrt

Zwischen dem Bf Kirchhain und der Anschlussstelle Schweinsberg befinden sich in Fahrtrichtung 3 BÜ4-Tafeln vor dem BÜ km 18,103, demzufolge muss dreimal Signal Zp 1 gegeben werden. Folgende BÜ 4-Tafeln quert die Sperrfahrt:

1. BÜ 4-Tafel im Standort km 18,428
2. BÜ 4-Tafel im Standort km 18,258
3. BÜ 4-Tafel im Standort km 18,189; diese BÜ 4-Tafel gilt für den BÜ km 17,829

Ob die Pfeifsignale an den geforderten Standorten abgegeben wurden ist im Nachgang nicht zu ermitteln, da diese fahrzeugseitig nicht aufgezeichnet wurden.

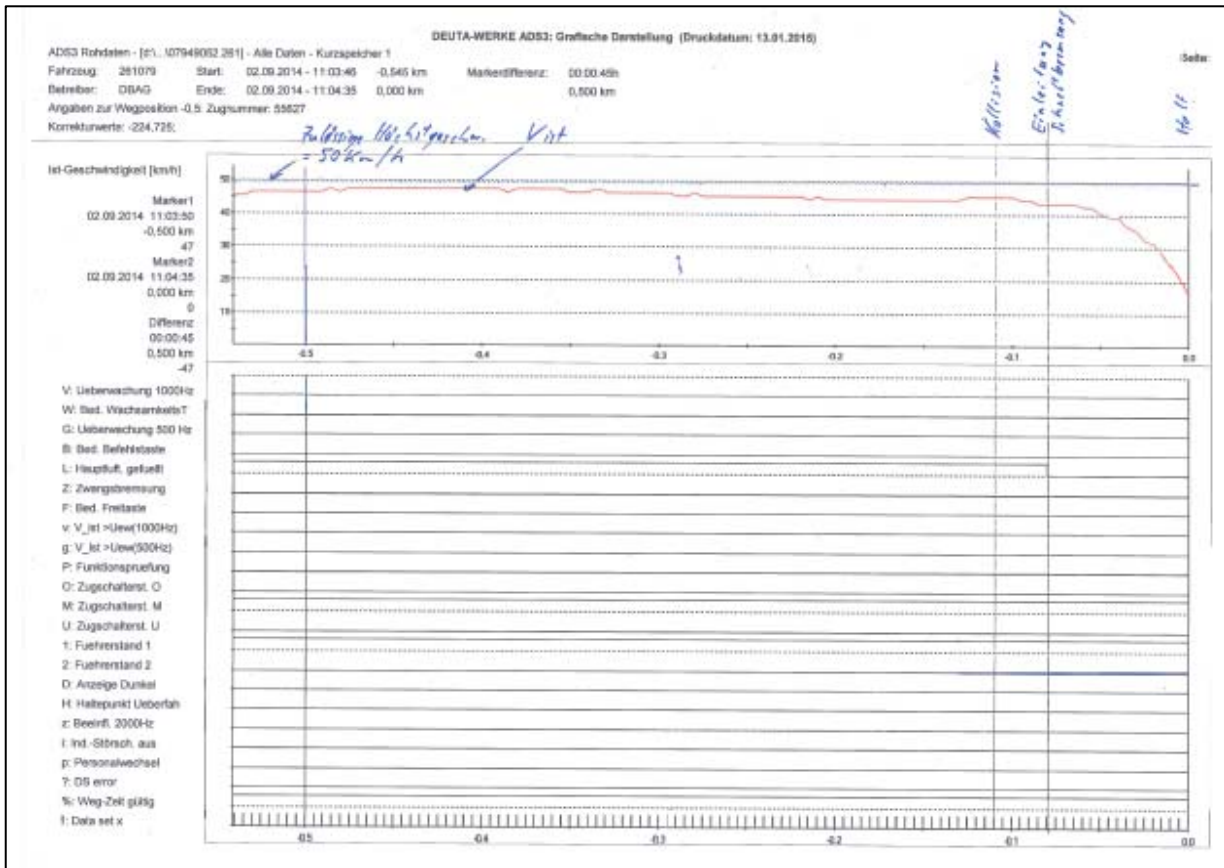
Abb. 10: Graphische Darstellung der Fahrgeschwindigkeit

Gemäß Fahrplanangaben beträgt die zulässige Streckengeschwindigkeit von Kirchhain nach Nieder Ofleiden 50 km/h. Laut EFR-Auswertung der Loknummer 261 079-8 ereignete sich die Kollision mit dem Traktor bei einer Geschwindigkeit von 46 km/h. Die Schnellbremsung erfolgte erst nach dem Zusammenprall. Das Tfz kam 110 m hinter dem BÜ ca. im km 17,993 zum Stillstand.

Die zulässige Höchstgeschwindigkeit wurde vom Triebfahrzeugführer eingehalten. Die Geschwindigkeit zum Zeitpunkt des Ereignisses lag unter der zulässigen Geschwindigkeit von 50 km/h.
