Untersuchungsbericht

Aktenzeichen: 60uu2014-12/002-3323

Gefährliches Ereignis im Eisenbahnbetrieb

| Ereignisart: | Zugentgleisung |

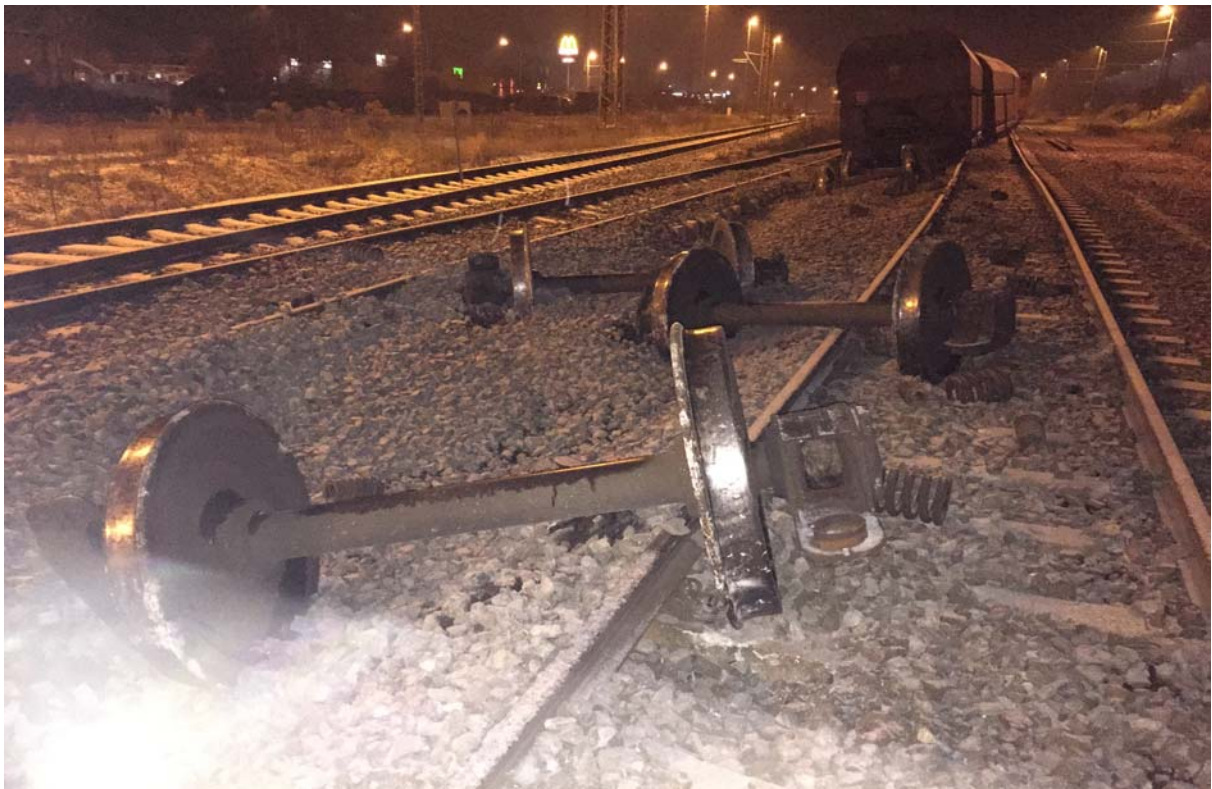
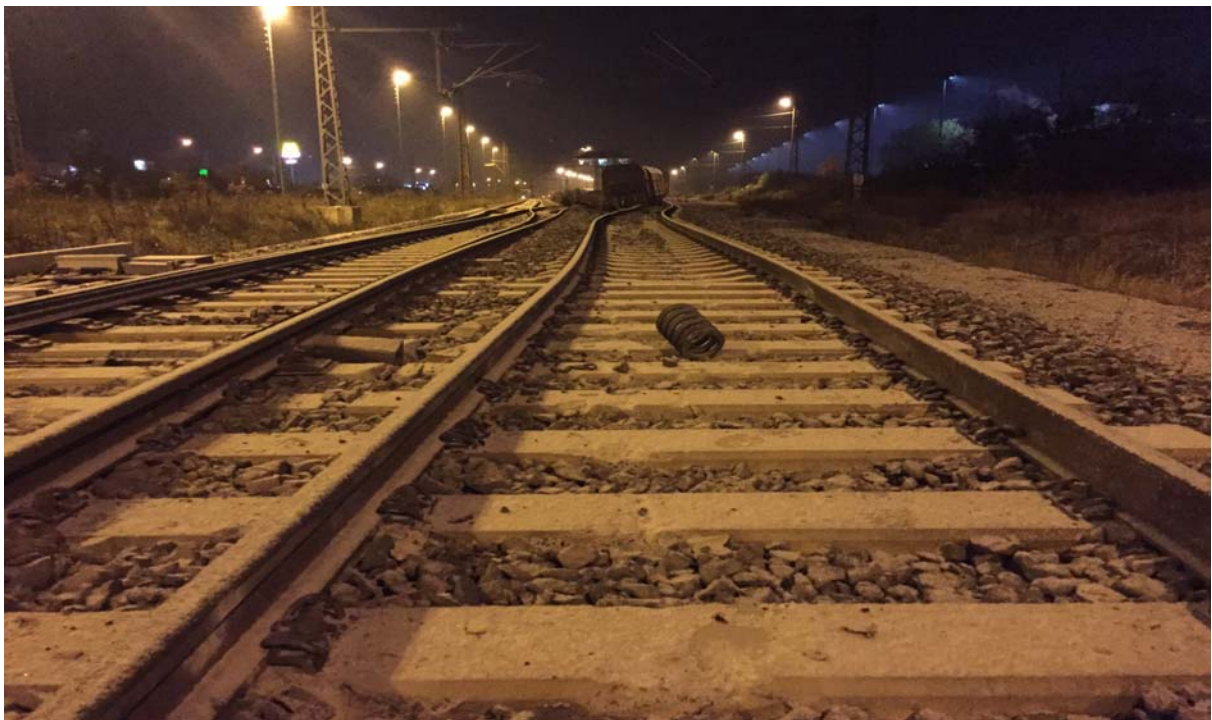
Abb. 1: Aufnahmen an der Unfallstelle

Bei der Einfahrt auf das Signal Zs 1 entgleisten drei Wagen des DGS 99659 in der Weiche 56.

Es entgleisten die letzten drei Wagen des Zuges. Der Sachschaden beträgt ca. 410.000 Euro. Der Triebfahrzeugführer wurde leicht verletzt.

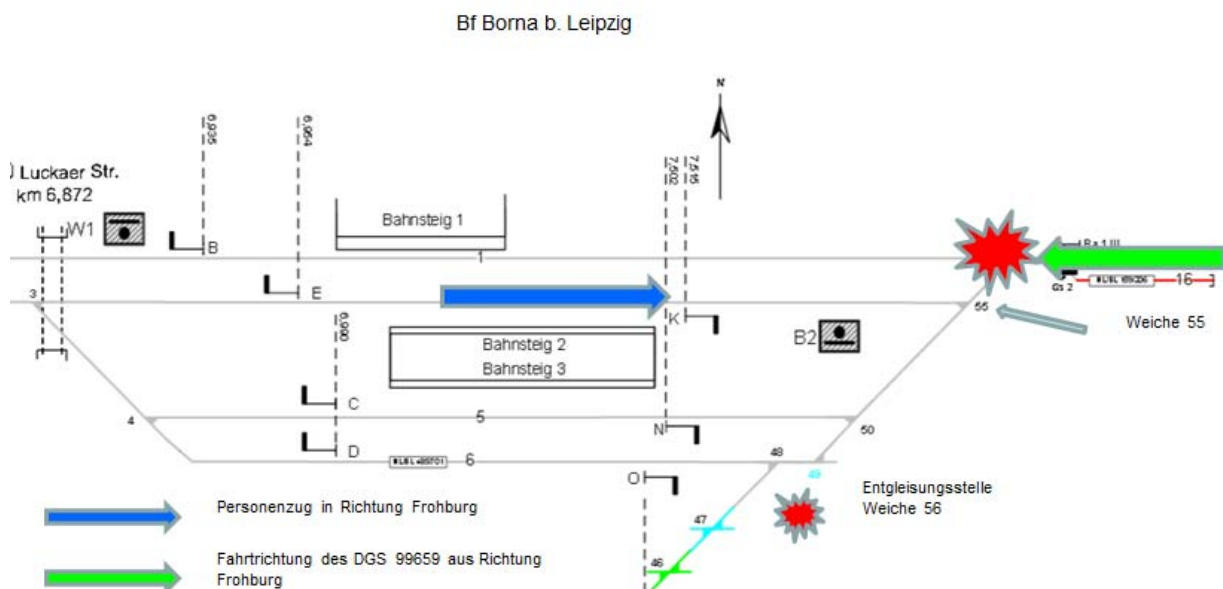
Auf Gleis 2 stand ein Personenzug zur Abfahrt bereit. Der Fahrdienstleiter wollte die Ausfahrt des Personenzuges aus Gleis 2 in Richtung Frohburg vorbereiten und stellte die Weiche 56 an Stelle der Weiche 55 um.

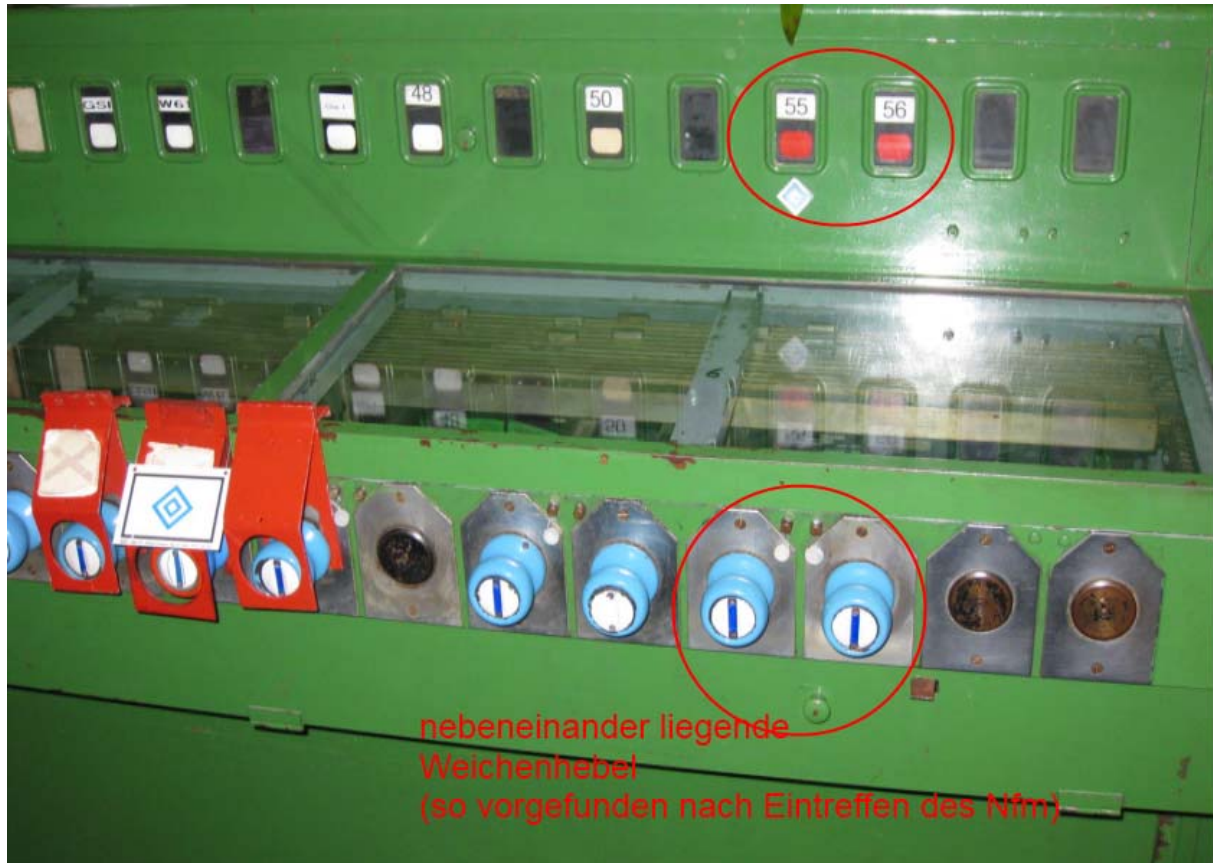
Abb. 4: Weichenhebel der Weichen 55 und 56

Die Entgleisung des DGS 99659 wurde verursacht durch eine betriebliche Fehlhandlung im Stellwerk B 2 des Bahnhofs Borna (b Leipzig). Die Weiche 56 wurde umgestellt, als diese noch durch den aus Frohburg kommenden DGS 99659 befahren wurde.

Ein möglicher Grund für diese Fehlhandlung könnte die Tatsache sein, dass auf Grund einer Störung das Einfahrsignal R 1 nicht bedient werden konnte, sondern der DGS 99659 auf Zs 1 einfahren musste. Dadurch lag die Weiche 56 nicht unter Verschluss. Das Signal Zs 1 wurde bedient ohne dass dafür die notwendigen Voraussetzungen gegeben waren. Es hätte die Weiche 56 durch das Anbringen einer Hilfssperre gegen das Umlegen gesichert werden müssen. Bei Ankunft des Notfallmanagers auf dem Stellwerk B 2 war keine Hilfssperre am Weichenhebel der Weiche 56 angebracht.

Vermutlich wurde schon während der Einfahrt des DGS 99659 der Fahrweg, für den im Gleis 2 stehenden Personenzug, zur Ausfahrt vorbereitet. Nach den vorliegenden Erkenntnissen sollte dafür die Weiche 55 umgestellt werden. Dabei wurde dann versehentlich die Weiche 56 gegriffen und somit unter dem Zug umgestellt. Dieses versehentliche Umstellen wäre vermutlich durch das Anbringen einer Hilfssperre verhindert worden und es wäre nicht zur Entgleisung des DGS 99659 gekommen. Warum die Hilfssperre nicht angebracht wurde konnte nicht ermittelt werden.

Der Fahrdienstleiter wurde bis zur Auswertung des Ereignisses nicht mehr eingesetzt.

Die Auswertung fand am 05.12.2014 statt. Die erste Dienstschrift auf dem Dienstposten wurde als Überwachungsschrift durchgeführt. Das gefährliche Ereignis wurde im ersten FIT 2015 zur Auswertung mit aufgenommen.
