# Untersuchungsbericht

Aktenzeichen: 60 - 60uu2013-07/00019

## Gefährliches Ereignis im Eisenbahnbetrieb

Ereignisart:	Zugentgleisung
Datum:	02.07.2013
Zeit:	17:34 Uhr
Bahnhof:	Düsseldorf-Derendorf
Gleis:	12
Kilometer:	40,000

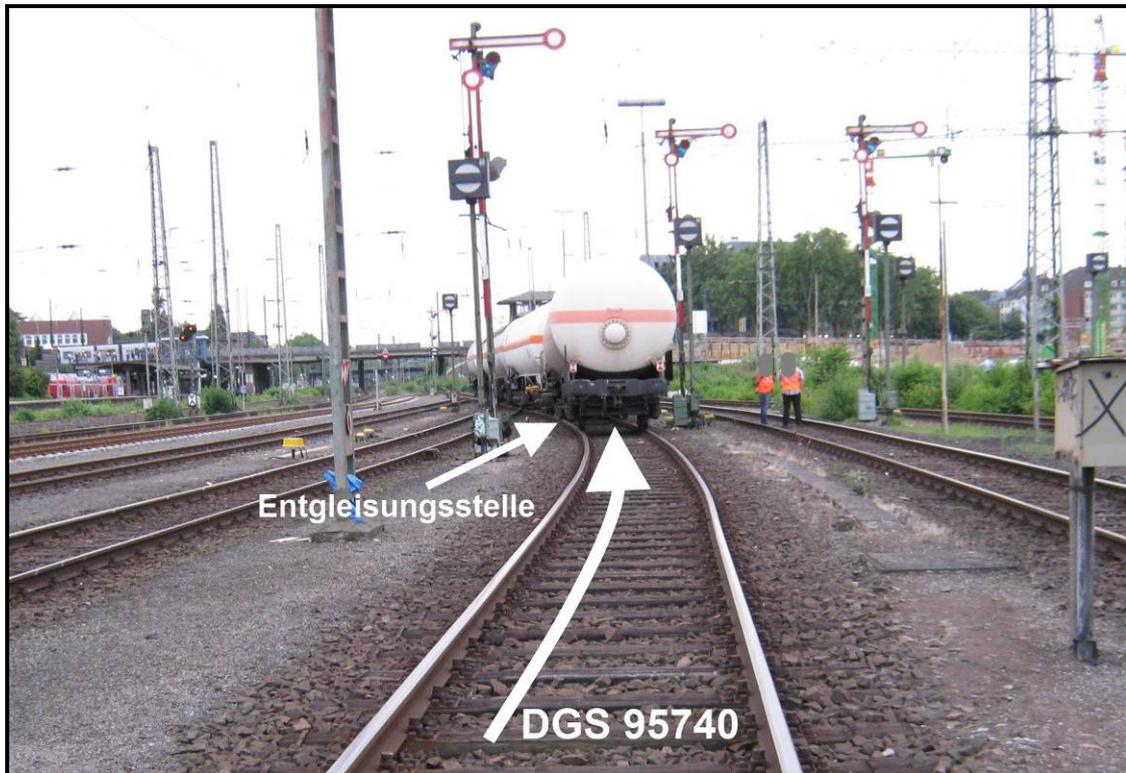
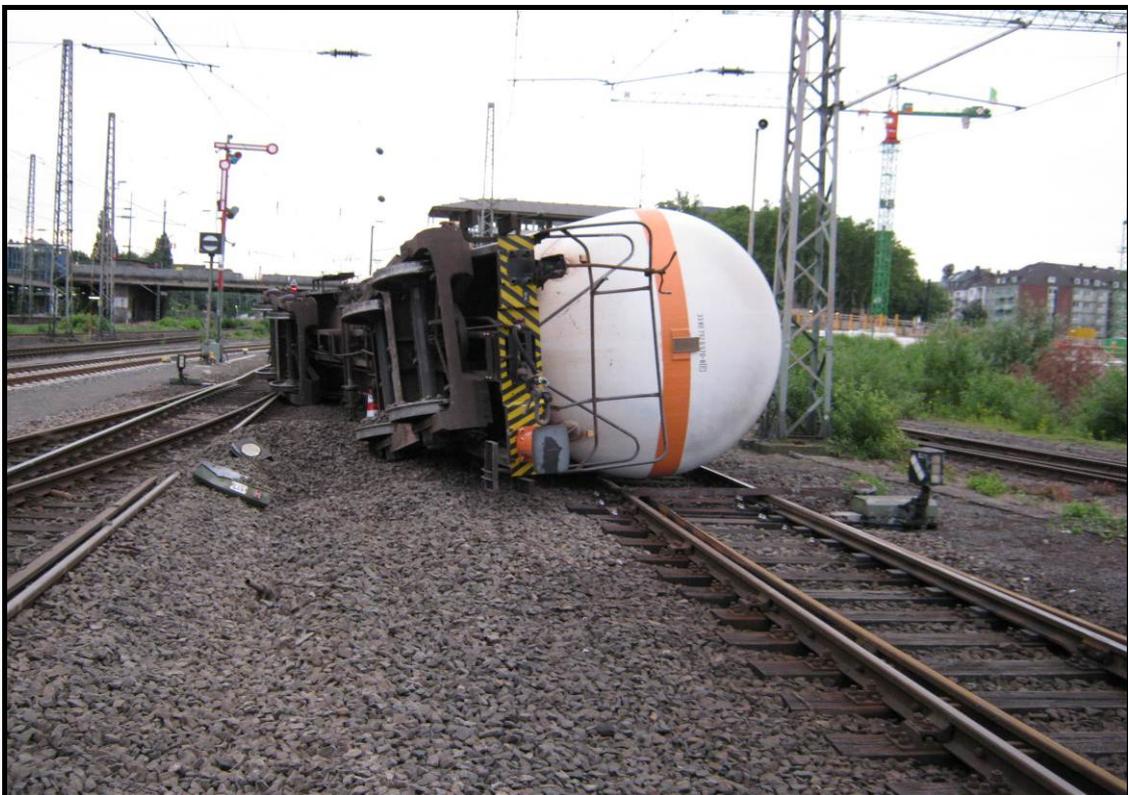
Abb. 1: Bilder von der Unfallstelle

Ursache für die Entgleisung war eine unzulässige Spurerweiterung, ausgelöst durch fortgeschrittenen biologischen Zerfall der Holzschwellen. Die Spurhaltefähigkeit des Gleises war dadurch nicht mehr gegeben.

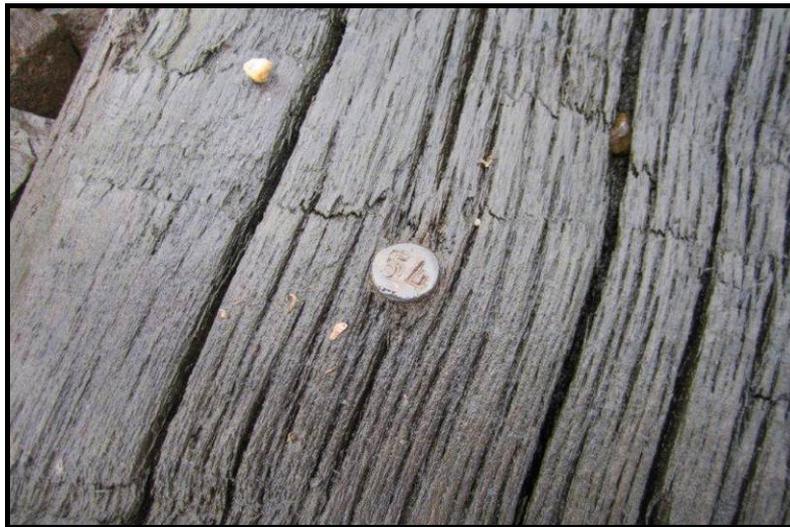
Abb. 3: Herstellungsjahr der Holzschwelle 1954

Die Oberbauart trägt die Bezeichnung K49 1588 H. Die Schienen S49 wurden in zweiter Lage im Jahr 1958 eingebaut und mit K-Bauform und Rph1 auf den Holzschwellen befestigt. Die Schwellen aus Buche sollen gemäß Angaben der DB Netz im Zeitraum zwischen 1964 und 1974 eingebaut worden sein. Bei der Untersuchung des Unfalls wurde festgestellt, dass

das Herstellungsjahr einzelner Schwellen bis auf das Jahr 1954 zurückgeht. Bei einer hohen Anzahl der Schwellen wurden die Rippenplatten bis zu drei Mal umgesetzt. Dies hatte zur Folge, dass die Struktur des Holzes bei jeder Umsetzung gestört wurde und die Rippenplatten bei der letzten Umsetzung unzulässig außermittig auf der Schwelle eingebaut wurden.

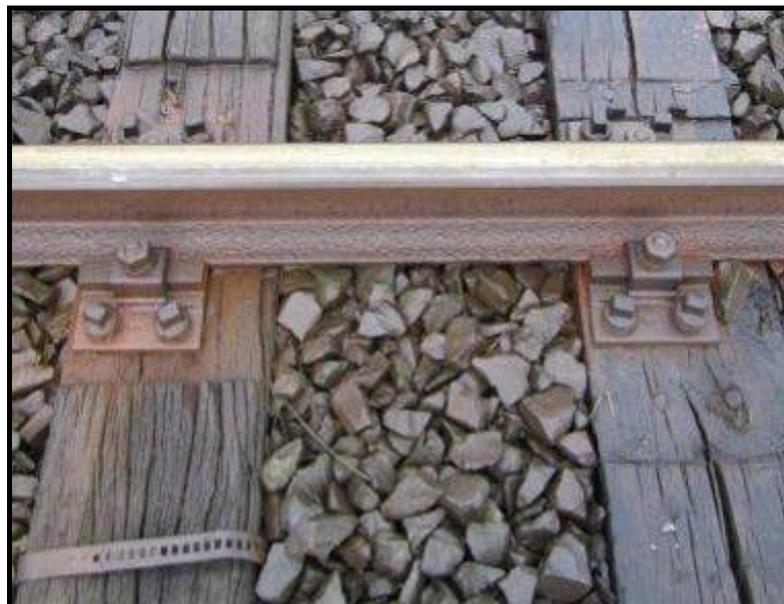
Abb. 4: versetzte Rippenplatten

Hierbei wurde der Mindestabstand zwischen Bohrloch und Schwellenrand von 6d (Schraubendurchmesser) häufig unterschritten. Die Unterschreitung des Mindestabstandes ist jedoch nicht als Ursache für die vorgefundene Spurerweiterung maßgeblich.

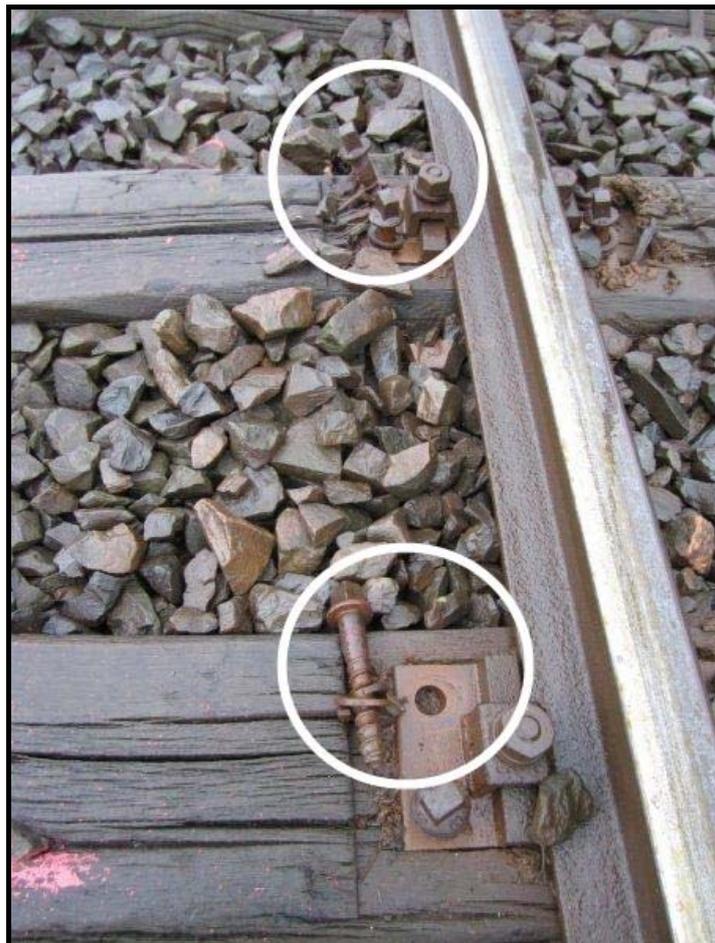
Abb. 5: lose Schwellenschrauben

Die Entgleisungsstelle befand sich in Höhe des Ausfahrtsignal N12 in einem Linksbogen mit einem Radius von 593 m und in einer Entfernung von ca. 50 m vor der Weiche 517. Die Schwellen waren sowohl im geraden Gleisabschnitt vor der Unfallstelle, als auch insbesondere im anschließenden Gleisbogen von teils starkem biologischen Zerfall geprägt. Das führte dazu, dass die Schwellenschrauben nicht mehr kraftschlüssig mit den Rippenplatten verspannt waren. Eine große Zahl von Schwellenschrauben hatte sich gelöst und konnte teilweise mit der Hand ohne übermäßige Kraftanwendung herausgezogen bzw. herausgedreht werden. Durch den fortschreitenden biologischen Zerfall haben sich die ursprünglich senkrechten Bohrungen in den Holzschwellen im Laufe der Zeit stark aufgeweitet. Die Rippenplatten haben sich aufgrund der nun fehlenden kraftschlüssigen Verspannung in die Auflagefläche eingearbeitet. Durch die Krafteinwirkung aus den Zugfahrten haben sich die Rippenplatten dann sowohl an der rechten als auch der linken Schiene seitlich verschoben. Die vor Ort gemessene einseitige maximale Verschiebung betrug 55 mm. Das Gleis war dadurch zunehmend nicht in mehr in der Lage die Belastungen des Eisenbahnverkehrs aufzunehmen, was letztendlich zum Versagen der Spurhaltefähigkeit führte.

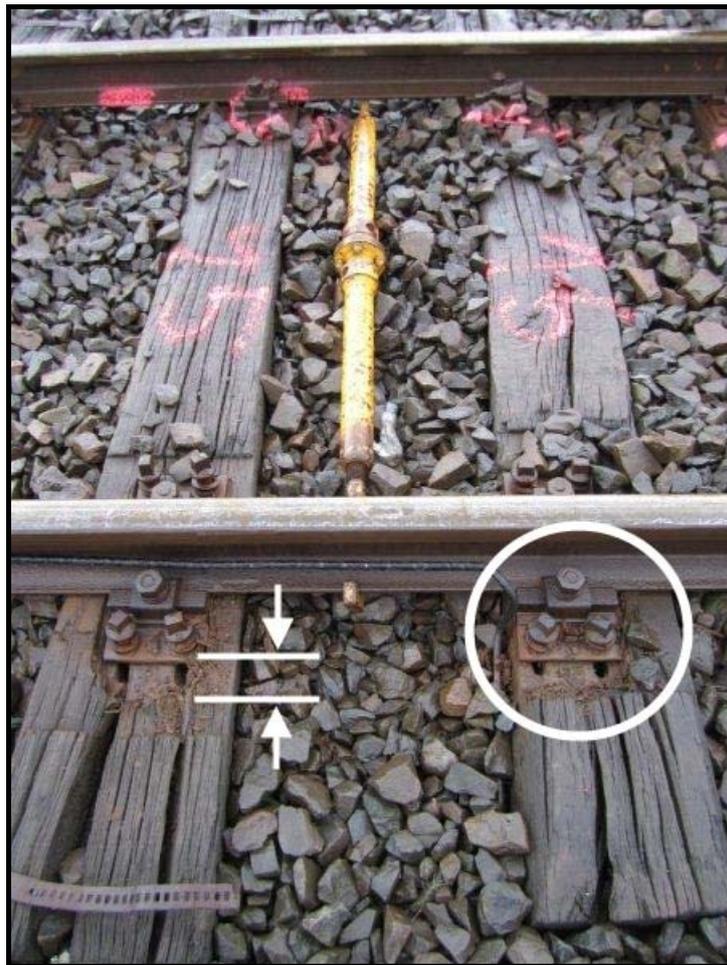
Abb. 6: verschobene Rippenplatten

Da nach dem Unfall noch Fahrzeuge auf dem Gleis an der Entgleisungsstelle standen, war eine Messung der Spurweite im direkten Bereich der Entgleisungsstelle nicht möglich. Eine grobe Handmessung der Mitarbeiter DB Netz Fahrbahn ließ jedoch schon vor der Entgleisungsstelle abschnittsweise Spurerweiterungen erkennen, die im unbelasteten Zustand bereits über dem EBO-Grenzmaß von 1465 mm lagen.

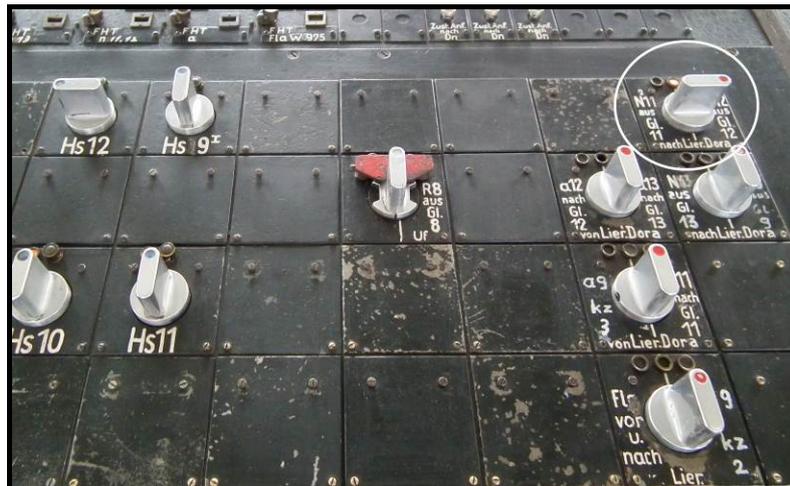
Abb. 7: Stelltisch im Stellwerk Dnf

Nach dem Unfall befand sich der Fahrstraßensignalhebel noch immer in der 90°-Stellung und die Zugstraße war noch festgelegt. Eine Fehlfunktion innerhalb des Stellwerks scheidet daher, auch in Anbetracht der Lage der Entgleisungsstelle, vor der ersten Weiche, als Unfallursache aus. Auf weiterführende Untersuchungen in Bezug auf die Leit- und Sicherungstechnik konnte deshalb verzichtet werden.

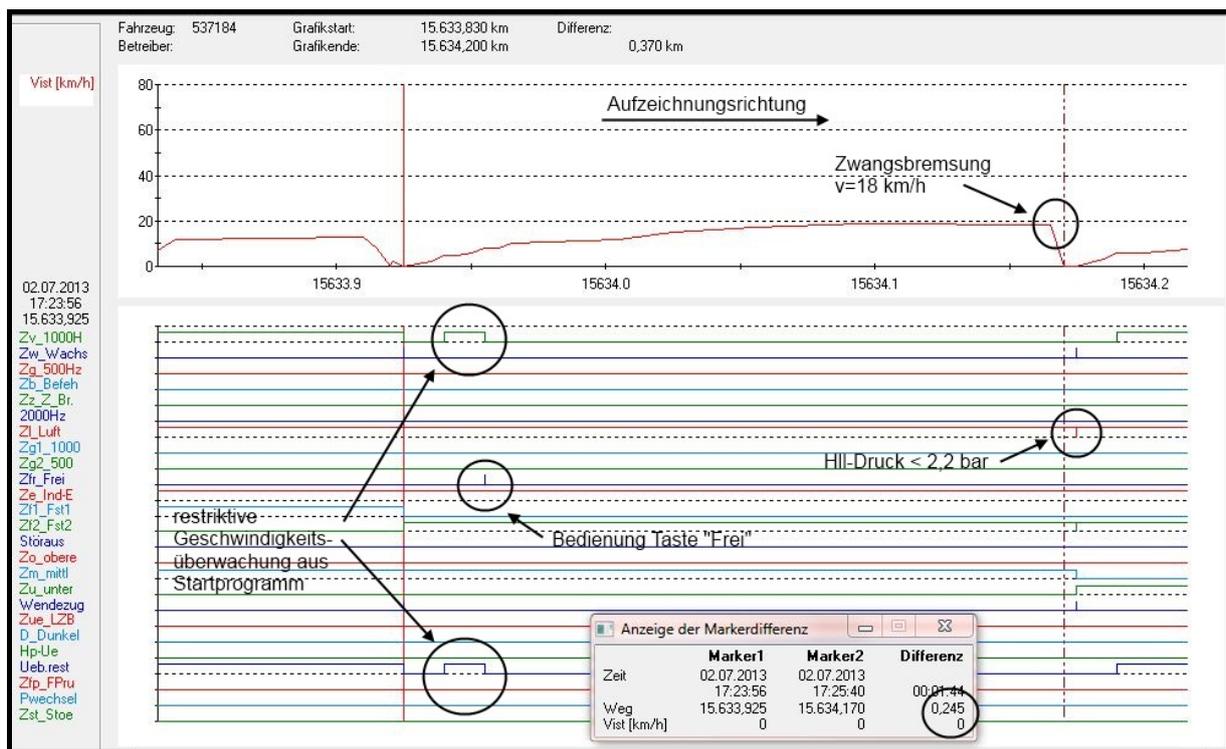
Abb. 8: grafische Darstellung des Fahrtverlaufs

Nach einem Fahrweg von ca. 235 m setzte dann bei einer Geschwindigkeit von 18 km/h eine Zwangsbremung ein, die den Zug um 17:25:40 Uhr nach ca. 10 m zum Stillstand brachte. Mit Stillstand des Zuges wurde gleichzeitig eine Druckabsenkung in der Hauptluftleitung (Versorgungs- und Steuerleitung der Zugbremse) von 5 bar Regel auf unter 2,2 bar registriert. Die Aufzeichnungen geben die Zwangsbremung infolge der Zugtrennung wieder. Der Zug legte insgesamt von der Abfahrt bis zum Halt nach dem Unfall einen Weg von ca. 245 m zurück. Dabei wurde die zulässige Geschwindigkeit von 40 km/h nicht überschritten.

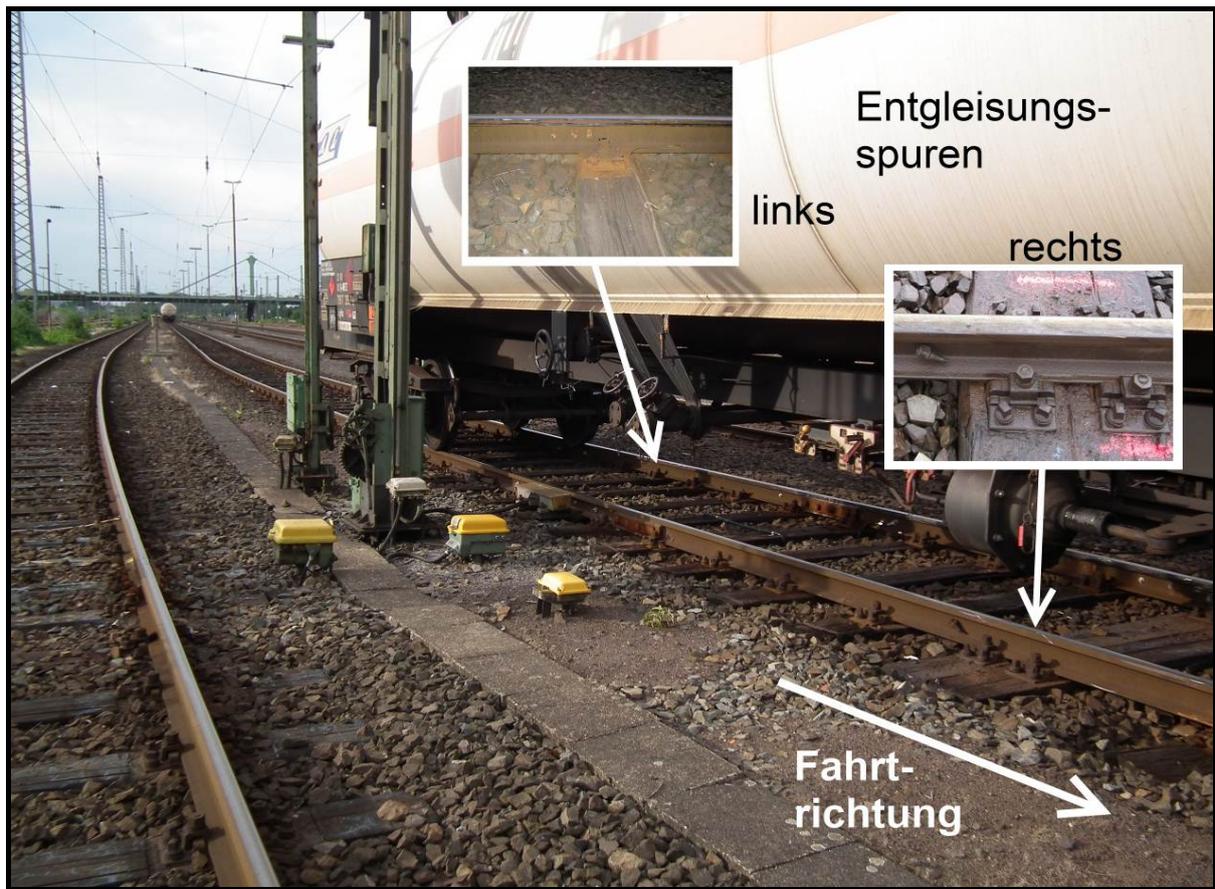
Abb. 9: Entgleisungsspuren

Bei der Betrachtung der Unfallspuren wurde deutlich, dass der 8. Wagen, vermutlich mit dem vorderen Drehgestell, als erster Wagen entgleiste. Typische Entgleisungsspuren waren hier in Höhe des Ausfahrsignals N 12 deutlich erkennbar. Der Wagen entgleiste zuerst nur von der linken Fahrschiene und lief über mehrere Meter dicht an der Innenseite der linken Schiene entlang. Hierbei waren zunächst die Spuren des Abgleitens und anschließend die Schleifspuren am inneren linken Schienenkopf, sowie Aufschlagspuren auf den Befestigungsmitteln sichtbar. Im Bereich der rechten Fahrschiene waren in diesem Abschnitt noch keine Entgleisungsspuren erkennbar. Die rechten Räder befanden sich zu dieser Zeit also noch auf der rechten Schiene. Erste Aufkletterspuren und anschließende Aufschlagspuren neben der rechten äußeren Fahrschiene waren erst in einem Abstand von ca. 6 m nach Beginn der Spuren auf der linken Seite feststellbar. Vor dem Hintergrund, dass die Radsätze des 8. Wagens keine Mängel aufwiesen, lassen derartige Entgleisungsspuren darauf schließen, dass die Wagen aufgrund einer unzulässigen Spurerweiterung entgleist sind.

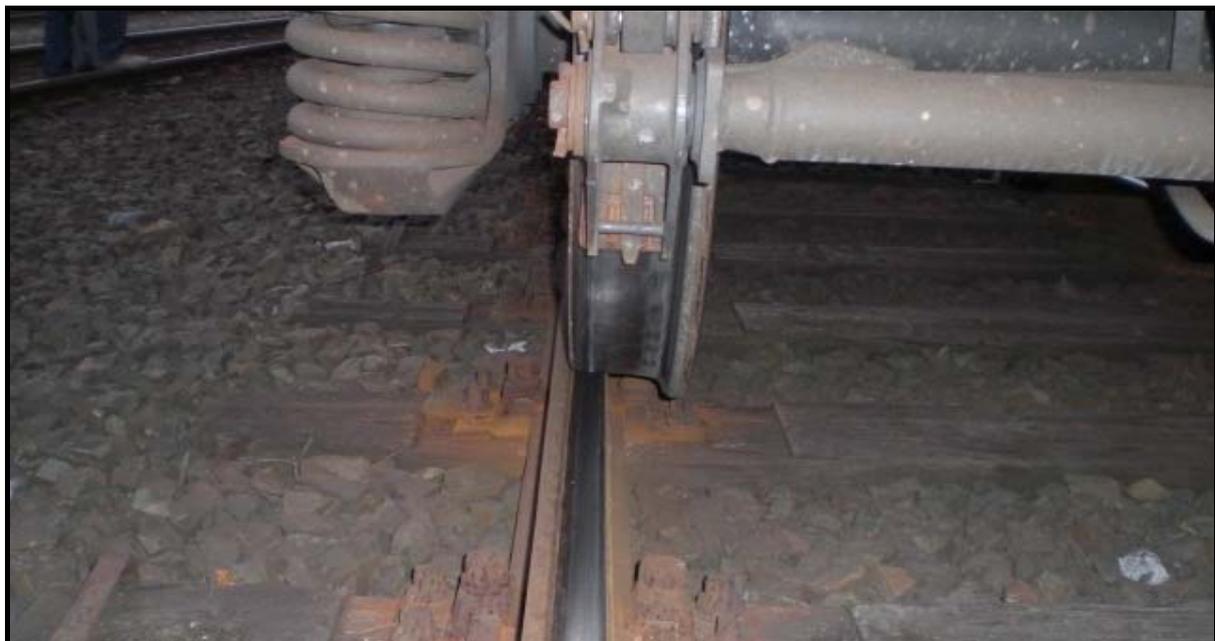
Abb. 10: Wagen 12 hinterer Radsatz links

Außerdem war erkennbar, dass die Fahrspiegel auf beiden Schienen an der jeweiligen Schieneninnenkante verliefen. Am hinteren Drehgestell des 12. Wagens, das nach dem Unfall noch vor der Entgleisungsstelle zum Halten kam, standen die Laufflächen der linken Räder nur noch wenige Zentimeter auf der Schiene. Auch diese Feststellungen sprechen deutlich für eine Spurerweiterung.
