Untersuchungsbericht

Aktenzeichen: 60uu2010-03/031-3323#002

Gefährliches Ereignis im Eisenbahnbetrieb

| Ereignisart: | Zugentgleisung |

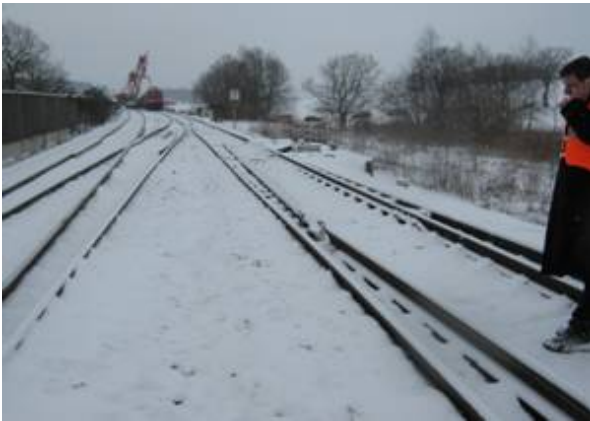
Durchfahrener Gleisbereich nach Verlust des Lagergehäuses

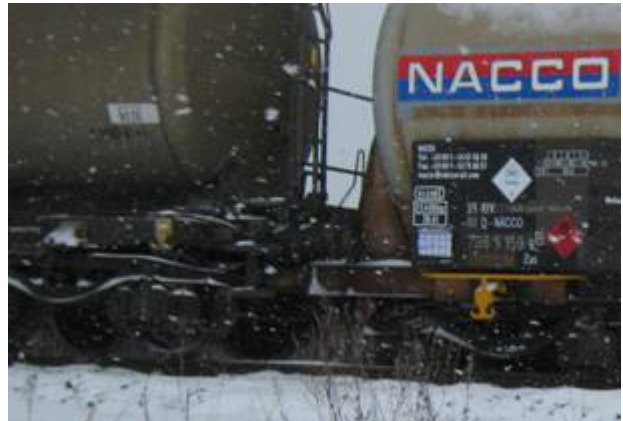
Stellung des entgleisten Wagen nach Stillstand des Zuges

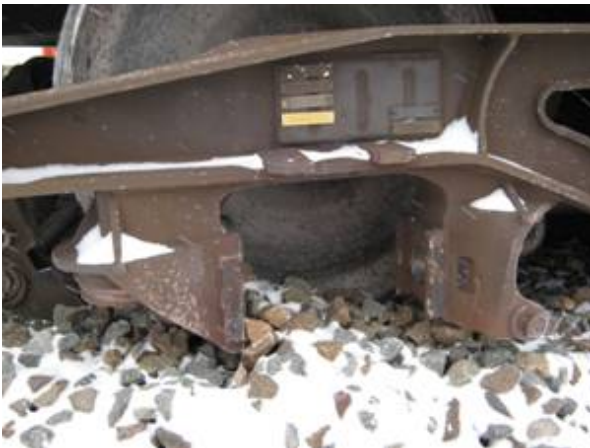
Entgleister Wagen

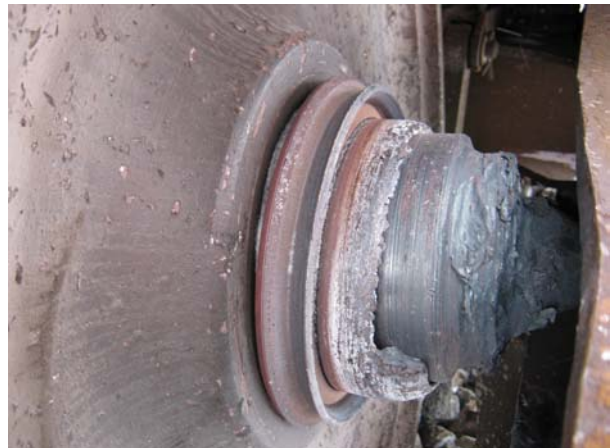
Die Ursache für die Entgleisung ist eindeutig in der Zerstörung des Achslagers am 3. Radatz des 3. Wagens durch Käfigbruch mit anschließendem Heißläufer und Achsschenkelbruch begründet.

Detail Achsschenkelstumpf

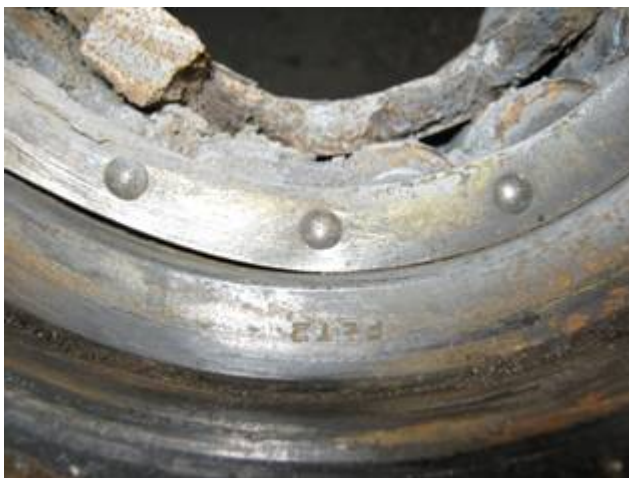
Bei dem verwendeten Wälzlager der A-Seite handelte es sich um die Bauart WJ/WJP 120x240x80. Aufgrund des Zerstörungsgrades war nur noch der Hersteller (Firma Poland, Baujahr 1972) des vorderen Außenringes erkennbar. Die Wälzlager waren mit stahlstiftver-nietetem Messingkäfig ausgerüstet, wobei dieser auf der Schachradseite gebrochen war. Lagerfett war auf der Schachradseite aufgrund der starken Hitzeentwicklung verbrannt.

Reste des stahlstiftvernieteten Messingkäfigs

Durch die Untersuchung konnte als Versagensursache ein Montagefehler hinsichtlich Wellenverschleiß ausgeschlossen werden. Aufgrund des vorgefundenen gebrochenen Lagerkäfigs und der unzulässigen Unrundheit des Rades wird die Ursache des Wellenschenkelbruchs insbesondere im Versagen des stahlstiftvernieteten Messingkäfigs gesehen.

Alle Unfallspuren deuten auf ein technisches Versagen des Radlagers (stahlstiftvernieteter Messingkäfig) am 3. Radsatz des Wagens hin. Dies führte zum Blockieren des Radsatzes und schließlich zum Bruch des Wellenschenkels.

Die Zugentgleisung des Zuges FIR 51649 im Bf Herlasgrün am 05.03.2010 ist auf ein Versagen eines Radsatzlagers des Wagens mit der Nr.: 33 80 7965 159-6 zurückzuführen. Die vorgesehenen Fristen an dem Wagen, am Drehgestell und an der Radsatzwelle wurden regelmäßig und rechtzeitig durchgeführt. Bei dem Lager der Firma Poland handelt es sich um ein Lager mit stahlstiftvernietetem Messingkäfig, Bj. 1972. Es ist davon auszugehen, dass sich während des Betriebs ein Stahlstift löste und das Lager mechanisch zerstörte, was schließlich zum Heißlaufen des Lagers, zum Blockieren des Radsatzes und schließlich zum Bruch des Wellenschenkels führte. Durch den Austausch stahlstiftvernieteter Messingkäfige durch Kunststoffkäfige könnte die Notlaufeigenschaft von Lagern grundsätzlich erhöht und ein spontanes Versagen von stahlstiftvernieteten Messingkäfigen generell vermieden werden. Im Nachgang zu einer Güterzugentgleisung aufgrund eines Heißläufer bedingten Radsatzwellenbruchs 2009, wurde erstmals der „Austausch vernieteter Messingkäfige durch Lagerkäfige aus Kunststoff“ empfohlen.

Eine Reduktion der Versagenswahrscheinlichkeit von stahlstiftvernieteten Messingkäfigen könnte auch durch die Verkürzung der Wartungsintervalle der Lager bis hin zu den Radsät-

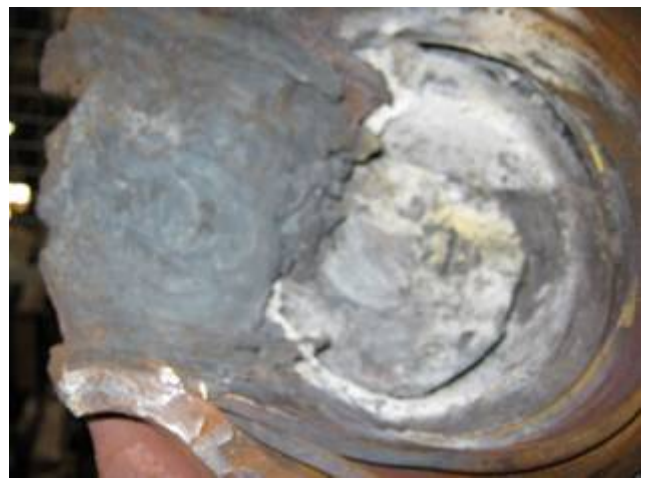
zerstörtes Lagergehäuse

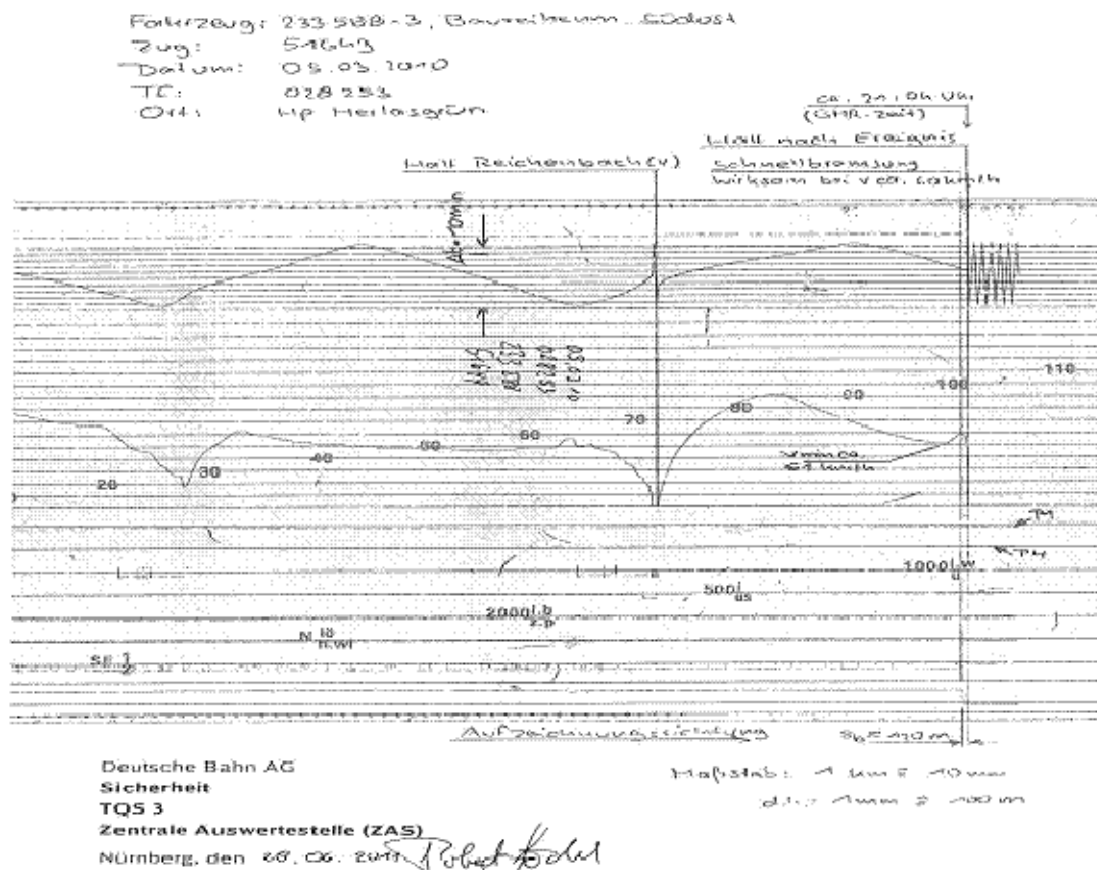
Abbildung 8: Geschwindigkeitsverlauf der Zugfahrt

Nach dem Betriebshalt im Bf Reichenbach (Vogtl.), oberer Bahnhof, wurde der Zug bis auf eine maximale Geschwindigkeit von ca. 92 km/h beschleunigt.

Im weiteren Fahrtverlauf verringerte sich die Geschwindigkeit bis auf v_{\min} ca. 51 km/h.

Ca. 400 m vor dem Aufzeichnungsende wurde der Zug aus einer Geschwindigkeit von ca. 51 km/h nochmals bis auf eine Geschwindigkeit von ca. 60 km/h beschleunigt.

Aus einer Geschwindigkeit von ca. 60 km/h ist die Absenkung des Druckes der Hauptluftleitung (Hll) registriert (Abfall der Spur "Hll" auf Nulllinie bei einem Hauptluftleitungsdruck von < 3 bar).

Die Ursache der Druckabsenkung kann die Einleitung einer Schnellbremsung durch den Triebfahrzeugführer oder die Folge der Entgleisung im Wagenzug sein.

Die Fahrtaufzeichnung ergibt einen Bremsweg s_b (ab Beginn der Geschwindigkeitsreduzierung bis Fahrzeugstillstand), von ca. 120 m.
