Untersuchungsbericht

Aktenzeichen: 60uu2010-08/014-3323#002

Zugkollision, Bahnhof Geldern am 07.08.2010

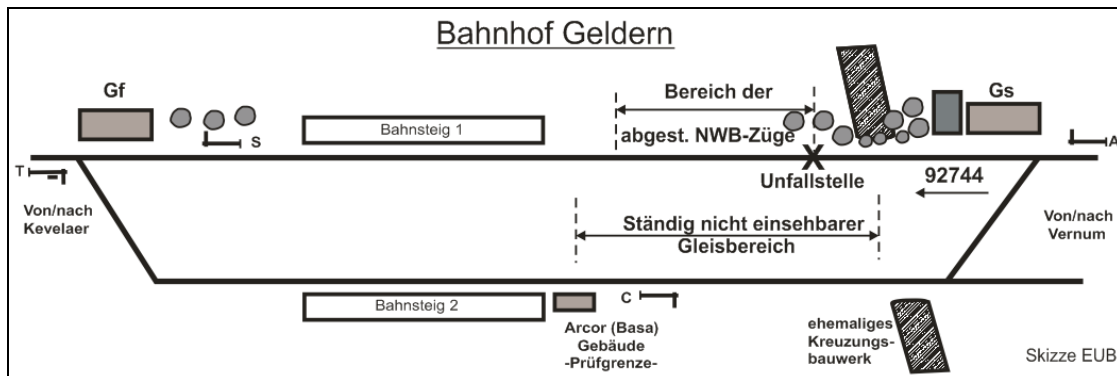
Abb. 3

Eine Gleisfreimeldeanlage ist im Bahnhof Geldern nicht vorhanden. Vor Zulassung einer Zugfahrt haben die Mitarbeiter der beiden Stellwerke durch Hinsehen im jeweiligen Fahrwegprüfbezirk zu prüfen, ob der Fahrweg frei ist.

Hierbei fällt auf, dass die Fahrwegprüfbezirke von Fahrdienstleiter und Wärter nicht aneinander grenzen. Der Übersicht zufolge besteht zwischen der Prüfgrenze des Fahrdienstleiters am Arcor-Gebäude und der Prüfgrenze des Wärters am Kreuzungsbauwerk eine Prüflücke. Die ÖRil bestimmt, dass dieser Bereich als ständig nicht einsehbar gemäß Richtlinie 408.0231 Abschnitt 3 (9a Nr. 2) zu behandeln ist. Dieser Abschnitt ist demnach mittelbar auf Freisein zu prüfen.
