Untersuchungsbericht

Aktenzeichen: 60uu2013-06/047-3323

Gefährliches Ereignis im Eisenbahnbetrieb

Ereignisart:	Zugentgleisung
Datum:	09.06.2013
Zeit:	5:21 Uhr
Benachbarte Betriebsstellen:	Kaub - Lorch (Rhein) Üst
Streckennummer:	3507
Kilometer:	76,950

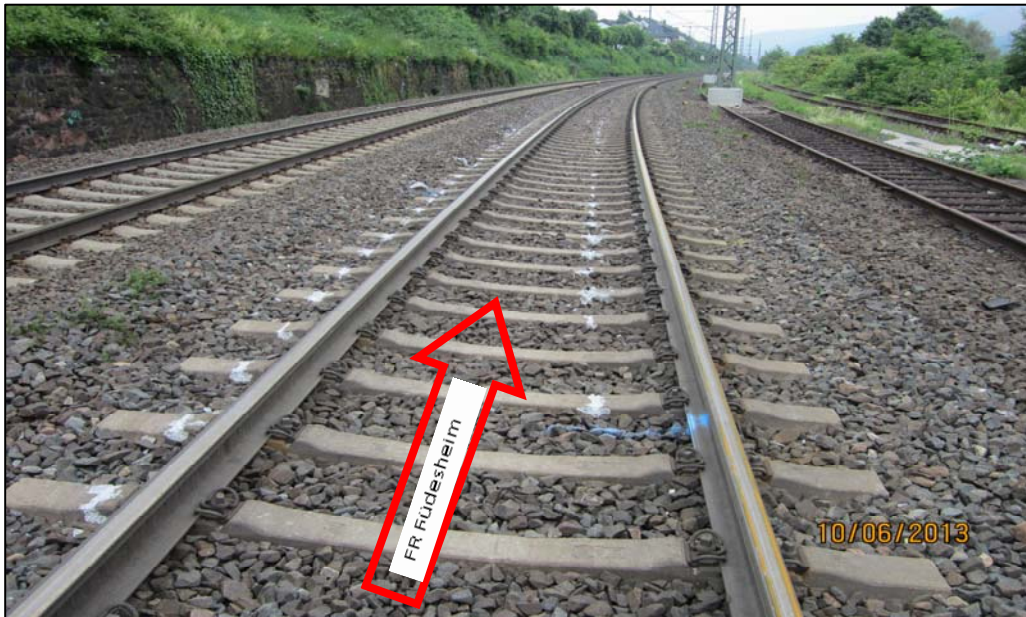
Die Ursache der Entgleisung des DGS 90636 ist auf mehrere kurz hintereinander liegende Gleislagefehler in der Längshöhe zurückzuführen, deren Entstehung auf eine nicht bzw. eingeschränkt funktionierende Entwässerung des Gleiskörpers und folglich auf eine abschnittsweise verminderte Tragfähigkeit des Gleisunterbaus zurückzuführen ist.

Abb. 1: Entgleisungsstelle in km 76,950 zwischen Hp Lorch und Üst Lorch

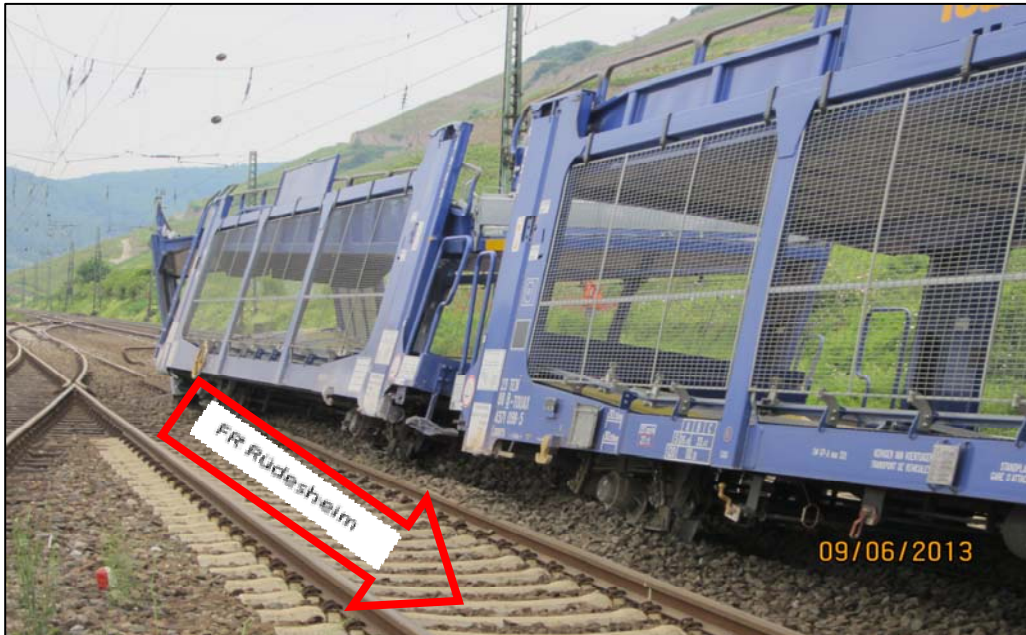
Abb. 2: Entgleiste Wagen am Zugschluss im Einfahrabschnitt des Bf Rudesheim (Rh.)

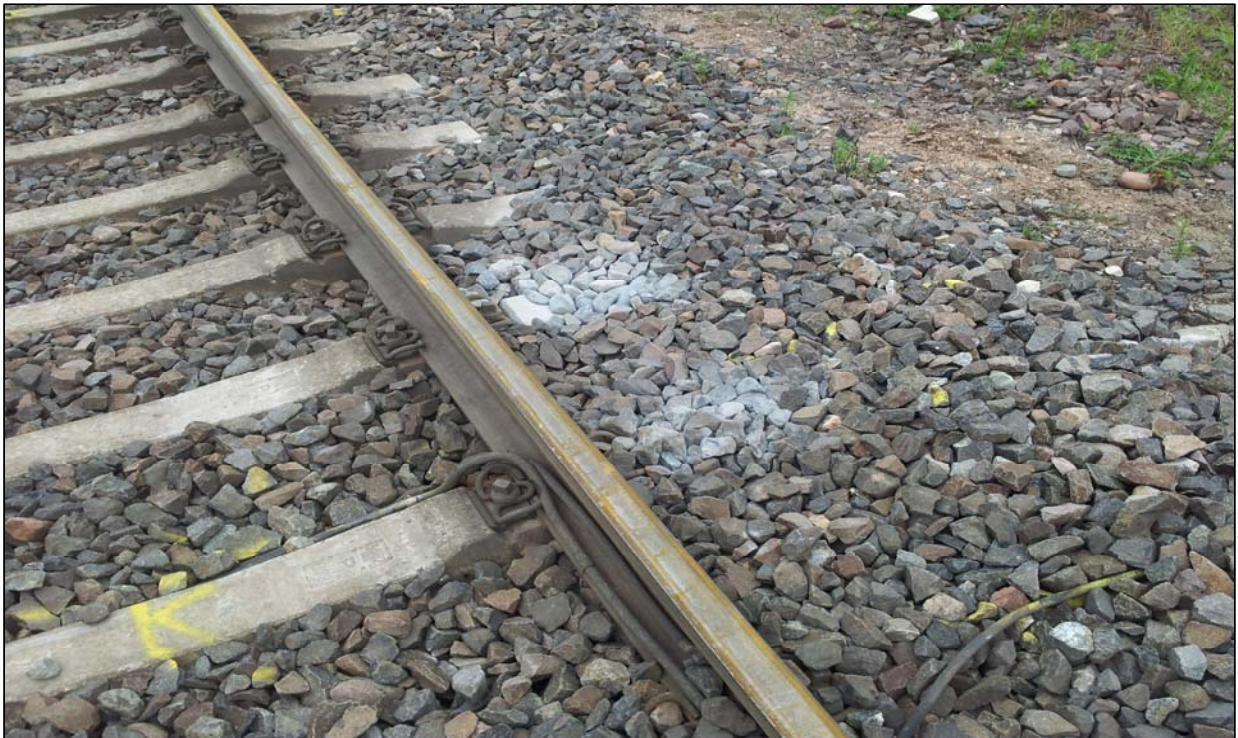
waren vor Ort weiße Stellen im Schotter erkennbar, die auf Bewegungen des Gleises mit entsprechendem Schotterabrieb hindeuten.

Abb. 10: „weiße Stellen“ im Schotter deuten auf Störstellen im Gleis hin

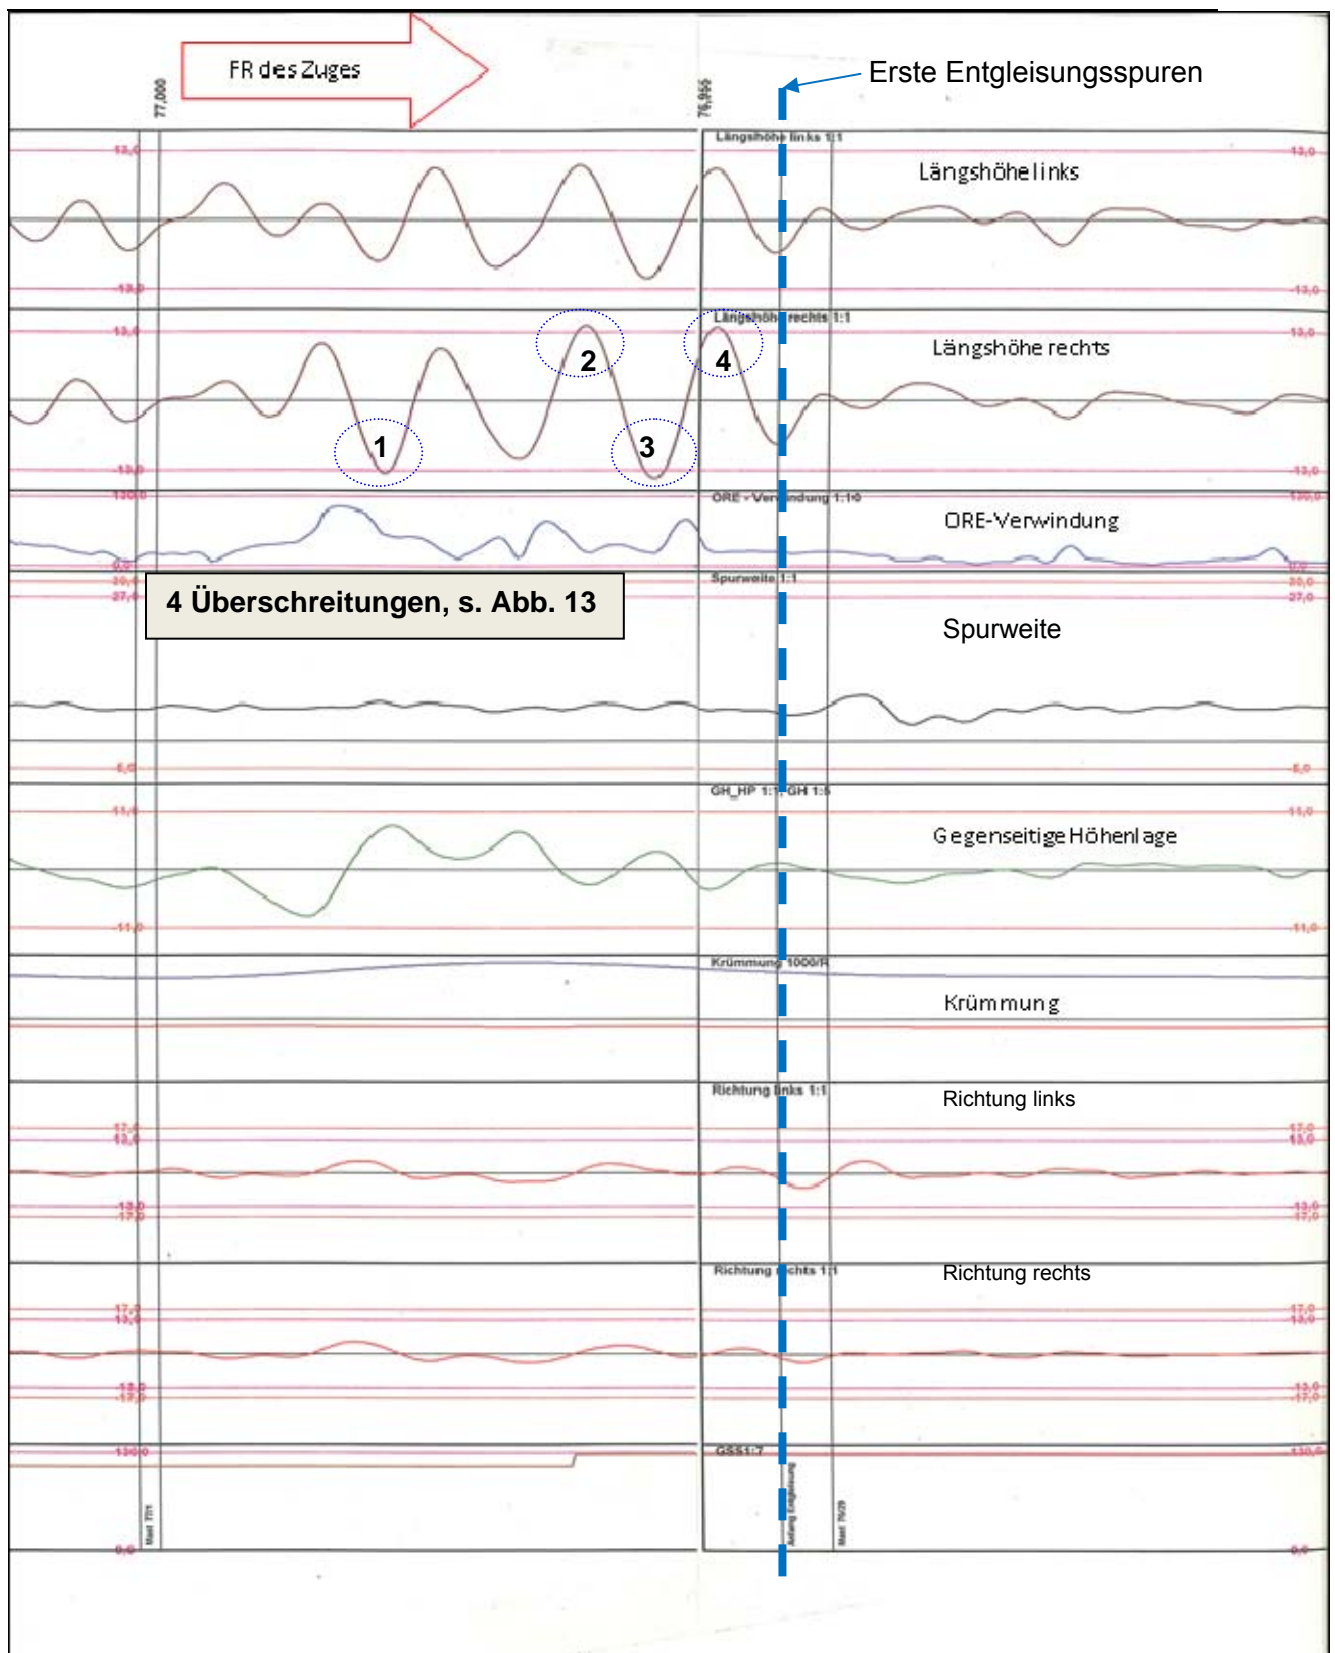
Ca. 11 Stunden nach dem Ereignis wurde von der DB Netz AG eine unbelastete Gleislage-messung mit dem Messkleinwagen Krabbe durchgeführt. Bei dieser Messung wurden meh-rere hintereinanderliegende SR100-Überschreitungen in der Längshöhe aufgezeichnet und die bereits optisch erkennbaren Gleislagefehler dadurch bestätigt.

Abb. 12: Graphische Aufzeichnung des Messkleinwagens Krabbe vom 09.06.2013

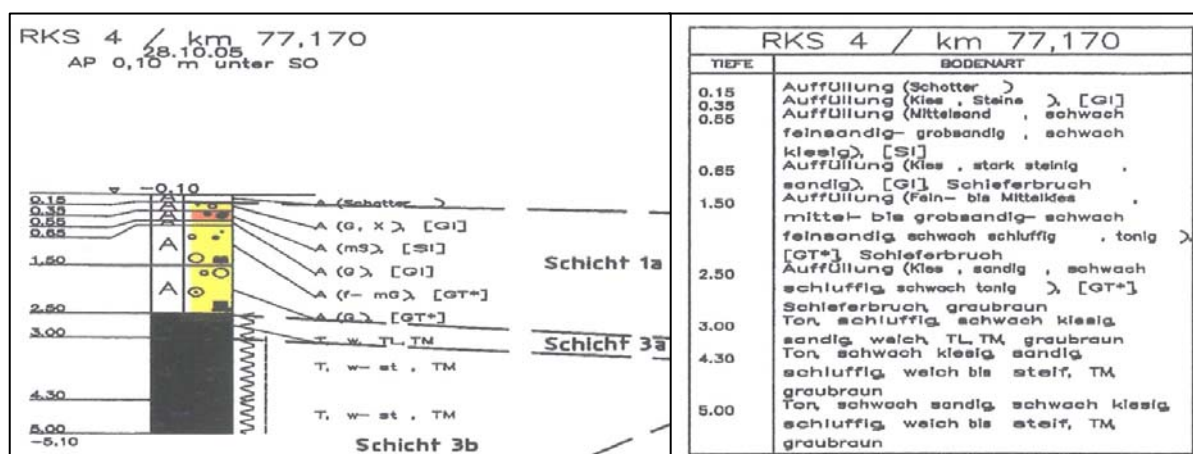
Abb. 14: Auszug aus dem geotechnischen Bericht des BV Lorch (Rh.) vom 20.12.2005

Die damals erkundeten grob- bis gemischtkörnigen Verwitterungsprodukte waren wasser-durchlässig und versickerungsfähig (siehe Abb. 14). Durch die Zunahme der Durchfeuchtung des Untergrundes kommt es zur Durchmischung mit den bindigen Schichten und dadurch zur Erhöhung des Feinkornanteils in den wasserdurchlässigen Schichten. Bei Erhöhung des Feinkornanteils kann die Durchlässigkeit derart abnehmen, dass es zur Schicht- und Stauwasserbildung kommen kann. Durch die hohe Feuchtigkeit in Verbindung mit der Verkehrsbelastung, sowie durch die einsetzenden Kapillarwirkungen, dringen feinkörnige Bestandteile des Unterbaus immer weiter in den Gleisschotter ein. Die Mischzone zwischen Planum und Gleisschotter nimmt weiter zu und entwickelt sich ohne geeignete Instandsetzung zu einer „Schlammstelle“ (siehe Abb. 11).

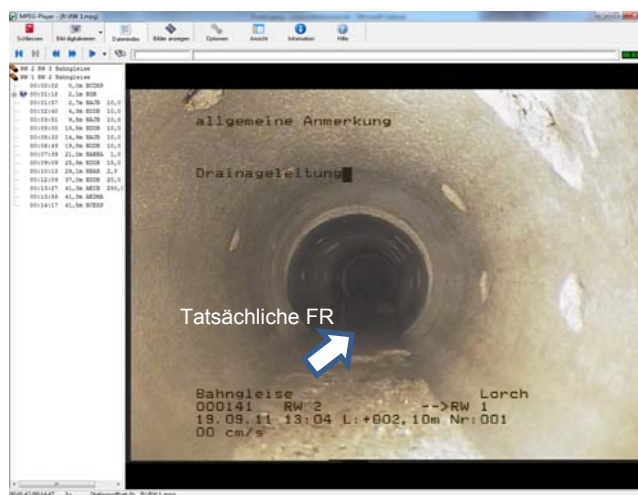
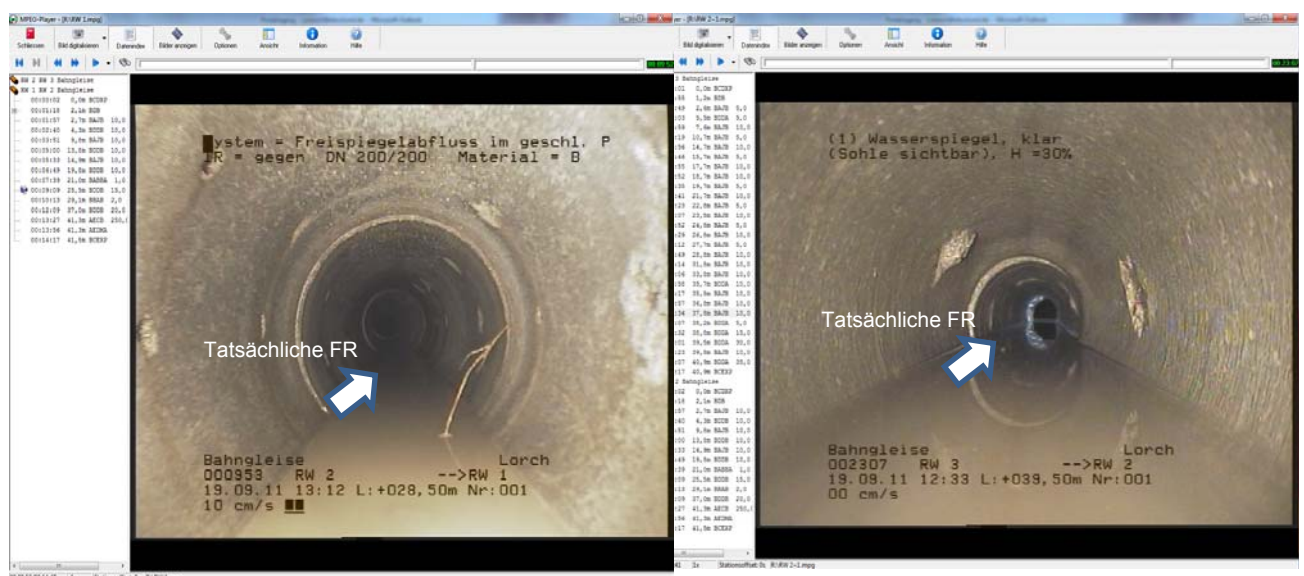
Bilder 4 - 6:

zum Tag der Entgleisung kein Entwässerungsheft vor. Das Entwässerungsheft wurde von der DB Netz AG erst nach dem Auskunftersuchen der EUB vom 15.05.2014 nachträglich erstellt. Hierbei wurde dokumentiert, dass die Entwässerungsleitung am 19.09.2011 mittels TV-Befahrung untersucht wurde. Die Originalunterlagen dieser TV-Befahrung konnten von DB Netz nicht vorgelegt werden. Alle Angaben im nachgeführten Entwässerungsheft beziehen sich auf eine Kopie der ausführenden Firma, die der DB Netz AG im Dezember 2014 überstellt wurden. Folglich ist es nicht nachvollziehbar, ob die Prüfung und Bewertung der Bilder durch den zuständigen ALV KIB durchgeführt wurde, da hierzu keinerlei Unterlagen vorgelegt wurden. Bei der nachfolgenden Bilddokumentation (Bilder 4 - 6) der TV-Befahrung vom 19.09.2011 wurde die Fließrichtung falsch angegeben.

Aufnahmen der Kamerabefahrung zeigen, dass sich Wasser teilweise im Rohr staut.

<p>Es wird empfohlen alle Entwässerungsanlagen separat zu erfassen, um regelmäßige Inspektionen auf Funktionsfähigkeit der jeweiligen Entwässerungsanlage zu planen und zeitnah durchführen zu können.</p> <p>Ziel dieser Maßnahme ist die vollständige und regelmäßige Kontrolle der Entwässerungsanlagen im Gleis sowie in Gleisnähe, um die Entwicklung von betriebsgefährdenden Gleislagefehlern, die aus der Durchfeuchtung des Gleisunterbaus entstehen können, zu verhindern.</p>	
3/2017	<p>Gleislagestörungen werden gemäß Ril 821.2001 Abschnitt 5 nach Einzelfehlern beurteilt, wobei kombiniert auftretende Einzelfehler besonders zu betrachten sind. Unter diesen kombiniert auftretenden Einzelfehlern sind auch kurz hintereinander folgende, also zyklische, Längshöhenfehler einzustufen. In Ril 821.1000 Abschnitt 2 und in Ril 821.2001 Tabelle 2 sind Beurteilungsmaßstäbe für Einzelfehler nach der SR Logik definiert und in den folgenden Abschnitten anzuwendende Handlungsanweisungen für den ALV hinterlegt. Für kombiniert auftretende Einzelfehler fehlen konkrete Handlungsanweisungen. Der ALV wird gemäß Ril 821 aufgefordert, kombiniert auftretende Gleislagefehler besonders zu berücksichtigen und nach eigenem Ermessen zu handeln.</p> <p>Es wird empfohlen, das Regelwerk hinsichtlich der kombiniert auftretenden Einzelfehler zu präzisieren.</p> <p>Ziel dieser Maßnahme ist, dem ALV anstatt der Ermessensentscheidung konkrete Handlungsanweisungen beim Auftreten von kombiniert auftretenden Einzelfehlern vorzugeben. Mit dieser Maßnahme soll einerseits bereits die Entwicklung von betriebsgefährdenden kombinierten Gleislagefehlern erkannt und gehemmt werden und andererseits konkrete Maßnahmen zur Gewährleistung eines sicheren Eisenbahnbetriebes definiert werden.</p>	Eisenbahninfrastrukturunternehmen (EIU)

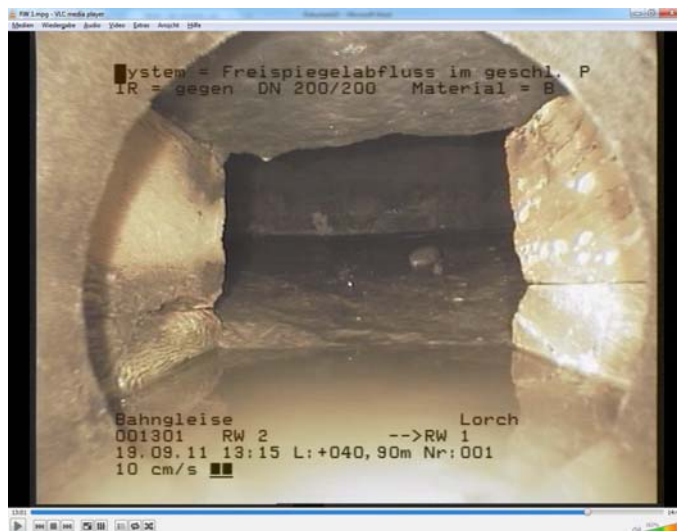
Bild 7: Aufnahme Schlussschacht

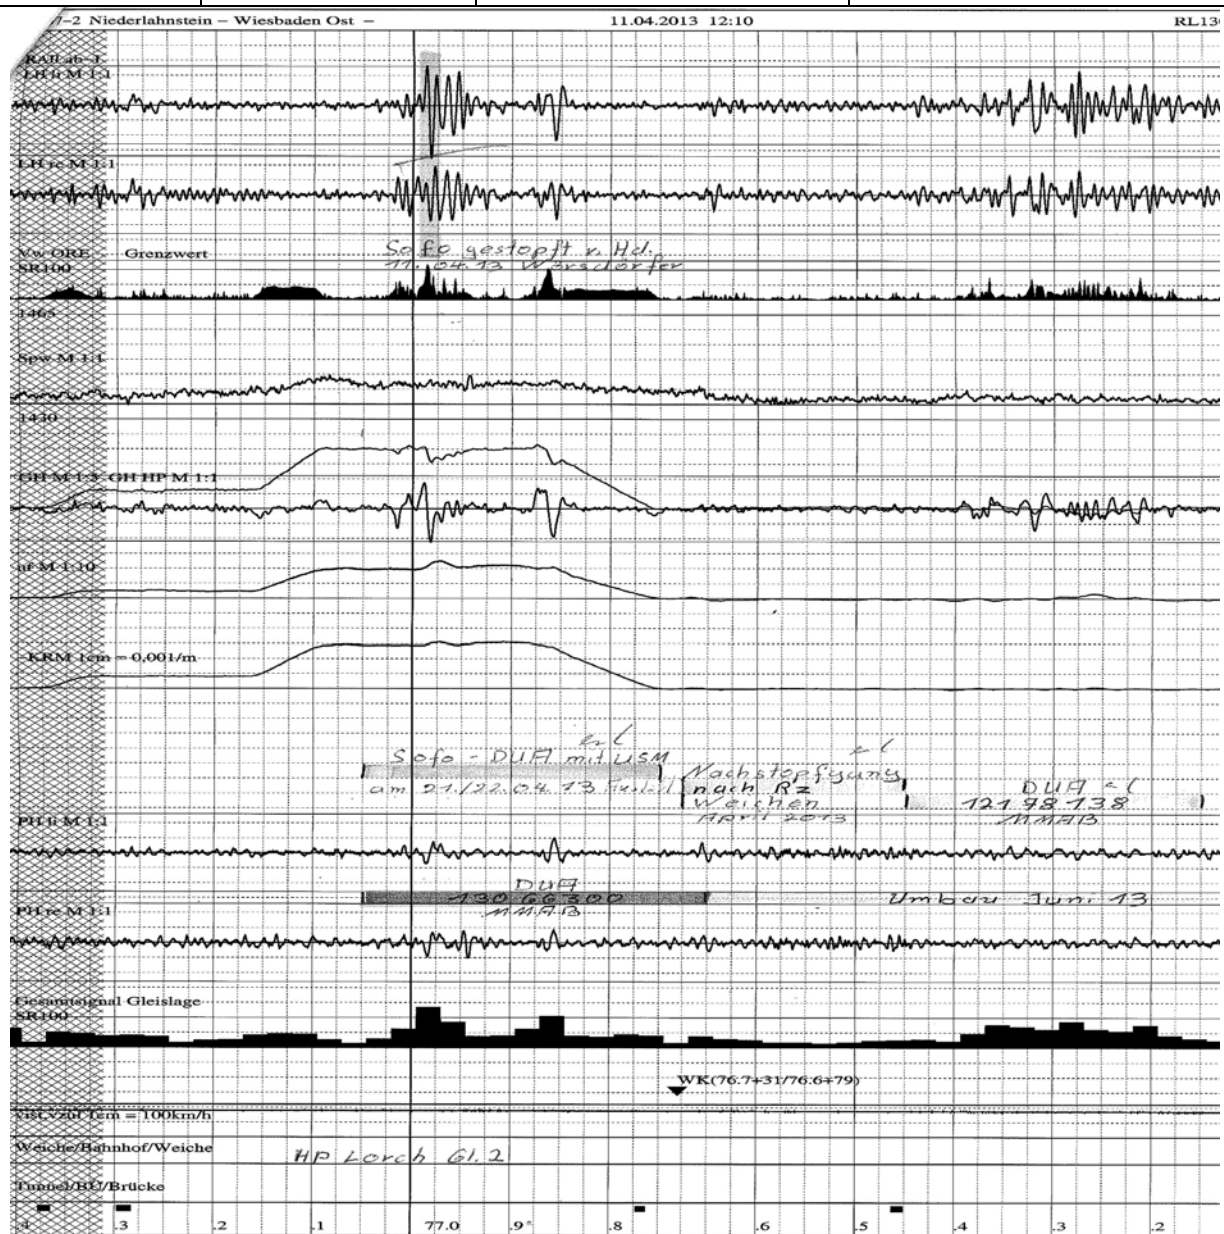
Nach dem Überschreitungsprotokoll vom 11.04.2013 SR100-Überschreitung in der LH und in der Verwindung. Mängel mit Handstopfung und DUA abgearbeitet.

Auszug aus dem Überschreitungsprotokoll vom 11.04.2013					
76,8+50	76,8+75	ORE-Verw.	103 (3,96‰ bei 3,0m)	100 (SR100 (GW2)/3,50‰)	11.04.2013
76,9+75	77,0+0	ORE-Verw.	119 (5,73‰ bei 1,5m)	100 (SR100 (GW2)/3,50‰)	11.04.2013
76,9+75	77,0+0	LH rechts: Über- schreitung SRlim+	18mm	13mm	11.04.2013
Am 11.04.2013 wurde aufgrund des RAILab Protokolls eine Niederschrift und Beurteilung einer Messung von Hand nach einer durchgeführten Instandsetzung im Gleis 2 von km 76,985 bis 76,975 gefertigt.

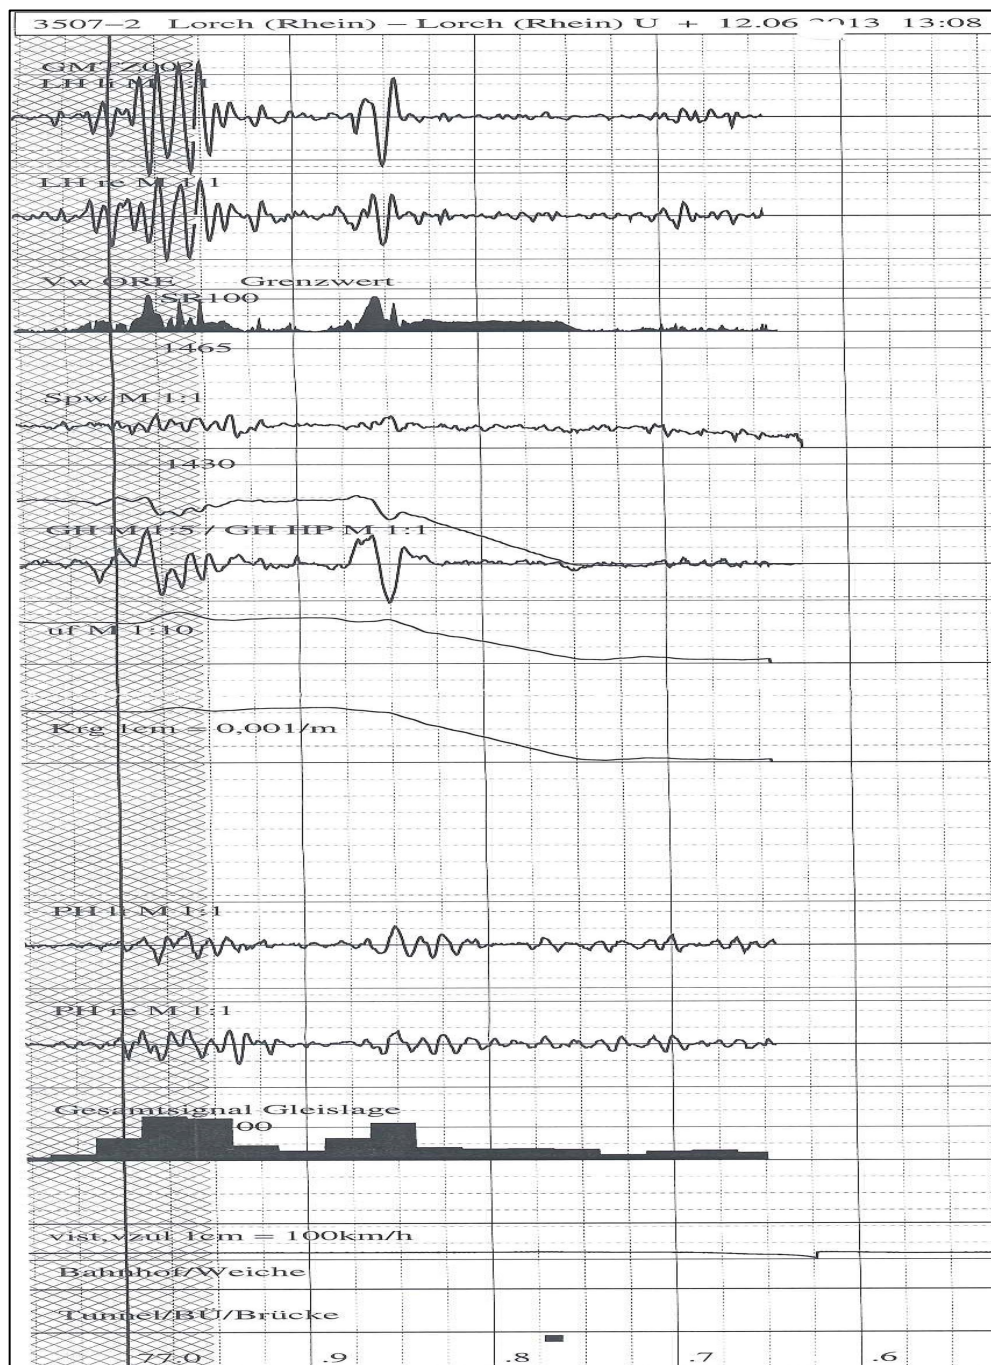
Am 12.06.2013 erfolgte ergänzend eine Sonderinspektion mit dem Messwagen für die Gleisinspektion (GMTZ). Die Messergebnisse zeigen im relevanten Streckenabschnitt bei km 77,950 Gleislagefehler bei der Längshöhe bis 17 mm. Dies entspricht gemäß Ril 821.2001 Tabelle 2 einer SR100-Überschreitung. Aufgrund der Ausprägung des Fehlers wird SRlim zwar erreicht aber nicht überschritten.

Abb. 19: Sonderinspektion vom 12.06.2013

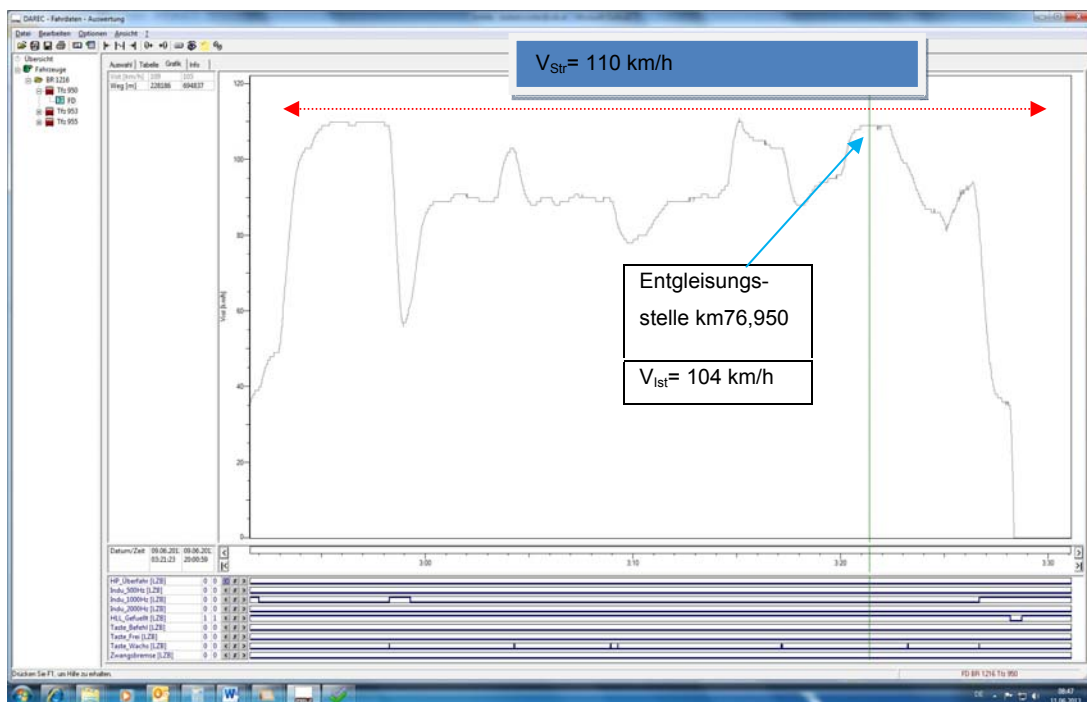
Die Auswertung der Elektronischen-Fahrten-Registrierung (EFR) wurde am Triebfahrzeug 91 81 1216 950-6 der Wiener Lokalbahn GmbH vorgenommen. Das Triebfahrzeug ist mit einer induktiven Zugsicherungsanlage, System PZB 90 ausgerüstet. Am 09.06.2014 um 3:20:03 Uhr (DSK-Zeit) registrierte die EFR des führenden Fahrzeuges 91 81 1216 950-6 in km 76,500 eine Geschwindigkeit von 96 km/h. Um 3:20:24 Uhr (DSK-Zeit) befindet sich das Triebfahrzeug bei einer registrierten Geschwindigkeit von 104 km/h in ca. km 76,300. Gegen 3:20:47 Uhr durchfährt der Zug den Weichenbereich der Üst Lorch. Die EFR registriert um 3:24:10 Uhr (DSK-Zeit) bei kontinuierlich fallender Geschwindigkeit die Durchfahrt im Bf Assmannshausen mit 87 km/h. Die EFR des führenden Fahrzeuges registriert ab km 66,000 bei 92 km/h um 3:26:29 (DSK-Zeit) eine stetig abfallende Geschwindigkeit bis zum Stillstand in km 65,300 im Bf Rüdesheim (Rh). Das führende Fahrzeug kommt um 3:28:21 Uhr (DSK-Zeit) zum Stehen.

Abb. 22: EFR Triebfahrzeug 1216950 bearbeitet durch EUB

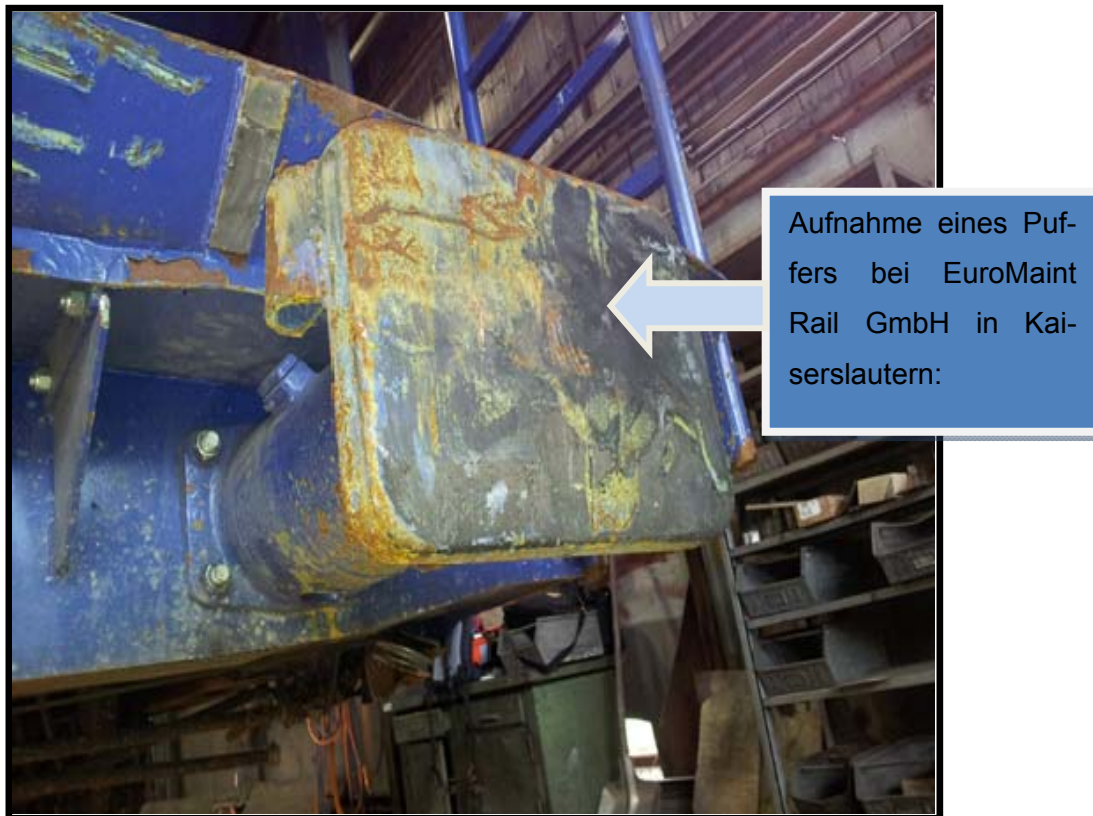
waren, wiesen nur geringe Abnutzungen auf. Die festgestellten Schäden an Achsen, Federn und Aufhängungen wurden als Folge-schäden eingestuft. Die Puffer hatten an den entgleisten Wagen einen normalen Schmierzustand (siehe Abb. 23).

Abb. 23: Puffer des entgleisten Autotransportwagens

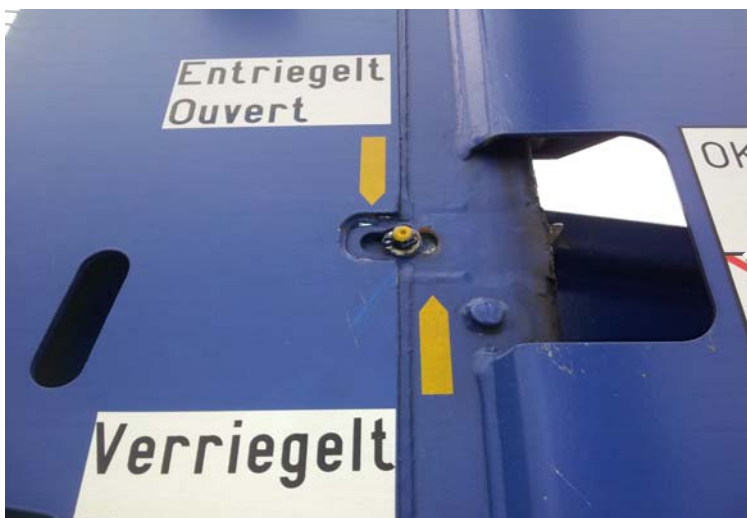
Die Ladebühnenverriegelung der entgleisten Wagen befand sich in einem Zwischenzustand zwischen verriegelt und geöffnet.

Aufnahme des Zwischenzustandes einer Verriegelung bei EuroMaint Rail GmbH in Kaiserslautern

Abb. 25: Verriegelungseinrichtung der Hebebühne

Die Bühne des letzten Wagens war einseitig abgesenkt. Bei genauerer Betrachtung war an den Aufschlagspuren des Bolzens auf der Verriegelung erkennbar, dass sich die Bühne vor der Entgleisung oberhalb der Verriegelung befunden haben muss.

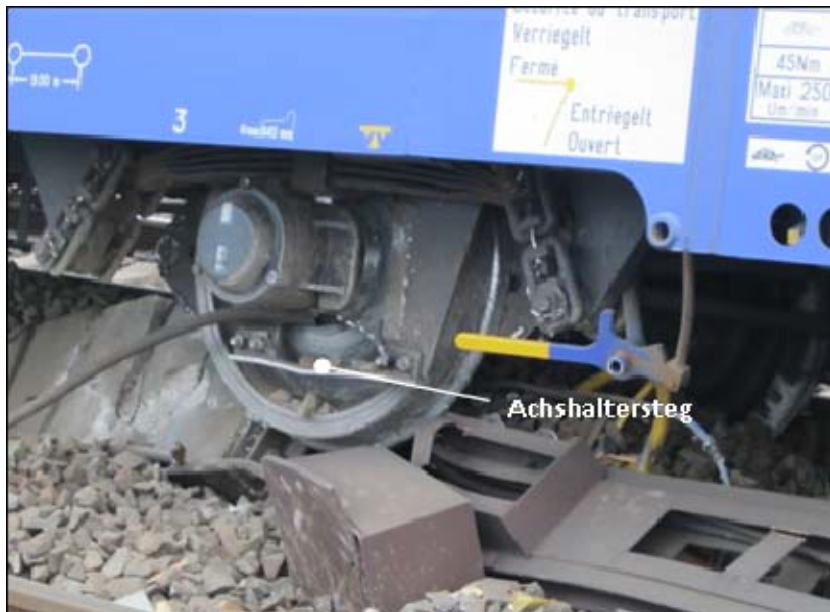
Abb. 26: entgleister Radsatz eines Laaers-Wagen
