Untersuchungsbericht

Aktenzeichen: 60 - 60uu2013-01/00028

Gefährliches Ereignis im Eisenbahnbetrieb

Ereignisart:	Bahnübergangsunfall
Datum:	09.01.2013
Zeit:	17:14 Uhr
Benachbarte Betriebsstellen:	Lübbecke (Westf.) - Espelkamp
Streckennummer:	2982
Kilometer:	23,873

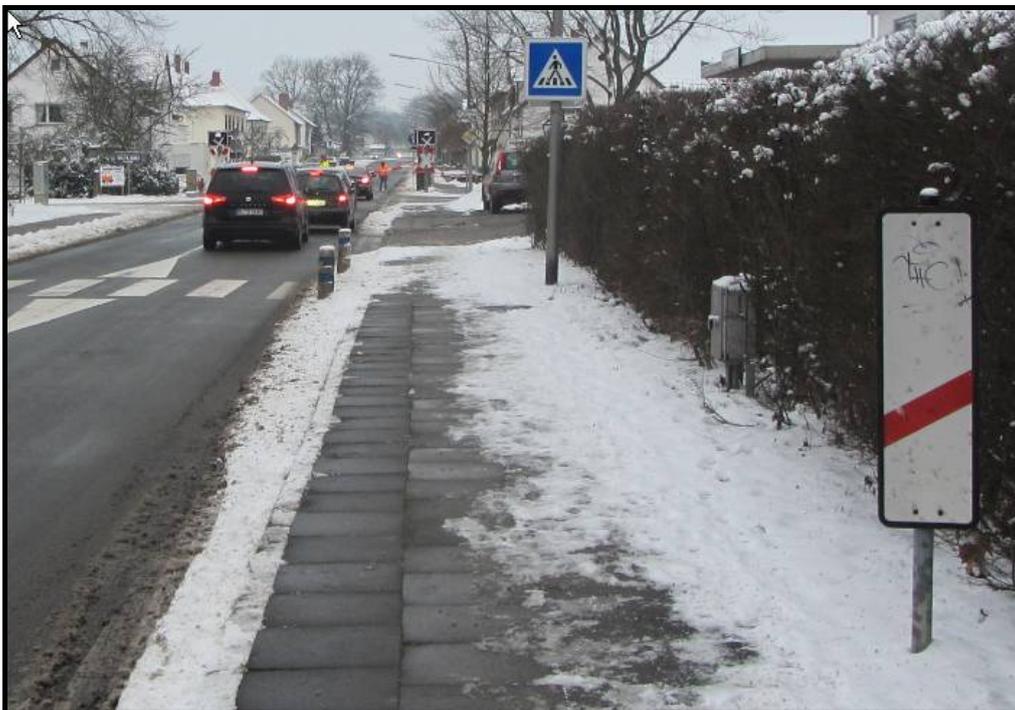
Abb. 4: Sicht auf den BÜ aus Richtung Osten (Fahrtrichtung des Pkw)

Die Gestringer Straße ist im Zuge der Ortsdurchfahrt durchgängig beleuchtet. Der BÜ verfügt über keine eigene Beleuchtung. Die angrenzenden Peitschenlampen stehen in einer Entfernung von ca. 10 – 15 Meter zum BÜ. In Fahrtrichtung des verunfallten Pkw (Ost – West) mündet unmittelbar vor dem BÜ die Bahnstraße beidseitig in die Gestringer Straße ein.

Die Straßenbeleuchtung war durchgängig eingeschaltet. Die Lichtkegel der an den BÜ grenzenden Peitschenlampen reichten nicht aus, den BÜ zu beleuchten. Vielmehr war zwischen den Lampen ein Schattenbereich festzustellen, in dem der BÜ somit im Dunkeln lag.

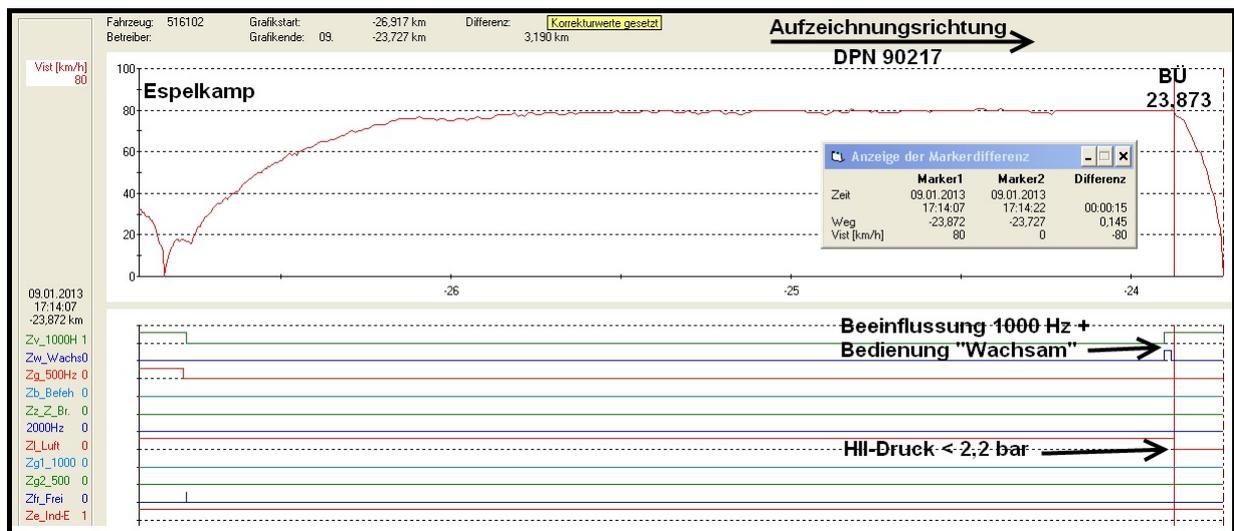
Abb. 5: EFR, grafische Darstellung bearbeitet durch EUB

Der DPN 90217 wurde nach einer Standzeit von einer Minute und vier Sekunden im Bahnhof Espelkamp um 17:11:24 Uhr kontinuierlich bis auf eine Geschwindigkeit von ca. 80 km/h beschleunigt. Nach einem Fahrweg von ca. 2,94 km wurde bei dieser Geschwindigkeit um 17:14:06 Uhr eine Beeinflussung durch einen 1000 Hz-Gleismagnet mit anschließender Bedienung der Wachsamkeitstaste registriert. Bereits eine Sekunde später wurde bei einer Geschwindigkeit von 80 km/h ein rapider Druckabfall in der Hauptluftleitung von 5 bar Regeldruck auf unter 2,2 bar aufgezeichnet. Diese Aufzeichnungen sprechen für eine durch den Tf eingeleitete Schnellbremsung. Die Kollision mit dem Pkw ist aus der EFR - Registrierung nicht erkennbar. Es ist aber offensichtlich, dass der Zusammenprall ca. 30 Meter hinter der 1000 Hz Beeinflussung (Standort Lf6 in km 23,9) stattfand. Demnach lag die Geschwindigkeit des Zuges zum Ereigniszeitpunkt bei ca. 80 km/h. Die örtlich zulässige Geschwindigkeit von 80 km/h wurde nicht überschritten. Der Zug kam um 17:14:22 Uhr, 145 Meter nach Re-

gistrierung des Druckabfalls zum Stillstand. Der zurückgelegte Bremsweg liegt damit im Bereich des für diesen Fahrzeugtyp üblichen Bremswegs und somit deutlich unter dem für diese Strecke zulässigen Bremsweg von 700 Meter.

Die EFR - Aufzeichnungen lassen, auch unter Berücksichtigung der örtlichen Gegebenheiten, erkennen, dass der Triebfahrzeugführer des DPN 90217 keine Möglichkeit hatte, das Ereignis zu verhindern, bzw. die Folgen des Unfalls zu mindern.

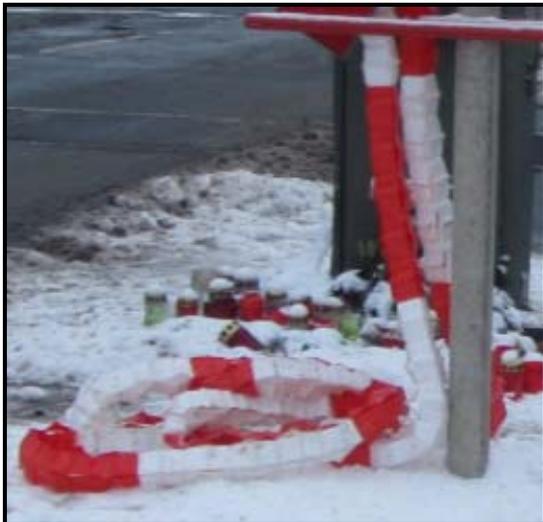
Abb. 6: Absperrgirlande

Bei dem Absperrband handelte es sich um eine weiß – rot – weiße, faltbare, nicht reflektierende Absperrgirlande, wie sie üblicherweise von der DB Netz AG zum ersatzweisen Sichern von Bahnübergängen verwendet wird. Der Verschmutzungsgrad der Girlande war gering.

Die quer über der Straße angebrachten Absperrgirlanden waren nur mäßig erkennbar. Vom weiß – rot – weißen Muster ging keine Signalwirkung aus. Im Gegenlicht der auf der anderen BÜ – Seite wartenden Fahrzeuge waren die Girlanden eher als Schatten wahrnehmbar.

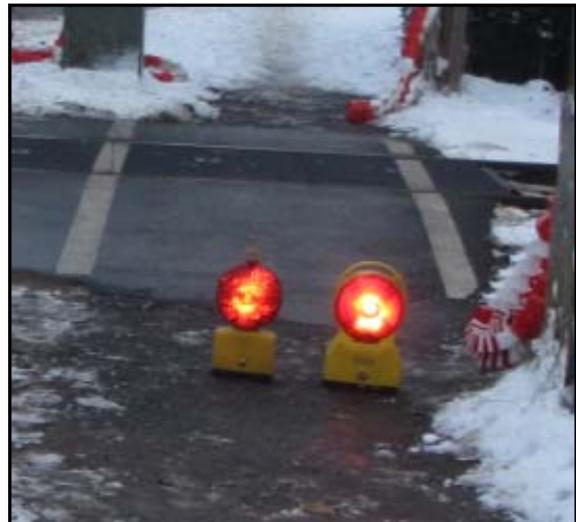
Abb. 7: Handlampen

Als rot leuchtende Handlampen wurden batteriebetriebene Leuchten eingesetzt, wie sie beispielsweise auch als Warnlampen von Straßenbaustellen her bekannt sind. Auch diese kommen üblicherweise für diesen Zweck zum Einsatz und werden zudem, wenn auch in anderer Farbe, als Nachtzeichen entsprechend der ESO verwendet.

Beim probeweisen Einschalten dieser Lampen wurde festgestellt, dass diese zwar ihre normale Leuchtkraft besaßen, sich aber außerhalb des Aufenthaltscontainers nach wenigen Augenblicken abschalteten. Offensichtlich war bei geringer Umgebungstemperatur die Kapazität der Akkus nicht mehr ausreichend. Nach einem Wechsel der Akkus funktionierten die Lampen einwandfrei. Ersatzakkus waren vorhanden und wurden nach dem Wechsel umgehend nachbestellt.

Die in der Mitte der rechten Fahrbahn abgestellte Handlampe war deutlich erkennbar.

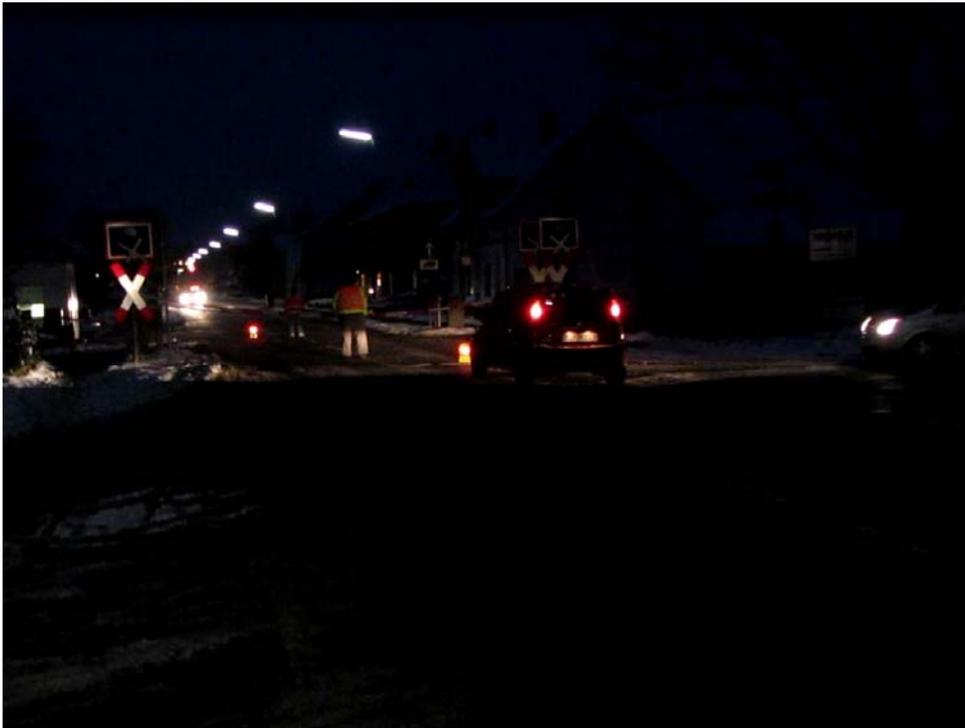
Abb. 8: BÜ – Sicherung am 16.01.2013 (1)

Die Abbildung 8 zeigt einen seitlichen Blick auf den gesicherten BÜ. In der Gestringer Straße und in der von rechts kommenden Bahnstraße wartet je ein Pkw mit eingeschaltetem Licht. Der aus westlicher Richtung von vorn kommende Pkw ist noch weiter entfernt.

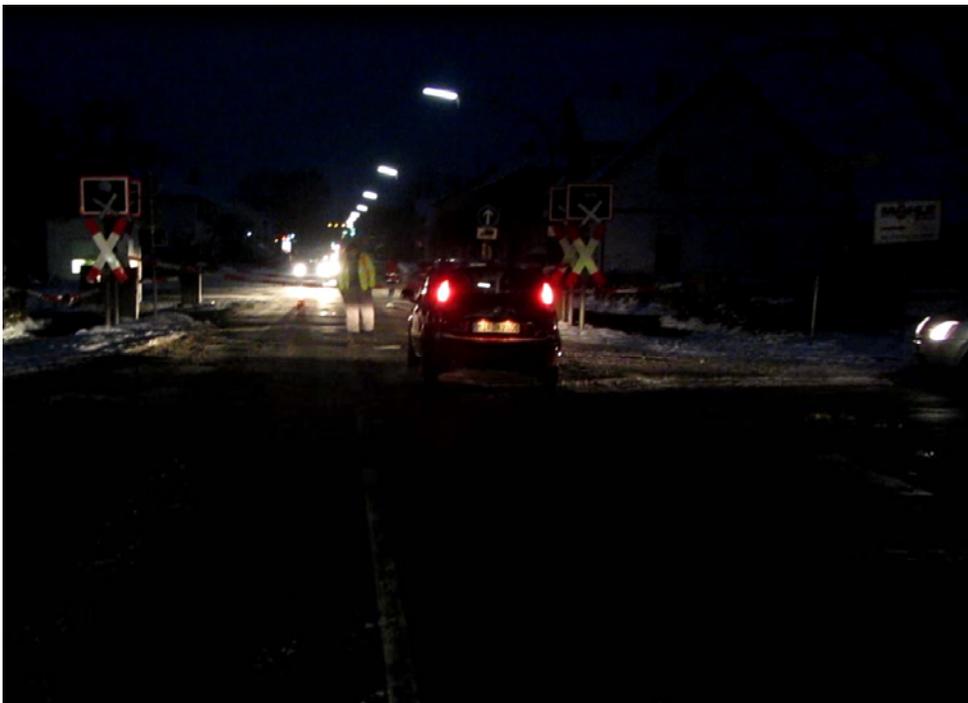
Abb. 9: Sicherung am 16.01.2013 (2)

Die Abbildung 9 zeigt die gleiche Situation wie Abbildung 8, jedoch von der Mitte der Fahrbahn aus. Das entgegenkommende Fahrzeug steht dabei ca. fünf bis 10 Meter vor dem BÜ. Das Bild macht deutlich, dass die rote Lampe auf der linken, gegenüber liegenden Seite vom Licht des wartenden Pkw überstrahlt wird.

Der BÜP trägt zu diesem Zeitpunkt zusätzlich unter der Warnweste eine gelbe fluoreszierende Warnjacke mit Reflektorstreifen an den Ärmeln. Beide Kleidungsstücke trägt er offen, dadurch ist die Warnweste in dieser Position kaum sichtbar.

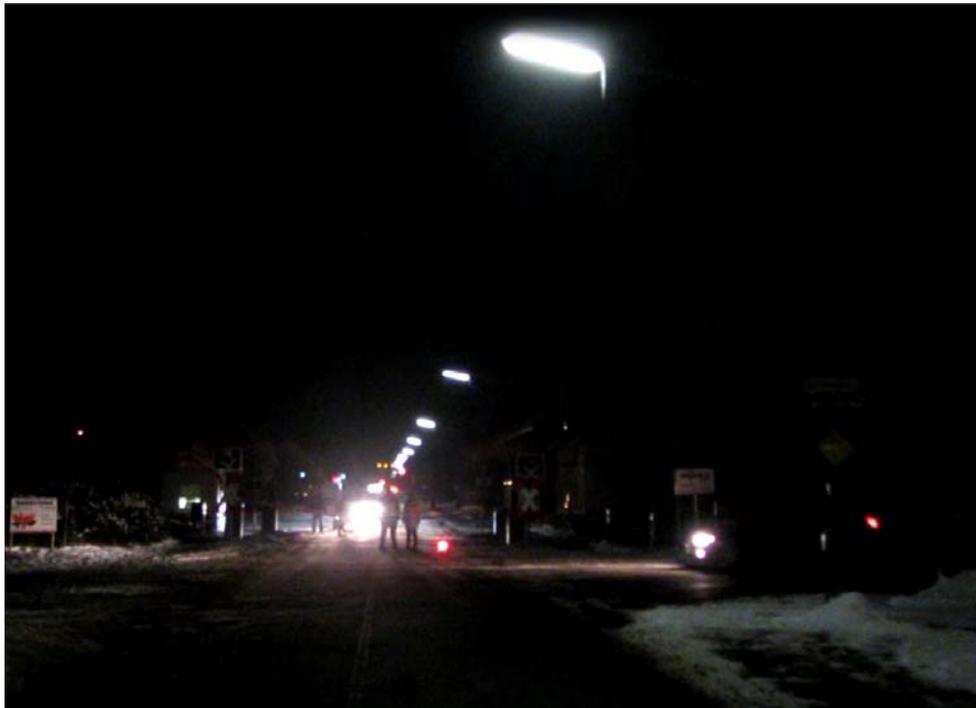
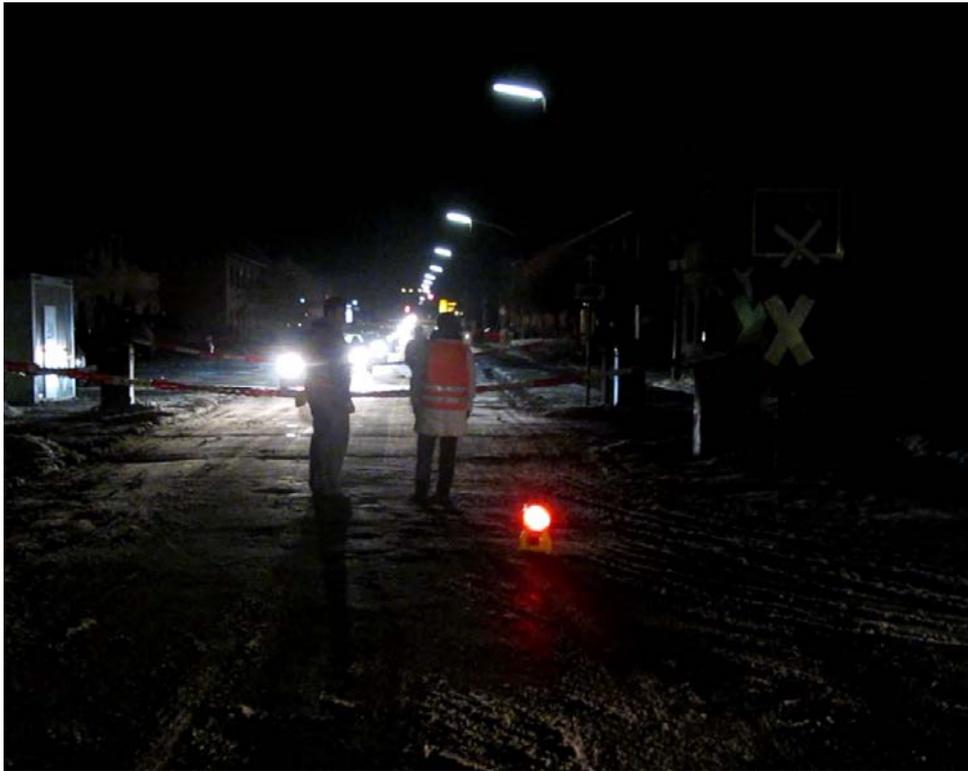
Die Abbildungen 10 und 11 wurden aus Entfernungen von ca. 20 und fünf Meter und ohne Pkw auf der Gestringer Straße gemacht. In dieser Situation wurden die aus östlicher Richtung kommenden Fahrzeuge bereits ca. 50 Meter vor dem BÜ angehalten. Dadurch wird der BÜ hauptsächlich nur vom Licht der Scheinwerfer des in der Bahnstraße stehenden Pkw erfasst.

Zum Zeitpunkt der Aufnahmen standen vor der östlichen Absperrung zwei Personen mit Warnkleidung. Davon ist die linke Person der BÜP, der im Bild 11 seitlich zur Fahrtrichtung der auf der Gestringer Straße kommenden Fahrzeuge steht. Besonders diese Abbildung macht deutlich, dass der BÜP, der hierbei die vorgeschriebene Warnweste ordnungsgemäß geschlossen trägt, wesentlich schlechter erkennbar ist als die rechts stehende Person. Dies liegt zum einen daran, dass durch die seitliche Stellung die Warnweste weniger Reflektionsfläche bietet und dass er weiter links und somit im Gegenlicht der von vorn kommenden Fahrzeuge steht. Letzteres lässt den BÜP deutlich weniger auffällig und somit eher als Schatten erscheinen.

Die rot leuchtende Lampe ist in beiden Abbildungen deutlich wahrnehmbar, insbesondere deshalb, weil sie in der Mitte der rechten Fahrspur, und damit außerhalb des Gegenlichts steht. Die Abbildung 10 lässt jedoch erahnen, dass die Auffälligkeit des roten Lichts wahrscheinlich abnehmen wird, wenn die Lampe weiter links, also weiter zur Straßenmitte, wie zum Zeitpunkt des Unfalls, stehen würde.
