Untersuchungsbericht

Aktenzeichen: 60uu2014-07/005-3323

Gefährliches Ereignis im Eisenbahnbetrieb

Ereignisart:	Zugentgleisung
Datum:	10.07.2014
Zeit:	01:02 Uhr
Bahnhof:	Köln-Kalk Nord
Gleis:	3
Kilometer:	0,92

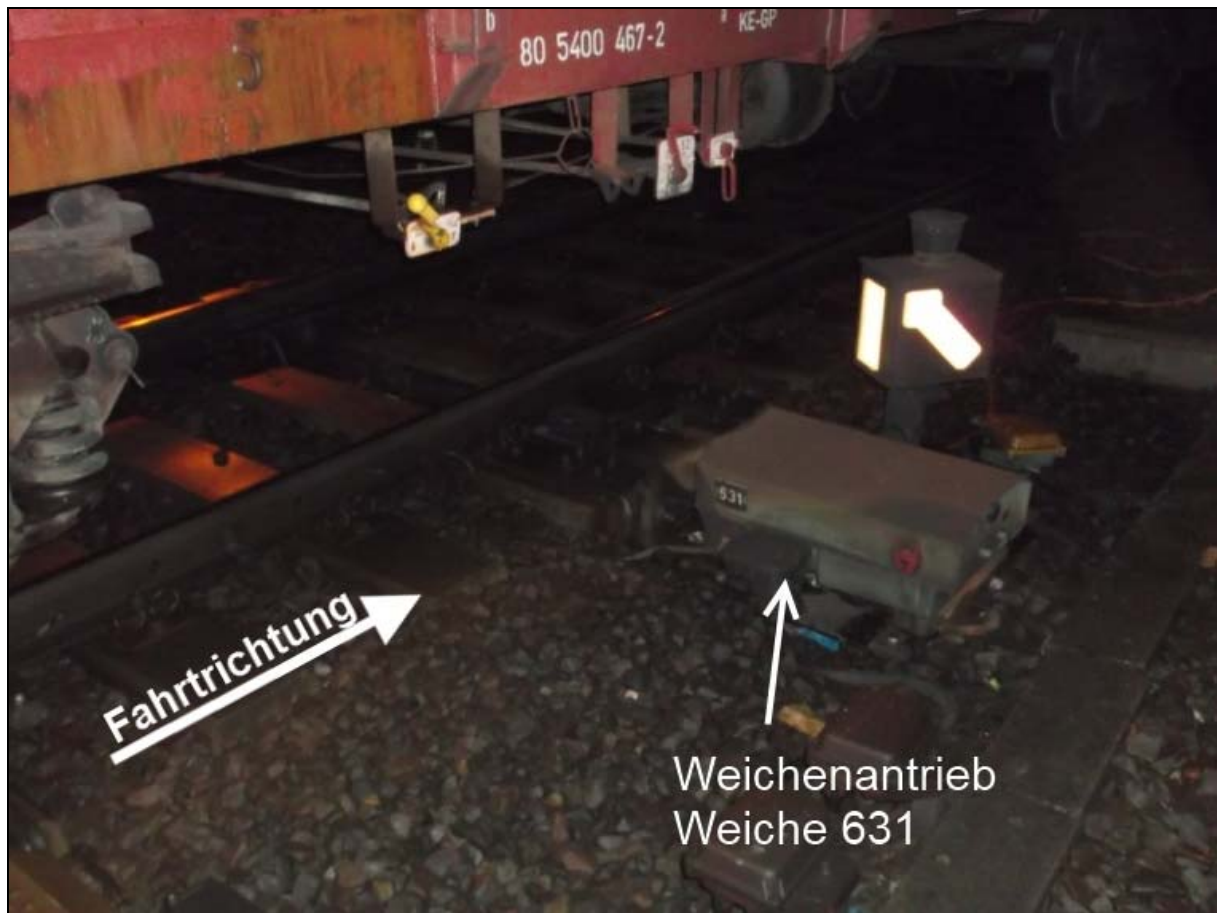
Abb. 1: Weichenantrieb W 631

Bei der Weiche 631 des Bf Köln-Kalk Nord handelt es sich um eine Weiche der Grundform EW 54-190.1:7,5-WITEC-li. Sie verfügt über einen elektrischen Antrieb mit einem Spitzenklinkenverschluss. Weiche 631 wird vom Stw (Stellwerk) Köln-Kalk Nord Ksf mit Hilfe elektromechanischer Stellwerkstechnik gesteuert und überwacht. Die Inspektionsaufträge an Weiche 631 wurden ordnungsgemäß durchgeführt, befundungswürdige Mängel wurden nicht

Nach dem Abziehen der entgleisten Wagen wurde bei Überprüfung der Weiche festgestellt, dass die Gleitstühle der Weiche unzureichend geschmiert waren. Dies kann der Grund dafür sein, dass die Weiche nicht vollständig umlief.

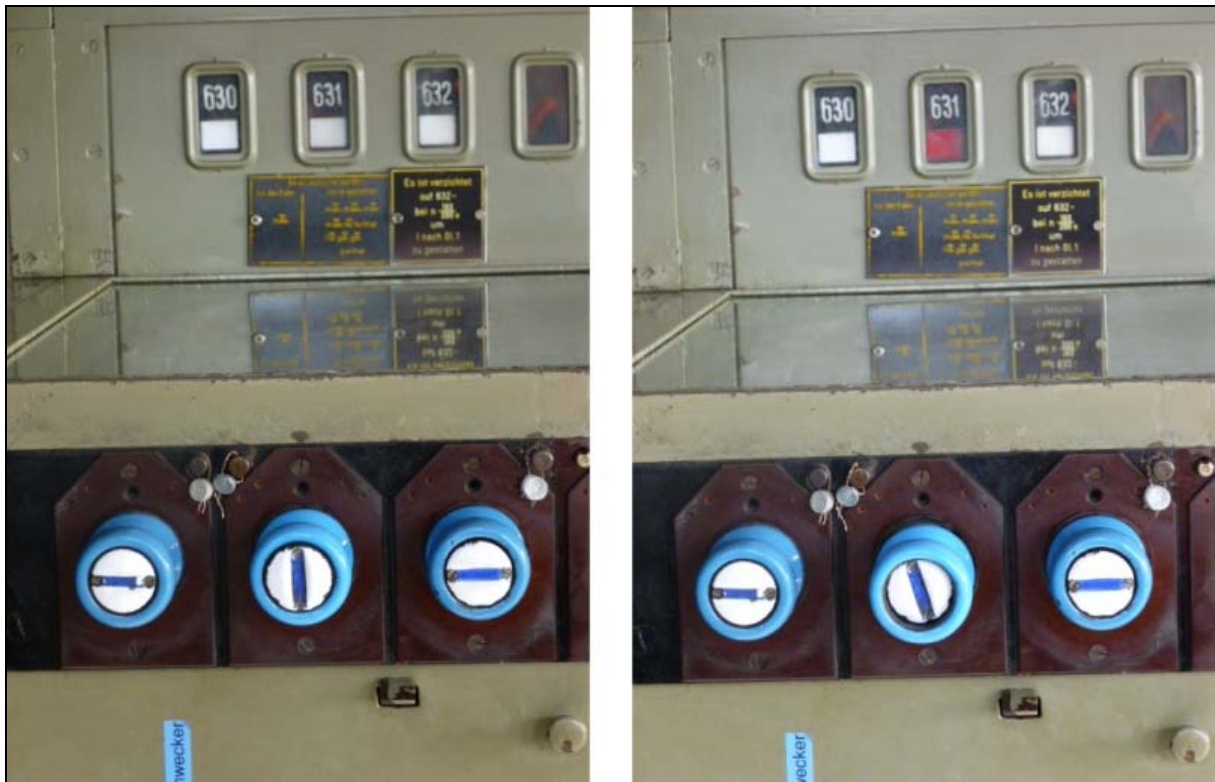
Abb. 3: Stelltisch Stw Köln-Kalk Nord (Detail)

Zeigt die Überwachungseinrichtung dauernd Störstellung an, gilt die Weiche als gestört. In diesem Fall sind beide Sicherungen am Weichenhebel herauszunehmen, der Hebel ist mit einer Hilfssperre mit Weckerstromunterbrecheraufsatz festzulegen und die Weiche ggf. mit einer Handkurbel umzustellen. Bei Zugfahrten ist eine gestörte Weiche örtlich zu sichern.

Erreicht der Weichenantrieb beim Umlaufen der Weiche die Endlage nicht, bleiben die für die Umstellung geschlossenen Motorkontakte in geschlossenem Zustand, der Stellstromkreis wird nicht unterbrochen. Das Blockieren des Motors wird durch eine Rutschkupplung verhindert, wodurch der Motor des Antriebes weiter läuft. Die in diesem Fall relativ geringe Stromaufnahme des Antriebes kann zur Folge haben, dass die Stellstromsicherung nicht zerstört wird.

Zusammenfassend ist festzustellen, dass die Stellwerkstechnik im Stw Köln-Kalk Nord Ksf die Störung in Weiche 631 korrekt abbildete. Die Weichenüberwachung mit roter Farbscheibe und eingeschaltetem Wecker signalisierte dauerhaft die Störstellung der Weiche. Welche Umstände zur Störung der Weiche geführt haben, ist bei Bewertung der Entgleisungsursache nachrangig zu bewerten, da die gestörte Weiche ohne Kenntnis der Störungsursache und ohne örtliche Sicherungsmaßnahmen der Weiche auf keinen Fall hätte befahren werden dürfen. Die Versuche des Fdl. die Störung eigenständig durch auswechseln der Stell- und Überwachungsstromsicherungen zu beseitigen, waren in der Ausführung weder zweckmäßig noch regelkonform. Vielmehr hätte eine örtliche Sicherung der Weiche mit einem Handverschluss mit Sperrvorrichtung erfolgen müssen, wenn die Störung nach Erforschung der Störungsursache nicht kurzfristig zu beseitigen gewesen wäre. Dies hätte die Übereinstimmung der Weichenstellung mit dem Weichenhebel sichergestellt, durch den Handverschluss HV 73 Sp wäre die Weichenzunge in der gewünschten Lage fixiert worden. Um die Umstellung der gestörten Weiche stellwerksseitig zu unterbinden, sind Stell- und Überwachungssicherung am Weichenhebel herauszunehmen, und der Hebel ist durch Einsatz einer Hilfssperre in Verbindung mit einem Weckerstromunterbrecher festzulegen. Mit diesen Maßnahmen wäre es möglich gewesen, die gestörte Weiche 631 wieder sicher zu befahren.

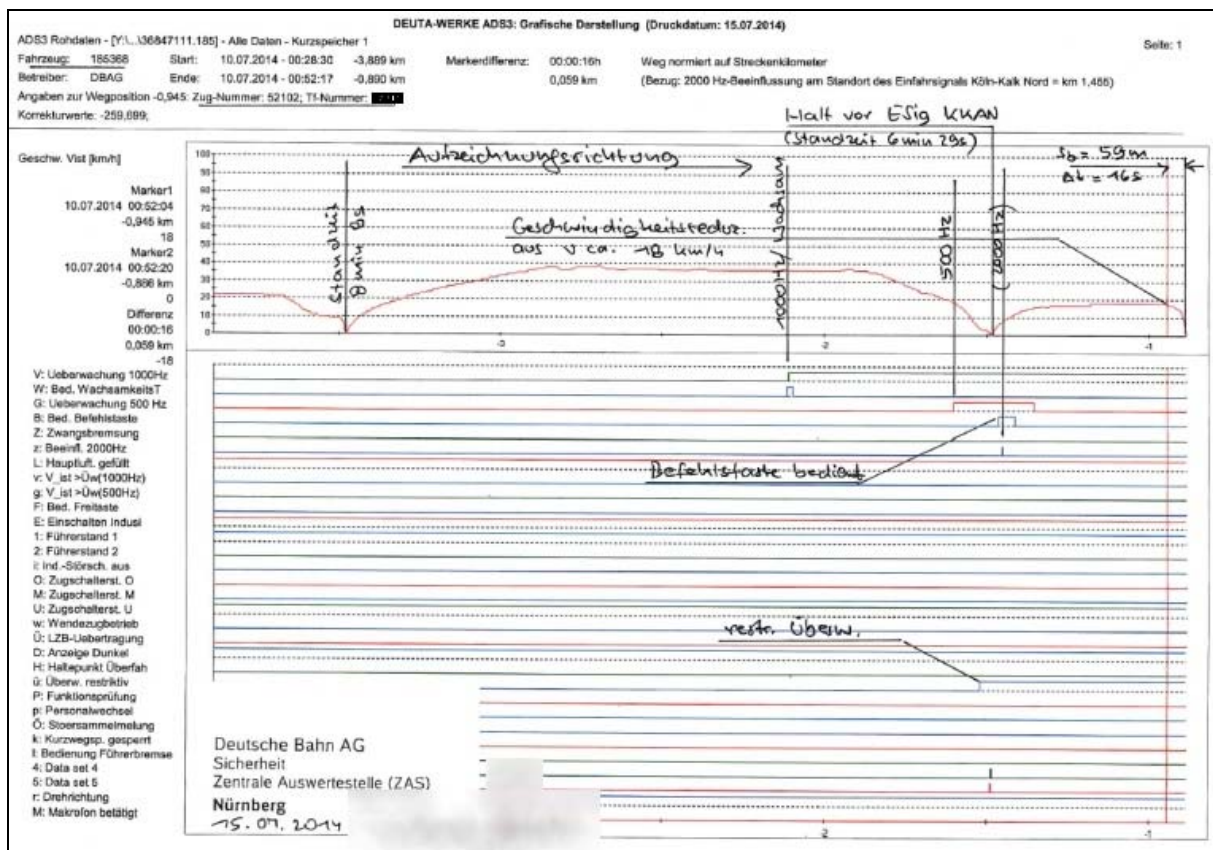
Abb. 4: Grafische Auswertung der EFR-Daten

Der aus Gremberg kommende Zug EK 52102 näherte sich dem Bf Gremberg gegen 0:40 Uhr (DSK-Zeit) mit einer Geschwindigkeit von ca. 36 km/h. Um 0:41:21 Uhr DSK-Zeit ist ein Wechsel auf der Spur V in Folge einer 1000 Hz Beeinflussung registriert. Grund hierfür kann sein, dass das Vorsignal des Bf Köln-Kalk den Signalbegriff Vr 0 (Halt erwarten) anzeigte. Dies spricht dafür, dass das Esig H des Bf Köln-Kalk Nord Hp 0 (Halt) anzeigte. Diese Beeinflussung quittierte der Tf mit der Bedienung der Wachsamkeitstaste. Um 0:42:21 Uhr (DSK-Zeit) ist in Folge einer 500 Hz Beeinflussung bei einer Geschwindigkeit von 19 km/h ein Wechsel auf der Spur „G“ (Überwachung 500 Hz) registriert. Im weiteren Verlauf der Fahrt wurde um 0:42:49 Uhr (DSK-Zeit) bei Unterschreitung der Umschaltgeschwindigkeit die noch wirksame 1000 Hz Überwachung restriktiv, was an einem Wechsel auf der Spur „ü“ (restriktive Geschwindigkeitsüberwachung) erkennbar ist. Um 0:43:24 Uhr (DSK-Zeit) kam der Zug etwa auf Höhe des Esig H des Bf Köln-Kalk Nord zum Stillstand. Der Tf setzte seine Fahrt nach einer Standzeit von 6 Minuten und 29 Sekunden um 0:49:58 Uhr (DSK-Zeit) fort. Um 0:50:08 Uhr (DSK-Zeit) betätigte der Tf bei einer Geschwindigkeit von 5 km/h die Befehlstaste seines Tfz, und um 0:50:13 Uhr (DSK-Zeit) ist ein Wechsel auf der Spur „z“ (Beeinflussung 2000 Hz) registriert. Grund für diesen Ablauf ist, dass der Tf sich dem halt zeigenden Esig H näherte, weil hier das Ersatzsignal den Signalbegriff „Zs 1“ (am Signal Hp 0 ohne schriftlichen Befehl vorbeifahren) anzeigte. Da der auf Höhe des Esig H verbaute 2000 Hz-Magnet aufgrund des hier angezeigten Signalbegriffs Hp 0 aktiv war, betätigte der Tf vor der Vorbeifahrt am Esig die Befehlstaste, um bei der Überfahung des 2000 Hz-Magneten der zu erwartenden Zwangsbremmung entgegen zu wirken. Im weiteren Verlauf der Fahrt in den Bf wurde eine Geschwindigkeit von 18 km/h nicht überschritten. Um 0:52:04 Uhr (DSK-Zeit), ca. 515 m nach der 2000 Hz Beeinflussung auf Höhe des Esig H, ist bei einer Geschwindigkeit von 18 km/h der Beginn einer Geschwindigkeitsreduzierung erkennbar. Die Distanz zwischen Weiche 631 und dem Esig H beträgt ca. 550 m was den Schluß zulässt, dass der Tf den Bremsvorgang kurz vor Erreichen der Weiche 631 einleitete. Kurz hinter Weiche 631, etwa 600 m nach Wiederaufnahme der Fahrt am Esig H, kam der Zug um 0:52:20 Uhr (DSK-Zeit) zum Stillstand.

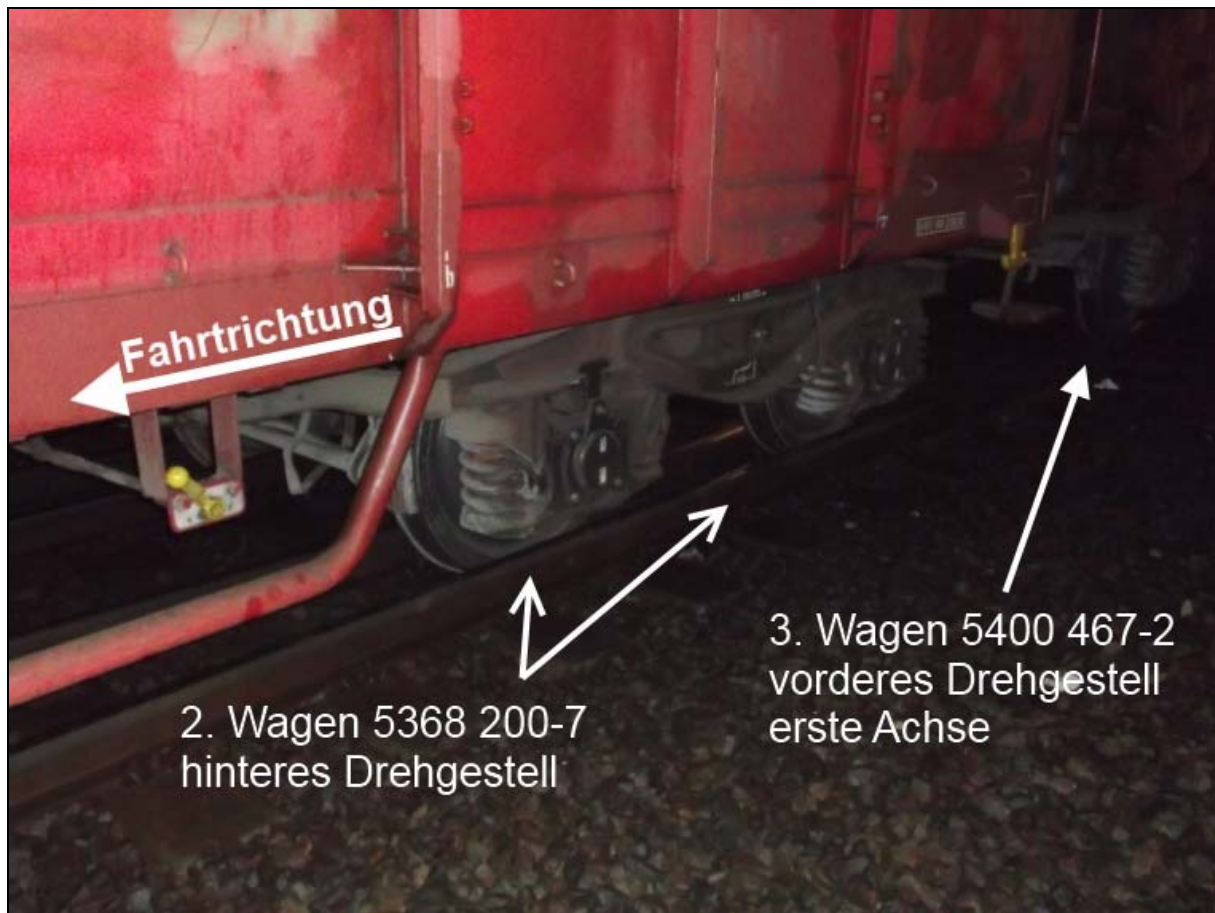
Abb. 7: Blick auf die entgleisten Wagen

Der Zug setzte seine Fahrt in den Bf fort. Die Distanz von ca. 550 m zwischen dem Esig H und der Weiche 631 legte er in etwa 2 Minuten 14 Sekunden zurück. Auf Höhe der Weiche 631 leitete der Tf bei einer Geschwindigkeit von ca. 18 km/h eine Betriebsbremsung ein, weil er erkannte, dass sein Fahrweg nicht korrekt sein konnte. Dass sich die Weiche 631 während der Bremsung unter seinem Zug so umstellte, dass die letzten zwei Achsen des zweiten und die erste Achse des dritten Wagens entgleisten, bemerkte der Tf nicht.

Bei den entgleisten Wagen handelt es sich um zwei unbeladene, offene Güterwagen der Gattung Eaos-x mit je 4 Radsätzen (3180 5368 200-7 und 3180 5400 467-2).

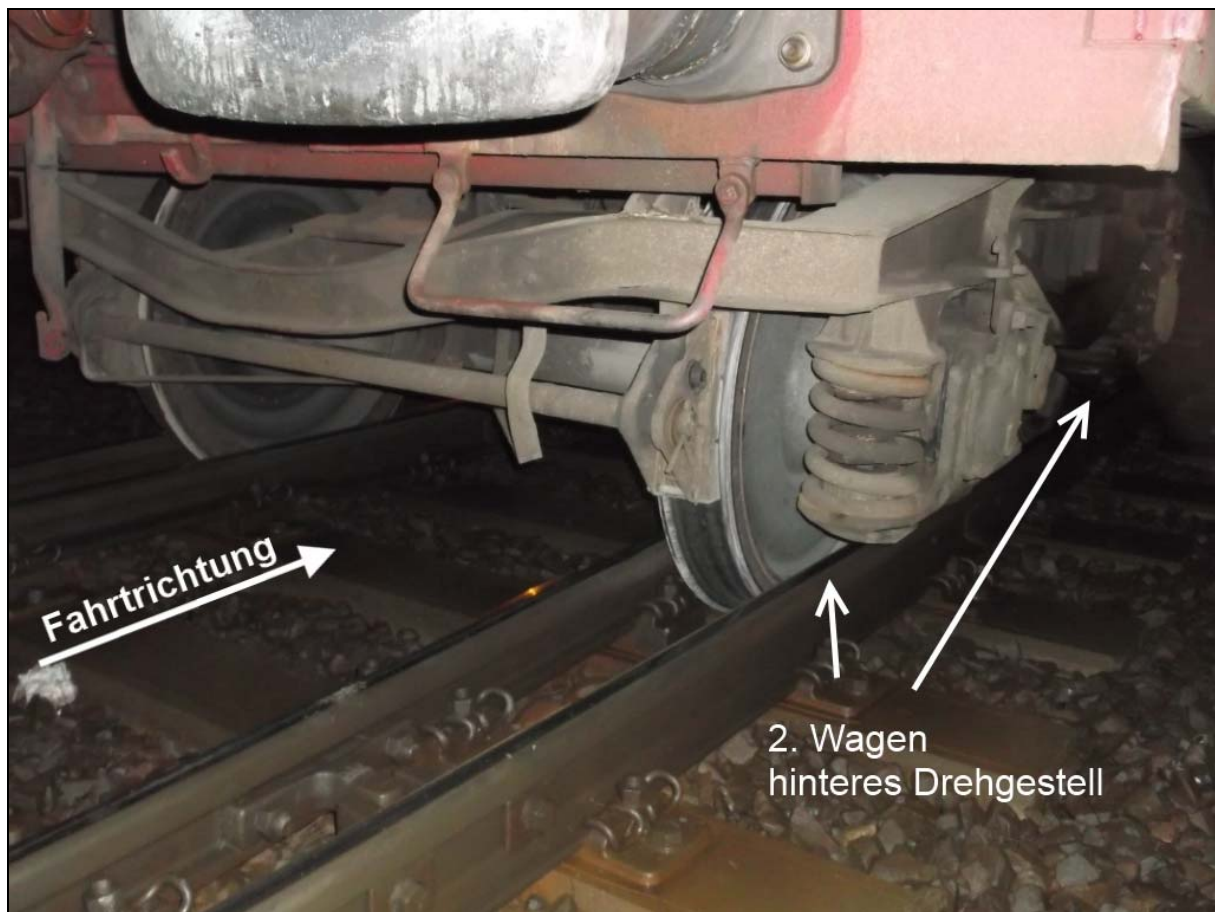
Abb. 8: Hinteres Drehgestell des zweiten Wagens

Die Entgleisungsspuren innerhalb der Weiche lassen den Schluss zu, dass die Weichenzunge nicht in der Endlage war. Das Tfz, der erste nachfolgende Wagen sowie das erste Drehgestell des zweiten Wagens waren nicht entgleist und im abzweigenden Gleis der Weiche 631 zum Stillstand gekommen. Das zweite Drehgestell des zweiten Wagens war in der Weiche nach rechts entgleist. Dieses Drehgestell befuhr die Weiche genau zu dem Zeitpunkt, an dem die Weichenzunge der gestörten Weiche in Bewegung geriet und keine der beiden Backenschienen (weder rechts noch links) mehr anlag. Dadurch fielen die Radsätze faktisch zwischen die äußeren Schienen, als deren Abstand zueinander breiter wurde (Abb. 8). Auf diese Weise entgleiste auch die erste Achse des dritten Wagens.

Nach Information der DB-Netz AG wurde der betroffene Fdl fallspezifisch nachgeschult und hat außerplanmäßigen Fortbildungsunterricht erhalten. Darüber hinaus wird er vorübergehend ausschließlich als Weichenwärter eingesetzt.
