Untersuchungsbericht

Aktenzeichen: 60uu2011-09/059-3323#007-001

Gefährliches Ereignis im Eisenbahnbetrieb

Ereignisart:	Zugkollision
Datum:	11.09.2011
Zeit:	14:06 Uhr
Benachbarte Betriebsstellen:	Werlau - St. Goar
Streckennummer:	2630
Kilometer:	123,664

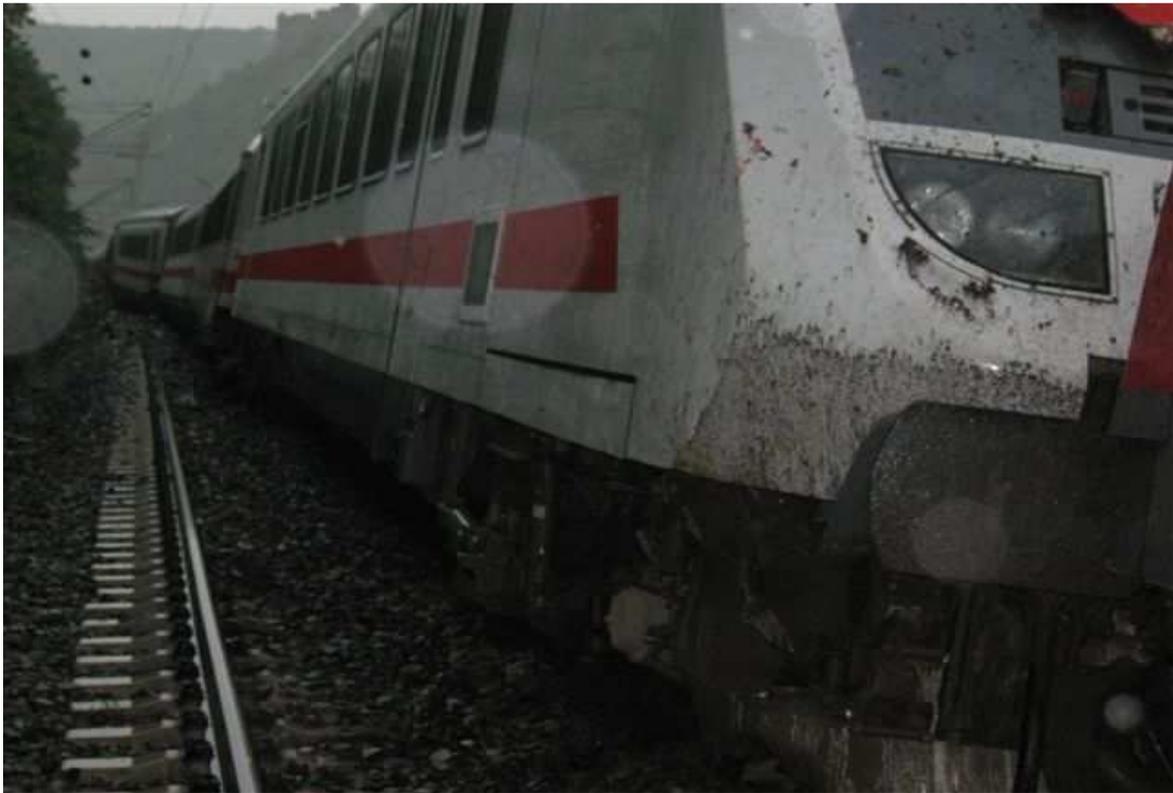
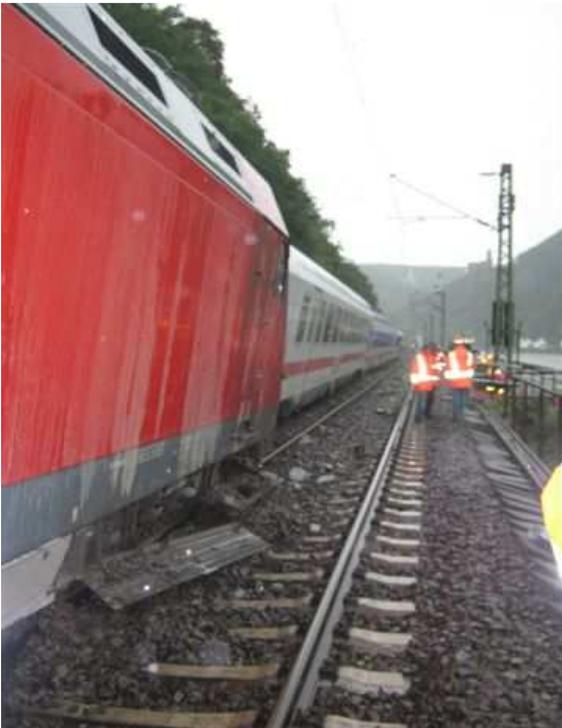
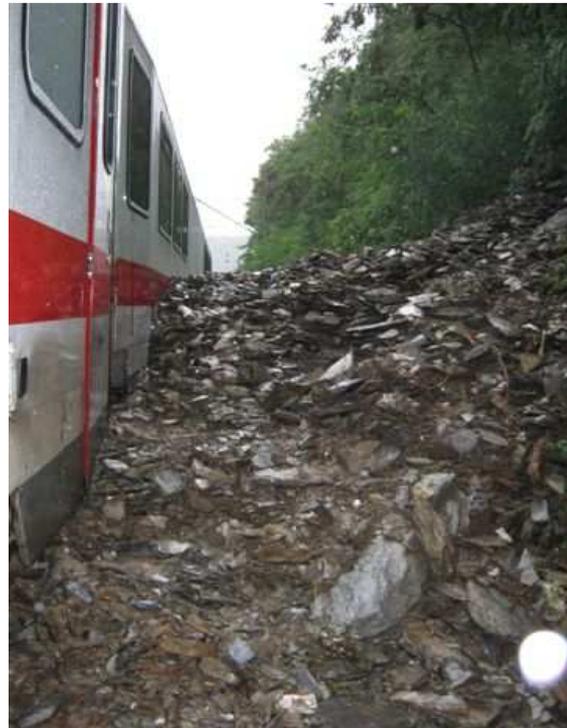
Abb. 1-3: Aufnahmen von der Unfallstelle

Das führende Triebfahrzeug und die ersten vier Wagen entgleisen mit allen Achsen. Das führende Triebfahrzeug, der nachlaufende Steuerwagen und drei weitere Reisezugwagen bleiben in leichter Schräglage nicht profolfrei zum Nachbargleis liegen. Triebfahrzeug und Reisezugwagen werden dabei erheblich beschädigt.

Durch ein im Hang befindliches natürliches Gerinne sind nach unwetterartigen Regenfällen ca. 80 bis 100 m³ Schlamm- und Geröllmassen zu Tal gegangen. Diese türmten sich am hangseitig befindlichen Eingang eines Durchlasses in km 123,664 auf und überspülten die Streckengleise.

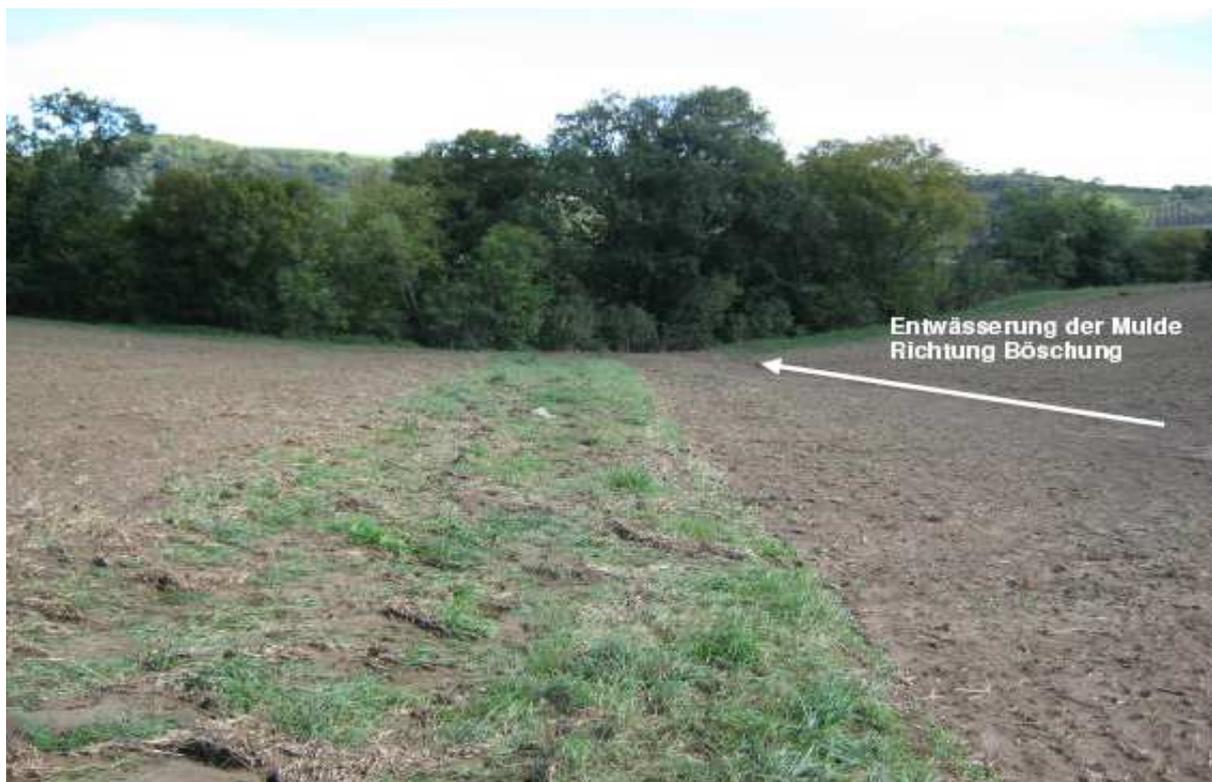
Abb. 5: Oberhalb der Böschung gelegene Hangmulde

Der maßgebliche Hanganschnitt erstreckt sich auf einer Länge von 80 m von km 123,600 bis km 123,680. Er ist ca. 120 m hoch mit einer durchschnittlichen Neigung von 35° bis 45° . Es liegt eine starke Bewaldung vor. Bei dem anstehenden Gestein handelt es sich überwiegend um plattige bis bankige Quarzite und grau Schiefer. Aufgrund der Klüftung sind die Felsen teilweise in unterschiedlich große, entfestigte Blöcke zerlegt. Oberhalb der Böschung befindet sich eine leicht ansteigende und muldenförmig ausgeprägte landwirtschaftlich genutzte Fläche. Diese Mulde entwässert mehr oder weniger konzentriert über ein in dem Hanganschnitt befindliches natürliches Gerinne, welches wiederum direkt in den Durchlass unter der DB-Strecke bei km 123,664 (Entgleisungsstelle) mündet. Das Wasser wird durch ein Rohr unter der parallellaufenden Bundesstraße B 9 in den Rhein abgeleitet.

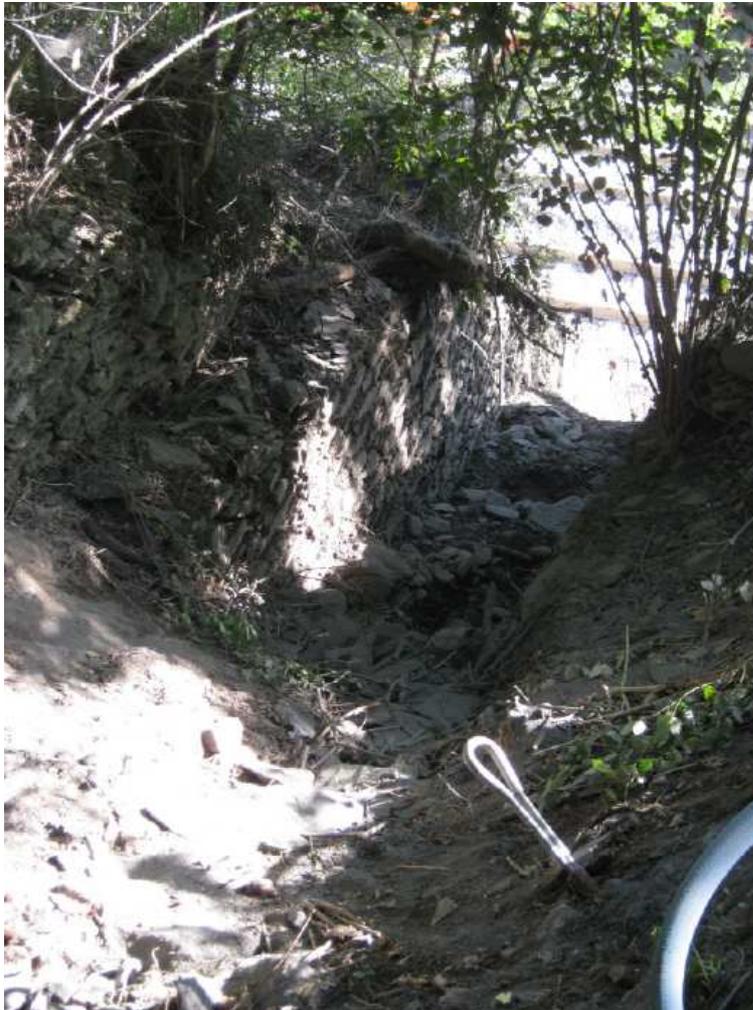
Abb. 6: Gerinne

Das Gerinne ist unterhalb der oberen Böschungskante abschnittsweise bis zu 3 m breit und bis zu 5 m tief. Aufgrund der Einschnittsbildung liegen hier die Gerinne-Flanken großflächig frei. Diese bestehen aus Ablagerungen von relativ kleinen Korndurchmessern und können

daher von dem anströmenden Wasser leicht abtransportiert werden. Auf der Gerinnen-Sohle befinden sich Geröllmassen von Kantenlängen bis ca. 40 cm.

Im unteren Bereich des Gerinnes sind die Flanken bis fast an das Gleis durch errichtete Trockenmauern befestigt, welche durch den Murenabgang nur unwesentlich beschädigt worden sind.

Das abfließende Wasser wird direkt in einen Durchlass unter der DB-Strecke bei Km 123,664 (Entgleisungsstelle) und dann weiter in ein Rohr unter der parallel verlaufenden Bundesstraße B 9 geleitet und mündet schließlich im Rhein.

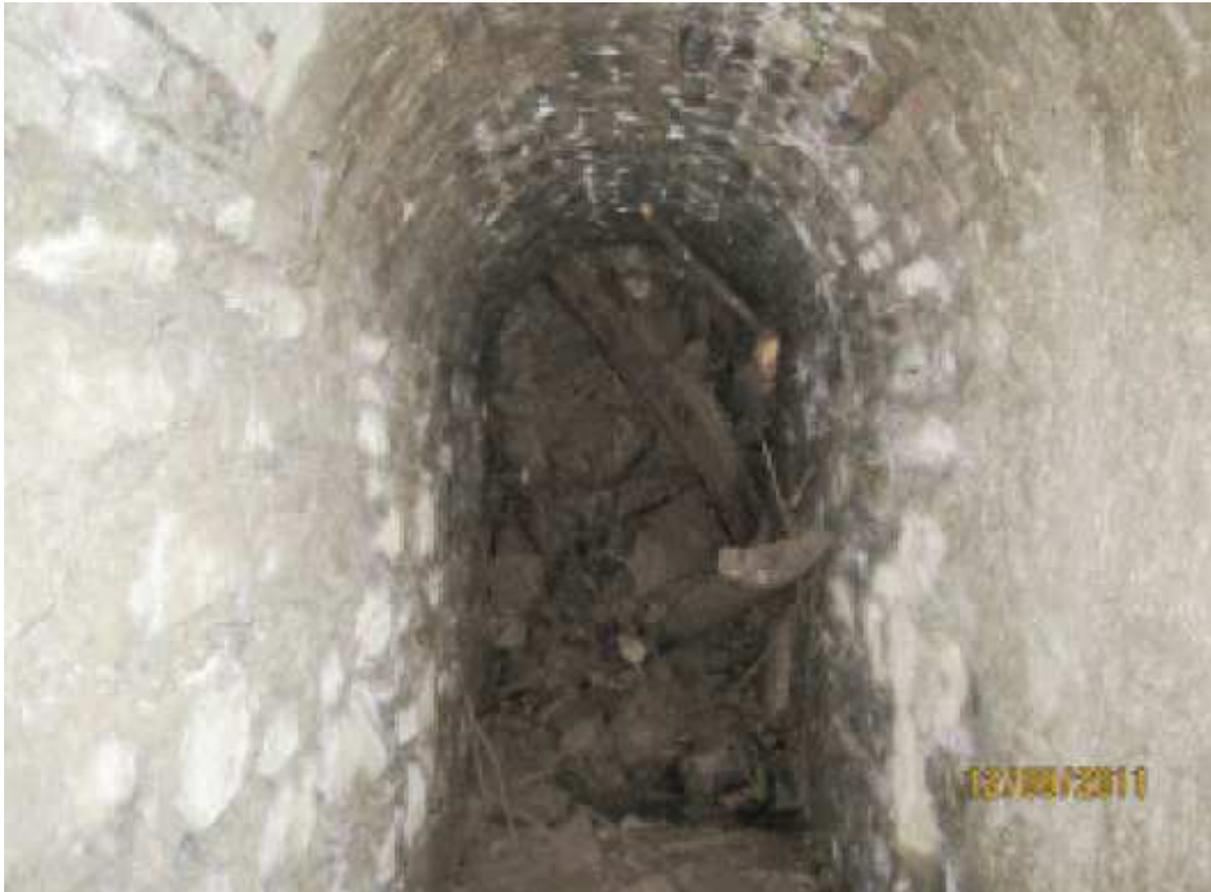
Abb. 7: blockierter Durchlass

Der unter der DB-Strecke befindliche Durchlass in km 123,664, der auch als Fußwegunterführung genutzt wird - wurde durch die abgehenden Wasser-, Geröll- und Schlammmassen (Kantenlänge des Gerölls bis ca. 40 cm) am bergseitigen Eingang verstopft. Das Material türmte sich somit bahnrechts auf, geriet in den Gleisbereich und brachte den Zug zum Entgleisen. Schätzungen zufolge betrug die gesamte abgegangene Gesteinsschuttmenge ca. 80 – 100 m³.

Unterstellt man oben genannte Niederschlagsmenge und schätzt das Einzugsgebiet überschlägig zu ca. 30.000 m² ab, wären in kurzer Zeit etwa 750 m³ Wasser nahezu konzentriert in das Gerinne gelangt. Dies ist auch deshalb möglich, da der nahezu ebene Ackerboden durch vorherige Regenfälle offensichtlich stark gesättigt war. In Verbindung mit den Feianteilen der landwirtschaftlichen Ackerfläche, der Schuttablagerung an den Gerinnenflanken und sonstigem Lockergestein hat sich die Mure gebildet.

Zum Schutz des Eisenbahnbetriebes vor einem ähnlich gelagerten Folgeereignis aber auch den bestehenden Schäden sind an der Ereignisstelle Sicherungsmaßnahmen zwingend geboten.

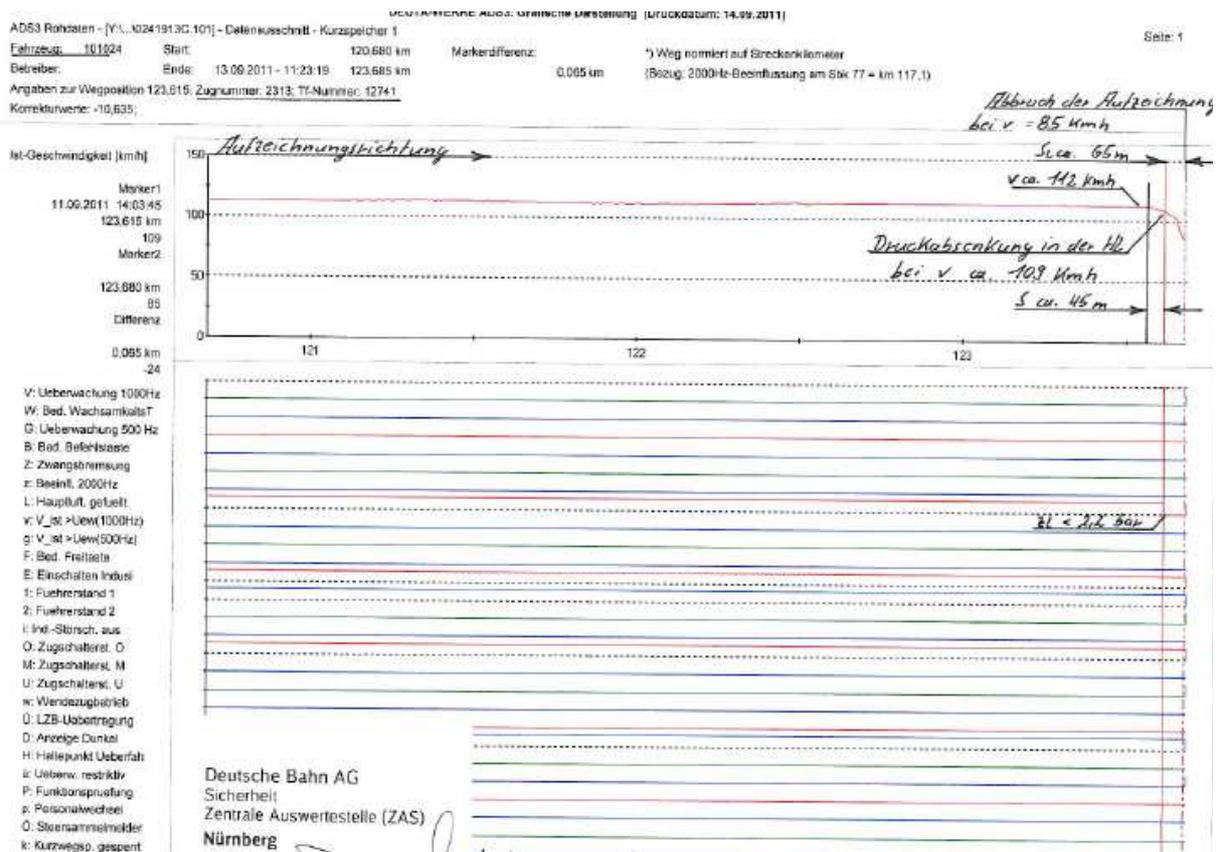
Abb. 8: Auszug Fahrtverlaufsaufzeichnung

Im untersuchten Bereich wurde ab km 123,750 (bezogen auf die Normierung) aus einer registrierten Geschwindigkeit von 112 km/h der Beginn einer Geschwindigkeitsreduzierung aufgezeichnet. Die Überschreitung der Geschwindigkeit um 2 km/h gegenüber der örtlich zugelassenen Geschwindigkeit von 110 km/h ist aufgrund vorhandener Messungenauigkeiten vernachlässigbar.

Um 14:03:45 Uhr (DSK-Zeit)* ist nach 45 m bei einer Geschwindigkeit von 109 km/h die Absenkung des Druckes der Hauptluftleitung registriert. Die Ursache der Druckabsenkung kann das Einleiten einer Schnellbremsung durch den Tf bzw. auch eine Beschädigung im Zugverband durch den Ereigniseintritt sein. Die Aufzeichnung der EFR bricht ca. 65 m nach Registrierung der Druckabsenkung in der Hauptluftleitung bei einer zuletzt registrierten Geschwindigkeit von 85 km/h ab. Als Folge der Entgleisung des IC 2313 ist der weitere Wegeverlauf des führenden Triebfahrzeuges nicht mehr nachweisbar.

Der exakte Zeitpunkt und die genaue Geschwindigkeit des Zuges bei Eintritt des Ereignisses sind aus der Aufzeichnung nicht feststellbar.
