Untersuchungsbericht

Aktenzeichen: 60Uu2007/1383-3323 – 20071112 Schlüchtern, Personenunfall

Gefährliches Ereignis im Eisenbahnbetrieb

Ereignisart:	Personenunfall
Datum:	12.11.2007
Zeit:	13:30 Uhr
Bahnhof:	Schlüchtern
Gleis:	204
Kilometer:	74,800

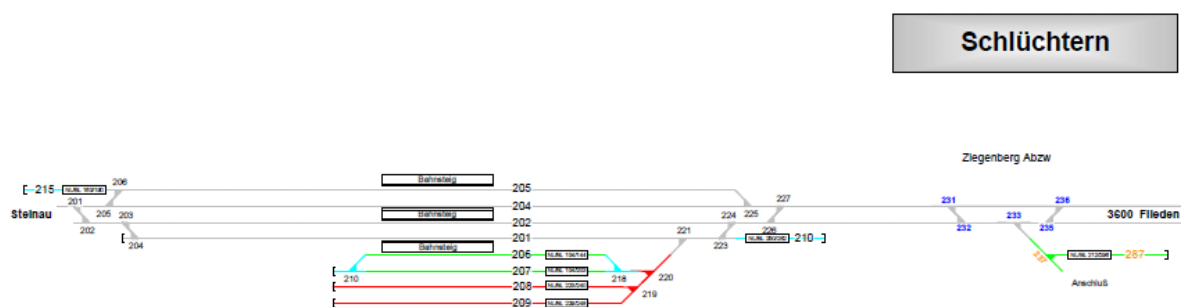
Abb. 1: Systemskizze Bf Schlüchtern

Am 12.11.2007, um 13:23 Uhr, erfasst die Zugfahrt ICE 75 (Laufweg: Hamburg Altona - Zürich HB, EVU: DB Fernverkehr, führendes Fahrzeug: 401 581-4) bei der Durchfahrt im Bf Schlüchtern, Gleis 204, etwa in km 75,200, einen Oberbauschweißer, aus einer an der spitz befahrenen Weiche W 227 arbeitenden Gruppe von 3 Personen.

Bedingt durch den engen Gleisbogen, im Verlauf der Einfahrt auf Zwischensignal „S 271“ in den Bf Schlüchtern, war die Sicht des Triebfahrzeugführers eingeschränkt. Die Arbeitsstelle an der W 227 war für ihn relativ spät einsehbar. Unter Berücksichtigung der Reaktionszeit

und des Vorbremsweges sowie dem Weg der wirkenden Bremse war das Anhalten des ICE 75 vor der Unfallstelle in km 75,200 technisch nicht möglich.

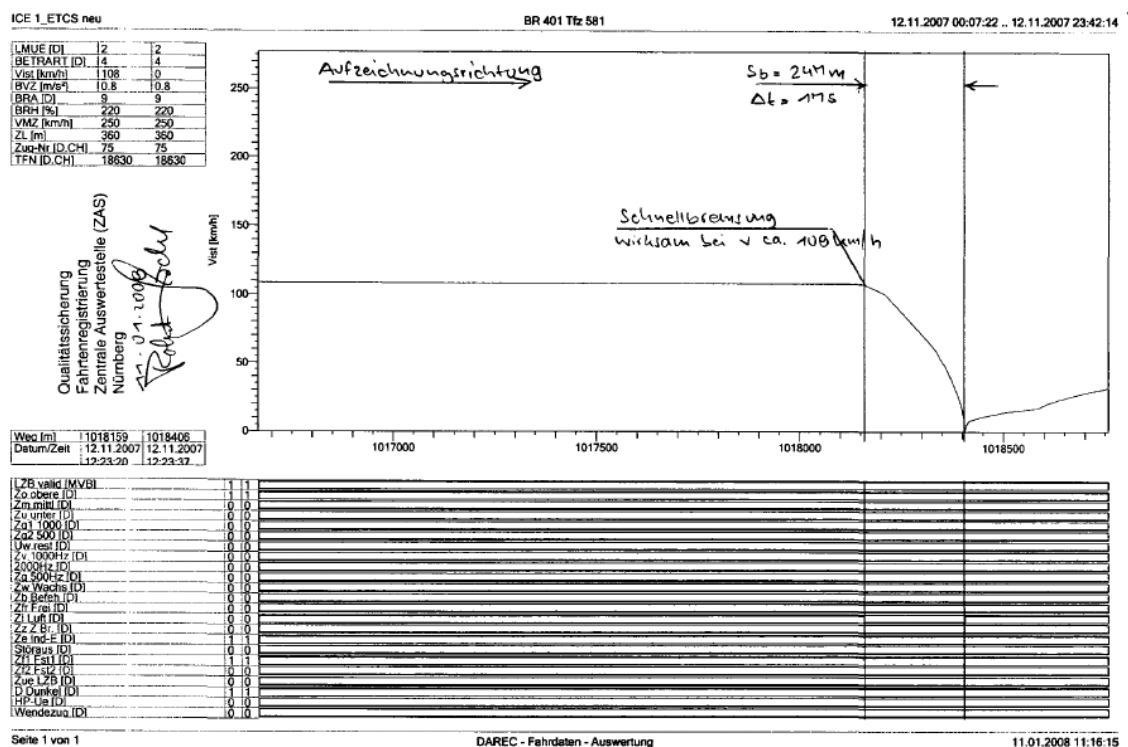
Abb. 2: Elektronische Fahrten-Registrierung (EFR) ICE 75, 12.11.2007 (graphisch)

Die Fahrt erfolgte mit dem Triebkopf 401 581 voraus. Am Datensteller waren die Bremsart 9 und 220 Bremshundertstel (schnellwirkend) eingegeben worden (siehe Grafik).

Die nach den Fahrplanunterlagen zul. Geschwindigkeit (siehe EBUa, Blattfahrplan für ICE 75, Seite 59) wurde nicht überschritten.

Die gefahrene Geschwindigkeit vor dem Ereignis betrug ca. 108 km/h.

Mit 12:23:20 Uhr (DSE-Zeit, Systemzeit) ist in der Fahraufzeichnung bei einer Geschwindigkeit von ca. 108 km/h die Absenkung des Druckes der Hauptluftleitung registriert (Wechsel von "L" nach 0 bei einem Hauptluftleitungsdruck von < 2,2 bar).

Die Ursache kann die Einleitung einer Schnellbremsung durch den Triebfahrzeugführer sein.

Die Fahraufzeichnung ergibt einen Bremsweg (ab Wirkung der Schnellbremsung bis Fahrzeugstillstand) von ca. 247 m bei einer Bremszeit von ca. 17 s (S_b , siehe auch Tabelle, Seiten 1 und 2).

Der Zug kam mit 12:23:37 Uhr (DSE-Zeit) zum Halten (siehe Tabelle, Seite 2).

Der Eintritt des Ereignisses kann aus der Fahraufzeichnung nicht unmittelbar abgeleitet werden.
