Untersuchungsbericht

Bahnübergangsunfall

Strecke (2550) Aachen – Kassel,

Bahnübergangsunfall, Marsberg - Messinghausen, 13.04.2010

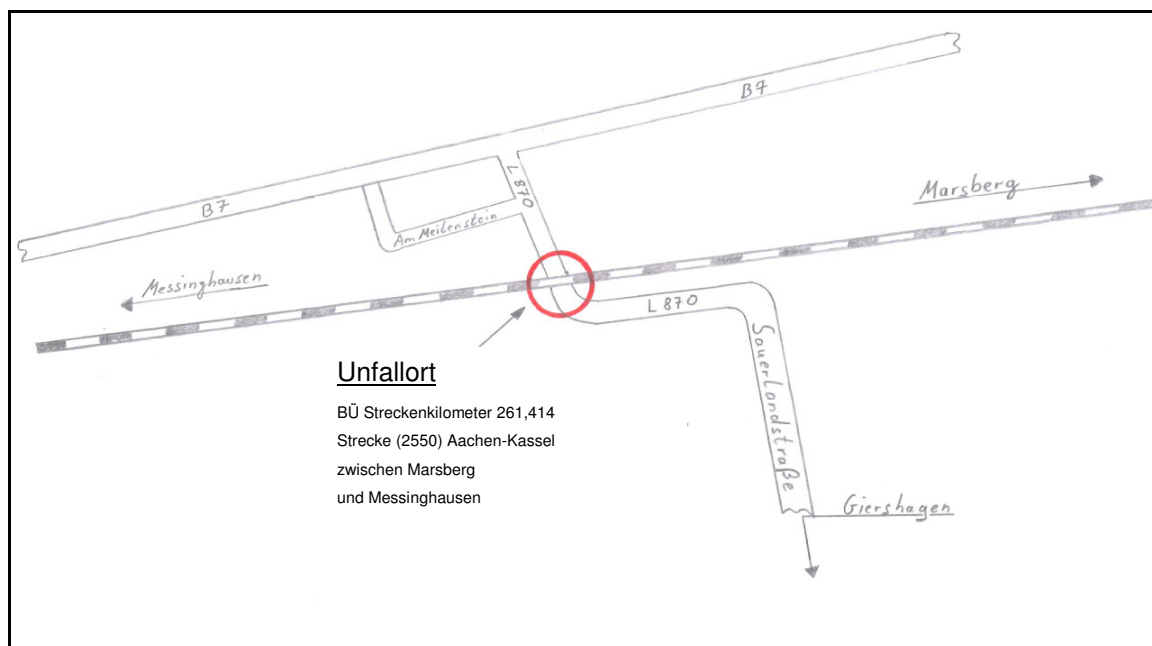
Abbildung 1: Übersichtsskizze

Von der B 7 kommend (links der Bahn, l d B), in Richtung Giershagen blickend, verläuft die L 870 mit leichtem Gefälle etwa 400 Meter bis vor den Bahnübergang „BÜ 83“. Der Bahnübergang selbst liegt in einer Ebene.

Direkt hinter dem Bahnübergang (rechts der Bahn, r d B) beschreibt die Straße einen starken Linksbogen (etwa 90°) und führt, weiter mit Gefälle, zunächst parallel zur Eisenbahnlinie, dann nach rechts schwenkend, in Richtung Giershagen.

Die Straßenverkehrsteilnehmer, die von der B 7 aus den BÜ befahren wollen (l d B), haben dem Gegenverkehr aus Richtung Giershagen (r d B) Vorrang zu gewähren. Dies wird über eine entsprechende Beschilderung (Zeichen 208, Dem Gegenverkehr Vorrang gewähren, Zeichen 308, Vorrang vor dem Gegenverkehr) geregelt.

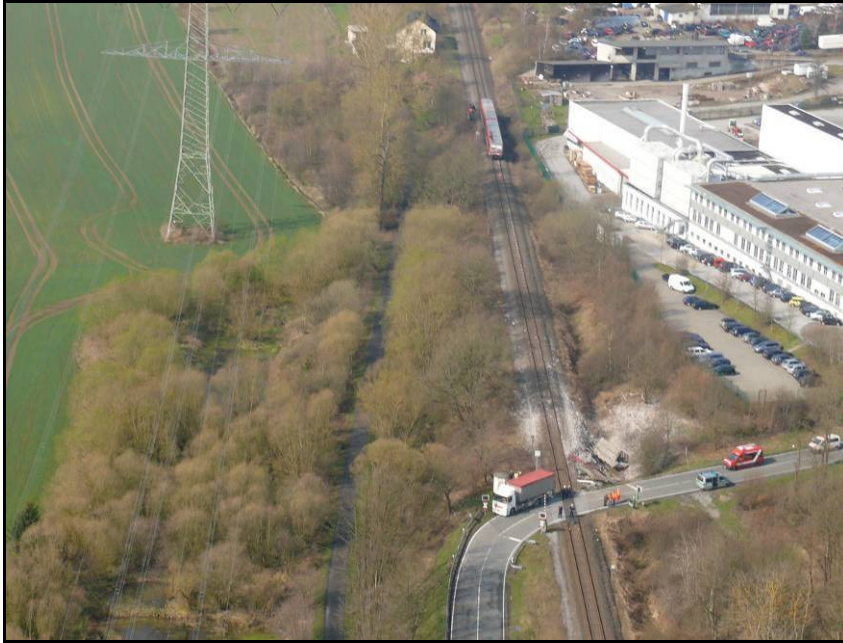
Abbildung 2: Luftaufnahme 01 (Quelle: BPol)

Die Unfallstelle liegt ca. 400 m weiter, auf dem BÜ 83 in km 261,414 der Eisenbahnstrecke 2550 Aachen – Kassel, zwischen den Betriebsstellen Messinghausen und Marsberg. Zum Unfallzeitpunkt um 08:06 Uhr, herrschten aufgrund von Nebel Sichtweiten um 50 Meter.

Aus der Gegenrichtung (Giershagen) kommend näherte sich außerdem der portugiesische Lkw 02 (Sattelzugmaschine, 2-achsig, Sattelanhänger) dem Bahnübergang. Als der Lkw 01 den Bahnübergang mit der Zugmaschine befahren hatte, begegneten sich die beiden Lkw in der scharfen Linkskurve, welche die Straße direkt hinter dem Bahnübergang beschreibt. Da ein Begegnungsverkehr in der ausgeschilderten Engstelle unmöglich erschien, und die Beschilderung in diesem Bereich außerdem den Vorrang der Straßenverkehrsteilnehmer in der Weise regelt, dass der Lkw 01 dem Lkw 02 Vorrang zu gewähren hat, setzte der Lkw 01 zurück, um dem Entgegkommenden auszuweichen. Beim Zurücksetzen rutschte das zwillingsbereifte rechte Hinterrad des Anhängers von der Straßenfahrbahn in das Gleisbett ab.

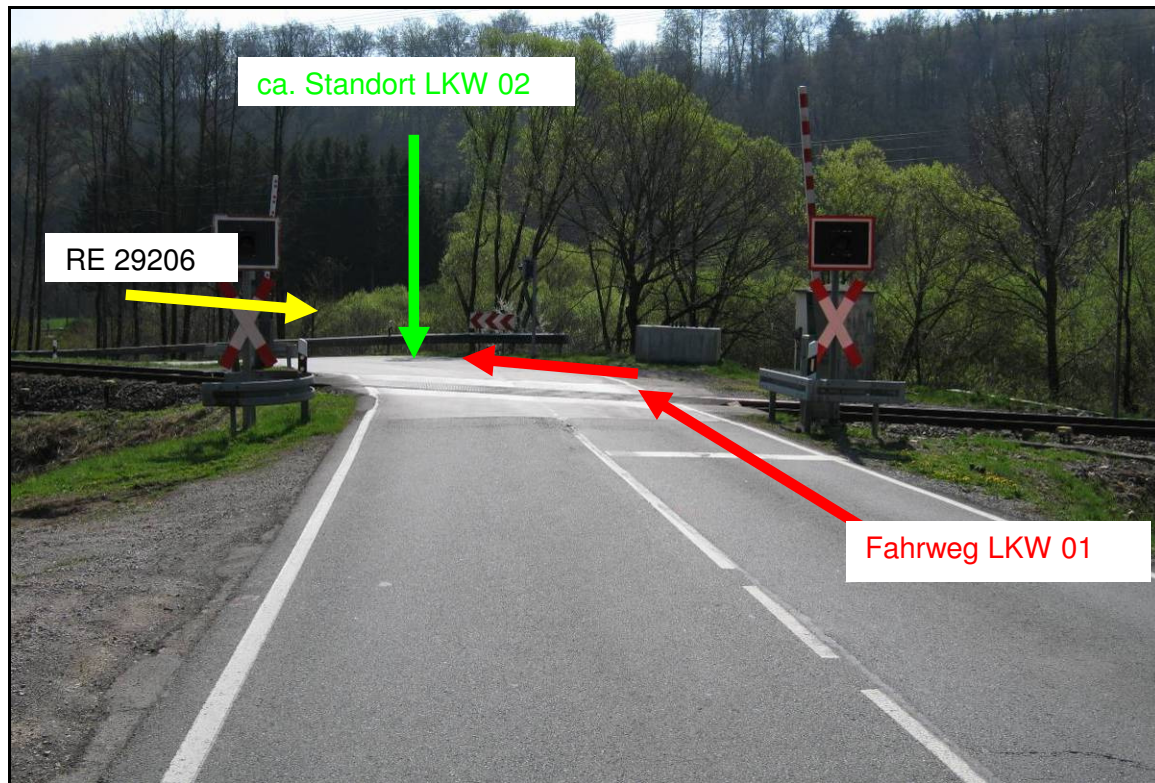
Abbildung 3: Fahrweg Lkw 01, Fahrtrichtung RE 29206

Der Lkw 01 (3-achsig, 2. Achse zwillingsbereift, Lenkachse hinten, beladen) mit Anhänger (2-achsig, zwillingsbereift, beladen) ist von der B 7 kommend auf die L 870 in Richtung Giershagen abgebogen.

Als der Lkw-Fahrer 01 im Rückspiegel sah, dass rotes Blinklicht leuchtete und sich der Schrankenbaum (Halbschranke) gesenkt hatte, prallte unmittelbar darauf die Zugfahrt RE 29206 aus Richtung Warburg kommend, in Höhe der lenkbaren Achse des Anhängers, mit dem Lkw-Gespann zusammen.

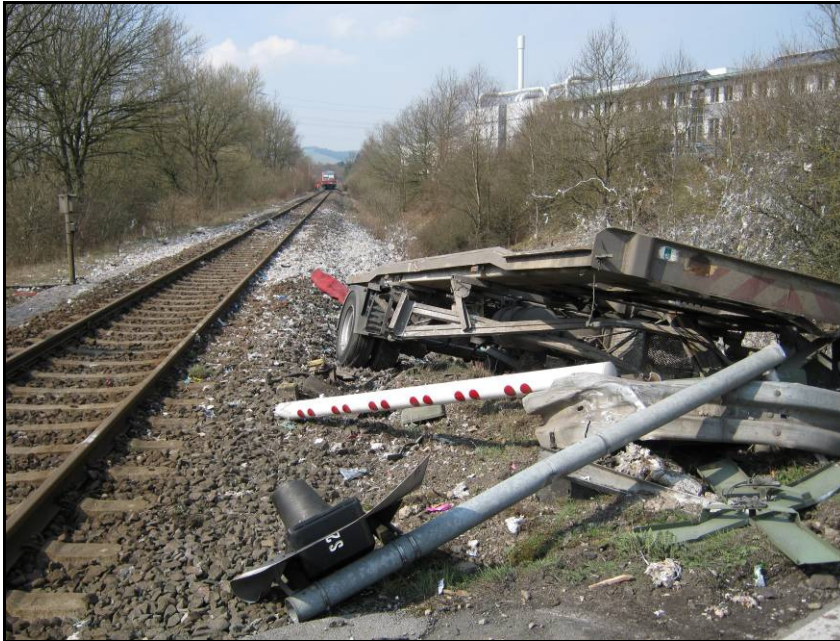
Abbildung 4: Chassis

Durch die Wucht des Zusammenpralls trennte der VT die Deichsel vom Lkw-Anhänger ab, beschleunigte den Anhänger in Fahrtrichtung des Zuges nach rechts und scherte dadurch die Blinklicht- und Schrankenanlage einschließlich deren schützender Leitplanken I d B ab. Der Anhänger wurde dabei völlig zerstört. Das Chassis lag nach dem Unfall rechts vom Gleis, der Container ca. 15 m hinter dem BÜ in dem

längs des Bahndamms verlaufenden Seitengraben. Die Vorderachse wurde die angrenzende Böschung nach links hinunter geschleudert.

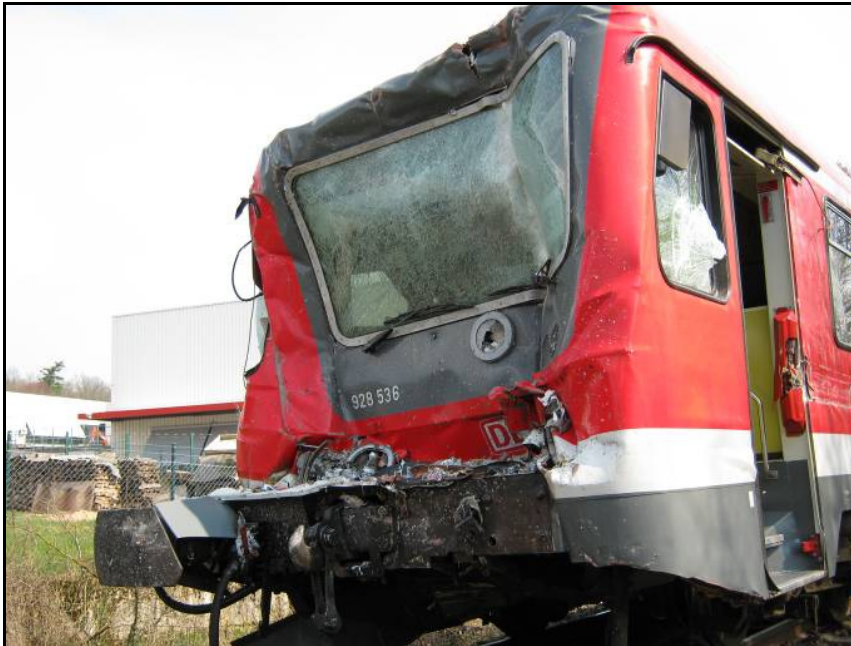
Abbildung 5: Front VS 928 536-1

Die linke Außentür des VS blieb am Container im Heckbereich des Lkw hängen und riss vom Eisenbahnfahrzeug ab. Durch die auf den Wagenkasten wirkenden Kräfte, kam es zu sehr starken Verformungen im Frontbereich, und in Folge dessen wurde der Führerstand um ca. einen Meter eingedrückt. Der abgerissene Puffer, sowie die in Querrichtung zum Zug wirkenden Kräfte führten außerdem dazu, dass das führende Drehgestell mit der zweiten Achse entgleiste.

Der VS 928 wurde durch den Zusammenprall im Frontbereich stark beschädigt. Der Führerraum wurde um ca. einen Meter eingedrückt. Der rechte Puffer riss in Folge der hohen Kräfte ab und fiel ins Gleis. Außerdem entgleiste das erste Laufdrehgestell des VS mit der zweiten Achse. Die linke Ausstiegstür wurde durch das Heck des LKW abgerissen und blieb an ihm hängen. Des Weiteren zersprangen im vorderen

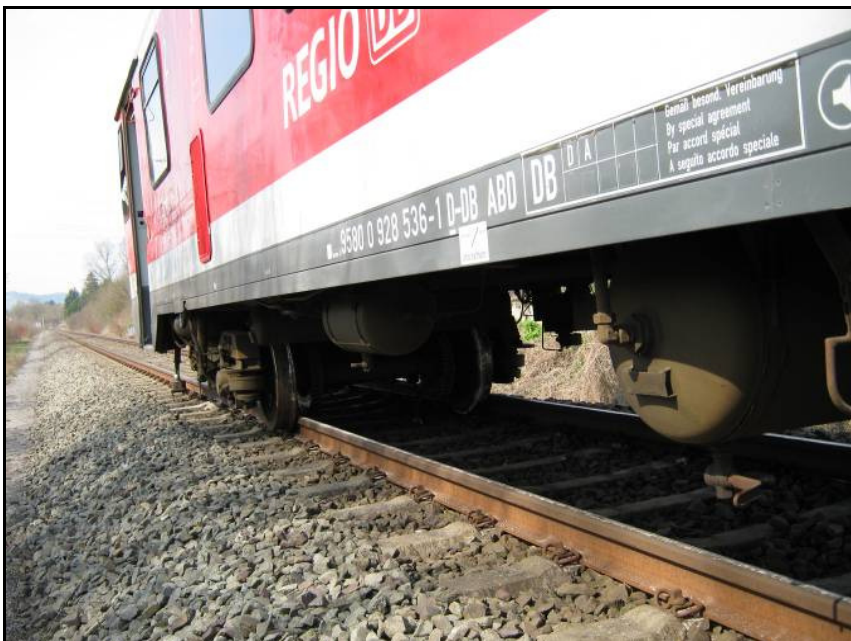
Abbildung 6: Flanke VS 928 536-1

Bereich die Seitenscheiben und längs des Wagenkastens sind deutliche Kratzspuren entstanden.

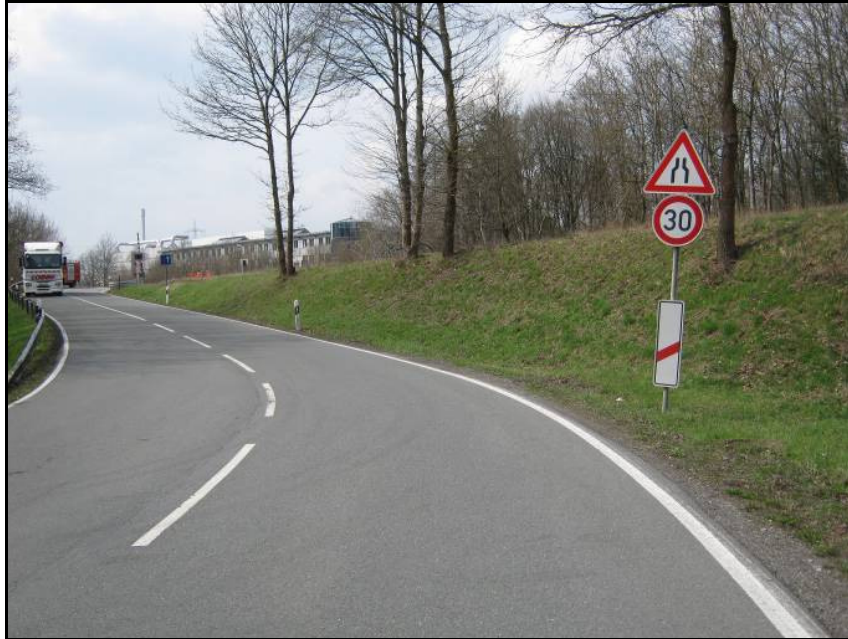
Abbildung 7: BÜ 83 zum Unfallzeitpunkt

Begünstigend wirkten die geringe Bemessung der Fahrbahnbreite sowie die sich überschneidenden Schleppkurven. Wahrscheinlich wird die angewandte Vorrangregelung ebenfalls begünstigend auf das Ereignis gewirkt haben.
