Untersuchungsbericht

Zusammenstoß

Gremberg – Köln Kalk Nord

15.03.2006

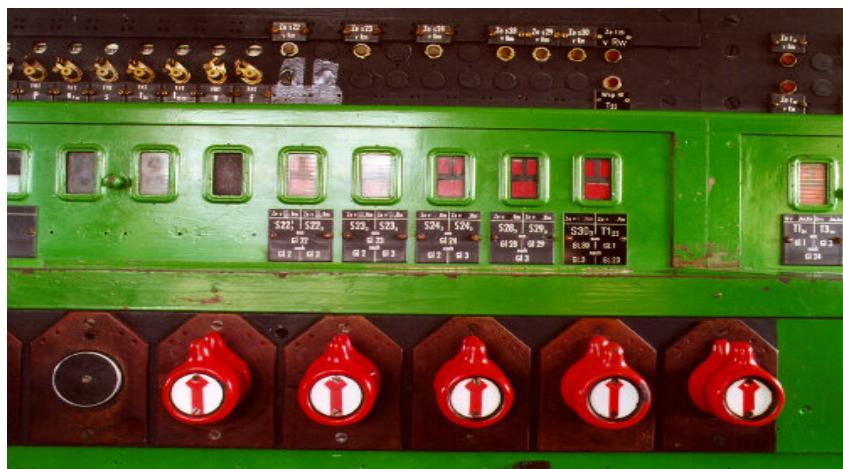
Detailansicht einiger Fahrstraßensignalhebel der Bauart E 43

- Die Anschaltung des Signalmotors erfolgte auf Grund einer Abweichung von der Grund-schaltung bereits beim Erreichen der 68° Stellung. Die Fahrtstellung des Signals wurde möglicherweise zusätzlich durch Frosteinwirkung am Kuppelmagneten begünstigt.

Auf Grund festgestellter Abweichungen von der Grundschaltung kommt es zu einer Anschaltung des Motors im Signalantrieb über 73°- Kontakte (statt 80°- Kontakten nach Grundschaltung). Eine Anschaltung des Kuppelmagnets im Signalantrieb wird zwar verhindert, der Kuppelmagnet aber in der Regel nicht auf Abfall überwacht. Bleibt der Magnet der eigentlich stromlosen Flügelkupplung aber durch Restmagnetismus oder durch Frost in angezogener Stellung kann es zu einer Fahrtstellung kommen, obwohl die Blockkriterien nicht erfüllt sind.
