# ***Untersuchungsbericht***

***Zugentgleisung***

***Bahnhof Stuttgart-Untertürkheim***

***vom 15.03.2010***

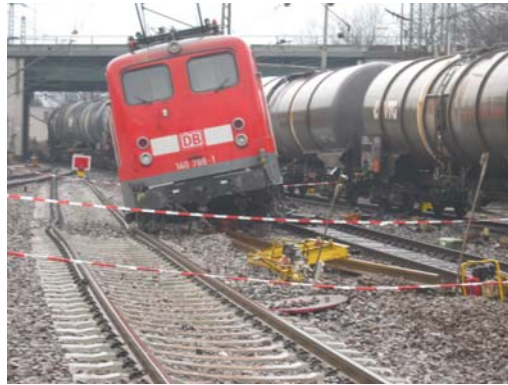
***Zweites Tfz, 140 788-1,  
zuerst entgleist***

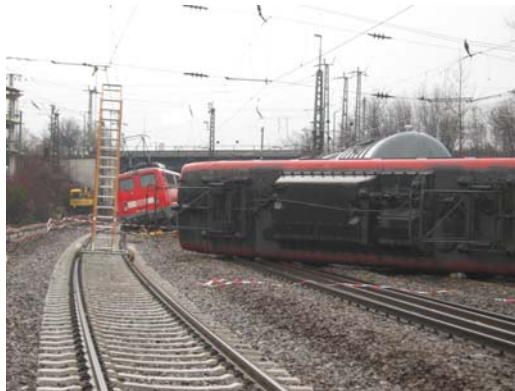
***erstes Tfz 140 816-0***

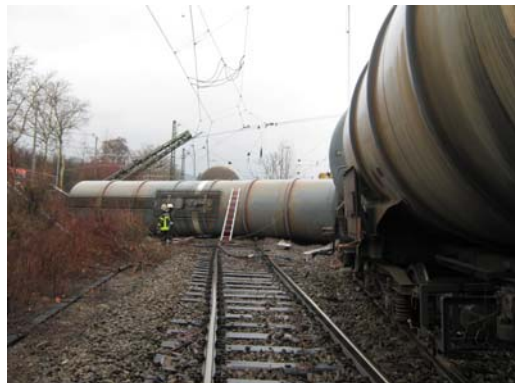
***Erster Kesselwagen  
Nr. 338078485525  
umgestürzt***

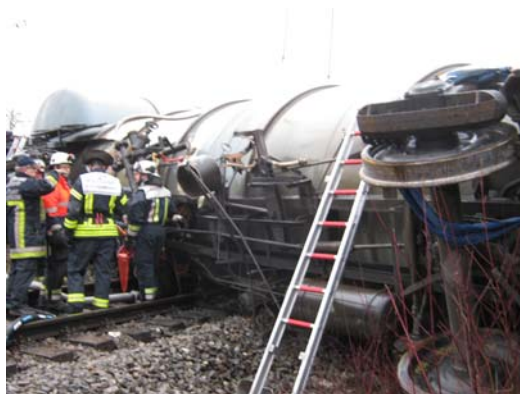
***Erster Kesselwagen,  
Umfüllen des Kesselinhaltes  
wegen Leckage***

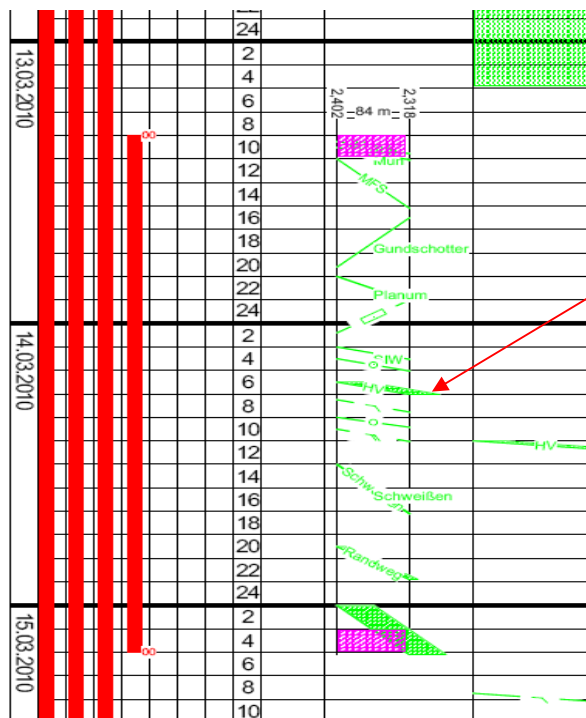
## Bauablaufplan

Überlappung der Stopfarbeiten vom Gleis in den Weichenbereich 391 geplant (nur mit WSM möglich)

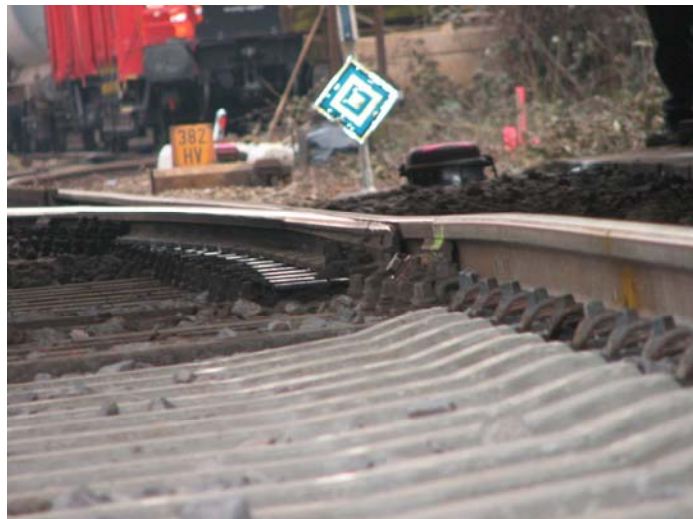
Gemäß Rili 821.2001 liegt bei einer Verwindung größer 130% bzw. größer 7 ‰ eine Grenzwertüberschreitung vor. Der Grenzwert ist der Wert, bei dessen Überschreitung gemäß Rili 821.1000 eine Sperrung des Gleises erforderlich ist.

***Absenkung der bogenäußeren Schiene am WA 391 (Ende Stopfarbeiten)***

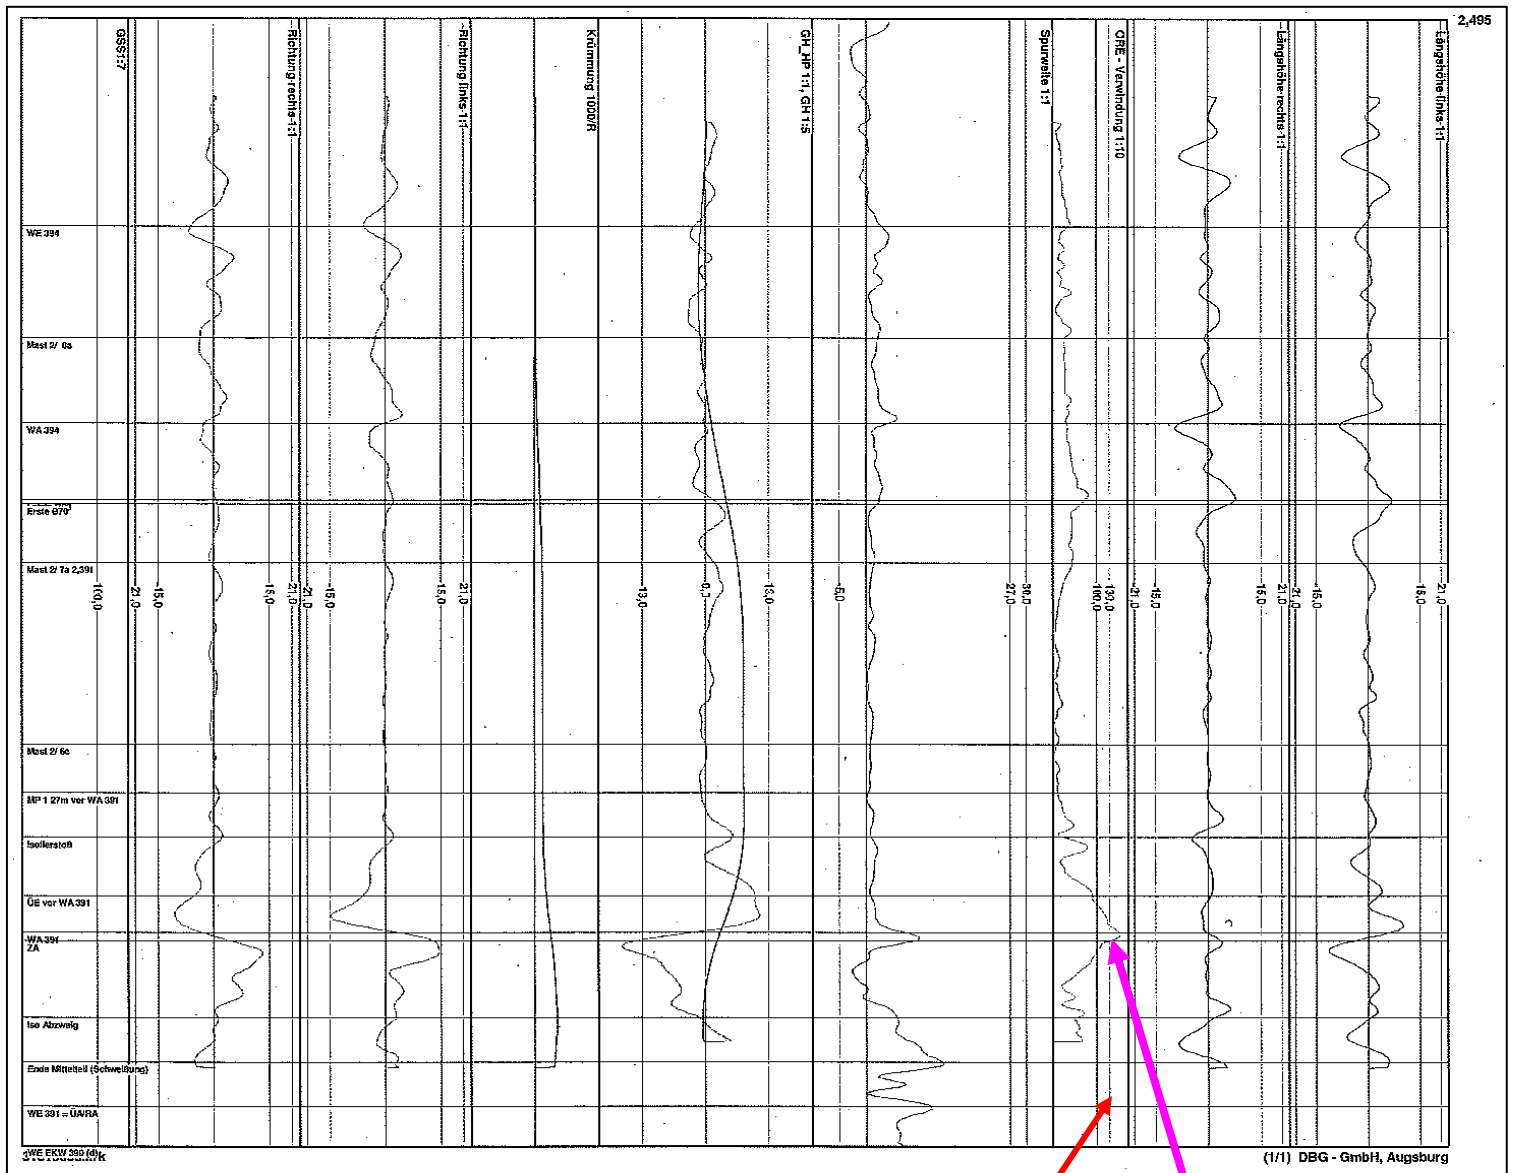
Somit wurde eine Steilrampe mit einer Verwindung von ca. 8,2 ‰ hergestellt. Es liegt eine Grenzwertüberschreitung (=153 % bei Normierung auf den Grenzwert von 130 %)

Grenzwertlinie (130%)  
der Verwindung

Grenzwert-  
überschreitung 153%

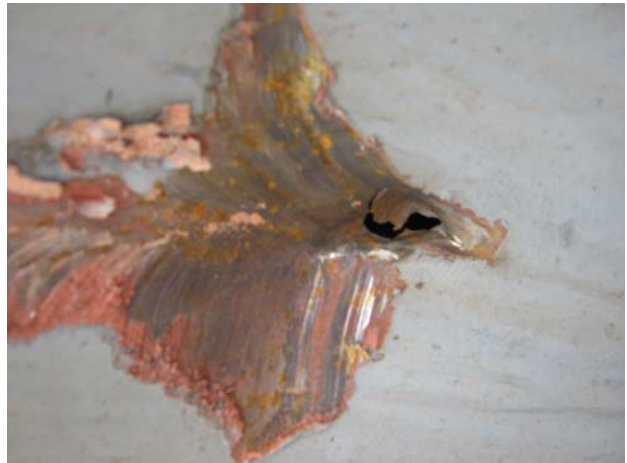
Der erste umgestürzte Kesselwagen (3380 7848 552-5) wird durch den nachlaufenden Wagenzug gegen den in einer Böschung stehenden Fahrleitungsmast Nr. 2/3 und dessen Betonfundament gedrückt. Eine Kante des Pufferträgers des zweiten Kesselwagens bohrt sich in die rückwärtige Kesselwand des umgestürzten Wagens. Dadurch entsteht hier ein ca. 4 cm großes Loch. Eine weitere Leckage befindet sich auf der gegenüberliegenden Seite im Bereich der rechten, vorderen Sattelleiste. Ein Großteil des ausgetretenen Dieselkraftstoffes entweicht durch das bei der Kollision beschädigte Bodenventil, das Auslaufrohr und das Zapfventil. Die Revisionsfristen der Kessel waren eingehalten. Alle zu den Leckagen führenden Schäden sind ausschließlich auf die hohen (z. T. punktuellen) Krafteinwirkungen des nachlaufenden Kesselwagenzuges zurückzuführen.

***Leckage hintere Stirnwand KW 1***

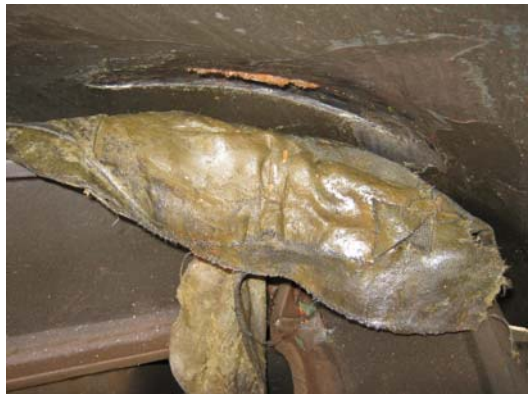
***Leckage Sattelleiste vorne rechts***

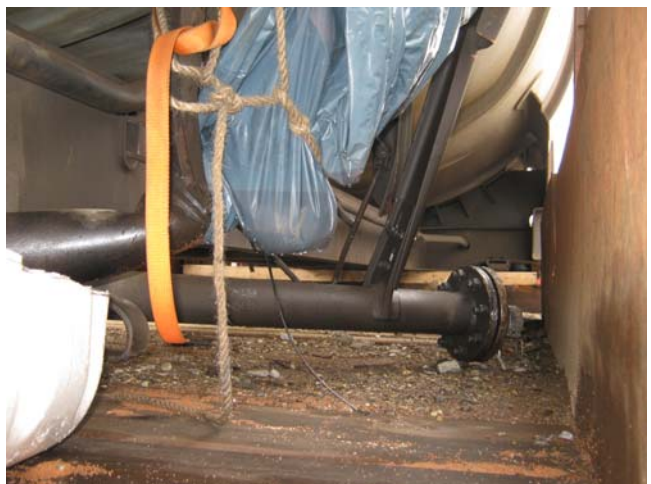
***Auslaufrohr / Zapfventil beschädigt***

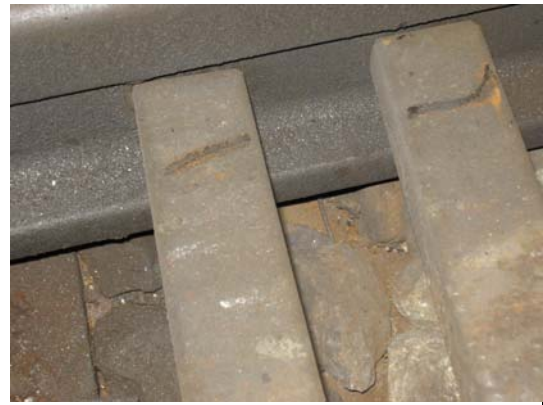
Erste Aufkletterspuren sind kurz hinter dem rechten Zungenanfang an deren Flanke zu erkennen. Überrollspuren sind auf dem Schienenkopf der Zunge anhand der freigegebenen Rostschutzlackierung zu sehen. Weitere Entgleisungsspuren sind an den Stütznaggen der Weiche 391 festzustellen. Hierbei handelt es sich um Eindrücke der Radkränze. Einige Schienenverbindungsmitel sind hier ebenfalls durch das Triebfahrzeug beschädigt worden. Alle weiteren Zerstörungen hinter der Weiche 391 sind als Folge der Zugentgleisung zu werten.

***Entgleisungsspuren Stütznagge W 391***

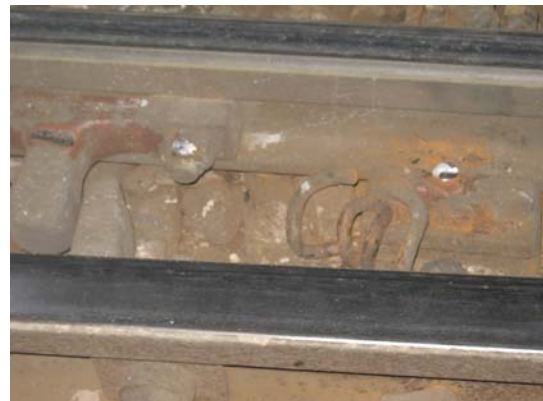
***Entgleisungsspuren Wanderschutz W 391***

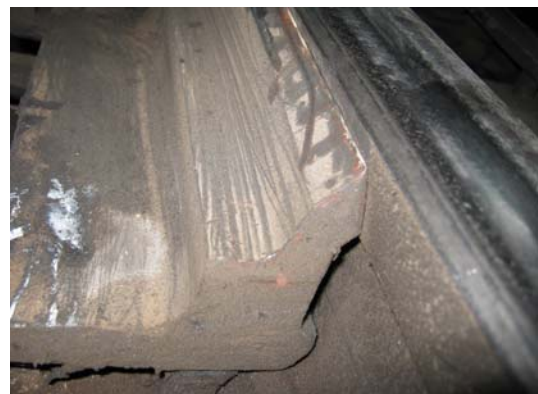
***Längsgerichtete Spuren, rechte Zunge W 391***

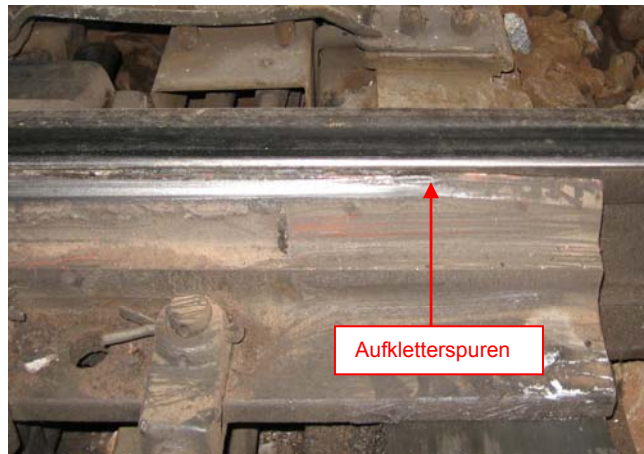
***Aufkletterspuren, rechte Zunge W 391***

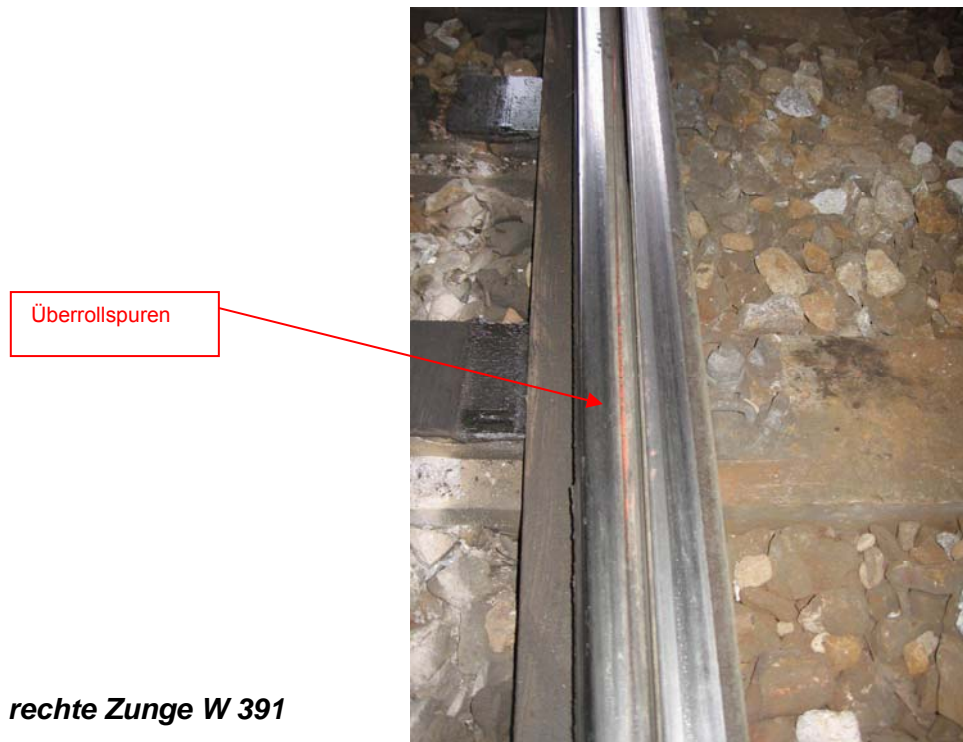
***Überrollspuren, rechte Zunge W 391***
