Untersuchungsbericht

Aktenzeichen: 60uu2010-06/082-3323-20100616 Peine, Zugentgleisung

Gefährliches Ereignis im Eisenbahnbetrieb

Ereignisart:	Zugentgleisung
Datum:	16.06.2010
Zeit:	23:23 Uhr
Bahnhof:	Peine
Gleis:	031
Kilometer:	34,200

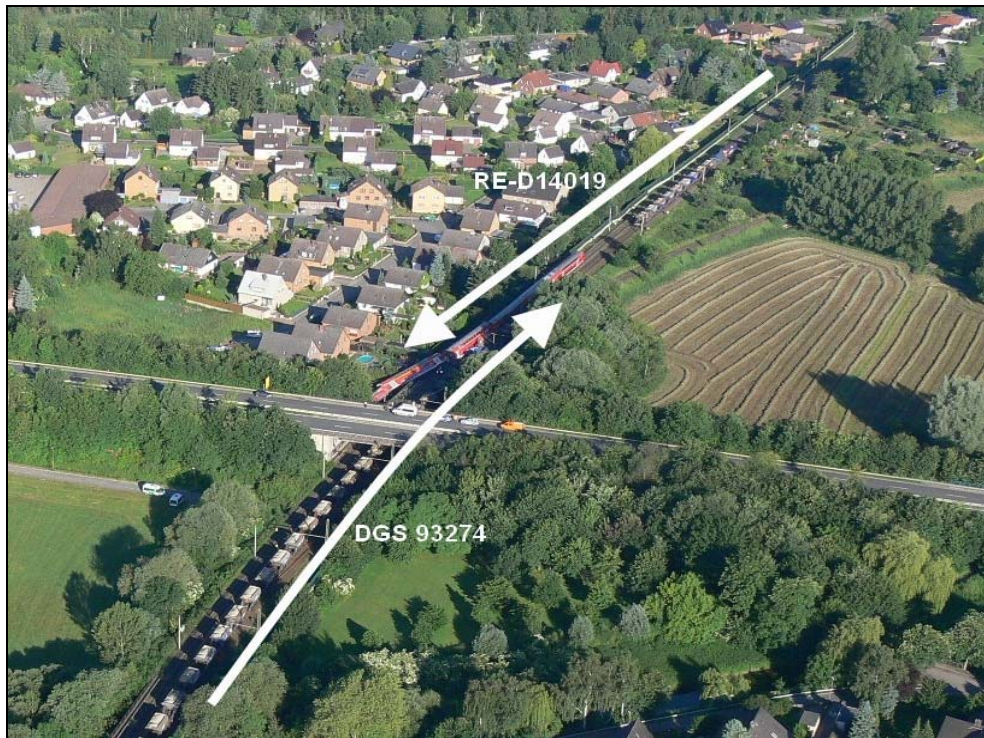
Abbildung 1: Unfallstelle; Luftbild Bundespolizei bearbeitet durch EUB

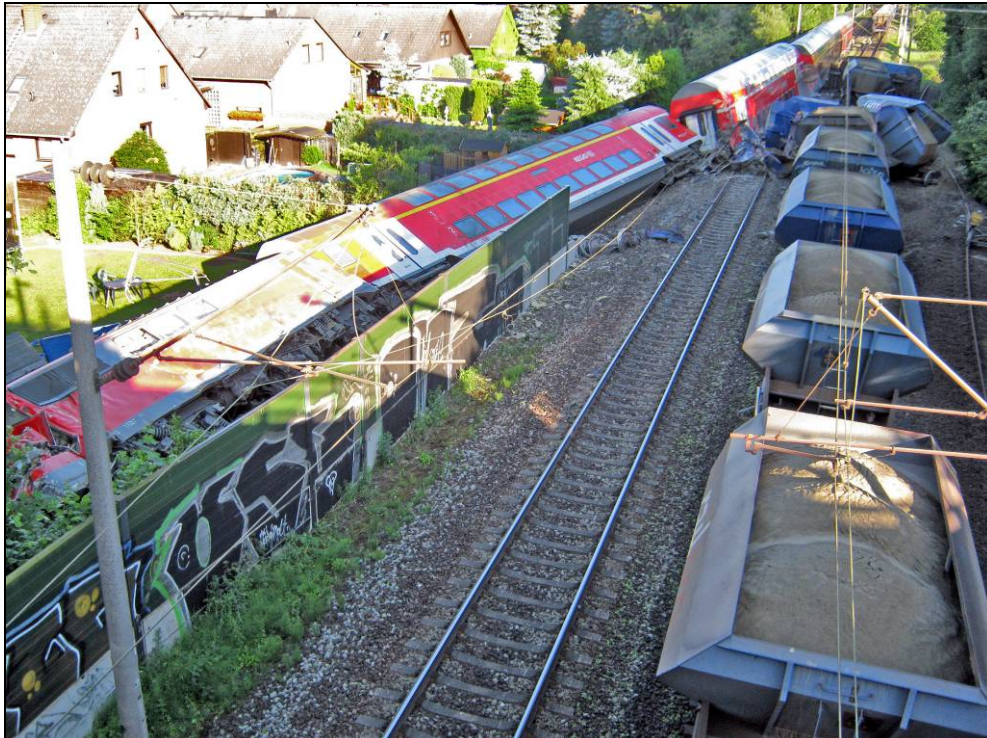
Abbildung 2: Unfallstelle

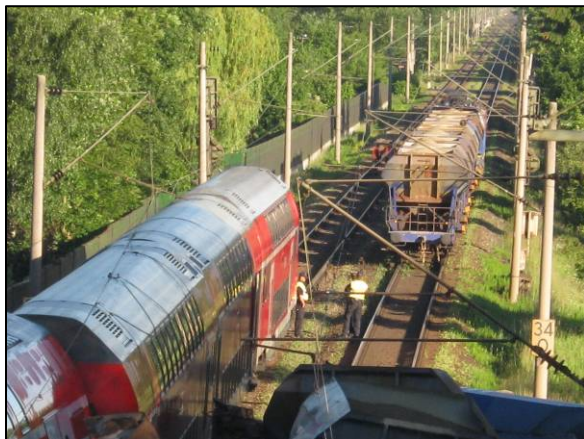
Abbildung 5: vorderer Güterzugteil (rechts)

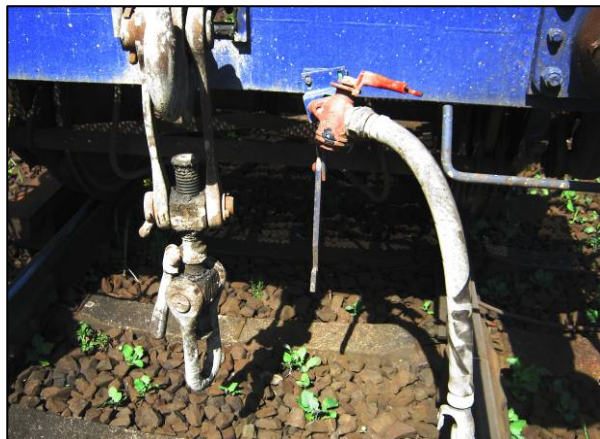
Infolge der Entgleisung kam es zwischen dem 9. und 10. Wagen zu einer Zugtrennung. Die Schraubenkupplung hat sich hierbei selbsttätig entkoppelt, die Hauptluftleitung wurde unterbrochen. Die Spitze des vorderen Zugteils, der aus zwei Triebfahrzeugen und 9 Wagen bestand, kam ca. in km 33,82 zum Stillstand.

Abbildung 6: Trennstelle Wagen 9

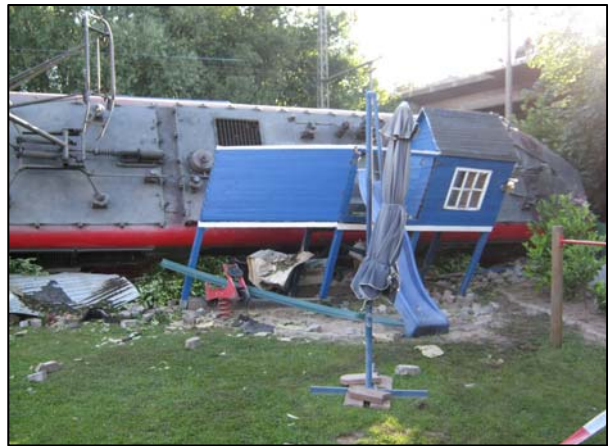
Abbildung 8: Tfz des RE-D 14019

Das Triebfahrzeug des Regionalexpresses wurde durch die Kollision mit den Güterwagen und durch die anschließende Entgleisung sehr stark beschädigt. Die nachlaufenden zwei Doppelstockwagen wiesen ebenfalls infolge der Entgleisung sehr starke Schäden auf.

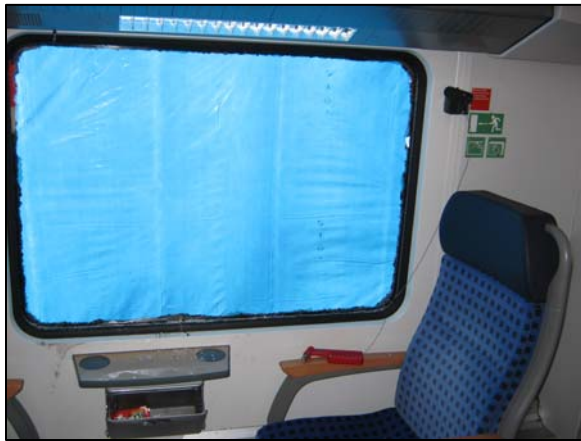
Abbildung 9: Wagen eins im Werk, letztes Fenster in Fahrtrichtung rechts

Bei dem in Fahrtrichtung ersten Fenster waren deutliche Schlagspuren im Bereich des roten Punktes erkennbar. Die Scheibe war vollständig gesplittert jedoch nicht heraus gedrückt. Ob das Herausdrücken der Scheibe nicht möglich war, oder ob davon abgesehen wurde nachdem ein anderer Fluchtweg zur Verfügung stand, konnte nicht festgestellt werden.

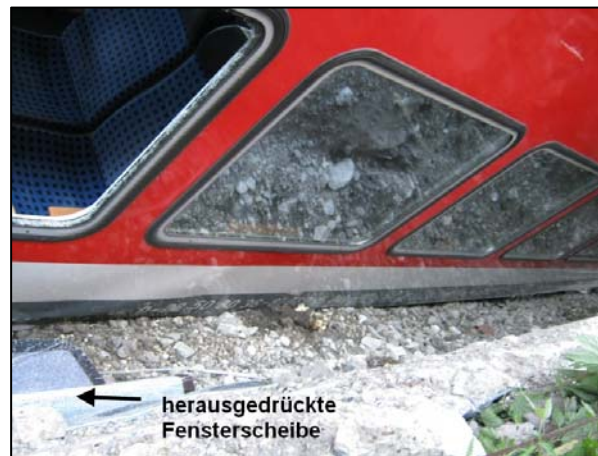
Das in Fahrtrichtung letzte Fenster war ohne Scheibe. Diese lag als gesplitterte Matte außen vor der Fensteröffnung. Es ist demnach davon auszugehen, dass dieses NEA wie vorgesehen als Fluchtweg genutzt wurde.

Abbildung 11: Wagen 1, NEA hinten rechts geöffnet

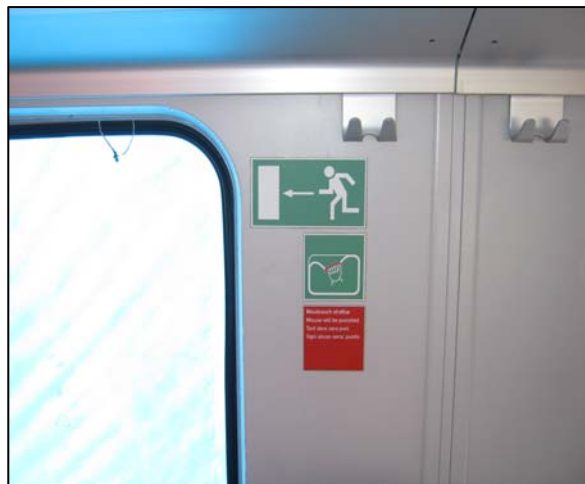
In Wagen zwei befanden sich im unteren Abteil zwei NEA, eins auf jeder Fahrzeugseite. Diese Notausstiege lassen sich öffnen, in dem die Gummieinfassung der Scheibe nach innen gezogen wird. Entsprechende Hinweise befanden sich auch hier im Eingangsbereich des Wagens, neben den beiden NEA in Form von Piktogrammen und auf dem Griff der Gummieinfassung. Die Piktogramme neben den Fenstern wurden unterhalb der Kleiderhaken angebracht und könnten durch angehängte Kleidung für die Reisenden nicht erkennbar gewesen sein.

Abbildung 13: Wagen 2, Piktogramme am NEA

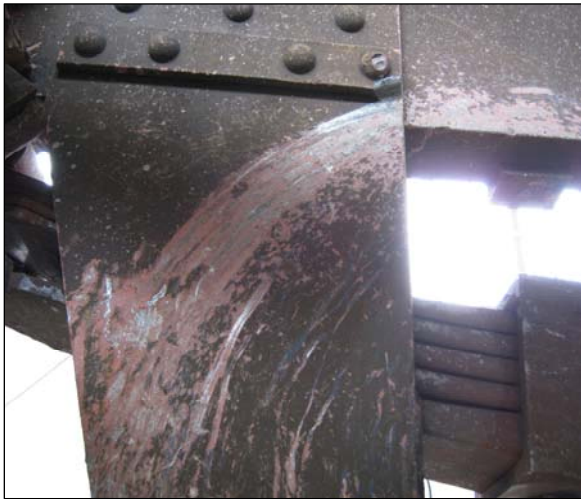
Bei der Untersuchung wurden am Wagenkasten erhebliche Schäden festgestellt (fehlende Puffer, verbogene Pufferträger, Sicherungsgitter, Tritte und Plattformen). Diese Schäden sind unfallbedingt entstanden. Am Unterbau des Wagens und an der Radsatzlagerführung des in Fahrtrichtung ersten Radsatzes rechts waren Schleifspuren zu erkennen.

Abbildung 14: Vordere, innere Achslagerführung rechts

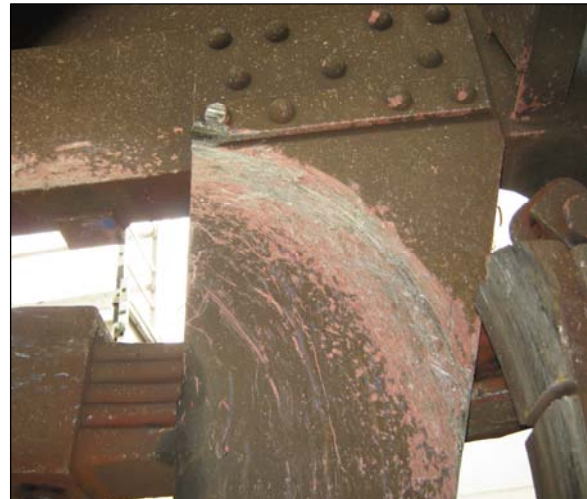
Abbildung 15: Hintere, innere Achslagerführung rechts

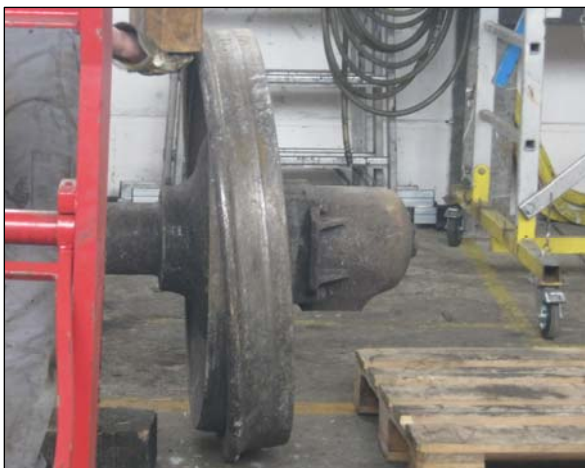
Der Radreifen des rechten Rades (B-Seite des Radsatzes) war lose. Zwischen dem Radreifen und dem Radkörper war im oberen Bereich ein Luftspalt von ca. 15 mm zu erkennen. Der Sprengring war mit der Radreifeninnenseite glatt abgeschert. An der Außenseite des Radreifens waren Schleifspuren zu erkennen. Diese Spuren sind durch das Schleifen des Radreifens am Fahrzeugrahmen und der Lagerführung entstanden. Am linken Rad und Radreifen (A-Seite) des Radsatzes wurden nur unfallbedingte Schäden festgestellt.

Abbildung 16: Radsatz 46275, B-Seite, loser Radreifen

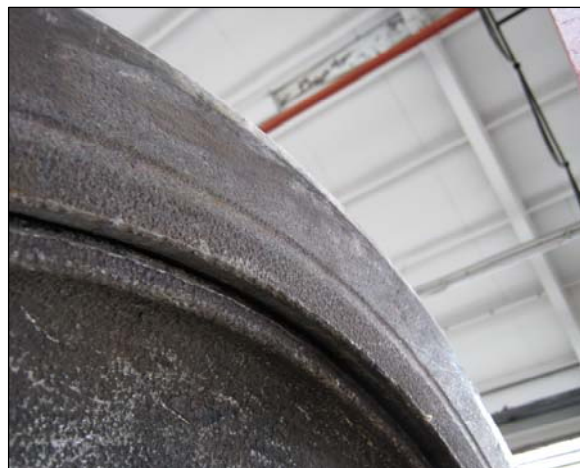
Abbildung 17: Radsatz 46275, B-Seite, außen

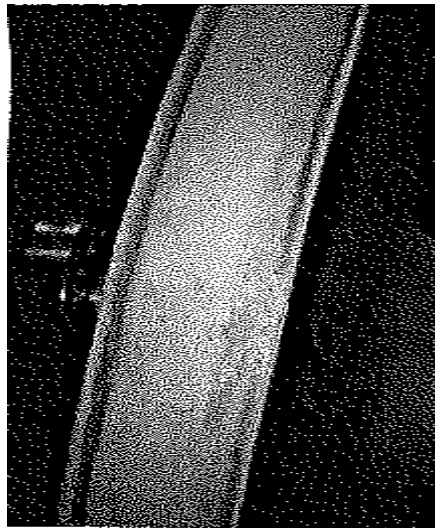
Abbildung 19: Sitzfläche des Radreifens auf dem Felgenkranz nach Wölbung des Radreifens (Foto DB Systemtechnik)

Durch Versuche wurde festgestellt, dass diese Radreifenwölbungen ab einer Radreifendicke von 35 mm entstanden.

Es kann davon ausgegangen werden, dass die Umklammerung des Felgenkranzes wirksam war. In dem Luftspalt wurde Passungsrost diagnostiziert, was darauf schließen lässt, dass es zu Kontakt- und Relativbewegungen zwischen dem Felgenkranz und dem Radreifen, sowie zu Materialabtragungen und somit zur Verringerung des Schrumpfsitzübermaßes gekommen ist.

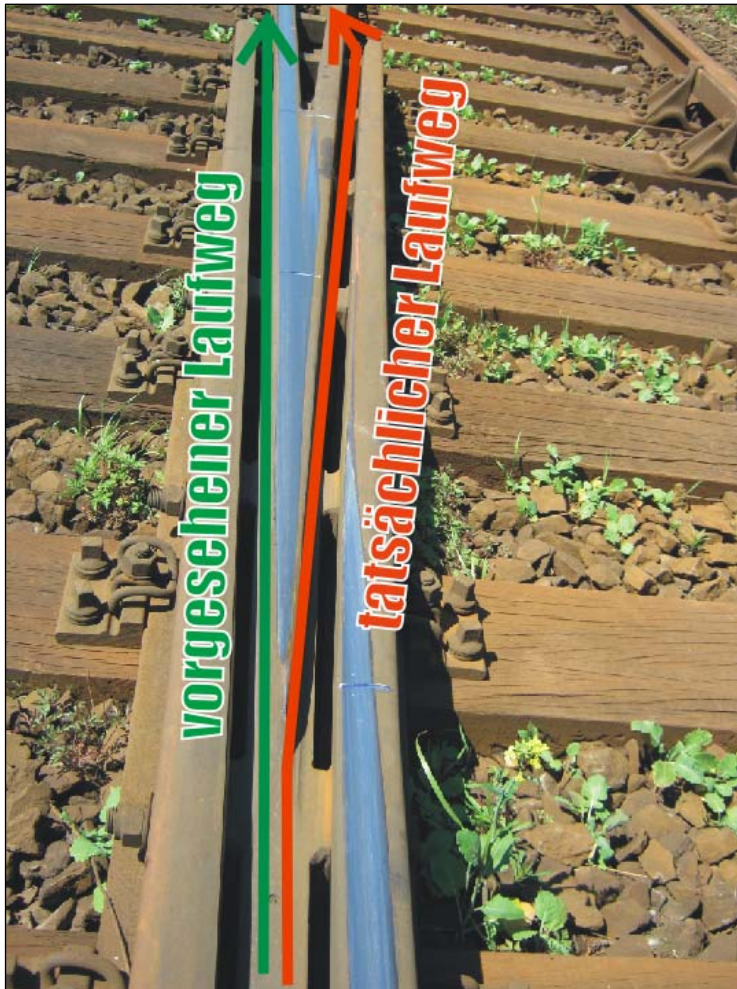
Abbildung 24: Herzstück, Weiche 202

Die ersten Entgleisungsspuren waren im Bereich des Herzstücks der Weiche 202 in km 34,2 erkennbar. Die Weiche 202 wurde durch Zug 93274 spitz, in der Stellung gerader Zweig befahren.

Infolge des losen Radreifens am vorderen rechten Rad des 10. Wagens, war die Spurhaltefähigkeit des Radsatzes nicht mehr gegeben. Dadurch konnte das Rad im führungslosen Teil des Herzstücks nach rechts in den nach rechts abzweigenden Strang der Weiche abirren. Entsprechende Anlaufspuren waren an der Herzstückspitze und der linken Fahrschiene des abzweigenden Gleises erkennbar.

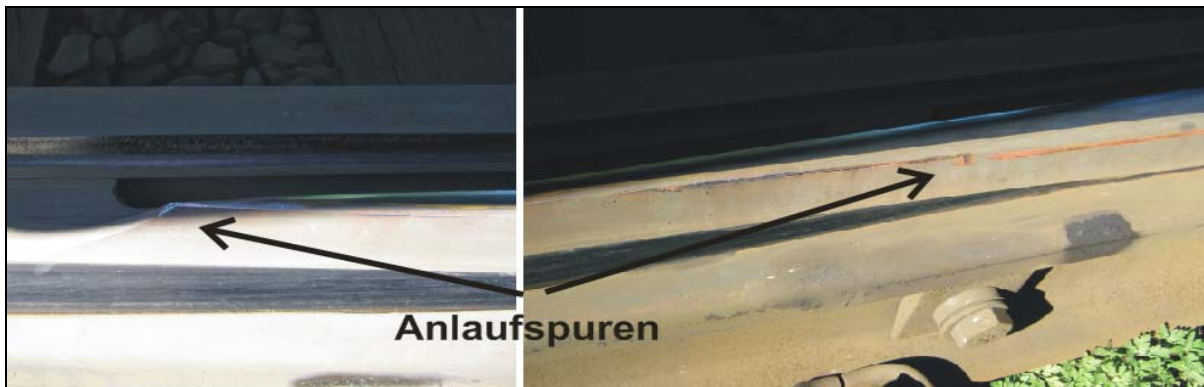
Abbildung 25: Herzstück, Weiche 202 (Seitenansicht)

Das linke Rad des vorderen Radsatzes war zu diesem Zeitpunkt noch nicht entgleist.

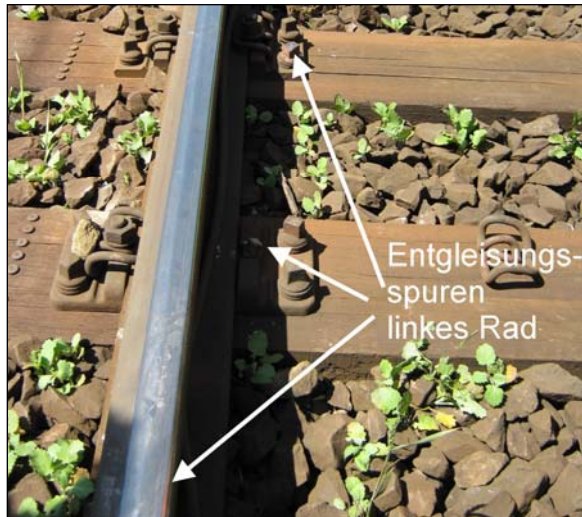
Im weiteren Verlauf der Fahrt wurde dann das rechte Rad über die linke Fahrschiene des nach rechts abzweigenden Gleises gezogen. Zeitgleich setzen in diesem Bereich erste Entgleisungsspuren des nach rechts entgleisten linken Rades ein.

Abbildung 26: Spuren vom linken Rad

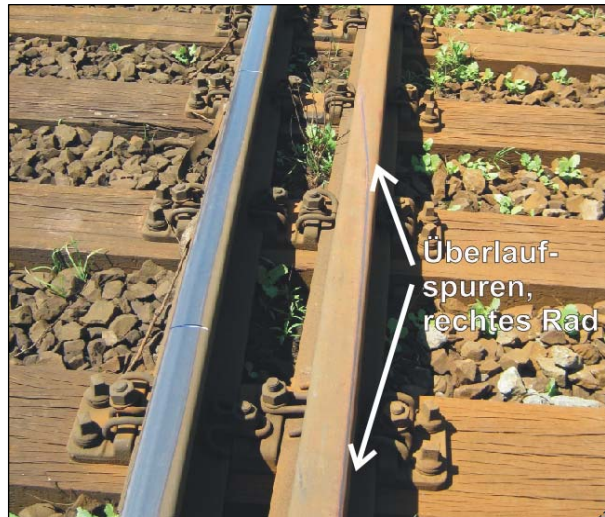
Abbildung 27: Spuren vom rechten Rad

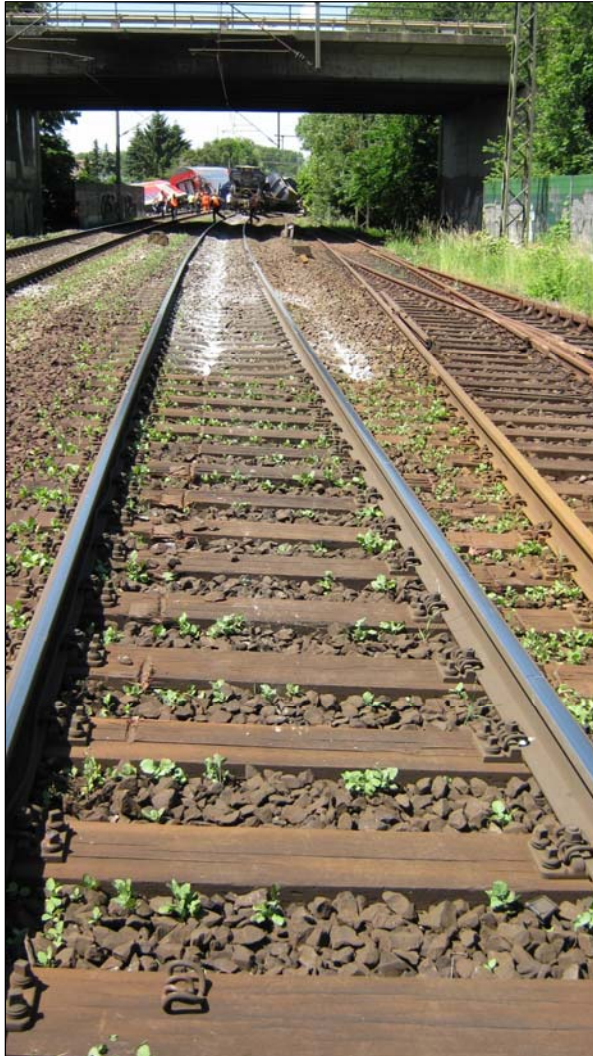
Der am Prellbock gefundene Puffer und der Rangiertritt konnten zweifelsfrei dem 10. Wagen zugeordnet werden. Aus diesem Grund kann davon ausgegangen werden, dass dieser Wagen als erster Wagen entgleist war und diese Entgleisungsspuren hinterließ.

Abbildung 28: Entgleisungsspur

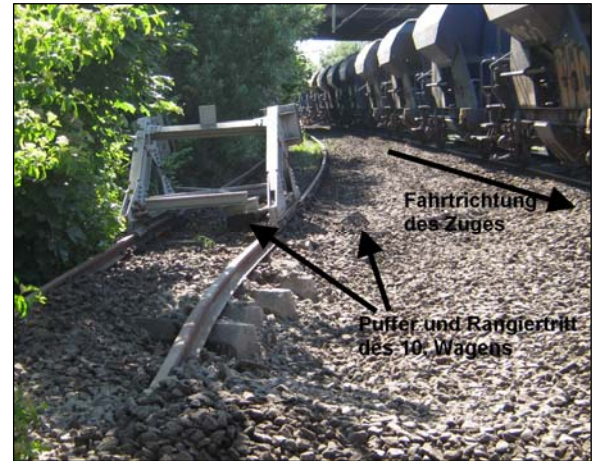
Abbildung 29: Prellbock

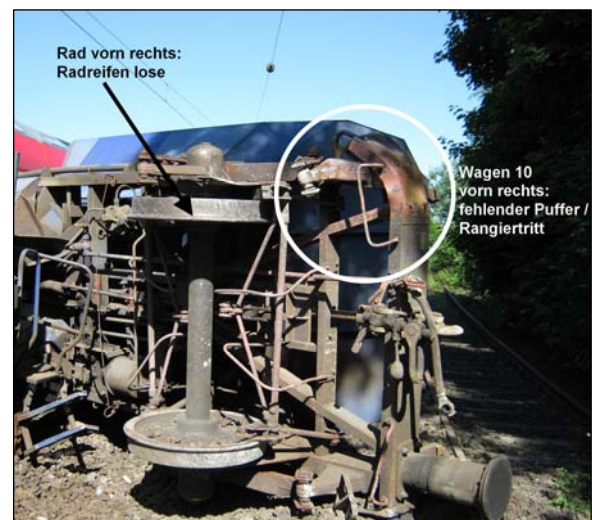
Abbildung 30: Wagen 10

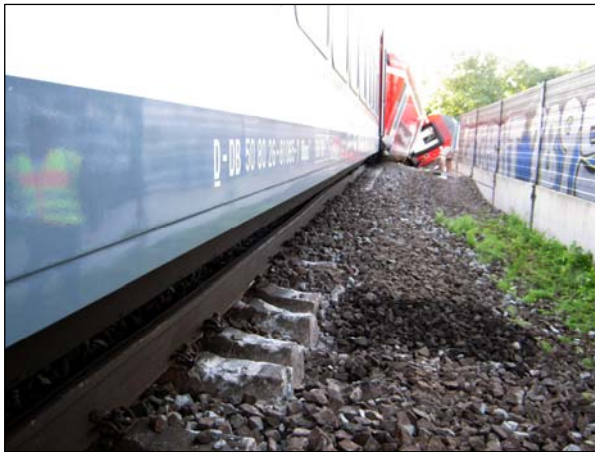
Der Regionalexpress fuhr frontal auf den nahezu vollständig im Gleis liegenden 11. Wagen des Güterzuges auf. Durch die Wucht des Aufpralls wurde wahrscheinlich das vordere Drehgestell des Triebfahrzeuges entlastet und sprang nach rechts aus dem Gleis. Im weiteren Verlauf kam das Triebfahrzeug zunehmend nach rechts vom Gleiskörper ab, geriet durch die abschüssige Böschung in Schräglage und kam in einem angrenzenden Garten, fast vollständig auf der rechten Seite liegend, zum Stillstand. Die beiden nachlaufenden Wagen entgleisten ebenfalls, wobei auch der erste Wagen sehr stark nach rechts kippte.

Abbildung 31: Entgleisungsspuren des RE-D 14019

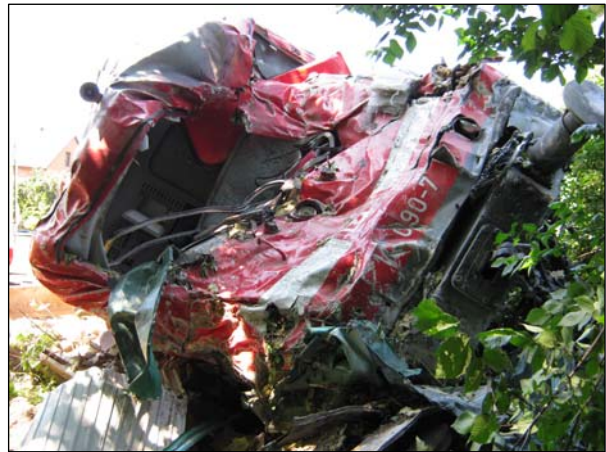
Abbildung 32: Triebfahrzeug des RE-D 14019
