Untersuchungsbericht

Aktenzeichen: 60 - 60uu2010-04/00112

Gefährliches Ereignis im Eisenbahnbetrieb

Ereignisart:	Sonstiger Unfall im Eisenbahnbetrieb
Datum:	17.04.2010
Zeit:	11:31 Uhr
Benachbarte Betriebsstellen:	Montabaur - Limburg
Streckennummer:	2690
Kilometer:	93,262

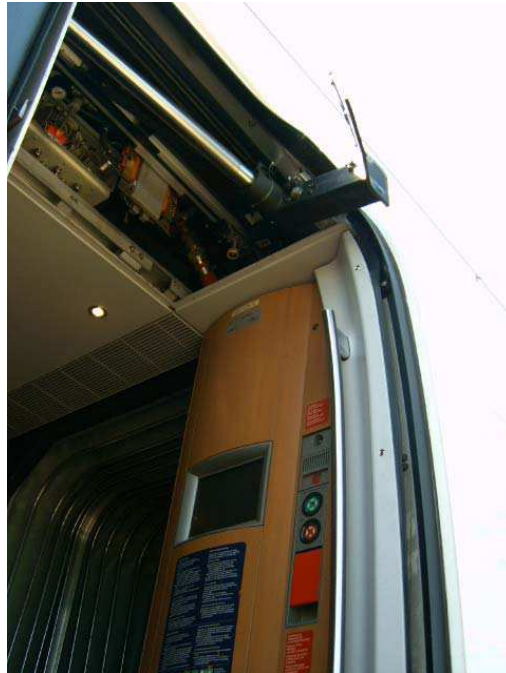
Das in Fahrtrichtung des ICE 105 linke Türblatt 1 R wird durch die Druck-/Sogwirkung aus seiner Verankerung im Portal gerissen, hoch geschleudert und kollidiert mit der Oberleitung sowie der Tunneldecke. Dabei wird sowohl der nachfolgende Wagen (ONr. 27, Fzg.-Nr.: 403 125-8) als auch der Bordbistro-Wagen (ONr. 25, Fzg.-Nr. 403 321-3) des im Nachbargleis befindlichen ICE 612 beschädigt.

Aufgrund einer falsch eingestellten Koppelstange war die Tür 1R am Wagen 403 225-6 zwar geschlossen, jedoch nicht ordnungsgemäß verriegelt und wurde durch die sich aufbauenden Kräfte im Tunnel bei der Begegnung der beiden ICE aus der Halterung gerissen.

Abb. 1: Defektes Türportal am ICE 105

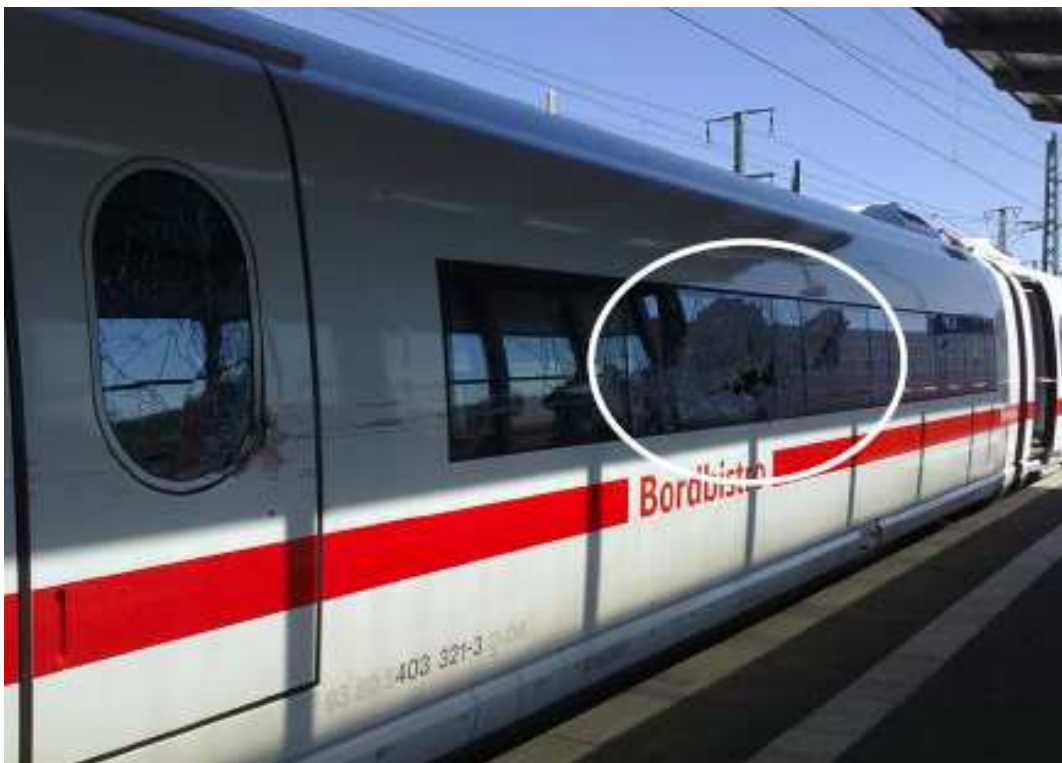
Abb. 2: Beschädigter Bistrowagen 403 321-3 des ICE 612

Im ICE 612 werden 5 Reisende und ein Mitarbeiter der Zuggastronomie durch den Aufprall der Tür auf die Scheiben des Bordbistrowagens (Glassplitter) leicht verletzt.

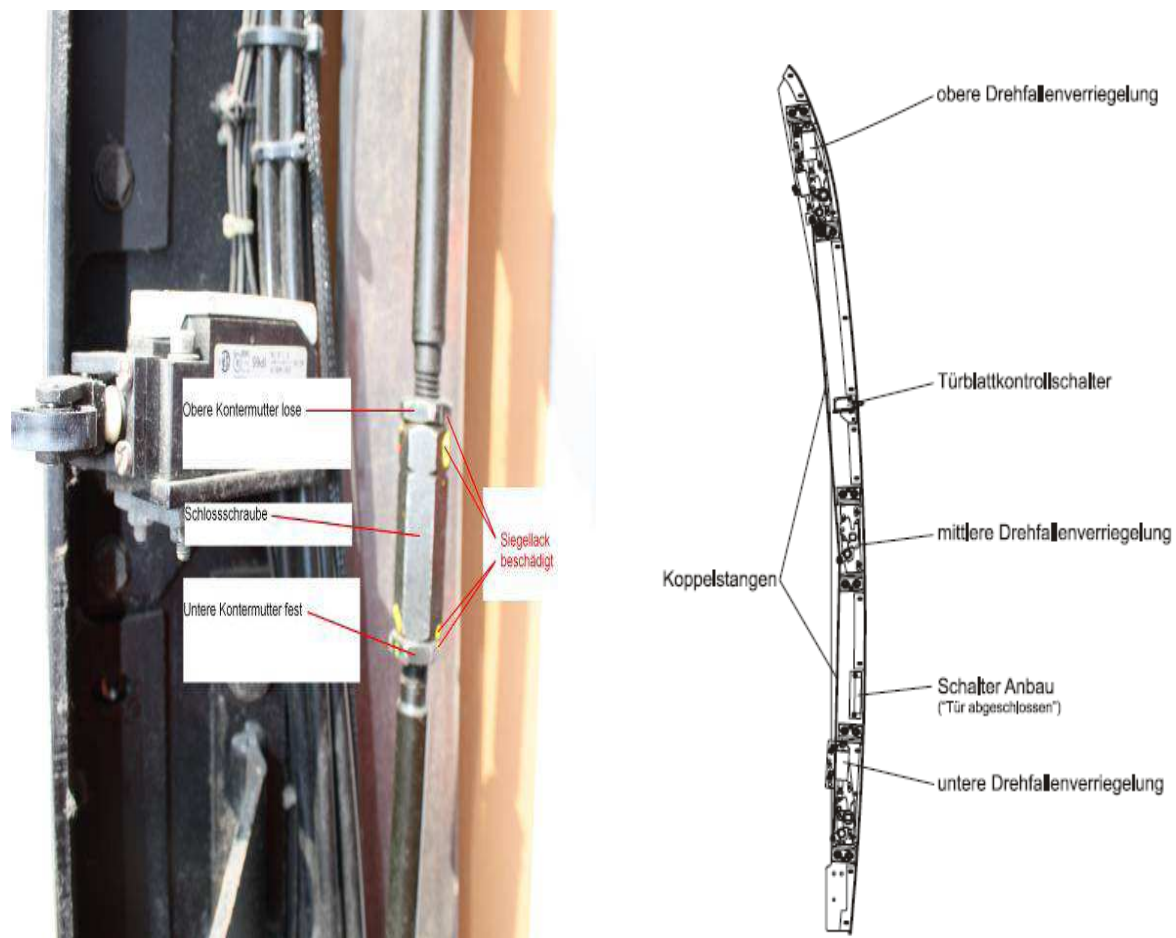
Die Untersuchung des Türblatts 1R des Wagens 403 225, ICE 3 (1. Bauserie) ergab, dass die Koppelstange der Tür zu kurz eingestellt und die Schlossschraube unsachgemäß gesichert war. Die obere Kontermutter war lose und der Siegellack an oberer und unterer Kontermutter beschädigt.

Abb. 3: links: defekte Koppelstange, rechts: Verriegelungseinrichtung Tür

Die vorgefundene Koppelstange ist nicht von Hand verstellbar, da die untere Kontermutter noch angezogen war. Eine Verstellung durch Vibration, Erschütterungen ist somit ausgeschlossen. Zudem würde ein derartiges Verstellen nicht zu einem Verkürzen der Koppelstange führen.

Durch die fehlerhafte Einstellung im Rahmen der Instandhaltung konnte die mittlere und untere Drehfalle nicht durch die Klinken in Hauptraststellung verriegelt werden. Da die Tür nur an der oberen Drehfallenverriegelung mit einem Verriegelungskontrollschalter (VKS) ausgestattet ist und an dieser Stelle ordnungsgemäß verriegelt war, wurde dieser Fehler durch den VKS nicht registriert und folglich nicht auf der MFA angezeigt. Durch die sich, insbesondere im Tunnel planmäßig aufbauenden Kräfte bei der Zugbegegnung in Kombination mit der reduzierten Türhaltekraft im mittleren und unteren Bereich führte dazu, dass die Tür herausgedrückt wurde und letztlich abriß.

Die Untersuchungen ergaben, dass das Ereignis auf einen Instandhaltungsfehler bei der Einstellung der Koppelstange an der Tür 1R des Wagens 403 225-6 zurückzuführen war, der darüber hinaus, durch die an der Tür vorhandenen Überwachungseinrichtungen nicht erkannt wurde.

An der Gegenüberstellung ist insbesondere zu erkennen, dass nur beim ICE 3 der 1. Bauserie an den Türen jeweils nur ein Ver- und Entriegelungszyylinder und nur ein Verriegelungskontrollschalter verbaut wurde. Dies stellt im Gegensatz zu den anderen konstruktiven Ausgestaltungen einen „doppelten konstruktiven Schwachpunkt“ dar, da nur an einem Ver-

riegelungspunkt die Schließkraft unmittelbar durch einen Zylinder beaufschlagt wird und die mittelbare Schließkraftübertragung (Verriegelungspunkt 2 und 3) keiner Überwachung unterliegt. Die Realisierung eines dritten Verriegelungspunktes am ICE 3 ist grundsätzlich auf die höheren Fahrgeschwindigkeiten zurückzuführen.

Da es sich bei den Türen an Hochgeschwindigkeitszügen um sehr sensible, hochbeanspruchte, sicherheitsrelevante Bauteile handelt ist die Überprüfung des Instandhaltungsregelwerkes einerseits, aber auch eine technische Nachrüstung des ICE 3, 1. Bauserie angezeigt.

Am 15.03.2012 teilte die DB Fernverkehr der EUB auf Nachfrage mit, dass die Türverriegelungen ICE 3, Bauserie 1 auf den Stand der ICE 3, Bauserie 2 umgebaut worden seien. Nach dem Umbau erfolge die Betätigung der untersten Verriegelungsnocke über einen separaten Druckluftzylinder und würde durch einen eignen Verriegelungskontrollschalter überwacht.
