Untersuchungsbericht

Aktenzeichen: **60 - 60uu2010-08/00047**

Gefährliches Ereignis im Eisenbahnbetrieb

Ereignisart:	Zugkollision
Datum:	17.08.2010
Zeit:	10:06 Uhr
Benachbarte Betriebsstellen:	Neustadt (Weinstr.) - Lambrecht (Pfalz)
Streckennummer:	3280
Kilometer:	71,828

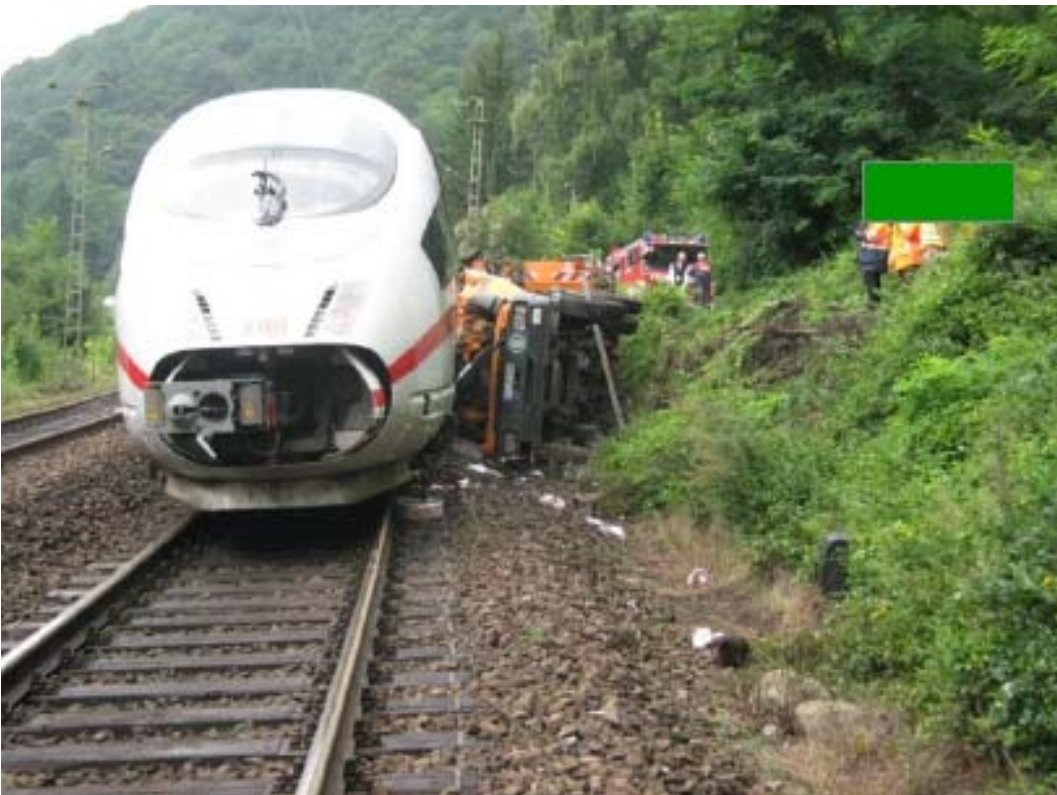
Abb. 1: Aufnahmen an der Unfallstelle

Das Müllentsorgungsfahrzeug war von der Straße abgekommen, stürzte die ca. 2,50 m hohe Böschung an der Lambrechter Straße hinunter und blieb im Profil des Gleises Neustadt (Weinstr.) - Lambrecht (Pfalz) liegen.

Beim Befahren der Lambrechterstraße geriet das Fahrzeug schließlich mit den rechten Rädern auf den unbefestigten und feuchten Seitenstreifen. Dem Fahrer des Müllfahrzeugs gelang es offenbar nicht mehr das Müllfahrzeug auf den befestigten Teil der Straße (Teerdecke) zurückzufahren und rutsche beim weiteren Versuch auf dem feuchten Untergrund die Böschung hinunter. Der aufgeweichte Boden der Böschung gab nach und das Müllfahrzeug stürzte in Bahnkilometer 71,828, die an dieser Stelle ca. 2,50 m hohe Böschung hinunter. Das Fahrzeug kam im Graben am Fuß der Böschung, noch im Profil des Gleises Neustadt – Lambrecht, zum Liegen.

Um 10:06 Uhr kollidierte der Triebzug (Tz) 4681 (Laufweg: Frankfurt - Paris) mit dem Führerhaus und den weiteren Aufbauten (Presse) des Entsorgungsfahrzeugs.

Der Endwagen (Fzg.-Nr. 93 80 5406 081-0 D-DB) entgleiste mit dem führenden Drehgestell nach rechts, der folgende Wagen (Fzg.-Nr. 93 80 5406 181-8 D-DB) mit beiden Drehgestellen nach links.

Eine Beibehaltung des Status Quo, ist vor dem Hintergrund dieser Faktoren insbesondere des letzten schwerwiegenden Ereignisses nicht angezeigt. Zur Vermeidung eines weiteren gleichartig gelagerten Ereignisses bieten sich strassenseitig zwei grundsätzliche Vorgehensweisen an. Konsequente Unterbindung und Beschränkung der Befahrung der Lambrechter Straße durch Gefahr indizierende Fahrzeuge, oder Errichtung von - auf den Verkehr abgestimmter - Schutzeinrichtungen.

Nach dem Ereignis wurde die Zufahrt der Lambrechterstraße von beiden Seiten gesperrt und das Befahren der Straße vollständig unterbunden.

Mittlerweile seien auch entsprechende Schutzplanken montiert.

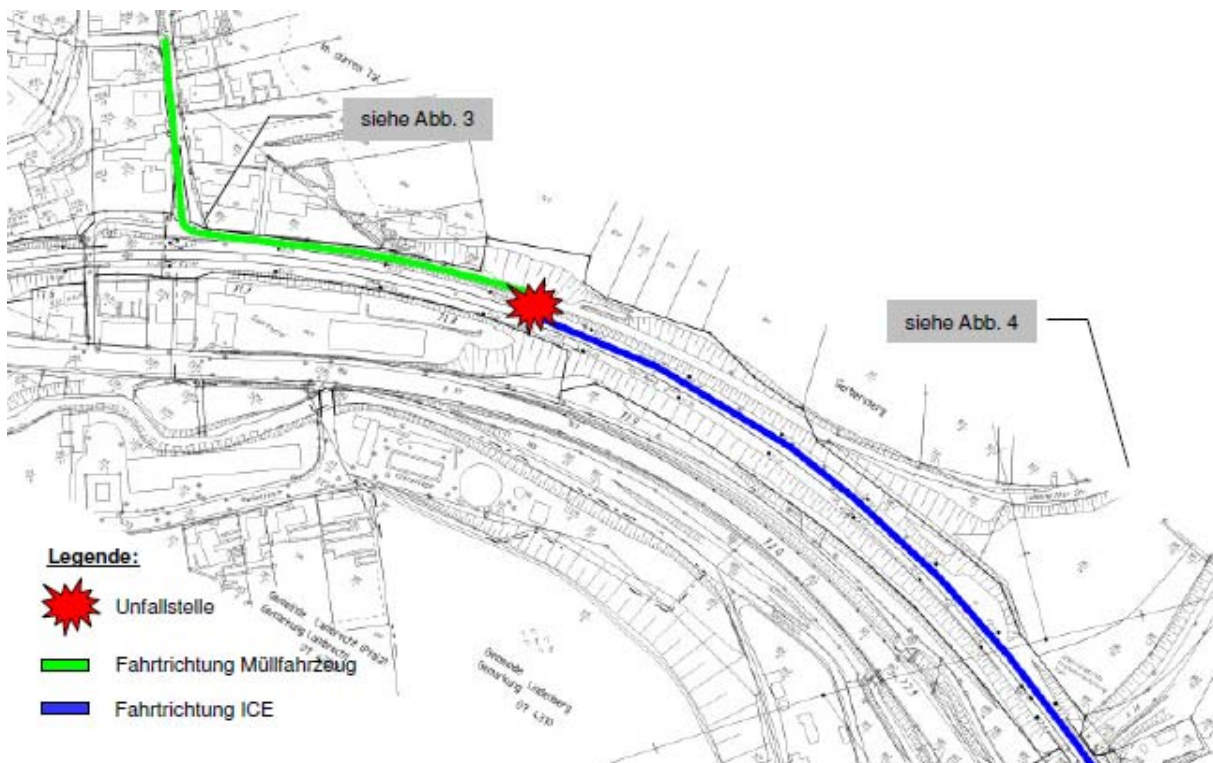
Abb. 2: Lageplan

Im Bereich der Unfallstelle sind die beiden Verkehrsträger ca. 8 m voneinander entfernt angeordnet. Die asphaltierte Straße liegt etwa 2,5 m höher und ist ca. 2,5 m breit. Die Bankette sind unbefestigt, eine straßenseitige Schutzeinrichtung in Richtung Gleiskörper ist nicht vorhanden.

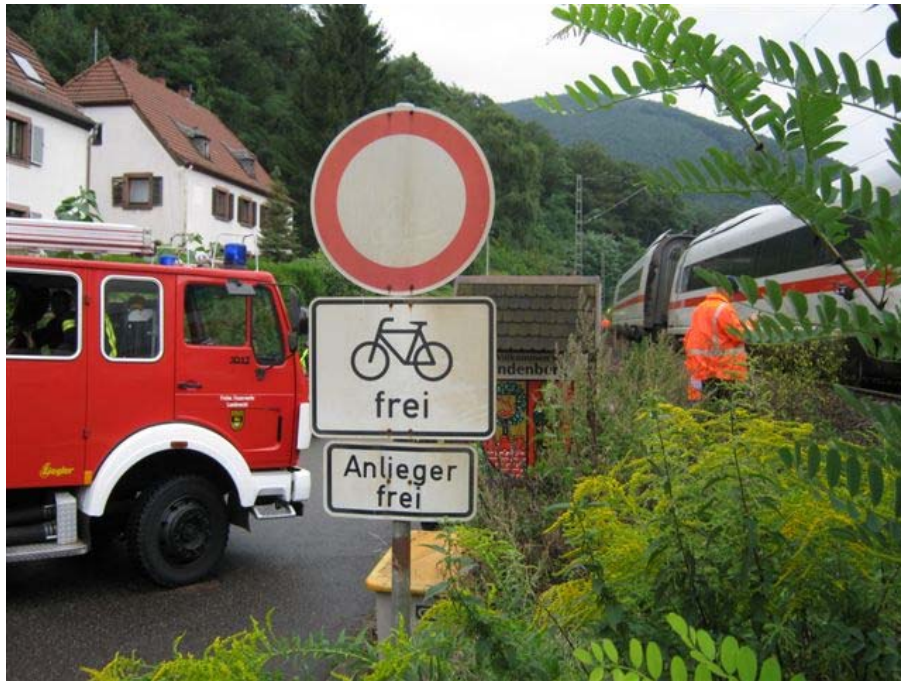
Abb. 3: Beschilderung der Lambrechterstraße in Fahrtrichtung Lindenberg

Die Einfahrt in die Lambrechter Straße ist an dieser Stelle mit dem Verkehrszeichen 250 (Verbot für Fahrzeuge aller Art) und Zusatzschild 1022-10 (Radfahrer frei) sowie Zusatzschild 1020-30 (Anlieger frei) gemäß StVO gekennzeichnet.

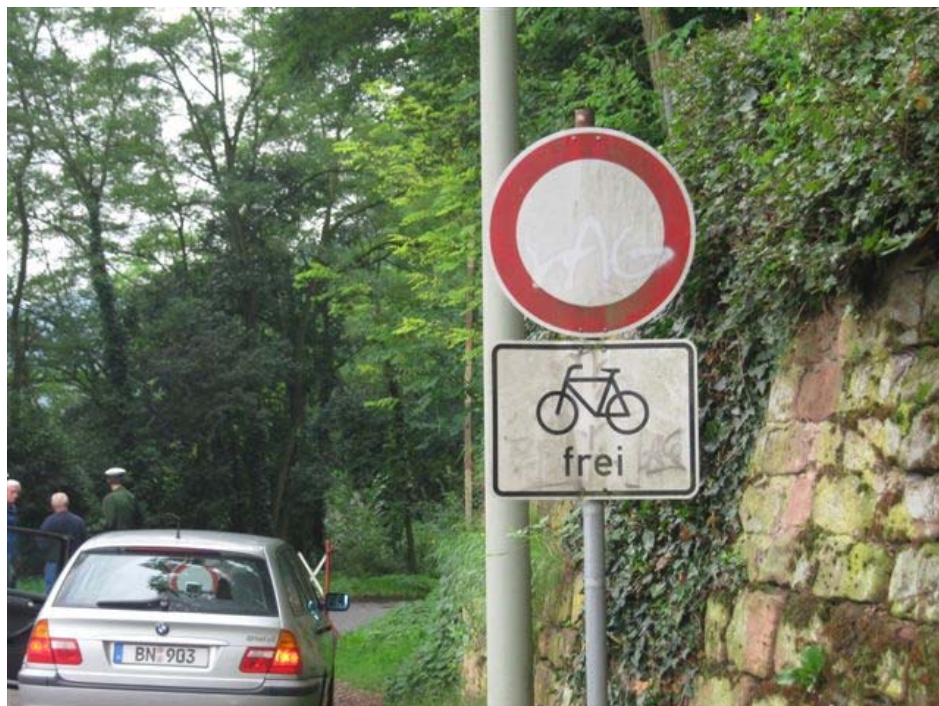
Abb. 4: Beschilderung der Lambrechter Straße in Fahrtrichtung Dörrental

Das Müllentsorgungsfahrzeug hatte bei der Zufahrt in die Dörrental-Siedlung zuvor die Lambrechter Straße in der Gegenrichtung befahren (gleiche Beschilderung, jedoch ohne das Zusatzschild 1020-30 (Anlieger frei)).

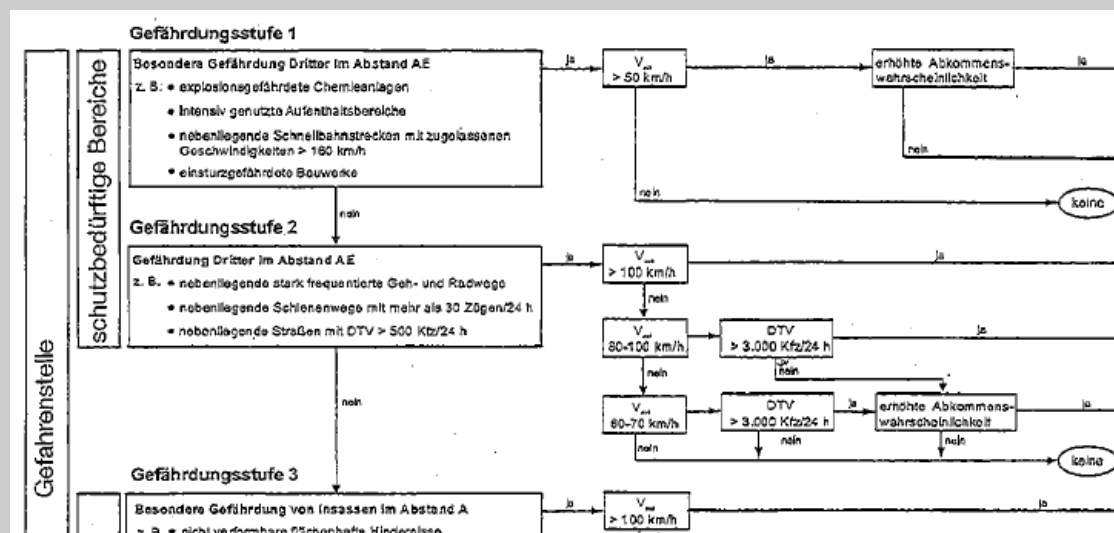
„Auszug aus Bild 7:

zugrunde, ergibt sich beim Abarbeiten des Flussdiagramms gemäß Bild 7 für Kfz-Geschwindigkeiten kleiner 60 km/h grundsätzlich keine Notwendigkeit von Schutzeinrichtungen.

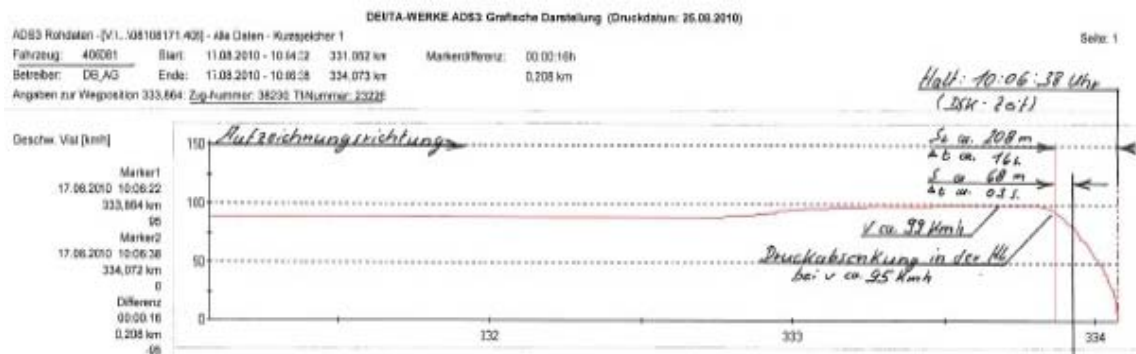
Abb. 5: Auszug aus der Fahrtverlaufsaufzeichnung

Im untersuchten Abschnitt der Aufzeichnung wurde mit 10:06:18 Uhr (DSK-Zeit) bei einer registrierten Geschwindigkeit von 99 km/h ein Bedienen des Führerbremsventils registriert. Im weiteren Verlauf der Aufzeichnung wurde mit 10:06:22 Uhr (DSK-Zeit) bei einer Geschwindigkeit von ca. 95 km/h (Tendenz fallend) eine Druckabsenkung in der Hauptluftleitung des Triebfahrzeuges registriert (Wechsel von Aufzeichnungs kanal „L“ nach Status 0 bei einem Hauptluftleitungsdruck von < 2,2 bar).

Die Ursache der Druckabsenkung in der Hauptluftleitung war das Einleiten einer Schnellbremsung durch den Triebfahrzeugführer.

Ca. 68 m bzw. 3 sec nach der Registrierung der Druckabsenkung in der Hauptluftleitung erfolgte mit 10:06:25 Uhr (DSK-Zeit) bei einer Geschwindigkeit von ca. 81 km/h zeitgleich die Registrierung einer 1000 Hz, einer 500 Hz und einer 2000 Hz Beeinflussung und daraus resultierend die Erfassung einer Zwangsbremsung.

Die Fahraufzeichnung ergibt einen Bremsweg (ab Registrierung der Druckabsenkung in der Hauptluftleitung bis Fahrzeugstillstand (0 km/h) von ca. 208 m innerhalb einer Zeit von ca. 16 sec. Der Triebzug kam mit 10:06:38 Uhr (DSK-Zeit) zum Halten.

Die zeitgleiche Registrierung der induktiven Beeinflussungen 500 Hz, 1000 Hz und 2000 Hz ist als Folge von Schäden an der PZB-Fahrzeugeinrichtung (Abriss Indusimagnet Fahrzeug Kabel usw.) durch den Ereigniseintritt (Kollision mit dem Müllfahrzeug) zu bewerten. Die Kollision mit dem Müllfahrzeug ist bei einer Geschwindigkeit von ca. 81 km/h erfolgt.
