# ***Untersuchungsbericht***

## ***Entgleisung***

***Brannenburg - Raubling***

***19.12.2007***

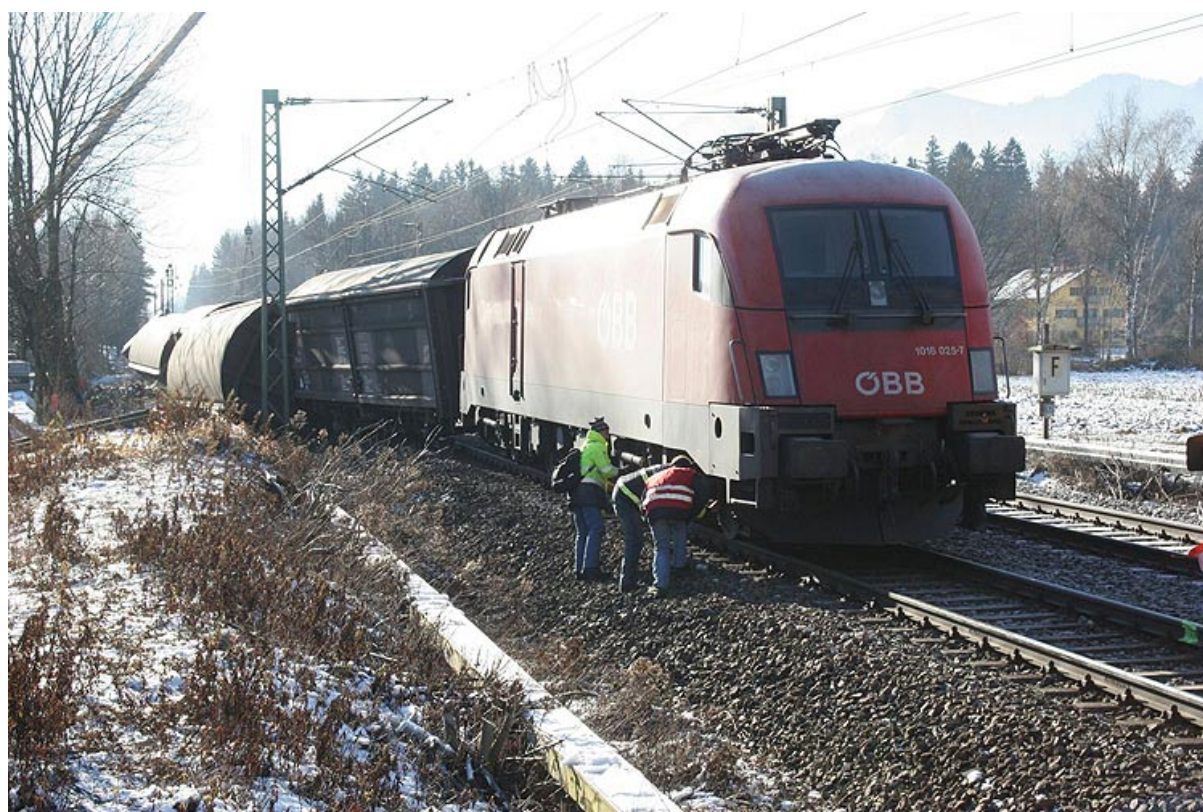
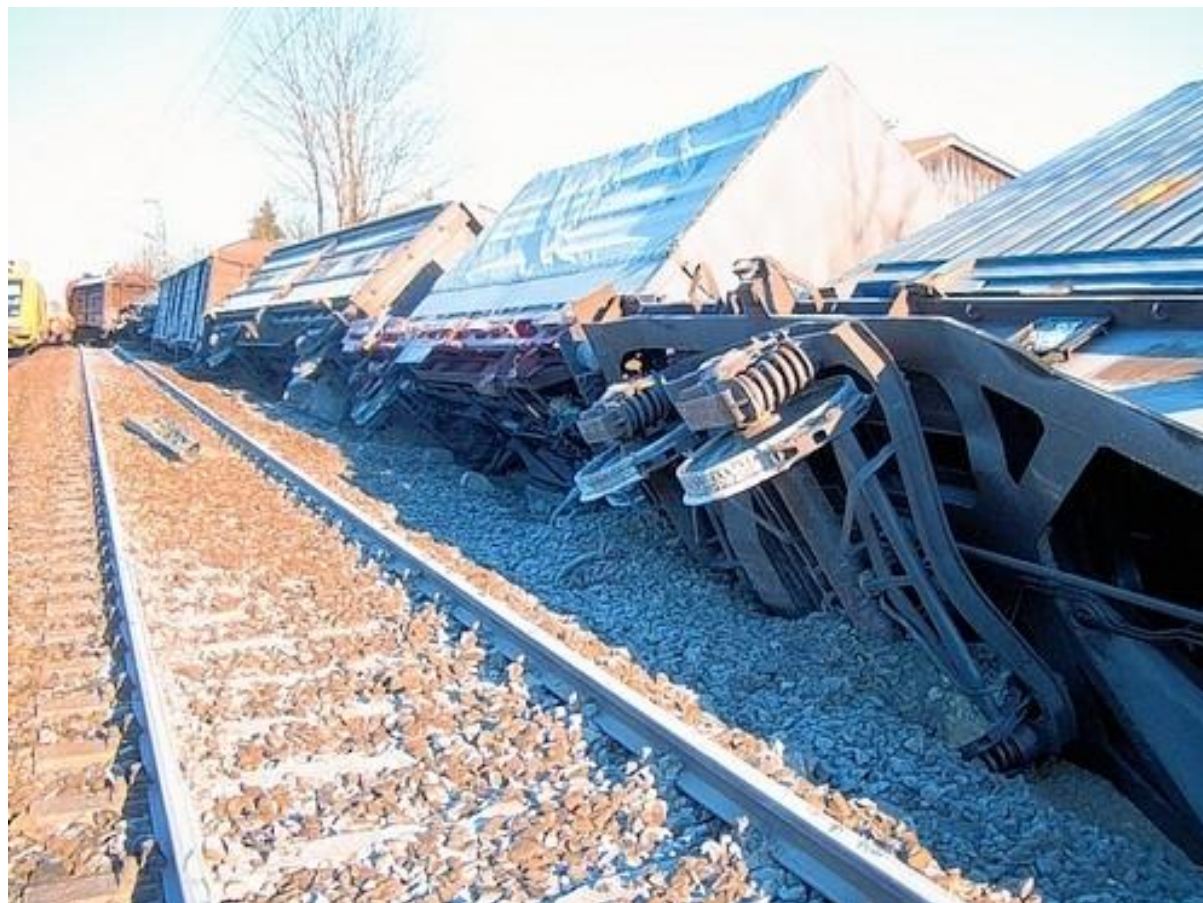
Das Triebfahrzeug verblieb auf den Schienen, der Wagenzug entgleiste vollständig. Von den entgleisten Wagen waren 4 umgestürzt. Die Zugspitze kam bei km 10,570 zum Stehen. Am Triebfahrzeug waren bereits Beschädigungen am vorderen Drehgestell (nach der ersten Achse) erkennbar.

Ursache der Entgleisung war ein Schienenbruch im Gleis Kufstein - Rosenheim, rechte Schiene.

Die Entgleisung erfolgte in einem geraden Gleisabschnitt im Übergangsbereich einer Stahltrogbrücke. Die dort verbaute Schiene (Schieneart: S 54, Einbaujahr 1969) war über eine Länge von ca. 11 m in eine Vielzahl von Segmenten zerbrochen. Zur Untersuchung der

Durch die Untersuchung konnten letztlich an der Fahrkante der Anschlussschiene Kufstein (Schiene 40) an der Oberfläche Anzeichen von Ermüdungsrissen festgestellt werden. Hier konnte ein Einzelbruch nachgewiesen werden der sich unter der Schienenkopfoberfläche in Richtung Steg entwickelte und später in vertikaler Richtung abknickte. Diese Rissfläche bildete den Dauerbruch. Nach dem Erreichen einer kritischen Risstiefe von ca. 17 mm erfolgte bei der Zugüberfahrt der Restgewaltbruch. Die Zugspannungen aufgrund der niedrigen Außentemperaturen begünstigten das Rissverhalten. Ein Eingriff Dritter konnte durch die Untersuchung ausgeschlossen werden, da keine mechanischen Manipulationen identifiziert werden konnten.
