Eisenbahn-Bundesamt

Untersuchungsbericht

Aktenzeichen: 60 - 60uu2011-09/00129

Ereignisart:	Bahnübergangsunfall
Datum:	20.09.2011
Zeit:	13:10 Uhr
Benachbarte Betriebsstellen:	Bad Lausick und Belgershain
Streckennummer:	6366
Kilometer:	29,026

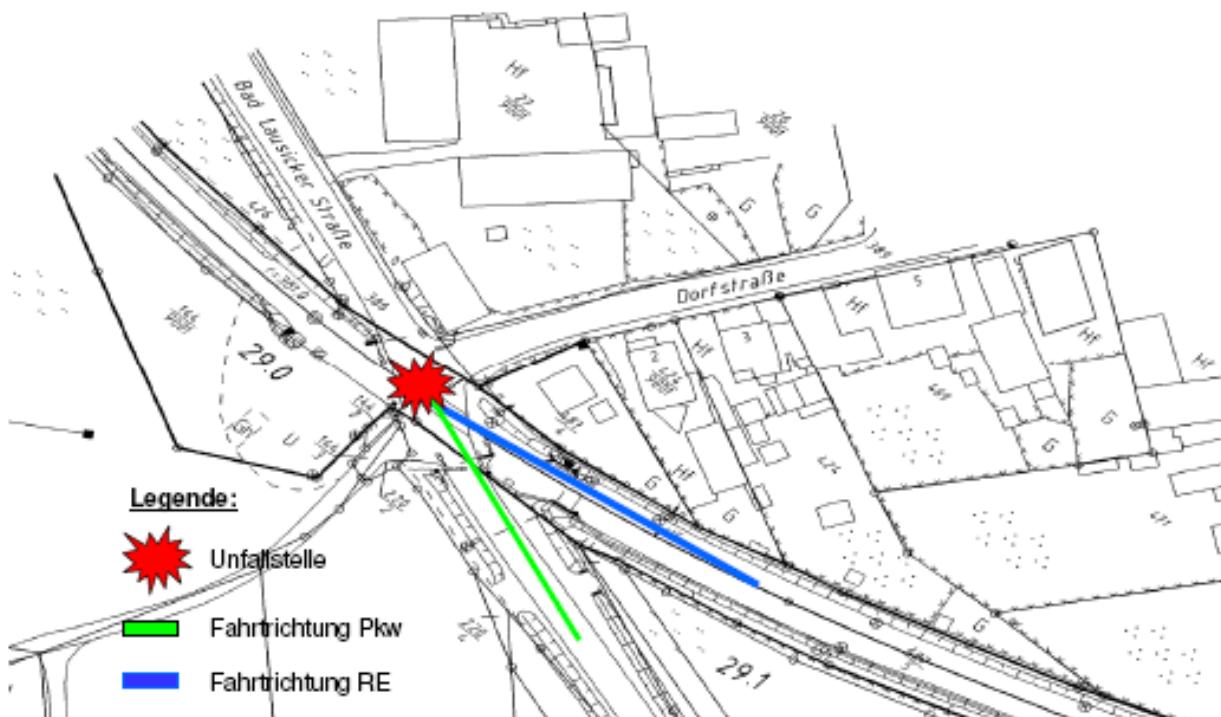
Abb. 1: Lageplan

Nachdem ein Pkw-Fahrer vor dem BÜ (Bauart: RBÜT-LzH-Fü) als erstes Fahrzeug anhielt (Lichtzeichen blinke, Schranken noch geöffnet) fuhr ein Transporter auf diesen auf und schob den Pkw in den Gleisbereich. Die Schranken wurden für die Zugfahrt geschlossen. Der Zug RE 3736 (Chemnitz Hbf - Leipzig Hbf) prallte nun auf dem gesicherten Bahnübergang auf den unbesetzten Pkw. In der Folge des Zusammenpralls entgleisten alle Fahrzeuge (Doppeltraktion der Baureihe 612), wobei der erste Teil der ersten Einheit auf die Seite kippte.
