Untersuchungsbericht

Aktenzeichen: 60 - 60uu2011-09/00149

Gefährliches Ereignis im Eisenbahnbetrieb

Ereignisart:	Zugkollision
Datum:	21.09.2011
Zeit:	20:24 Uhr
Bahnhof:	Bleicherode Ost
Gleis:	1
Kilometer:	115,502

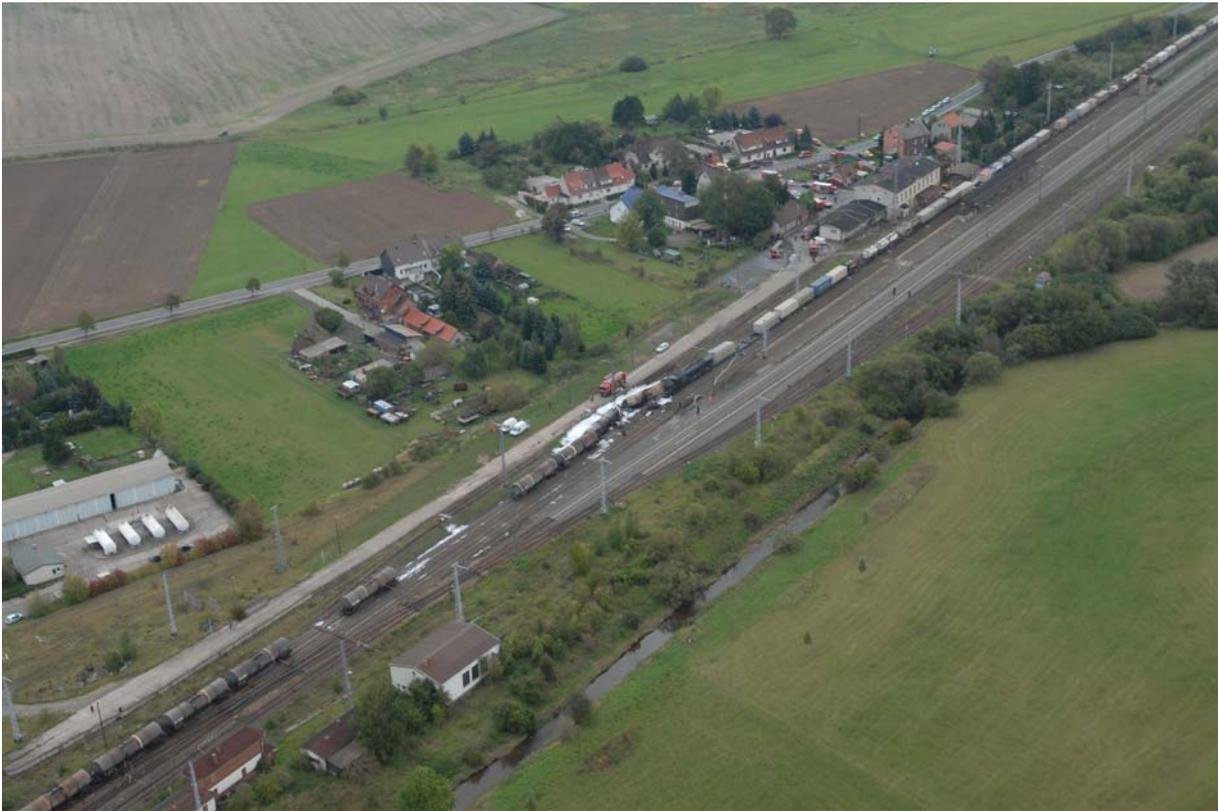
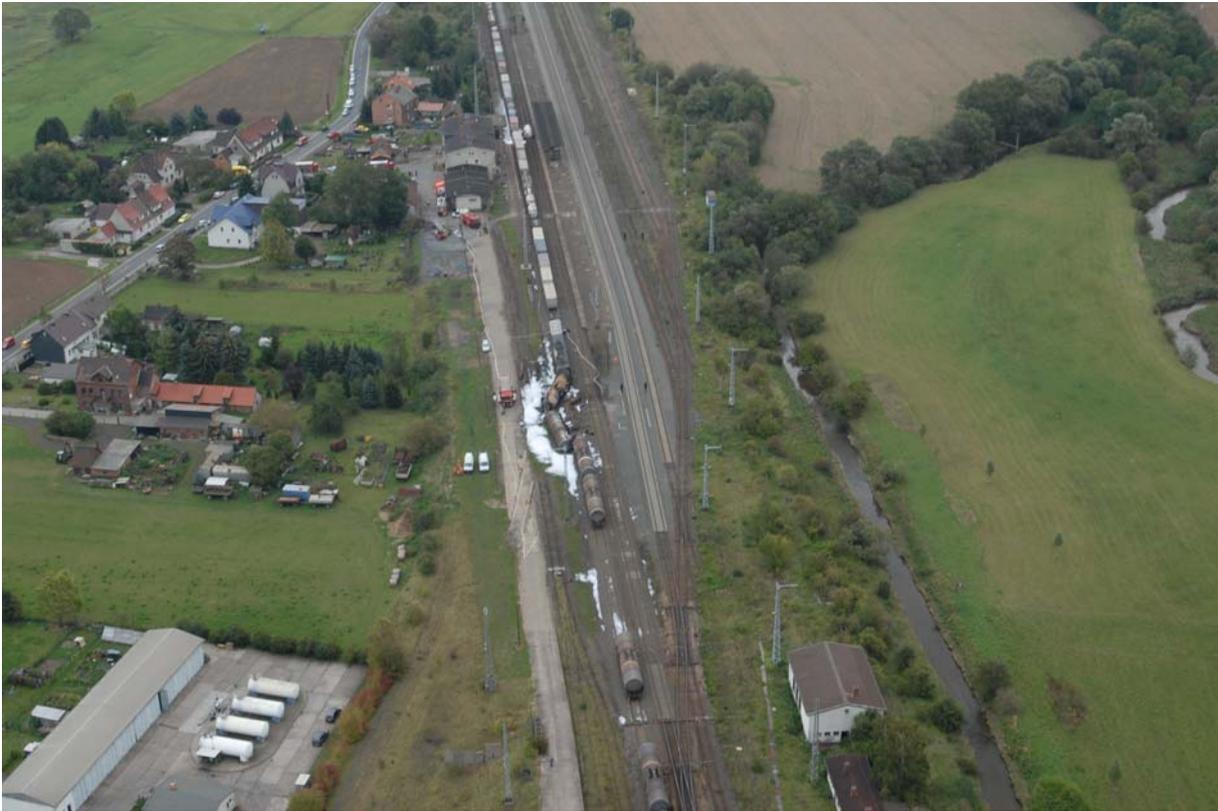
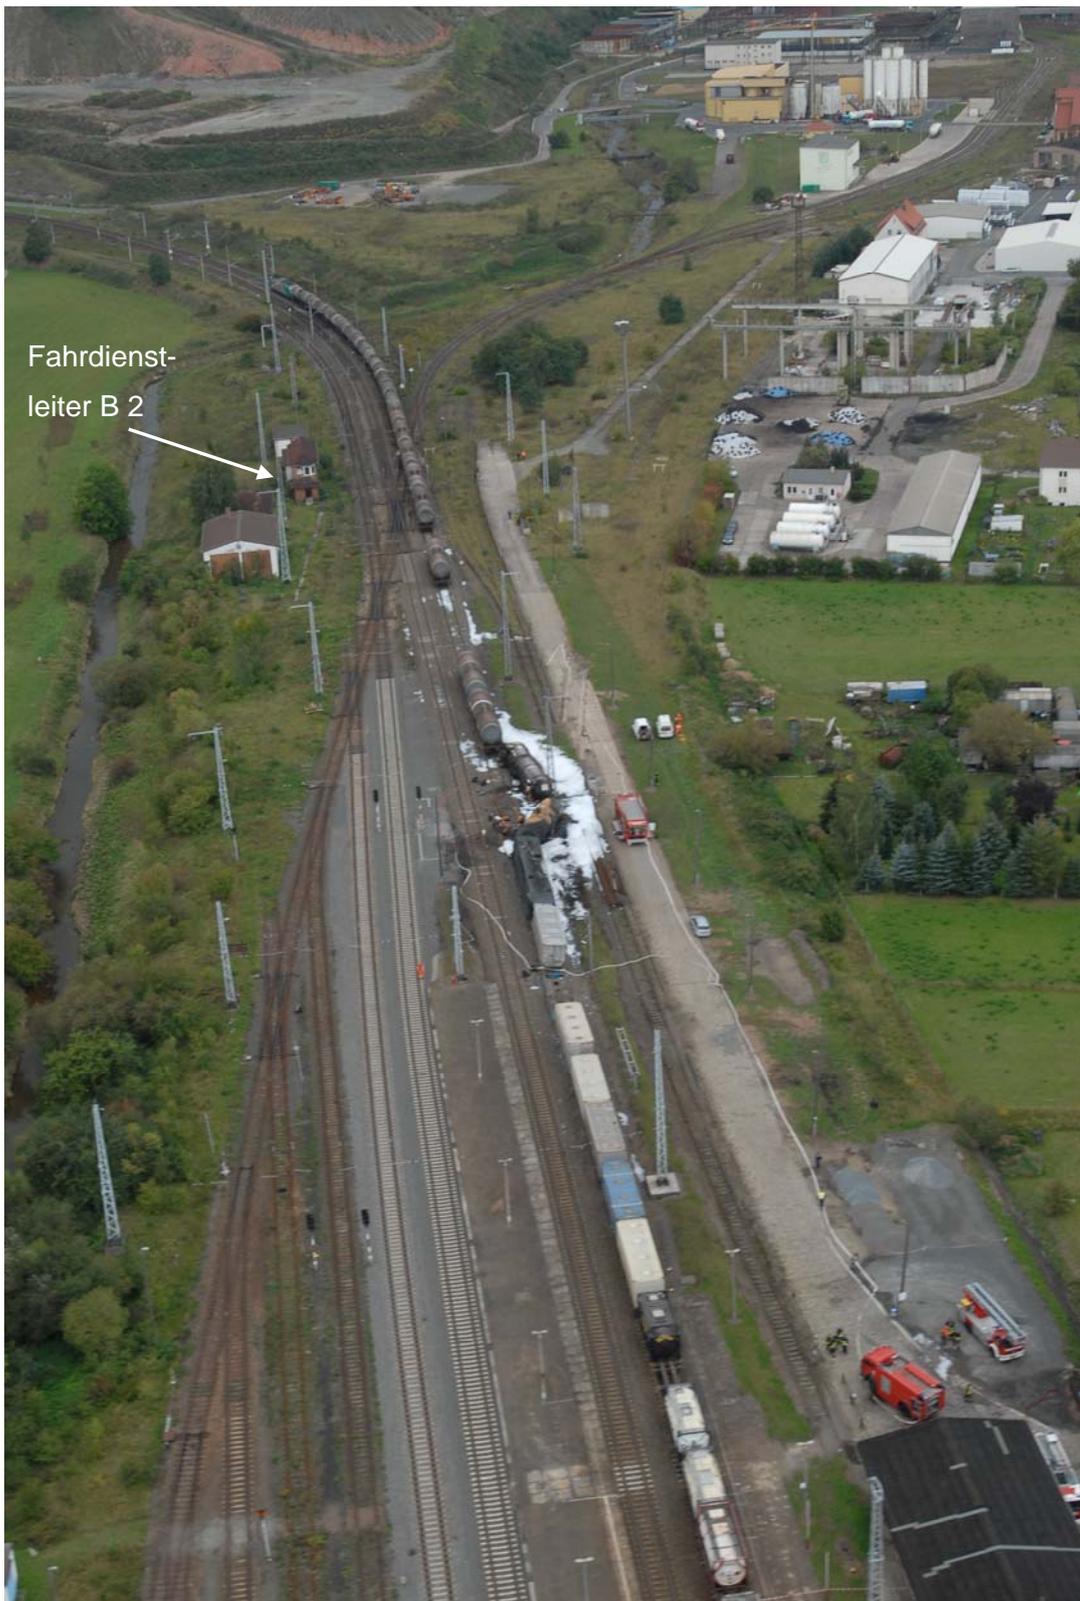
Abb. 1: Aufnahmen von der Unfallstelle

Durch die Zugkollision wurde der Triebfahrzeugführer des auffahrenden Güterzuges (DGS 91117) leicht verletzt.

Darüber hinaus entstand ein erheblicher Sachschaden dessen Höhe auf ca. 7–8 Mio. € geschätzt wurde.

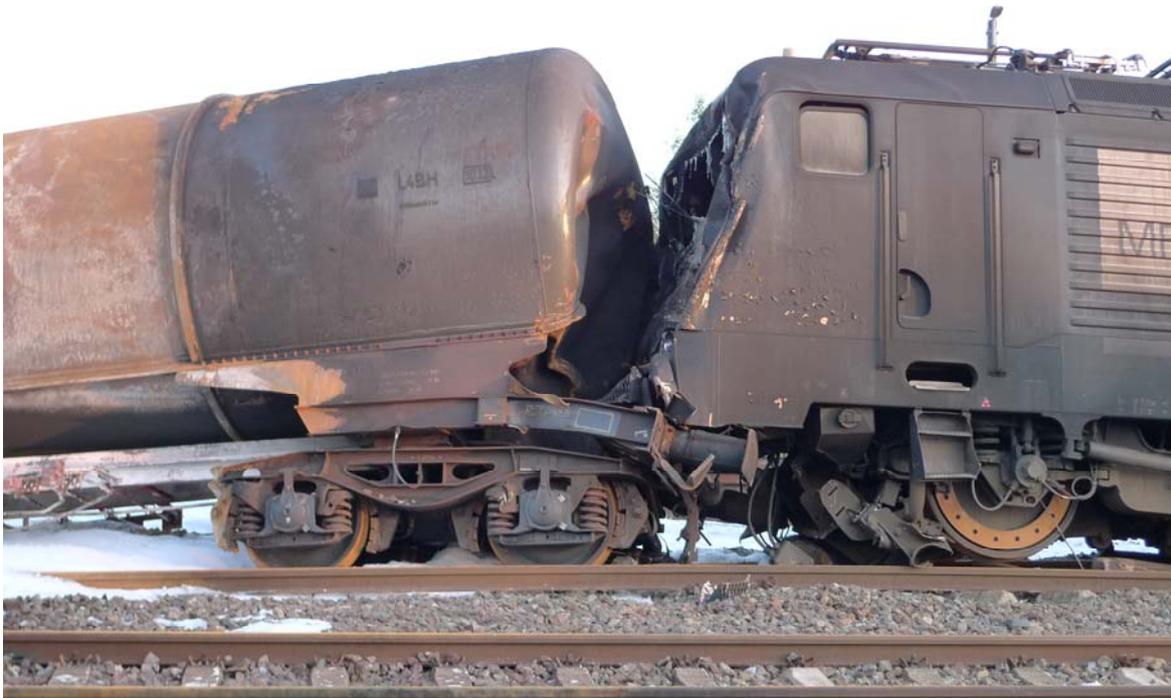
Abb. 3: Zugkollision, ausgebranntes Triebfahrzeug DGS 91117

Durch die Kollision der Lok des auffahrenden Güterzuges DGS 91117 mit dem letzten Kesselwagen des vorausfahrenden Zuges kam es zum Brand, bei dem die Lok völlig ausbrannte. Dabei wurden die Unterlagen zu den Gütern ebenfalls vernichtet.

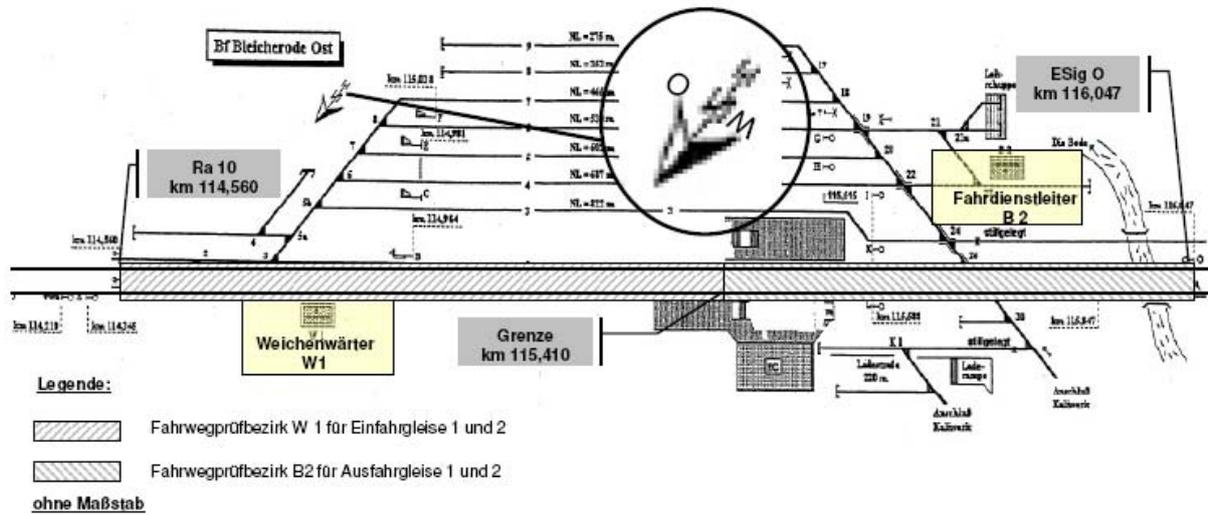
Abb. 4: Fahrwegprüfbezirke

Im Rahmen der Untersuchungen wurde die Grenze der Fahrwegprüfbezirke von Ww W 1 und Fdl B 2 (Westseite der Bahnsteigüberdachung) - durch das Eisenbahninfrastrukturunternehmen - mit km 115,410 angegeben. Der Versuch diese km-Angabe mit der „Westseite der Bahnsteigüberdachung“ im Lageplan in Übereinstimmung zu bringen scheitert. Die km-Angabe stimmt mit der Ostseite der Bahnsteigüberdachung überein. Bei der verbalen Beschreibung wurden nach hiesiger Feststellung offensichtlich die Himmelsrichtungen West und Ost vertauscht. Die Zusammenhänge sind in folgender Abbildung aufbereitet und bei der weiteren Betrachtung wird als Grenze der Fahrwegprüfbezirke die Ostseite der Bahnsteigüberdachung in km 115,410 angenommen.

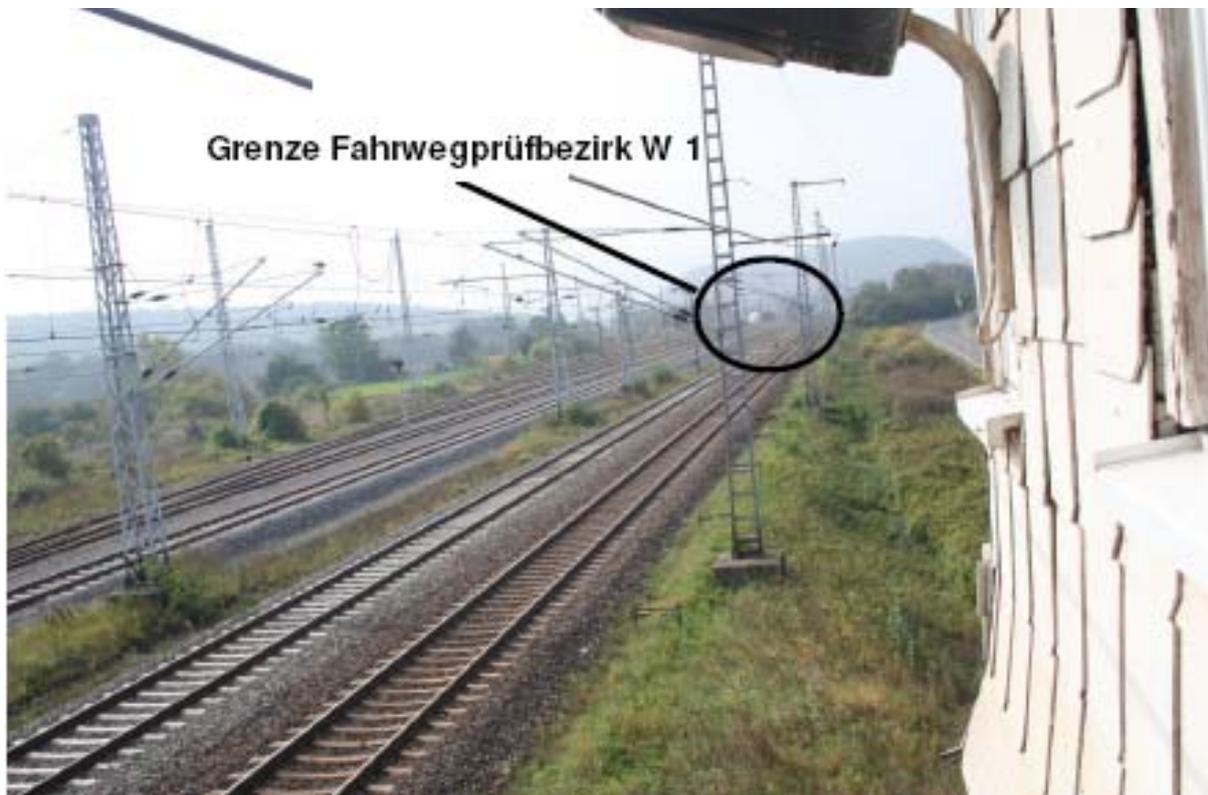
Abb. 5: Sichtbedingungen vom Wärterstellwerk W 1

Die Sichtbedingungen zur Fahrwegprüfung, in den Fahrwegprüfbezirken beider Stellwerke wurden nach dem Ereignis geprüft. Zum Zeitpunkt der Untersuchung war die Sicht der Fahrwegprüfbezirke des Fdl B 2 und des Ww W 1 für das Gleis 1 uneingeschränkt.

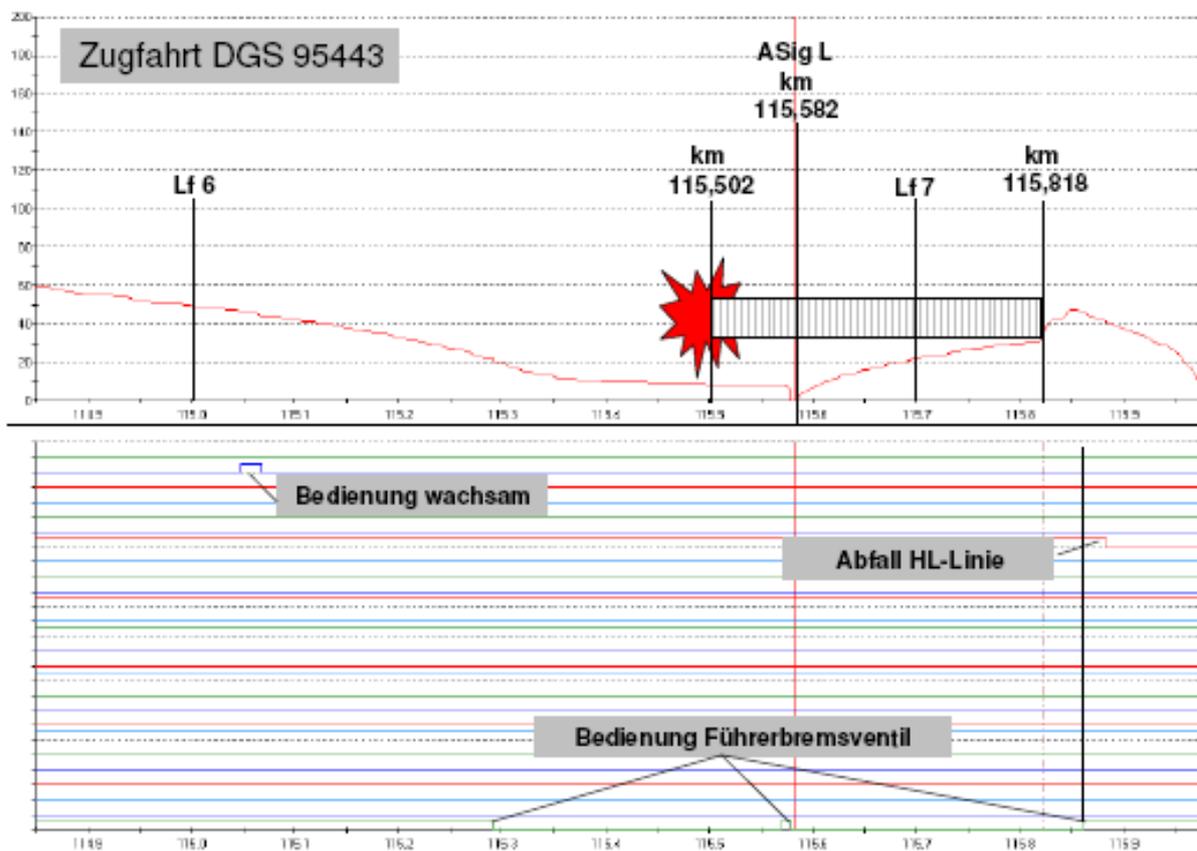
Abb. 8: Fahrtverlauf DGS 95443

Die Zuggeschwindigkeit wurde zwischen km 114,800 von ca. 60 km/h kontinuierlich bis etwa km 115,400 auf 10 km/h reduziert. Das in km 115,000 aufgestellte Lf 6 wurde aufgenommen

und mit einer Bedienung der Wachsamkeitstaste quittiert. Die Zugfahrt kam vor dem Halt zeigenden Ausfahrtsignal L zum Halten. Nach einer Standzeit von ca. 2:26 min wurde der Zug wieder angefahren und kontinuierlich bis auf eine Geschwindigkeit von ca. 33 km/h in km 115,818 beschleunigt. Hierbei wurde in ca. 54 s ein Weg von ca. 240 m zurückgelegt. Danach erfuhr der Zug innerhalb von 3 s eine schlagartige Geschwindigkeitserhöhung um etwa 13 km/h auf insgesamt 46 km/h. Die Erhöhung der Geschwindigkeit ist auf die Zugkollision zurückzuführen. Die Einleitung einer Schnellbremsung wurde ebenfalls ca. 3 s (Reaktionszeit) nach der Kollision registriert. 1 s nach Einleitung der Schnellbremsung ist ein Abfall der Hauptluftleitung von 5 bar auf unter 2,2 bar aufgezeichnet. Die volle Bremswirkung wurde in kürzester Zeit erreicht und der Zug kam mit Zugspitze in km 115,973 zum Stehen.

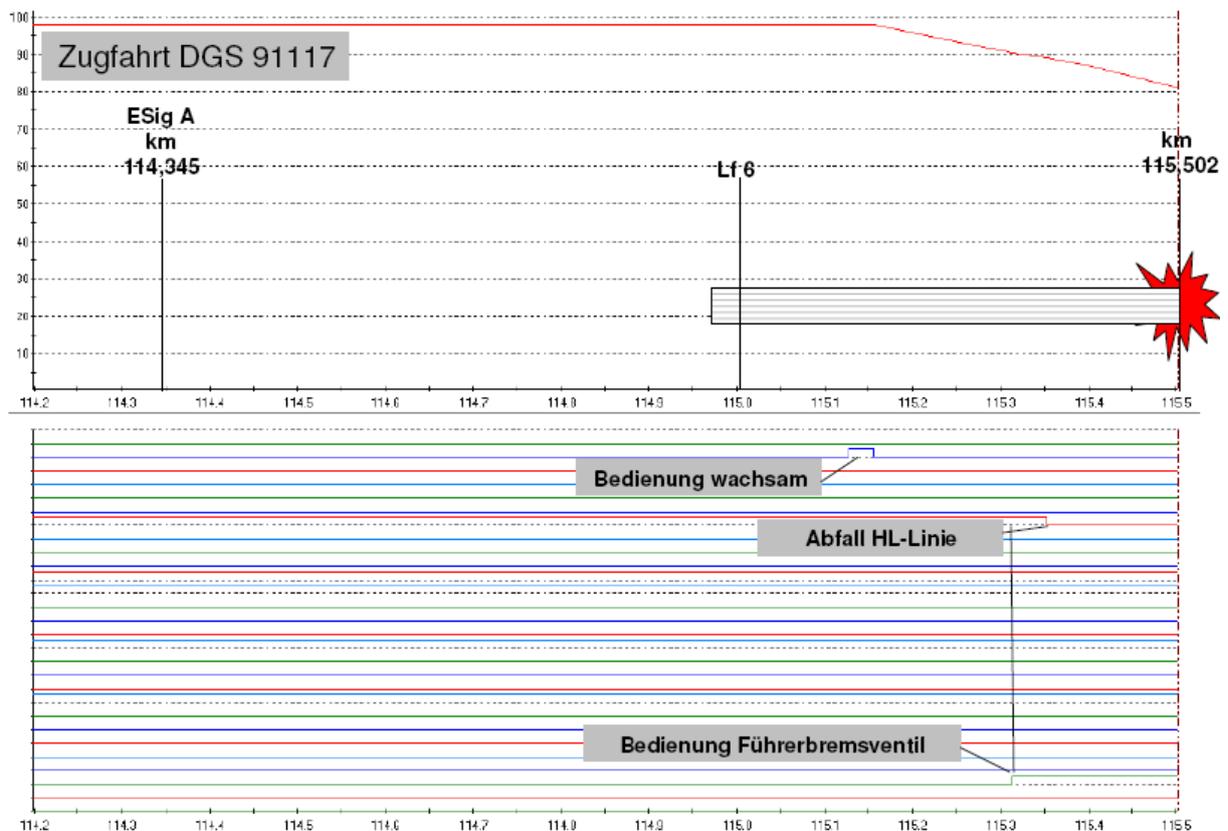
Abb. 9: Fahrtverlauf DGS 91117

Der Zug fuhr an den Vorsignalen Va und Vwa ohne Aufzeichnung von „Bedienung wachsam“ (Vorsignale in Abbildung nicht enthalten) sowie am ESig A mit einer Geschwindigkeit von ca. 98 km/h in den Bahnhof Bleicherode Ost ein.

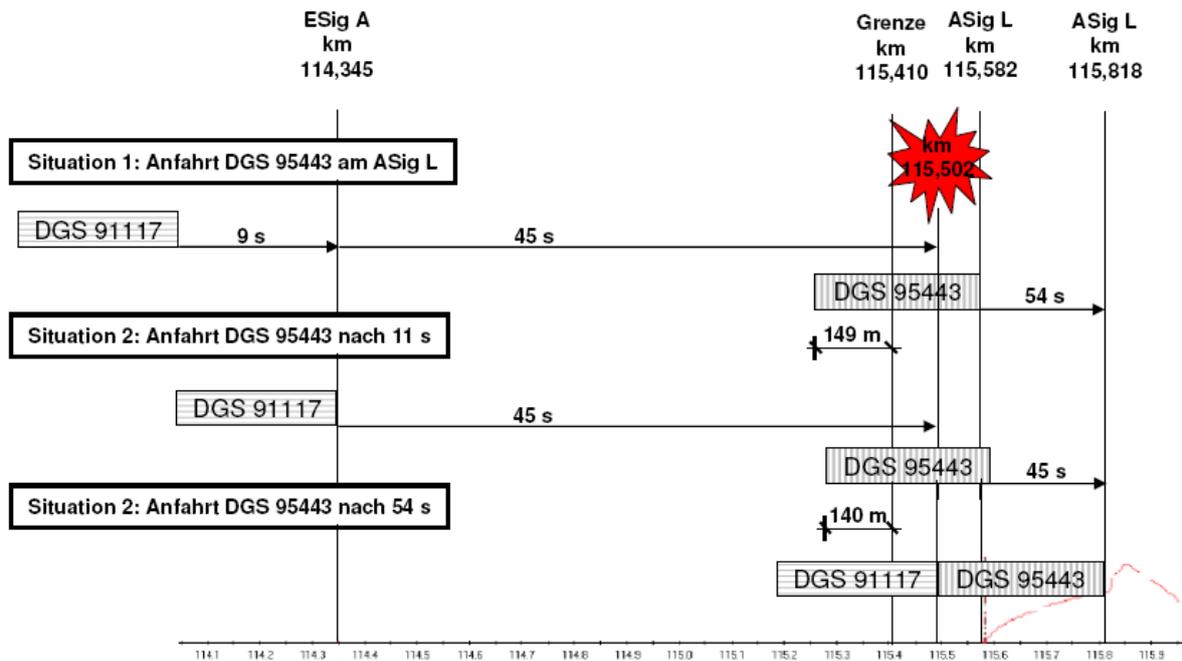
Abb. 11: Fahr Situationen nach Anfahrt DGS 95443 am ASig L

Nachdem sich die Kollision ca. 54 s nach Anfahrt des DGS 95443 in km 115,502 ereignete befand sich DGS 91117 zu diesem Zeitpunkt ca. 9 s vor dem ESig A etwa in km 114,100. Mit dem passieren des ESig A hatte der anfangende DGS eine Strecke ca. 9 m zurückgelegt. Somit befand sich der ausfahrende Zug zu diesem Zeitpunkt noch etwa 140 m im Fahrwegprüfbezirk des Ww W 1.
