Untersuchungsbericht

Aktenzeichen: 60uu2016-02/010-3323

Gefährliches Ereignis im Eisenbahnbetrieb

Ereignisart:	Unzulässige Einfahrt in einen besetzt. Gleisabsch.
Datum:	23.02.2016
Zeit:	15:47 Uhr
Bahnhof:	Pinneberg - Hamburg-Eidelstedt
Streckennummer:	1220
Kilometer:	14,500

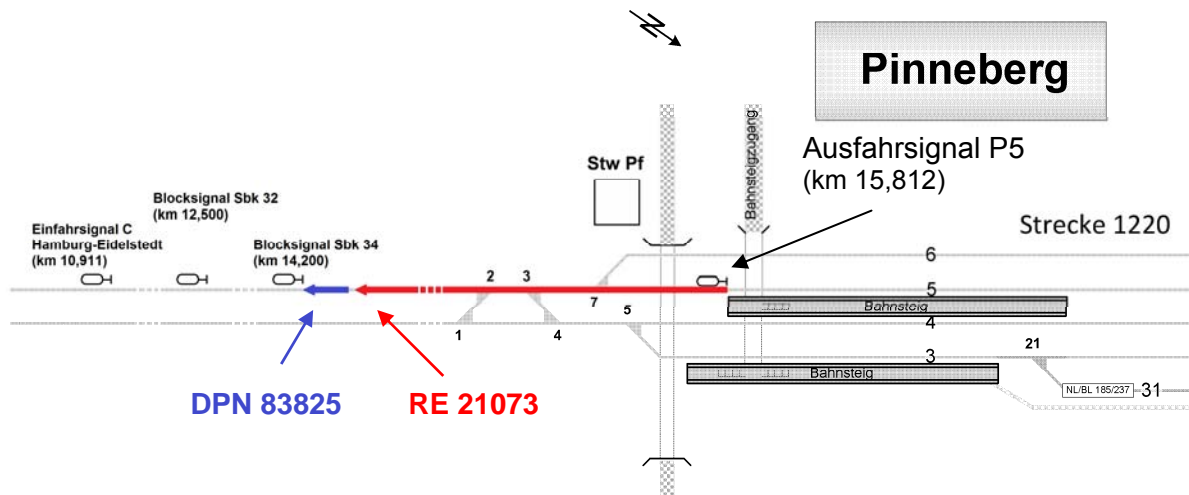
Abbildung 2: Skizze Bahnhofskopf Ri. Hamburg / Ereignisort

Gegen 14:40 Uhr durchfuhr eine Messfahrt (NbZ 91965) den Bahnhof Pinneberg aus Richtung Tornesch kommend, in Richtung Hamburg-Eidelstedt und hinterließ sowohl einfahr- als auch ausfahrseitig Gleisfreimeldestörungen in den achszählergesteuerten Abschnitten, welche sich in Form einer dauerhaften Besetztmeldung äußerten. Die nachfolgenden 4 Zugfahrten in Richtung Hamburg-Eidelstedt wurden auf Ersatzsignal durchgeführt.

Die Bedienung des gestörten (haltzeigenden) Ausfahrsignals P5, als auch die der Blocksignale (Sbk 34 und Sbk 32) fand mittels Zs 1-Bedienung statt.

Fahrdienstleiter Pinneberg und teilte ihm mit, dass vor ihm ein anderer Zug (DPN 83825) stünde. Die Zugspitze befände sich ca. bei km 14,500 und die Entfernung zum Ende des vor ihm stehenden Zuges betrüge ca. 150 m.

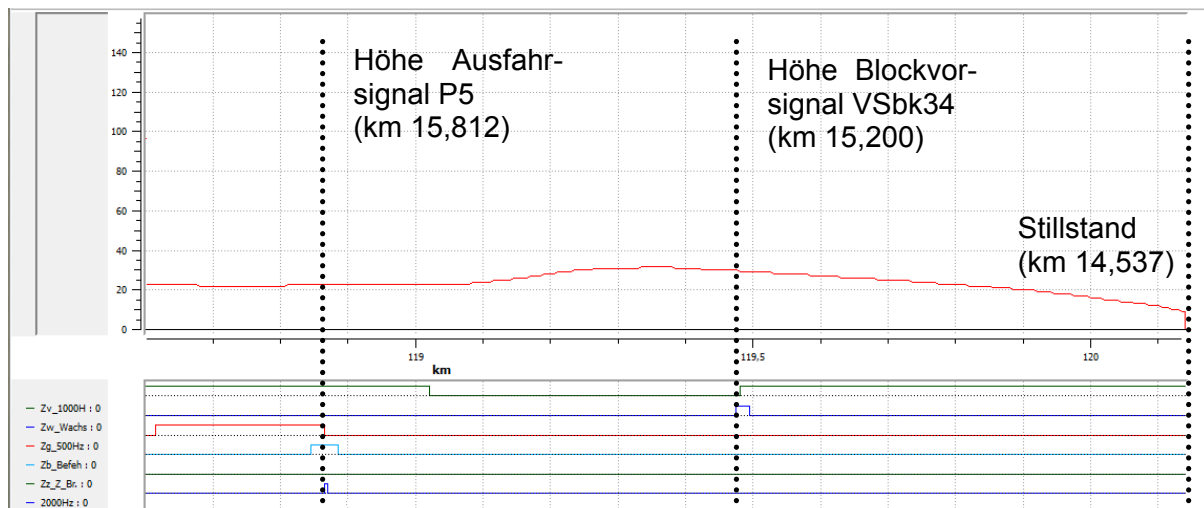
Abbildung 5: EFR-Daten / Fahrtverlauf

Durch die Auswertung der EFR-Daten kann belegt werden, dass das Fahrzeug den Bf Pinneberg mit einer Geschwindigkeit von ca. 23 km/h unter Nutzung der Befehlstaste verließ. Die Beeinflussung des 2000 Hz-Magneten am Ausfahrtsignal (P5) ist registriert.

Nach Verlassen des Weichenbereiches erhöhte das Fahrzeug seine Geschwindigkeit bis auf ca. 32 km/h.

Bei einer Entfernung von ca. 1100 m vor dem Blocksignal (Sbk 34) verlangsamte der Zug, sodass die Geschwindigkeit in Höhe des Blockvorsignals ca. 29 km/h betrug.

Durch ein weiteres kontinuierliches Abbremsen kam das Fahrzeug etwa 337 m vor dem Blocksignal zum Stillstand.
