Untersuchungsbericht

Zugkollision mit sich anschließender Entgleisung

München Lochhausen - Olching

24.07.2007

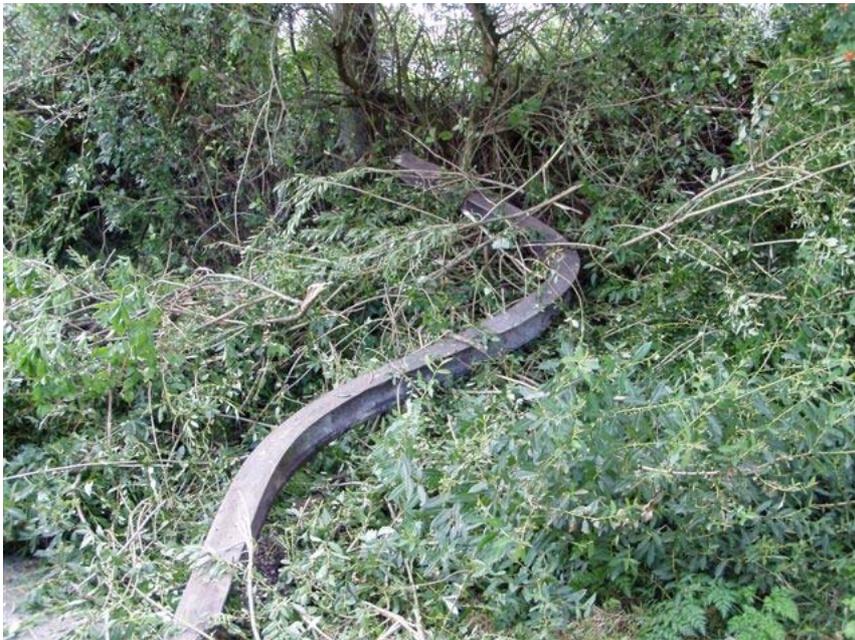
Fundort und Zustand des Altschienenstücks nach dem Aufprall

Die Auslösung des Ereignisses wirkte von außen auf den Eisenbahnbetrieb ein: Beim Kranen von Altschienenenteilen hatte sich ein Schienenteil aus dem Greifer (5-teilig) gelöst und gelangte dadurch in das Profil des durch IC 2298 befahrenen Gleises.

Bei diesen Arbeiten rutschte, vermutlich während des Drehvorganges des Hebezeugs, eine Schiene aus dem 5-teiligen Greifer und gelangte in das Profil des Streckengleises München – Augsburg.

Bei Einhaltung der in den ergänzenden Vertragsbedingungen der DB Netz AG enthaltenen Unfallverhütungsvorschriften wäre das Ereignis vermeidbar gewesen.

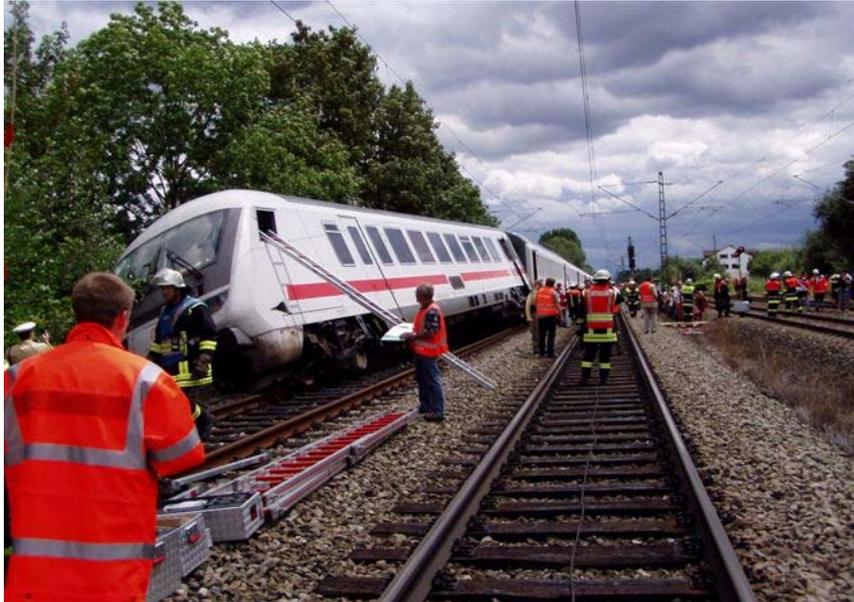
Im IC 2298 mit Steuerwagen voraus, entgleist der Steuerwagen (Fzg.-Nr.: 61 80 80-91151-3) mit allen Achsen nach rechts und gerät in Schräglage. Der Zug kommt etwa in km 14,400 zum Stehen.

Es entstehen erhebliche Sachschäden am Oberbau des Betriebsgleises auf etwa 1.100 m Länge und den begleitenden Signalanlagen.

Entgleister Steuerwagen des IC 2298 (Laufweg: Salzburg Hbf- Frankfurt (Main) Hbf)

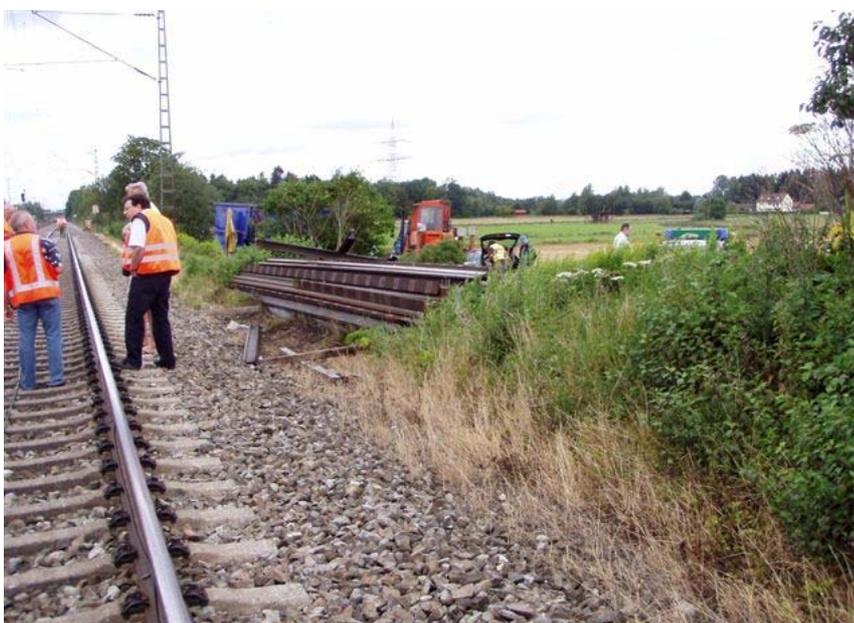
Altschienenlagerplatz am Fernbahngleis München Pasing – Olching etwa in km 13,3

Der Stapel der zu schneidenden, zu kranenden und zu verladenden Altschienen lag in einem Abstand von 3 m von der rechten Schiene des Betriebsgleises, an der gedachten Fluchtlinie „Fahrleitungsmaste des Betriebsgleises“, feldseitig an, mithin außerhalb des Gefahrenraums des Betriebsgleises.

Sowohl eine Sicherung (Absperrung) des Arbeitsplatzes (Altschienenlagerplatz/Verladeplatz) gegen die Gefahren aus dem Bahnbetrieb als auch eine Sicherung (Fanggitter o. ä.) des Bahnbetriebs aus der Gefahr der Arbeit (Altschienenlagerplatz/Verladeplatz) war nicht eingerichtet.
