Untersuchungsbericht

Sonstiger Unfall im Eisenbahnbetrieb

Strecke: Lövenich – Horrem

am 27.06.2009

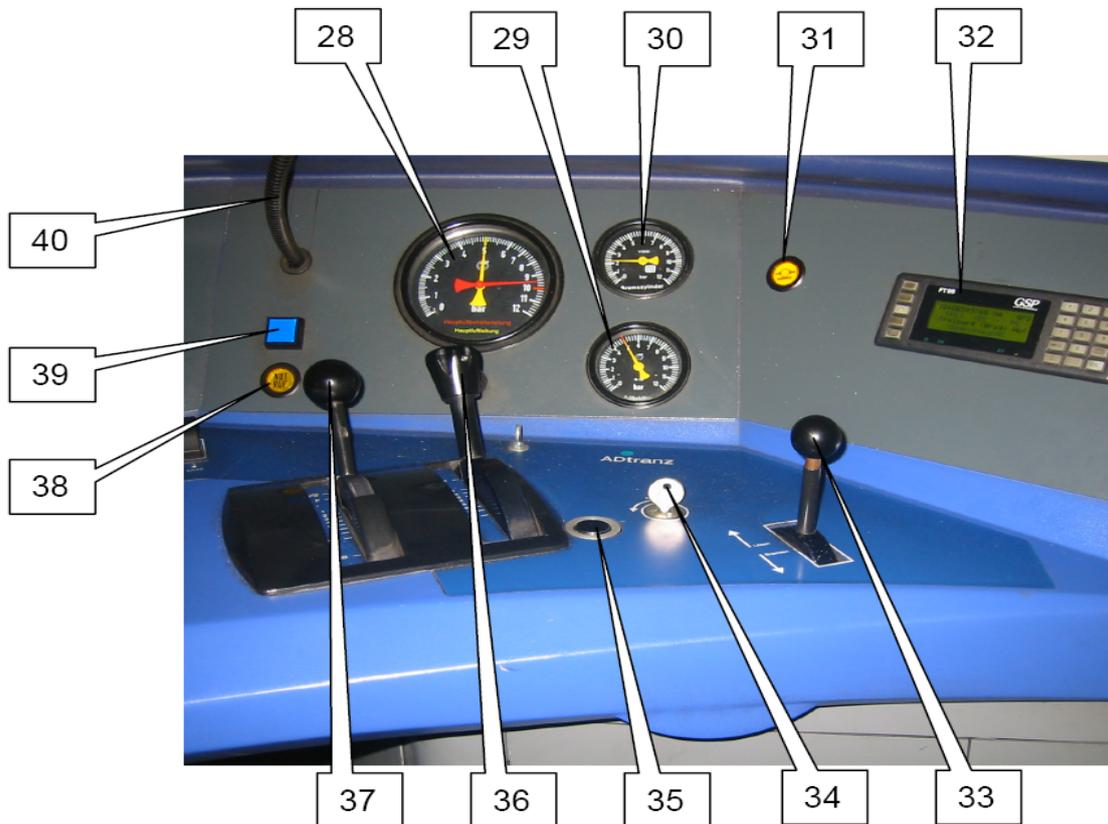
Abb. 3: Führerstand Doppelstocksteuerwagen BA 765

Der Zustand der Zusatzbremse kann grundsätzlich auf einem auf der rechten Seite des Führerpultes angebrachten Manometer abgelesen und an der Stellung des Zusatzbremsventils erkannt werden. Eine während der Anfahrt des Zuges noch anliegende Zusatzbremse ist im Anfahr- und Rollverhalten des Zuges durch den Tf kaum spürbar. Der Tf erhält keinen sys-

temseitig generierten Hinweis oder Warnung über eine möglicherweise nicht oder nicht vollständig gelöste Zusatzbremse.

1. ob eine Nachrüstung von Leuchtmelder im Blickfeld des Triebfahrzeugführers erforderlich ist, die ihm eine angelegte bzw. nicht vollständig gelöste Zusatzbremse auf dem Steuerwagen signalisiert,
2. ob betriebliche Maßnahmen bis hin zu einem Nutzungsverbot der Zusatzbremse im Fahrbetrieb - Steuerwagen voraus - anzustoßen sind,
3. ob der Ansaugschacht der Klimaanlage an anderer geeigneten Stelle - außerhalb des Bereichs der Bremsanlage – anzubringen ist.

Eine sukzessive Nachrüstung von entsprechenden Leuchtmeldern auf den Führerständen, um dem Tf die optische Wahrnehmung einer angelegten bzw. nicht vollständig gelösten Zusatzbremse deutlich zu erleichtern sei eingeleitet. Hierzu habe die DB AG ihre Werkstätten für den Unternehmensbereich Personenverkehr bereits in 2007 angewiesen.

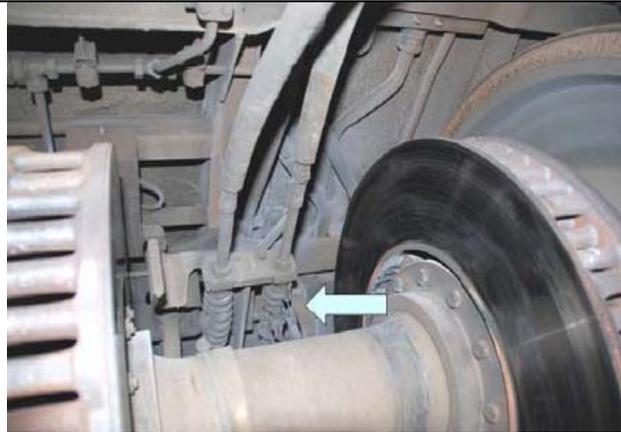
Aufgrund des Temperatureintrags sind die oberhalb der Bremsscheibe angeordneten Gummimanschetten der Handbremsbautenzüge geschmolzen. Sie zeigen Tropfrückstände des verflüssigten Materials (Abb. 5).

Abb. 4: Anordnung der Handbremsmanschette
Quelle: Gutachten der RWTH

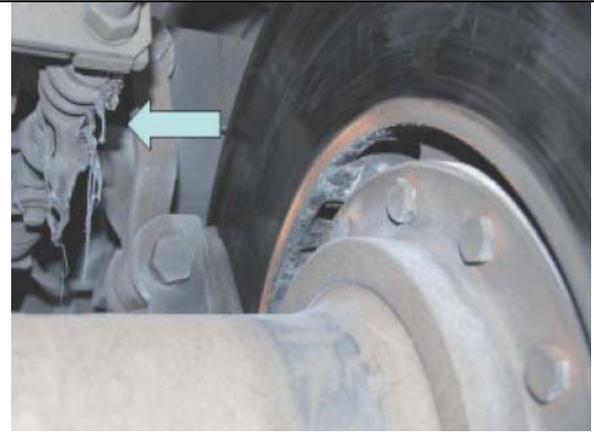
Abb. 5: Rückstände des verflüssigten Gummis;
Quelle: Gutachten der RWTH
