Untersuchungsbericht

Aktenzeichen: 60uu2007/947 20070228 Rotenburg/Wümme

Gefährliches Ereignis im Eisenbahnbetrieb

Ereignisart:	Zugentgleisung
Datum:	28.02.2007
Zeit:	12.13 Uhr
Bahnhof:	Rotenburg/Wümme
Gleis:	2
Kilometer:	280,4

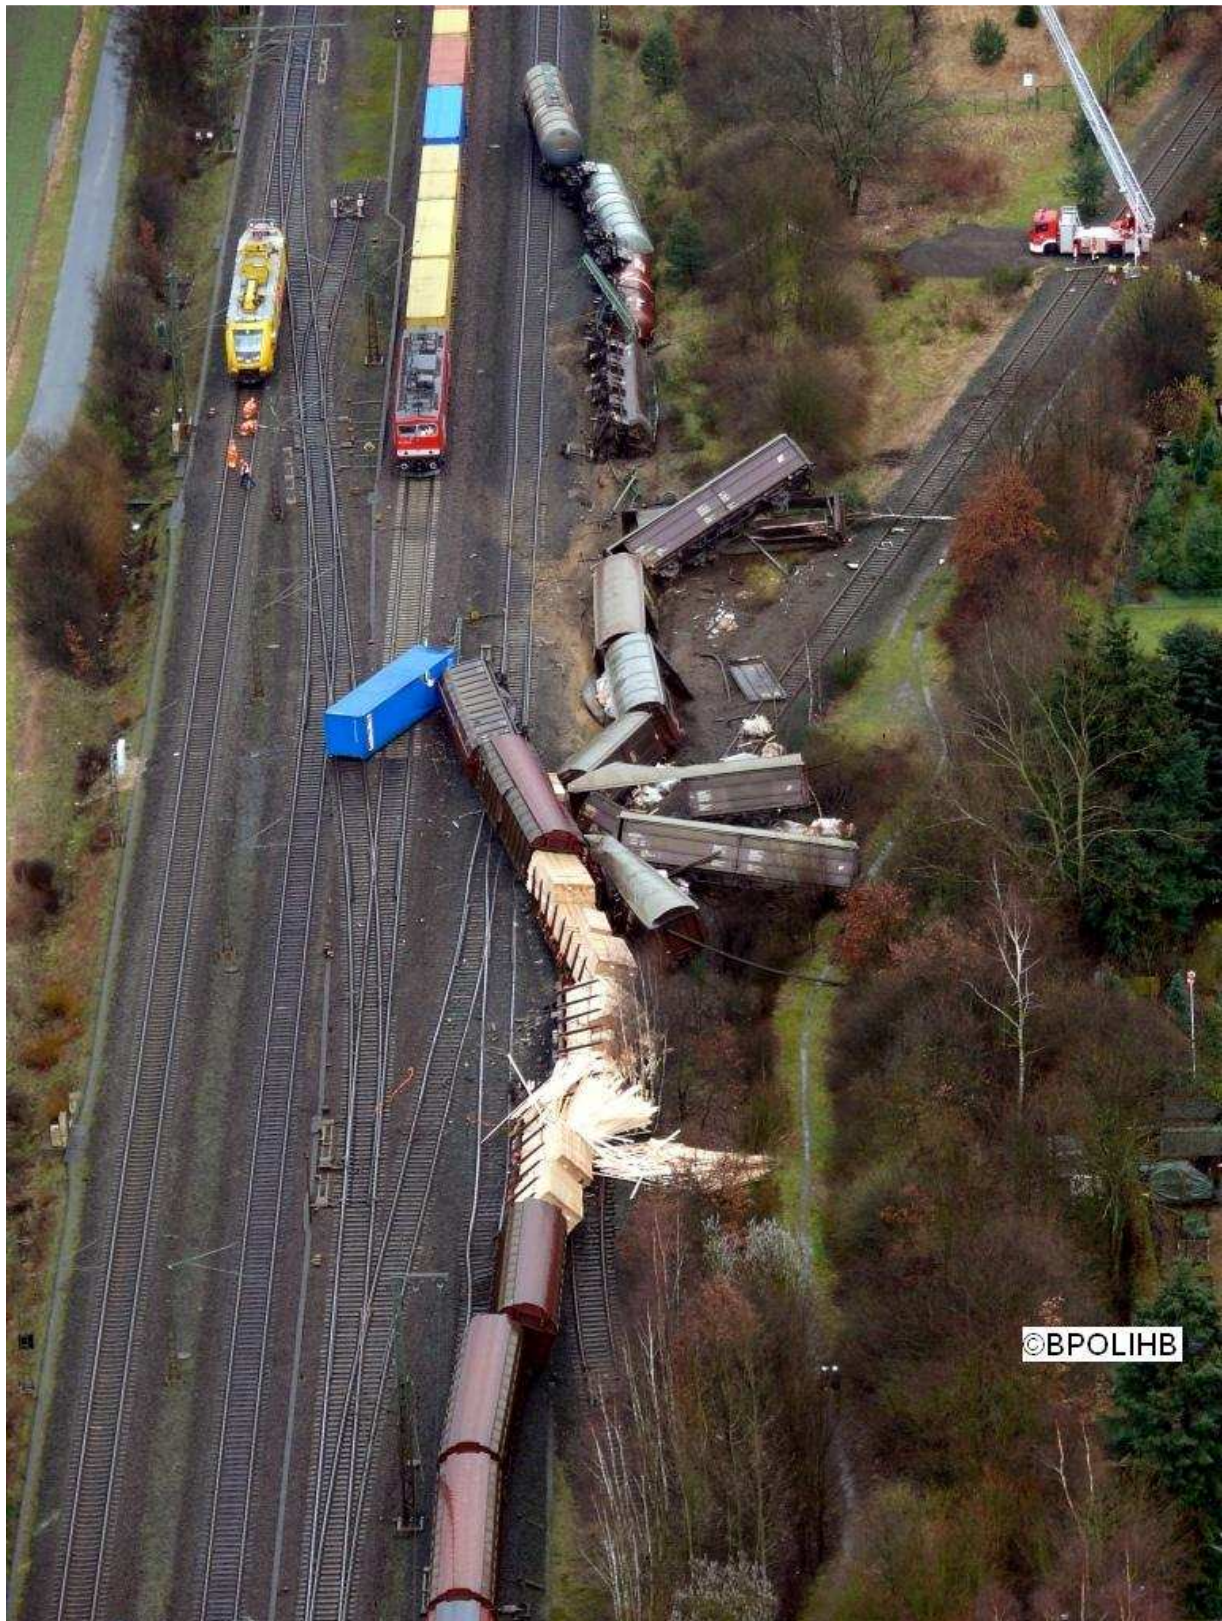
Abb. 1: Schadensbild nach Entgleisung im Bereich der Weiche 88 (km 283,3 bis 283,5)

Nach Passieren des Bahnsteigbereichs bewirkte der entgleiste Radsatz ein gewaltsames Umstellen der Weiche 88. Dies führte in der Folge zur Entgleisung von insgesamt 19 Wagen, die größtenteils umstürzten und zu einem erheblichen Schadenausmaß führten. Hierbei kam es zu erheblichen Beschädigungen des Oberbaus (Gleis 2 ab km 282,3 mit den nachfolgenden Weichen 84, 85, 88 und 90) sowie von Signal- und Oberleitungsanlagen.

Nach Passieren des Bahnsteigbereichs bewirkte der entgleiste Radsatz ein gewaltsames Umstellen der Weiche 88 (km 283,3). Dies führte in der Folge zur Entgleisung von insgesamt 19 Wagen, die größtenteils umstürzten und zu einem erheblichen Schadenausmaß führten. Unfallbedingt kam es zur Zugtrennung zwischen dem 19. und dem 20. Wagen. FIR 51284 kam daraufhin mit dem vorderen Zugteil in km 284,0 (*bezogen auf das Zugende*) zum Stehen. Der sich aus der Gegenrichtung zu diesem Zeitpunkt im Nachbargleis annähernde Güterzug TEC 41312 konnte noch kurz vor der Unfallstelle stoppen.

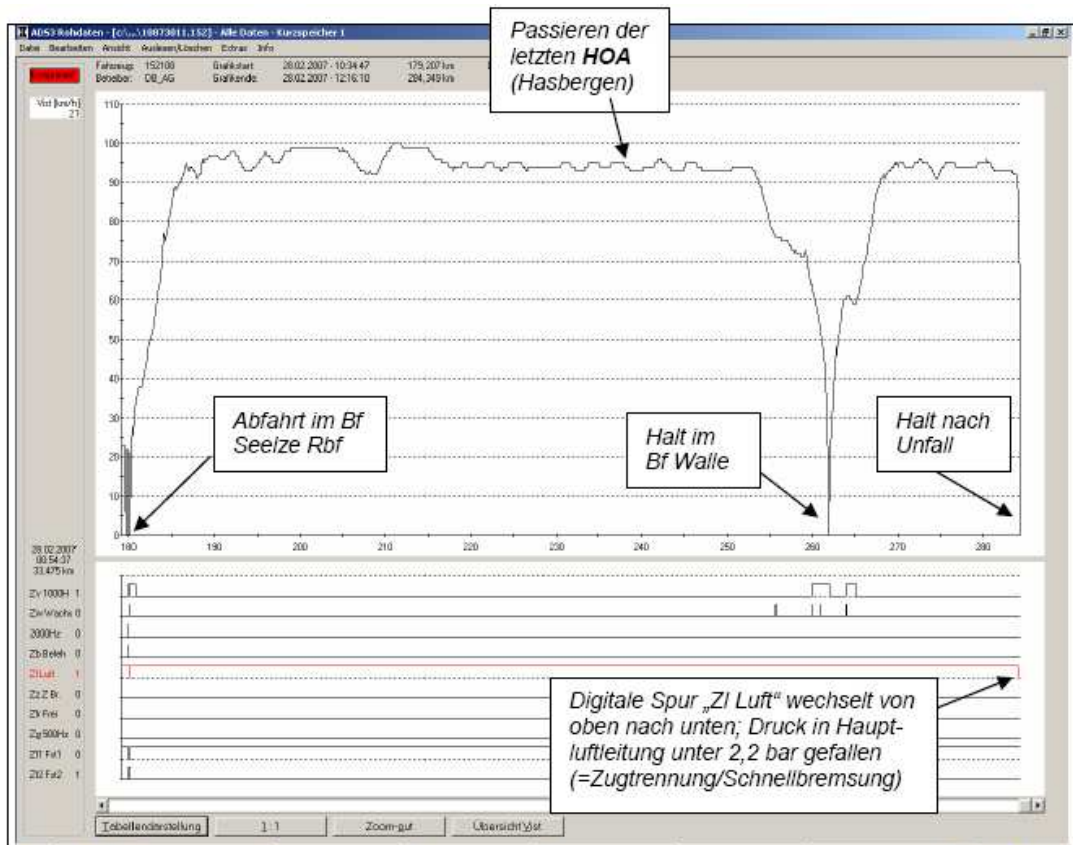
Abb. 4: Grafischer Auszug aus dem Kurzspeicher des Triebfahrzeugs 152 108-7

Geschwindigkeit im Moment der ersten Entgleisung (in km 280,4) betrug ca. 95 km/h. Im Bereich der eigentlichen Unfallstelle (km 283,3 bis 283,4) betrug die Geschwindigkeit ca. 92 km/h. Unmittelbar danach erfolgte um 12:15 Uhr ein starkes Abbremsen des Zuges bis hin zum Stillstand. Etwa 350 m vor dem Halt wurde die vollständige Entleerung der Hauptluftleitung registriert, die durch die Zugtrennung zwischen den Wagen Nr. 19 und Nr. 20 bzw. die vom Triebfahrzeugführer eingeleitete Schnellbremsung bewirkt worden war.

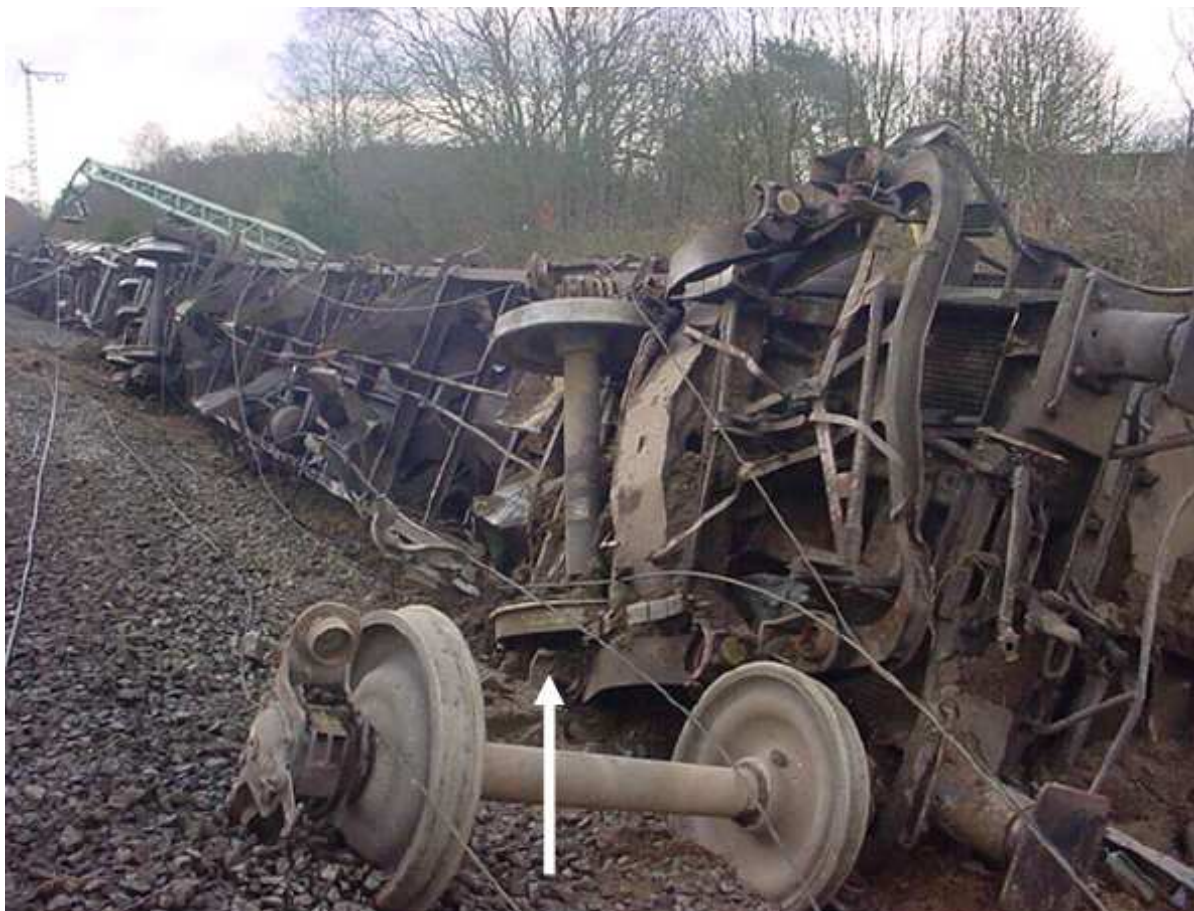
Abb. 5: abgeschertes Radsatzlager

Der ursprünglich in km 280,4 entgleiste Güterwagen 3181 0839 014-3 (Güterwagen der Gattung Tads der Österreichischen Bundesbahnen ÖBB) lag nach dem Unfall umgestürzt mit dem Laufwerk nach oben im Böschungsbereich. Am dritten Radsatz des vierachsigen Güterwagens (Radsatznummer 120460) konnte festgestellt werden, dass es auf der in Fahrtrichtung rechten Seite zu einem Achsschenkelbruch gekommen war, was in der Folge zum Abscheren des Radsatzlagers führte (vgl. Abb. 5)

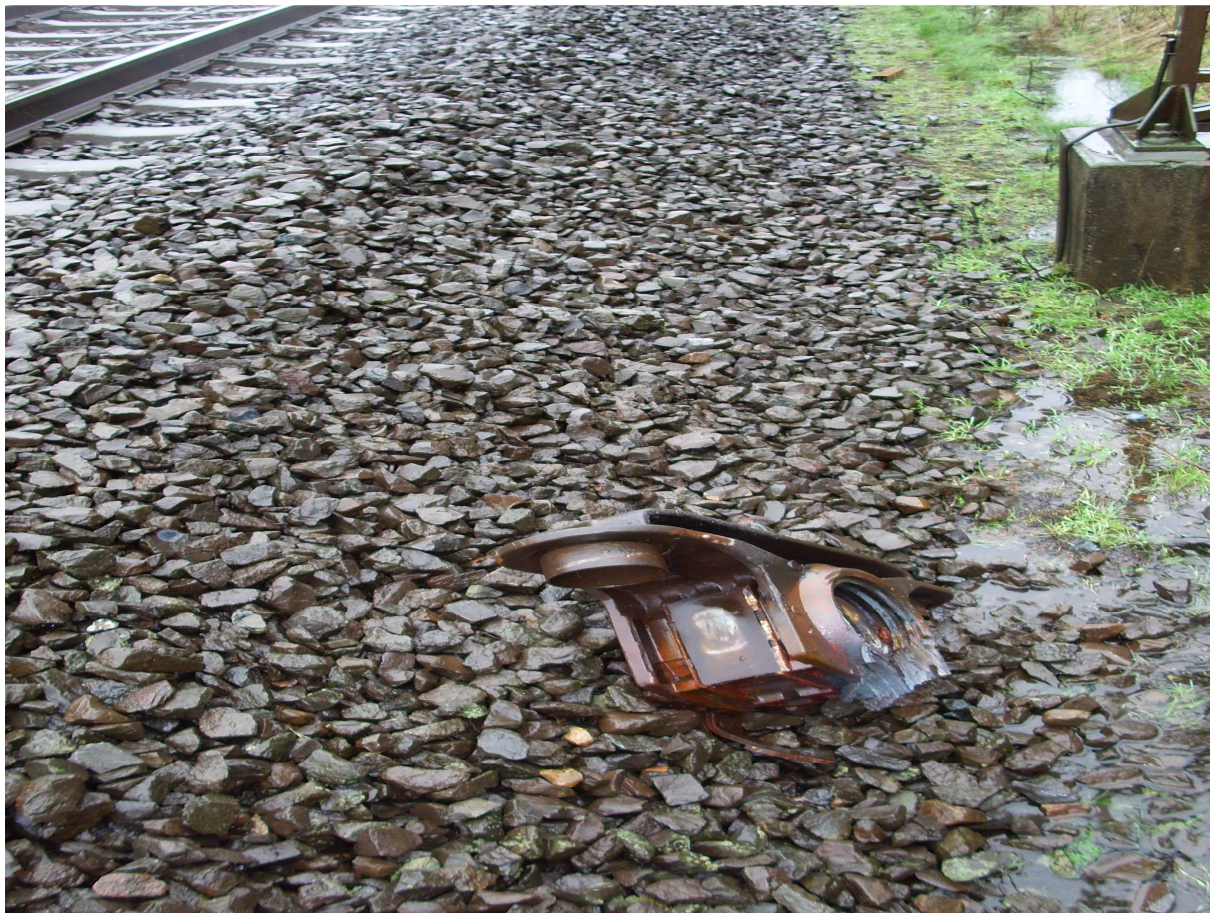
Abb. 6: abgeschertes Radsatzlager in km 280,4

Das Schadensbild ließ den direkten Rückschluss auf ein vorhergehendes „Heißlaufen“ des Radsatzes zu. In Bestätigung dessen konnte im Einfahrbereich des Bf Rotenburg/Wümme das noch glühende Radsatzlager aufgefunden werden. Dieses war unmittelbar nach Einfahrt in den Bf Rotenburg/Wümme abgeschert und dann in km 280,4 liegen geblieben (vgl. Abb. 6).

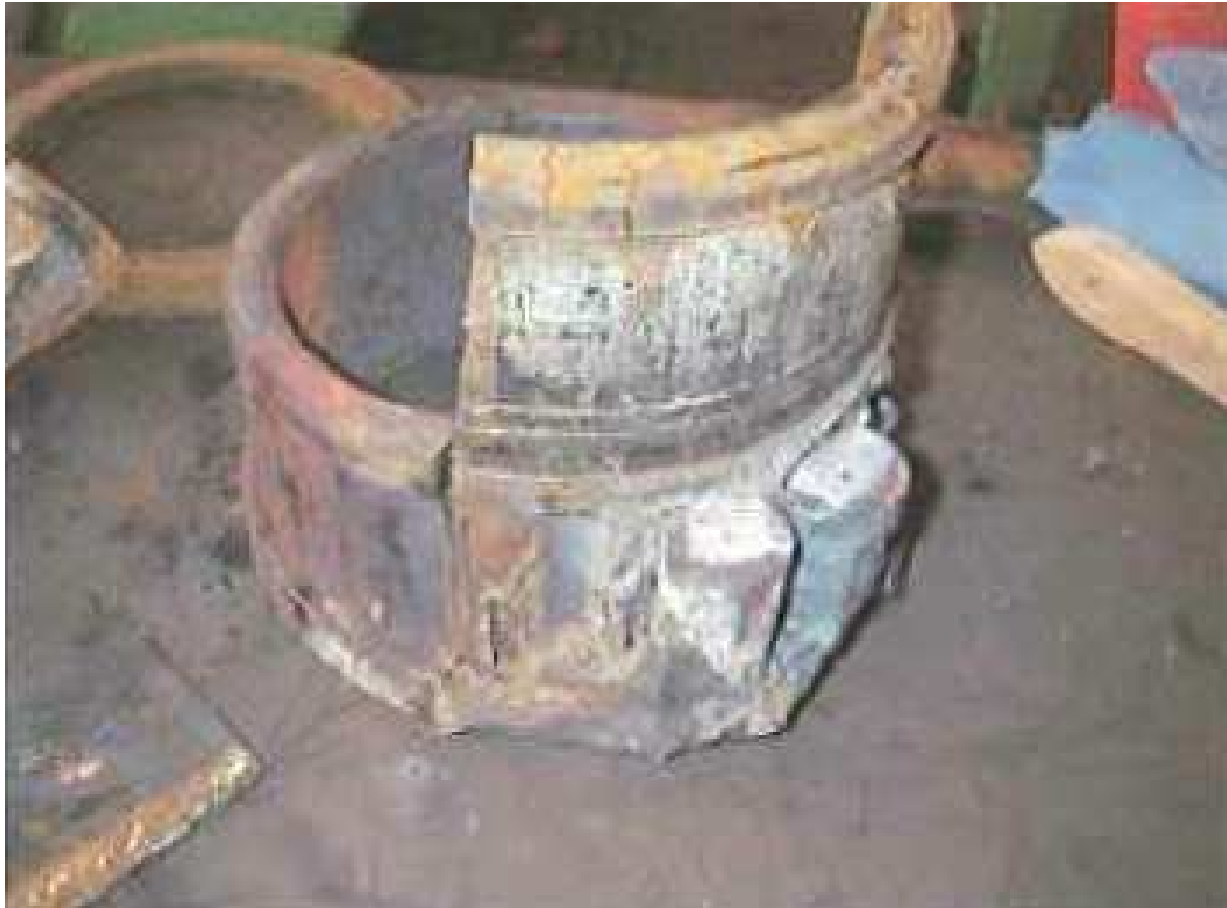
Abb. 7: Bruch beider Innenringe (vorderer Innenring oben) in einer Ebene

Bei der Demontage der Innenringe waren nur am vorderen Innenring Wärmerisse über den Umfang verteilt erkennbar. Sowohl der vordere als auch der hintere Innenring wiesen einen Gewaltbruch auf, der jeweils in der gleichen Ebene lag.

Die während des Betriebes erfolgten Gewaltbrüche sind auf eine Vorschädigung zurückzuführen, die aufgrund des Schadbildes durch eine außergewöhnliche, schlagartige Belastung ausgelöst worden sein könnte.

Verursacht wurde dieser Radsatzschenkelbruch durch die beiden gebrochenen Innenringe, wobei sich der hintere Innenring vollständig gelöst hat. Die Bruch auslösende Ursache der Innenringe konnte im Rahmen der Untersuchung nicht ermittelt werden. Der Radsatzschenkelbruch erfolgte schließlich durch das Heißlaufen und Blockieren des Lagers, wobei Dauer und Verlauf dieses Schadprozesses grundsätzlich nicht vorhersehbar sind.

Unter Berücksichtigung der Feststellungen im Rahmen der Unfalluntersuchung sowie der Erkenntnisse aus dem Gutachten der metallurgischen Untersuchung dürften in Fachkreisen Überlegungen anzustellen sein, ob und inwieweit der Abstand zwischen Heißläuferortungsanlagen (HOA) optimiert werden kann bzw. muss, um dem Umstand sich relativ schnell entwickelnder Heißläufer wirkungsvoller begegnen zu können.
