Untersuchungsbericht

Aktenzeichen: 60uu2014-10/011-3323

Gefährliches Ereignis im Eisenbahnbetrieb

Ereignisart:	Sonstige Entgleisung
Datum:	29.10.2014
Zeit:	23:37 Uhr
Bahnhof:	Bf Hagen-Vorhalle
Gleis:	643
Kilometer:

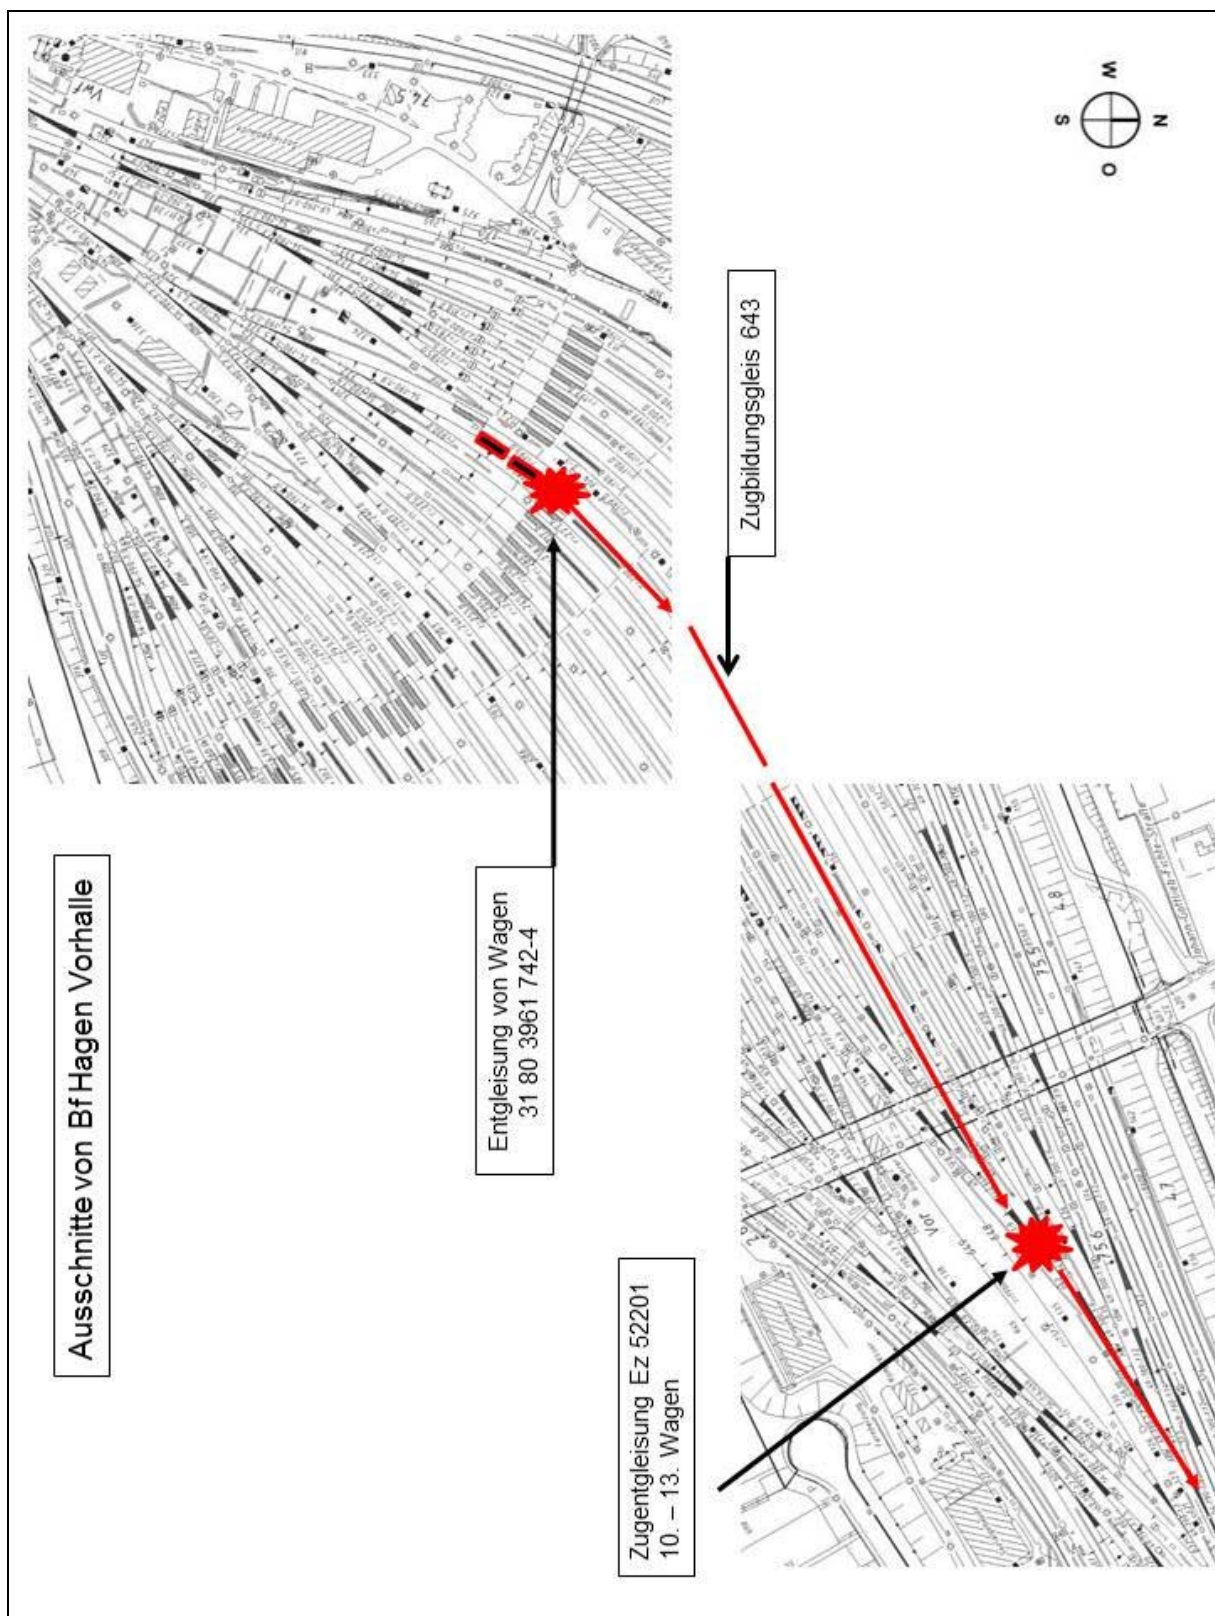
Abb.: 3 Fahrtverlauf Wagen 31 80 3961 742-4

Am 29.10.2014 wurde um ca. 05:25 Uhr mit dem Zerlegen von Zug 51120 am Ablaufberg 1 des Bf Hagen-Vorhalle begonnen. Der Ablauf 5 bestand aus zwei leeren Rmms Wagen mit den Wagennummern 31 80 3961 742-4 und 31 80 3961 499-1. Die Wagen waren für Zug EZ 52201 bestimmt, der im Zugbildungsgleis 643 zusammengestellt wurde. Der Ablaufberg 1 verfügt über eine automatische Zugbildungsanlage. Nach dem Abdrücken wurden die Wagen in der Talbremse und anschließend in der Richtungsgleisbremse für Gleis 643 abgebremst. Vermutlich war der Bremsvorgang dabei so stark, dass die Wagen in der Richtungsgleisbremse fast zum Stehen gekommen sind. Nachfolgend war Ablauf 7 ebenfalls für Zug EZ 52201 vorgesehen. Dieser setzte sich zusammen aus einem leeren Wagen 31 80 3962 532-8 und einem beladenen Wagen 31 80 4865 582-9 mit einem Gesamtgewicht von 113 t. Nach vorliegender Wagenliste bestand für den beladenen Wagen Ablaufverbot. Bei dem Aufprall entgleiste der noch unmittelbar in der Richtungsgleisbremse befindliche Wagen 31 80 3961 742-4 mit der ersten Achse des vorderen Drehgestells. Diese Entgleisung wurde auch während der weiteren Arbeitsschritte im Rahmen der Zugbildung nicht bemerkt.

Um ca. 23.37 Uhr erhielt der Güterzug EZ 52201, des EVU DB Schenker Rail AG, für die Fahrt von Bf Hagen-Vorhalle nach Bf Kreuztal, Ausfahrt aus Gleis 643. Der zuvor entgleiste Wagen 31 80 3961 742-4 befand sich an 11. Stelle des Zuges. Die weitere Zugentgleisung ereignete sich bei der Ausfahrt des Zuges im anschließenden Weichenbereich. Dabei entgleiste ein weiterer Wagen 31 80 3961 499-1 Rmms vollständig, drei Wagen 31 80 4725 391-5 Snps-x, 31 80 3962 532-8 Rmms, 31 80 4865 582-9 Samms überpufferten und wurden dabei beschädigt.

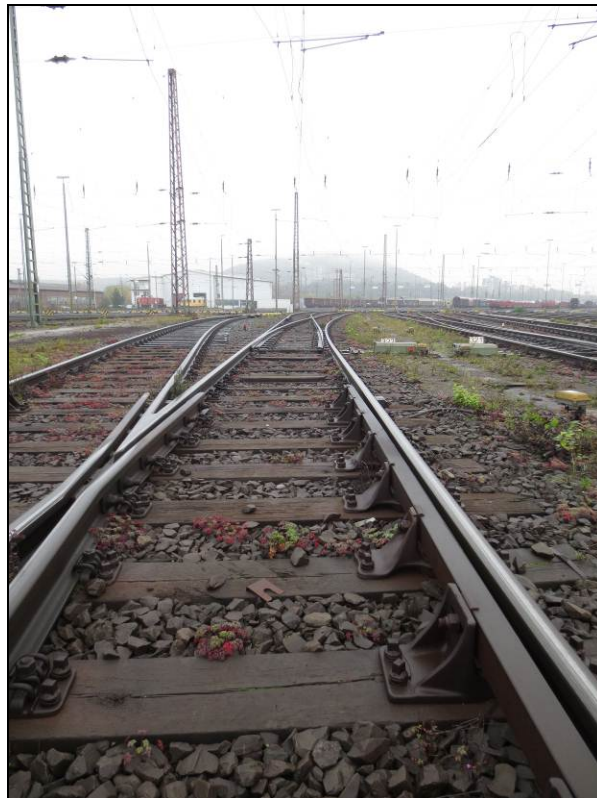
Abb.: 4 Oberbau Gleis 643

Die vom Infrastrukturbetreiber zur Verfügung gestellten Prüfprotokolle von Weichenprüfungen sowie Gleisinspektionen nach Ril. 821 aus den Jahren 2013 -2015 sind sämtlich ohne Befund und gegen keinen Anlass zu weiterführenden Untersuchungen.

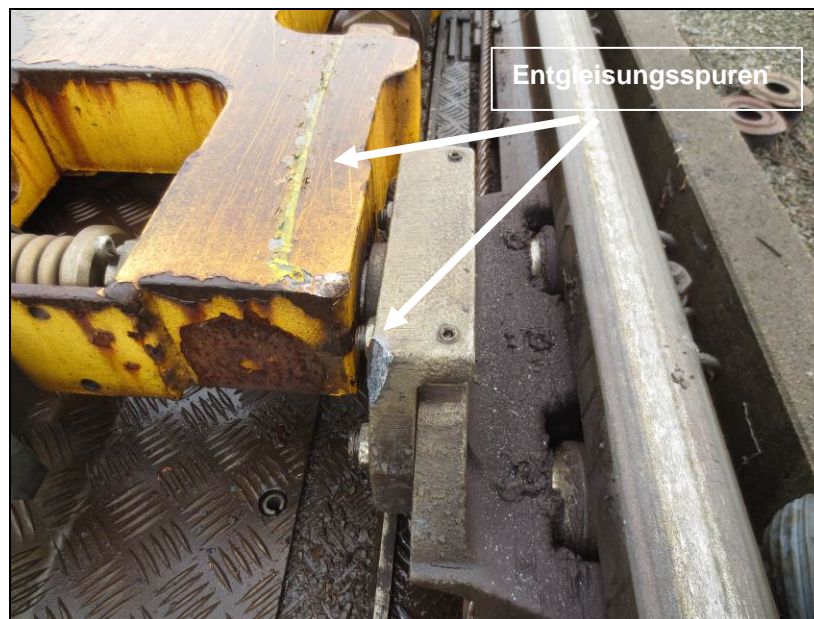
Abb.: 6 Entgleisungsspuren an der Richtungsgleisbremse Gleis 643

Nach den Entgleisungsspuren zu urteilen, hatten die beiden Leerwagen aus Ablauf 5 die Richtungsgleisbremse noch nicht verlassen als bereits Ablauf 7 folgte. Der heftige Aufprall unmittelbar vor der Richtungsgleisbremse führte zur Entgleisung der ersten Achse des vorlaufenden Drehgestells des vorderen Wagens aus Ablauf 5. Das nachfolgende Beidrücken wurde trotz der entgleisten Achse vollautomatisch durch die Förderanlage durchgeführt. Dabei entstanden erhebliche Schäden Gleiskontakten, Kleineisen und Schwellen. Ungeklärt ist, warum der Bediener der Richtungsgleisbremse die Entgleisung nicht bemerkte.

Primäre Ereignisursache für die Zugentgleisung von EZ 52201 war die Entgleisung des Wagens 3180 3961 742-4 bereits während der Zugbildung in der Richtungsgleisbremse für Gleis 643. Dies belegen Unfallspuren an der Gleisbremse und der Förderanlage. Nach der Entgleisung wurde der verunfallte Wagen durch die automatische Förderanlage an die bereits im Gleis 643 befindlichen Wagen beigedrückt. Dabei wurden weitere Gleiskontakte sowie Teile des Oberbaus beschädigt.

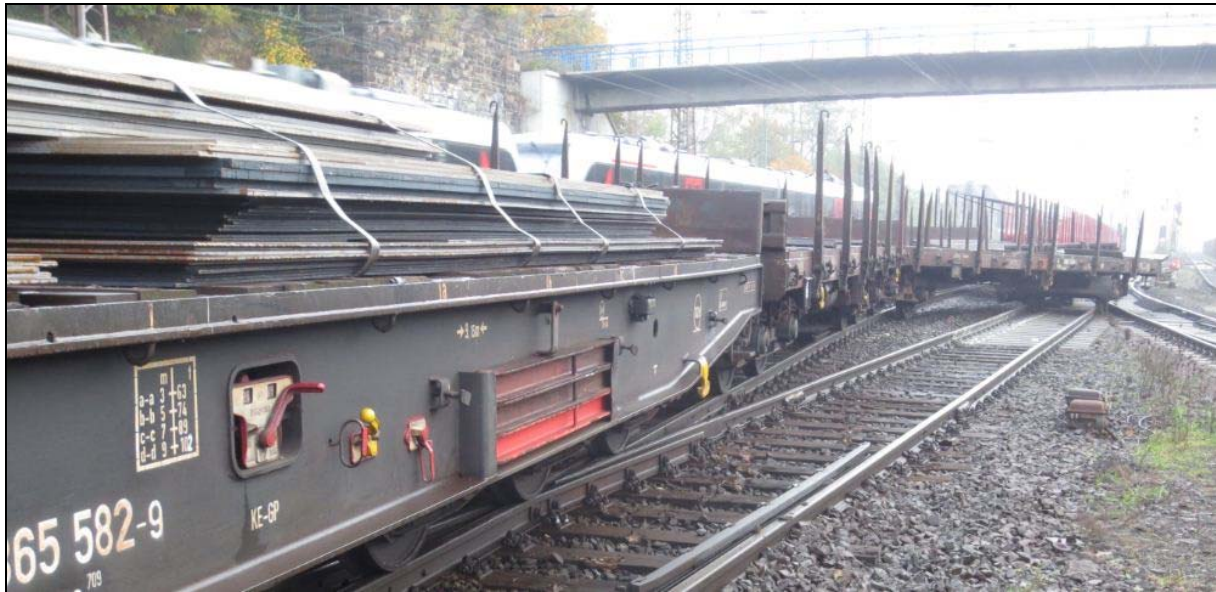
Abb.: 8 Schwerwagen und entgleiste Wagen im Weichenbereich

Nach Beginn der Zugfahrt legte der Zug EZ 52201 noch eine Strecke von 492 m zurück um dann, auf Grund der bereits entgleisten Achse von Wagen 3180 3961 742-4, in Weiche 642 hängenzubleiben und die Entgleisung eines weiteren Wagens sowie die Überpufferung von zwei Wagen herbeizuführen.

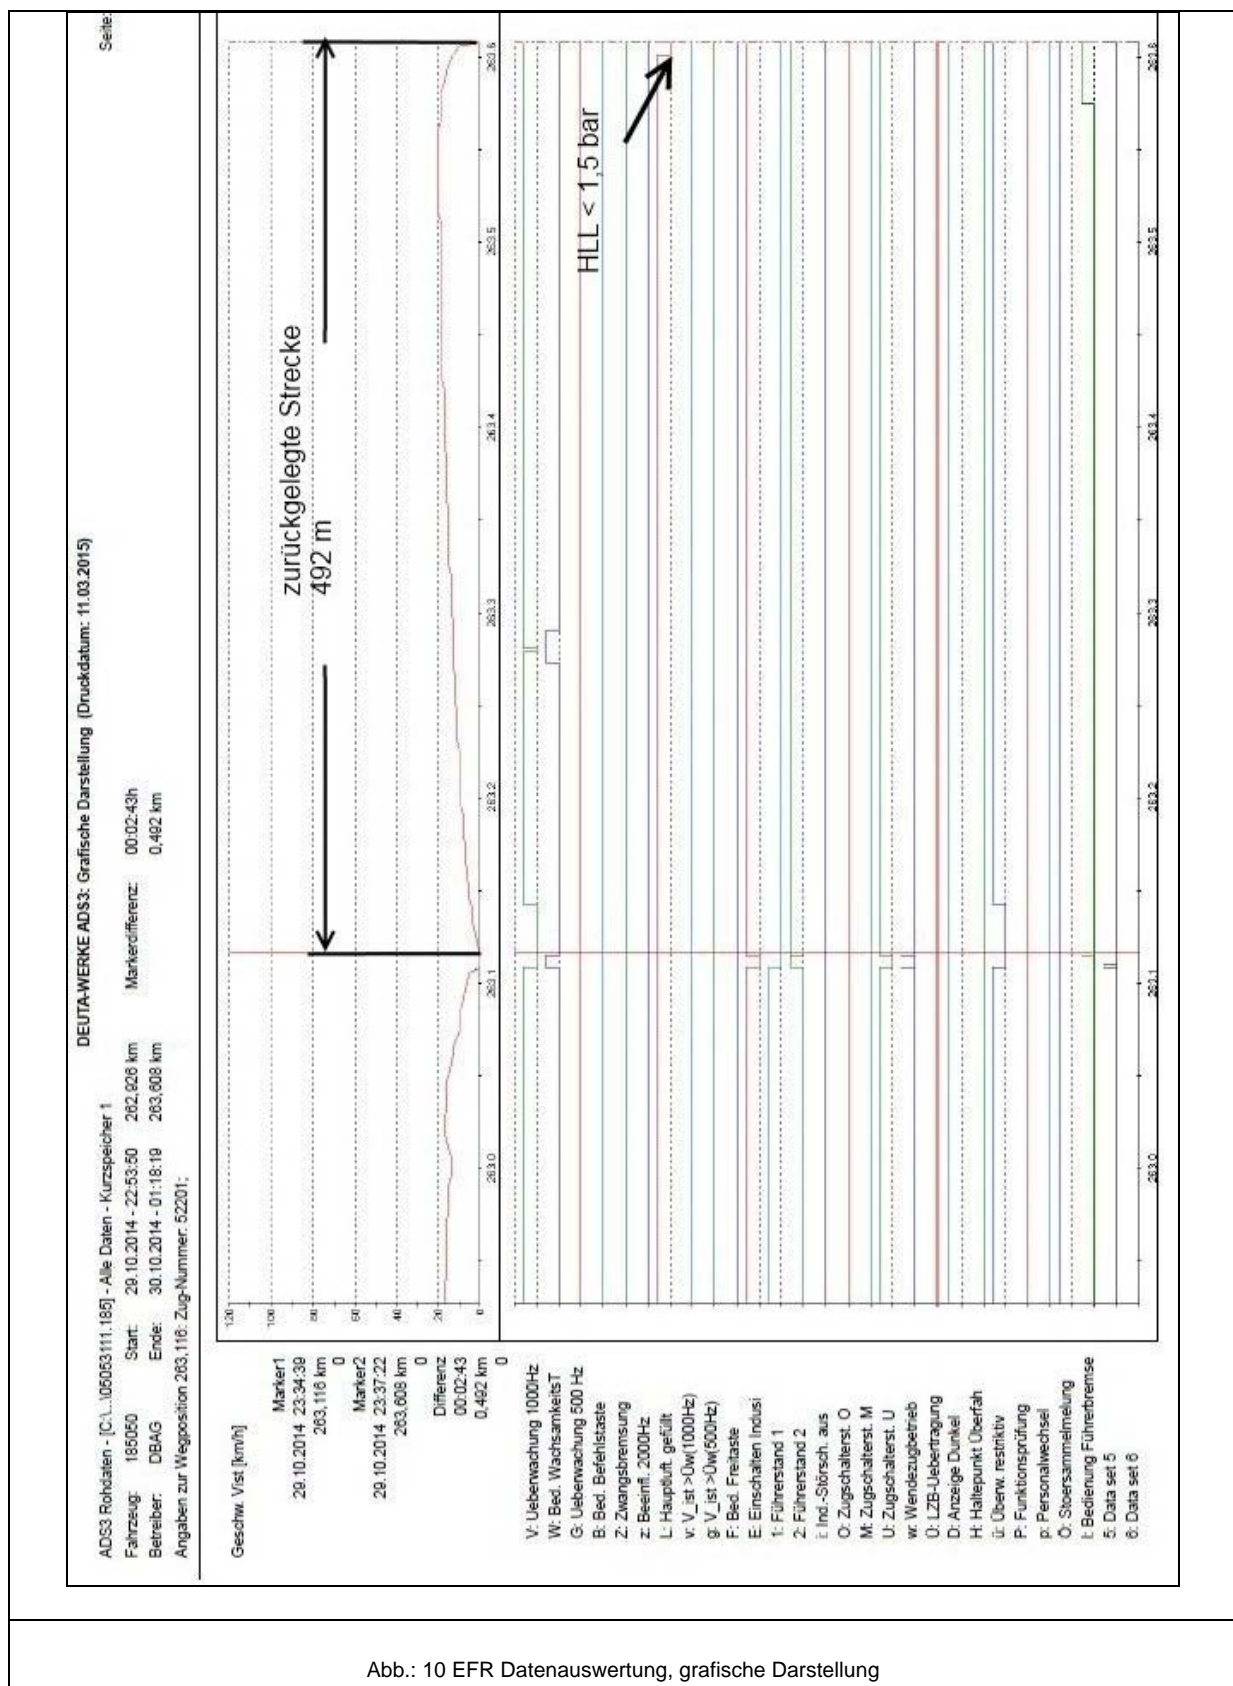
Abb.: 10 EFR Datenauswertung, grafische Darstellung

Die Auswertung der EFR Daten des Triebfahrzeuges ergab, dass der Zug EZ 52201 nach Abfahrt, eine Wegstrecke von 492 m bis zum Stillstand zurücklegte. Die Zugfahrt begann um 23:34:54 Uhr. Danach beschleunigte der Zug kontinuierlich bis zu einer Geschwindigkeit von 20 km/h die um 23:37:02 Uhr erreicht wurde. Um 23:37:13 Uhr wurde eine Bremsung eingeleitet die bis zum Stillstand um 23:37:23 Uhr führte. Bei der Datenauswertung wurden keine, mit dem Ereignis zusammenhängenden Mängel festgestellt.

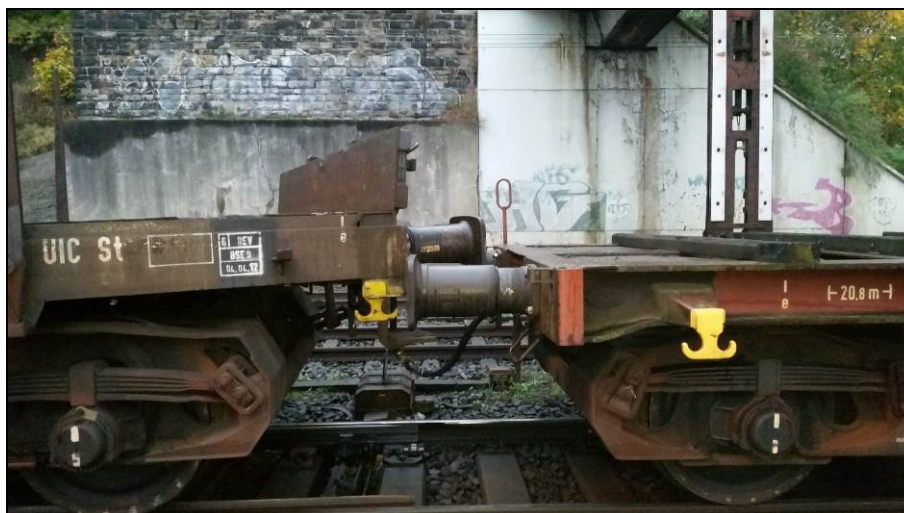
Abb.: 13 überpufferte Wagen aus EZ 52201

lfd. Nr.	leer/beladen	Gattung	Wagennummer	Bemerkung
10.	leer	Snps	3180 4725 391-5	mit 11.Wg überpuffert
11.	leer	Rmms	3180 3961 742-4	mit einem DG entgleist
12.	leer	Rmms	3180 3961 499-1	mit beiden DG entgleist
13.	leer	Rmms	3180 3962 532-8	durch 12.Wg überpuffert
