# Untersuchungsbericht

Aktenzeichen: 60uu2011-04/044-3323#007

## **Gefährliches Ereignis im Eisenbahnbetrieb**

Zugentgleisung, Bad Endorf – Landl, 08.04.2011

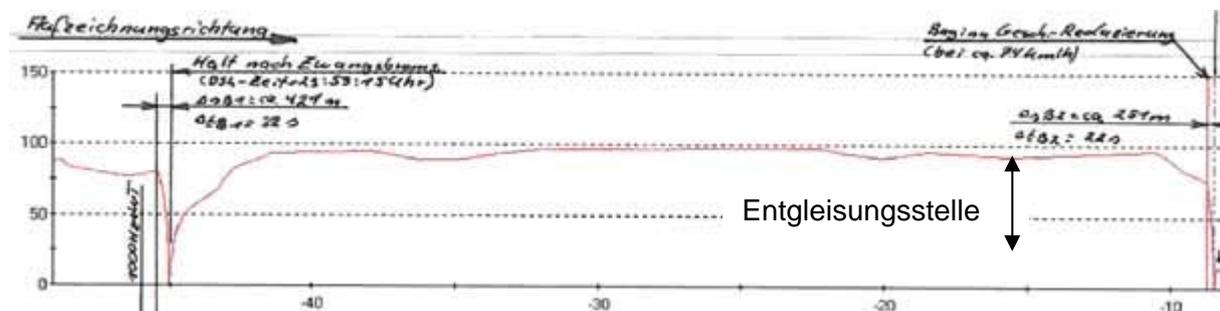
Abb. 2: Geschwindigkeitsverlauf der Zugfahrt (Quelle: EFR-Auswertung ZAS)

Bis auf eine aufgrund Überschreitung der Prüfgeschwindigkeit ausgelöste Zwangsbremung in km 45,476 ist die Zugfahrt ohne betriebliche Besonderheiten verlaufen und die nach den Fahrplanunterlagen zulässigen Geschwindigkeiten wurden eingehalten.

Die Entgleisungsstelle in km 11,633 wurde mit ca. 96 km/h befahren. Die Aufzeichnungen lassen keine Auffälligkeiten erkennen, die einer Entgleisung unmittelbar zuzuordnen wären. Der zwischen km 11,633 und 8,713 leichte Abfall der Geschwindigkeit könnte in auftretenden Laufwiderständen bei der Zugförderung begründet sein. Die Bedienung des Führerbremsventils ist nicht aufgezeichnet. In km 8,713 wurde aus einer Geschwindigkeit von ca. 74 km/h eine Betriebsbremsung bis zum Stillstand des Zuges eingeleitet.

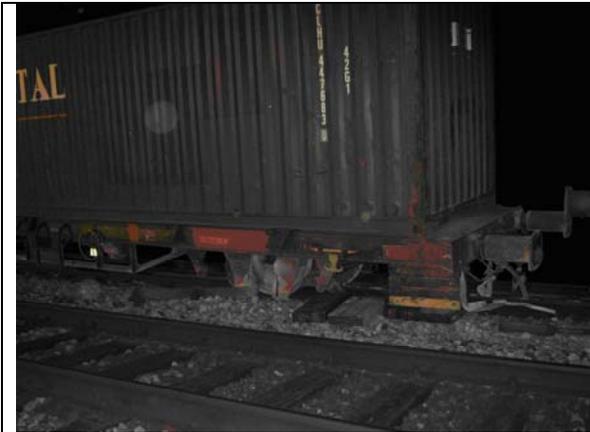
Abb. 3 : entgleister Wagen

Der entgleiste, an 21. Stelle im Wagenzugverband laufende Wagen wurde einer weitergehenden Untersuchung unterzogen.

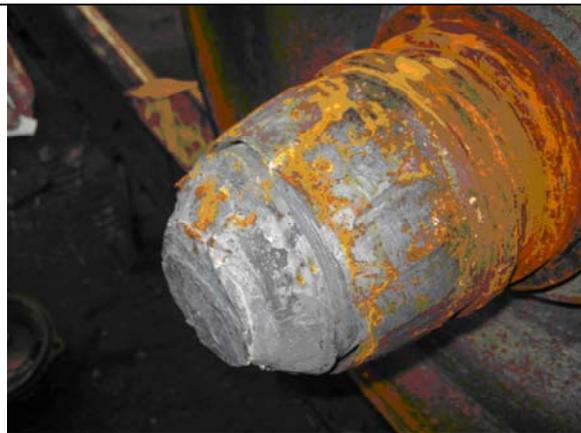
Abb. 5: Schadseite = B-Seite des Radsatzes 138 602l

An der beschädigten Lagerseite B zeigte sich folgendes Bild:

Lagerfett	verbrannt
Wälzlagertyp	Zylinderrollenlager
Lagerdeckel	o. B. (nicht aufgefräst und kaum beschädigt)
Anbauteile	ohne
Lagerverschluss	zerstört
Käfig	Kunststoff zerstört
Vorderer Innenring	zerstört
Hinterer Innenring	ZVL/99
Vorderer Außenring	zerstört
Hinterer Außenring	zerstört
Filzdichtung	
Wellenschenkel	o. B.

Weiter zeigte sich, dass das Gewinde der Nutmutter verschlissen war. Das Sicherungsblech war vorhanden und auf der Nutmutter noch fest verschraubt.

Aufgrund des Schadbildes, insbesondere dem nahezu vollständigem Verschleiß des Nutmuttergewindes, ist davon auszugehen, dass sich die Nutmutter löste und sich hierbei der vordere Innenring mitgedreht hat.

Aufgrund der Zerstörung war die Rekonstruktion des Schadensverlaufes nicht möglich. Da die lose Nutmutter noch mit angeschraubtem Sicherungsblech vorhanden war, könnte dies auf einen Verlust der Vorspannung hindeuten und dann eine Bewegung der Mutter innerhalb der Fertigungstoleranzen ermöglicht haben.

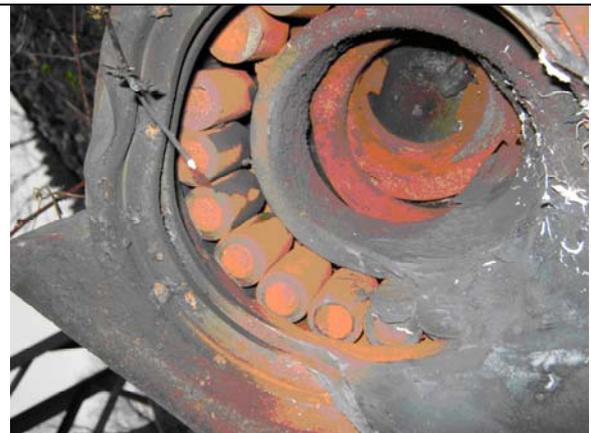
Abb. 6: Teile des abgefallenen Lagers

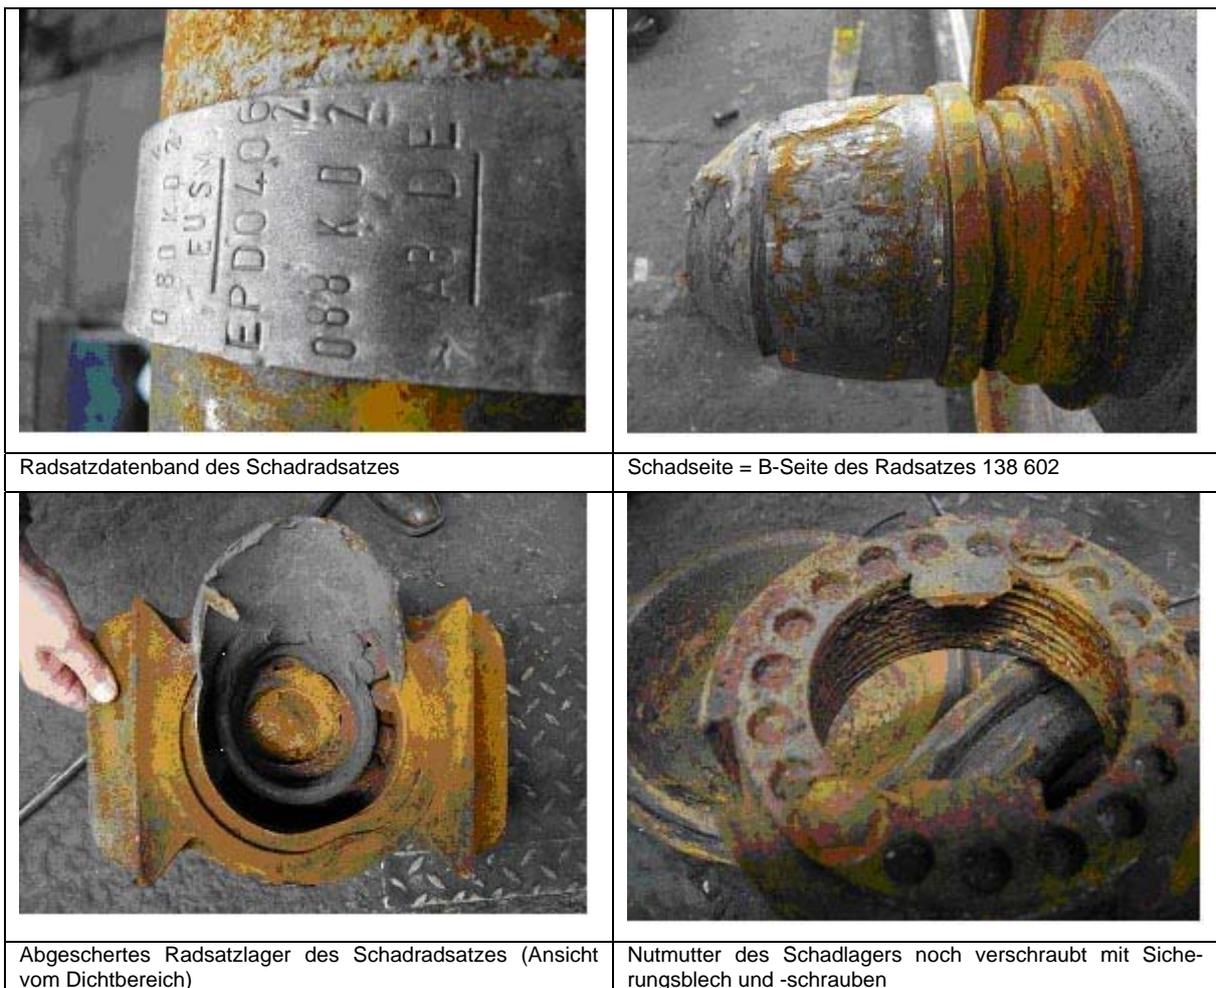
Abb. 7: Bilddokumentation (Quelle: Untersuchungsbericht 618/2011, DB Systemtechnik)

Schadseite = B-Seite des Radsatzes 138 602

Abgeschertes Radsatzlager des Schadradsatzes (Ansicht vom Dichtbereich)

Nutmutter des Schadlagers noch verschraubt mit Sicherungsblech und -schrauben

Ursächlich wurde die Entgleisung durch ein Versagen des Radsatzlagers herbeigeführt. Eine eindeutige Ermittlung der Schadensursache war nicht möglich. Begründet in fast völligem Verschleiß des Nutmuttergewindes kann davon ausgegangen werden, dass sich die Nutmutter gelöst hat. In der hierdurch möglichen Beeinträchtigung der Lager- und Lagerrollenführung kann dies zur Überhitzung des Lagers mit folgendem Lagerversagen geführt haben.
