Untersuchungsbericht

Aktenzeichen: 60uu2017-03/002-3323

Gefährliches Ereignis im Eisenbahnbetrieb

Ereignisart:	Personenunfall
Datum:	13.03.2017
Zeit:	09:51 Uhr
Bahnhof:	Meppen
Gleis:	1
Kilometer:	259,100

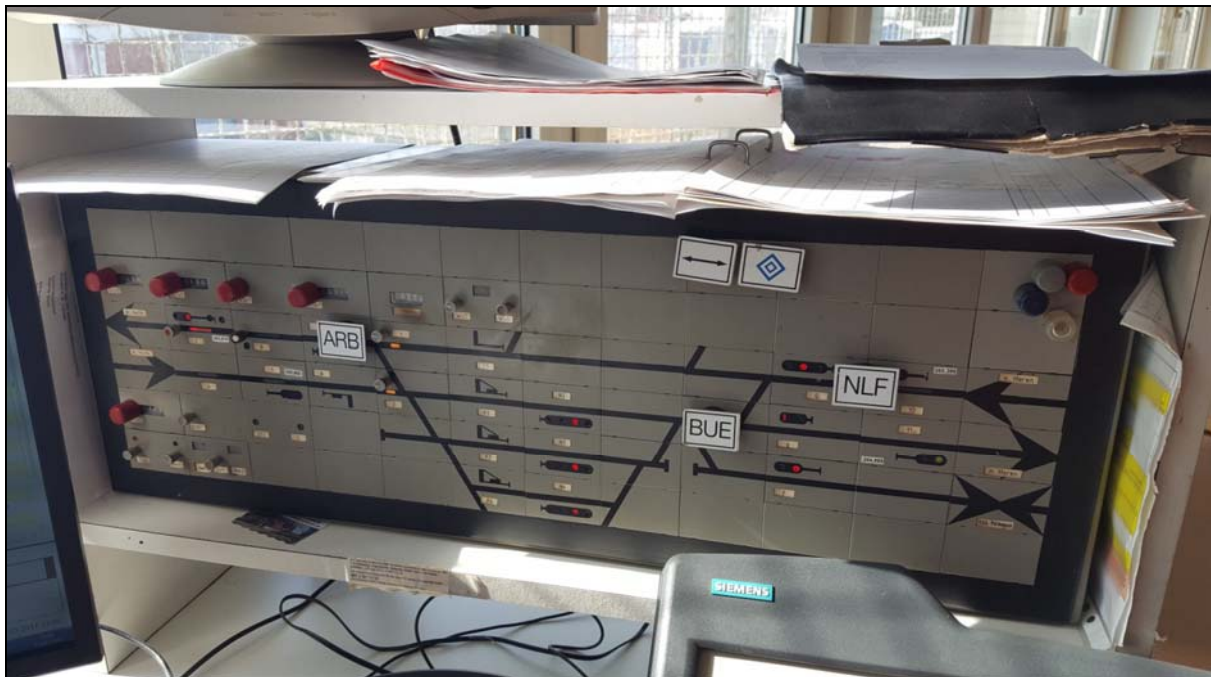
Abb. 3: Stellpult Mf

Beim Eintreffen der EUB waren an den Bedieneinrichtungen des mechanischen Stellwerk- teils keine Hilfssperren gemäß Richtlinie 408.0403 angebracht. Auch die Weichentaste der Weiche 1 war nicht mit einem Vergreiftschutz versehen, ein Merkhinweis ARB (Arbeitsstelle) war angebracht (siehe Abb.3). Der Merkhinweis „X“ (Gesperrt) war nicht angebracht.

Gemäß Ril. 408 -Fahrdienstvorschrift- hätte der zuständige Fdl zum Zeitpunkt der Bestätigung der Sperrung der Weiche 1 diese bereits abgeriegelt und die Hilfssperren an den zugehörigen Fahrstraßen und entsprechende Merkhinweise anbringen müssen.

Diese hätten das Einstellen gefährdender Zugfahrten über die betroffene Weiche verhindert. Der Fdl hat dies offensichtlich unterlassen. Somit handelt es sich um einen Verstoß gegen die Ril 408.0471 Abschnitt 2 Absatz 2 a) Nr. 1 und Absatz 5 i. V. m. Ril 408.0403 Abschnitt 1 Nr. 12.
