# Untersuchungsbericht

Aktenzeichen: 60uu2012-12/002-3323

## **Gefährliches Ereignis im Eisenbahnbetrieb**

Ereignisart:	Zugentgleisung
Datum:	01.12.2012
Zeit:	02:31 Uhr
Bahnhof:	Hannover Hbf
Gleis:	43
Kilometer:	ca. 1,500

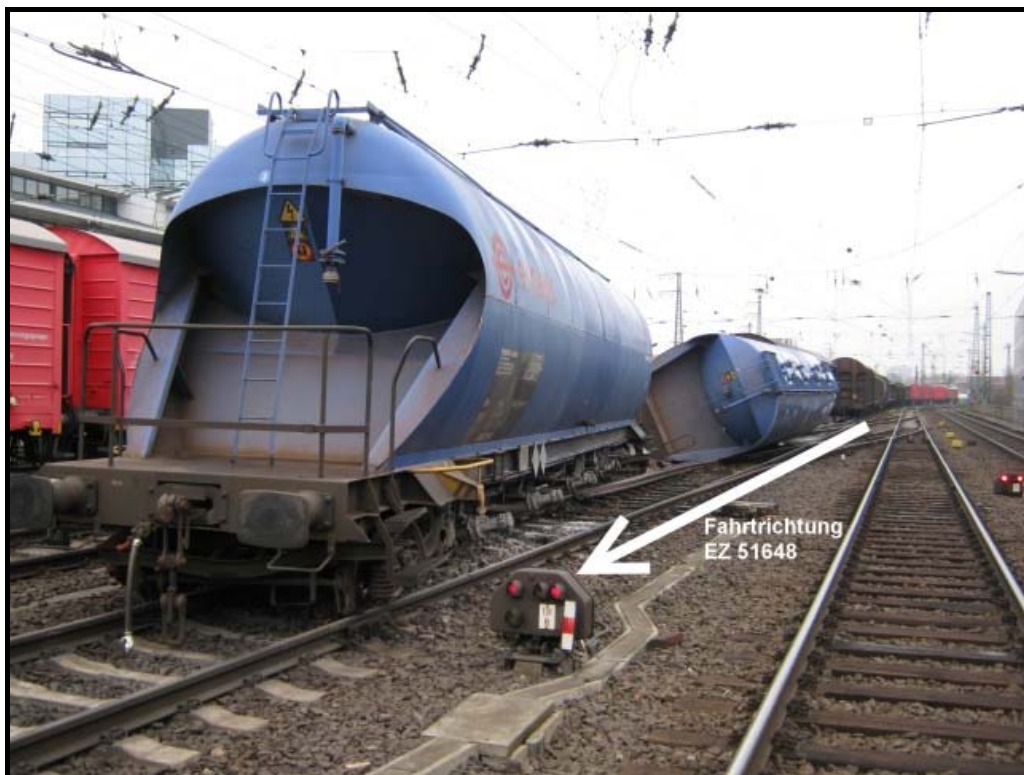
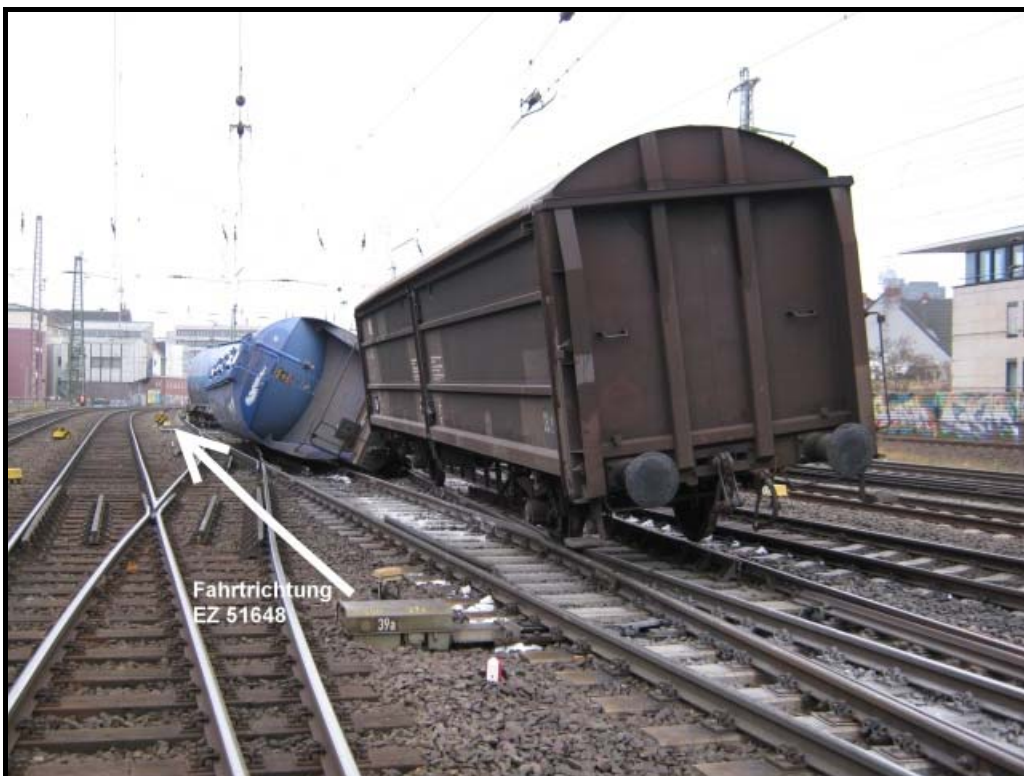
Abb. 1: Aufnahmen an der Unfallstelle

Die Entgleisung des 21. Wagens wurde durch einen Bruch des Wellenschenkels an der ersten Achse des vorderen Drehgestells in Fahrtrichtung rechts verursacht. Der Bruch war Folge einer thermischen Überbeanspruchung des Wellenschenkels im Radsatzlager (Heißläufer).

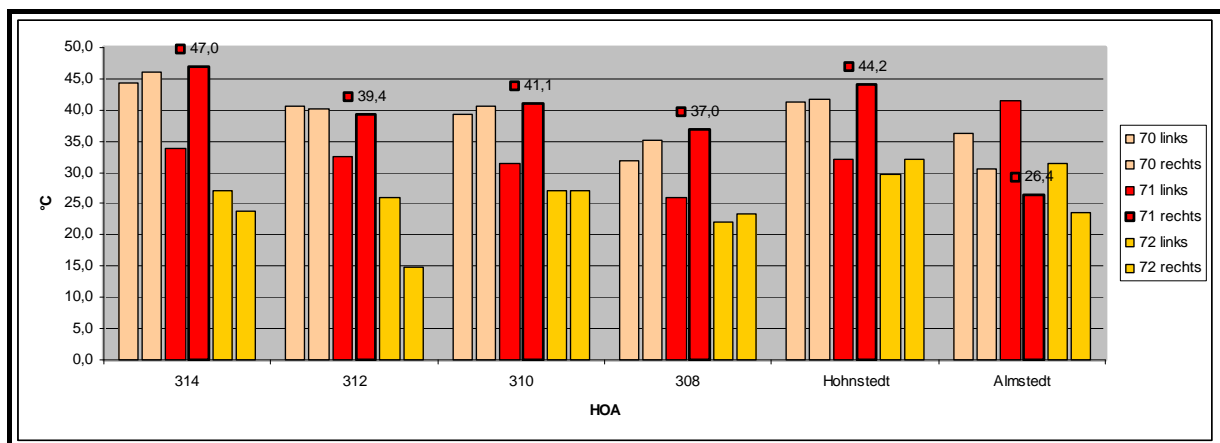
Abb. 3: Diagramm HOA-Messwerte

Die Auswertung lässt erkennen, dass die Temperatur am Verursacherlager des 21. Wagens (71 rechts) bei allen Messungen deutlich unterhalb der Meldeschwelle „Warm-Alarm“ von 70°C lag. Die Temperatur dieses Lagers befand sich zwar bei fast allen Messungen mit Werten zwischen 37°C und 47°C im oberen Bereich und wies an den HOA 314 und Hohnstedt den höchsten Wert im gesamten Zug auf, dennoch lagen diese Werte im Vergleich zu ande-

ren Messergebnissen im Zug noch durchaus im Normalbereich, wie der Vergleich mit der 70. Achse (Wagen 20, letzte Achse) deutlich macht.

Die vor dem Unfall zuletzt befahrene HOA „Almstedt“ befindet sich in km 41,370, also ca. 40 km vor der Entgleisungsstelle. Hier fiel das Messergebnis am Verursacherlager mit 26,4°C als eher niedrig auf. Im Vergleich zum mittleren Wert des Gesamtzuges von 23,7°C ist auch diese Temperatur als normal einzustufen. Ein Messfehler an dieser HOA kann nicht angenommen werden, da die Messergebnisse der HOA „Hohnstedt“ an den anderen Achsen des Zuges mit Werten der anderen HAO vergleichbar sind. Eine Störung der HOA „Hohnstedt“ war auch nicht bekannt.

Die letzten sechs HOA wurden in einem zeitlichen Intervall von ca. 20 bis ca. 40 Minuten von Zug 51648 befahren. Trotz der relativ hohen Messdichte sind am Verursacherlager keine signifikanten Messwerte erkennbar, die auf einen zu erwartenden Heißläufer hindeuten. Unter der Annahme dass die HOA „Hohnstedt“ einen realen Messwert lieferte wird deutlich, dass der Heißläufer innerhalb von nur 40 km entstanden war und zum Bruch des Achsschenkels geführt hatte.

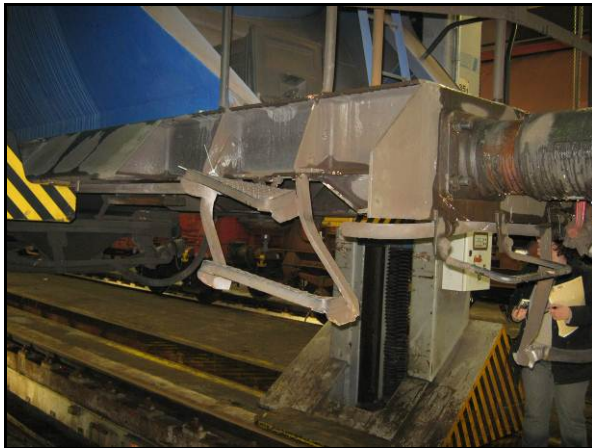
- der hinten rechter Puffer wurde abgerissen und fehlte,
- hinten rechts Aufstieg abgerissen,
- hinten links Aufstieg verbogen,
- Hauptluftleitung am Längsträger links hinten nach oben eingedrückt,
- vorne am Längsträger in Fahrtrichtung links Kollisionsspuren,
- Eindrücke und Schleifspuren in Fahrtrichtung rechts am Unterboden, an Quer- und Längsträgern sowie am Aufbau,
- Aufstieg rechts vorne abgerissen,
- Aufstieg links vorne verbogen

Abb. 6: Beschädigungen am Aufstieg

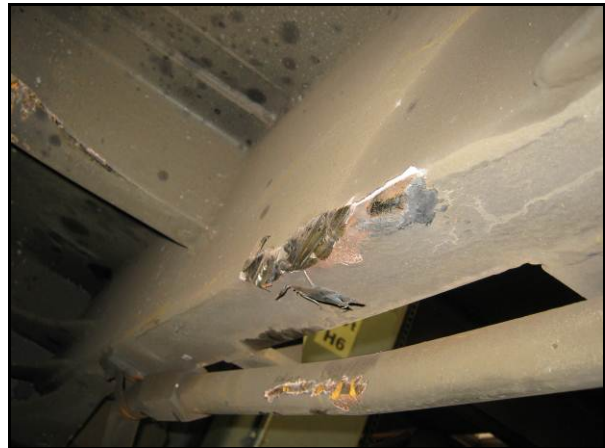
Abb. 7: Beschädigungen am Längsträger

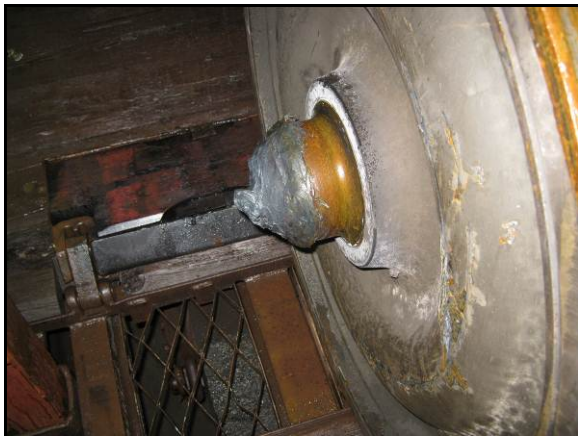
An einem der beiden Radsätze 3 oder 4 ist die Radsatzwelle im Bereich der Lagerführung abgesichert. Vor Ort konnte aufgrund des fehlenden Radsatzbandes die Nummer des Radsatzes nicht festgestellt werden.

Abb. 8: Abgescherter Wellenstumpf

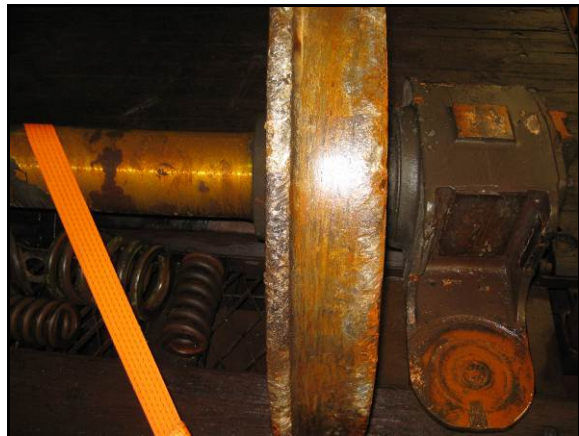
Die Radsätze 3 und 4 wiesen im Bereich der Lagergehäuse starke Beschädigungen auf (abgerissene Federführungen). An einem der beiden Radsätze ist die Radsatzwelle im Bereich der Lagerführung abgesichert. Vor Ort konnte die jeweils zugehörige Nummer des Radsatzes nicht mehr festgestellt werden, da keine Radsatzkennzeichnung vorhanden war. Ebenso die Radscheiben und Radsatzwellen. Von einer Vermessung der Radsätze 3 und 4 wurde aufgrund der starken Beschädigungen abgesehen.

Abb. 9: Schadradsatz

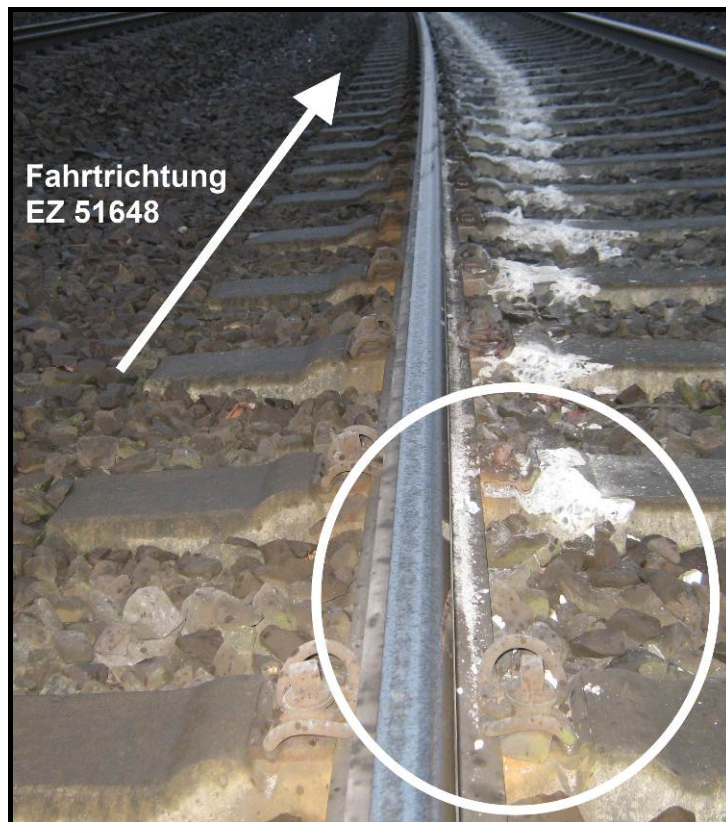
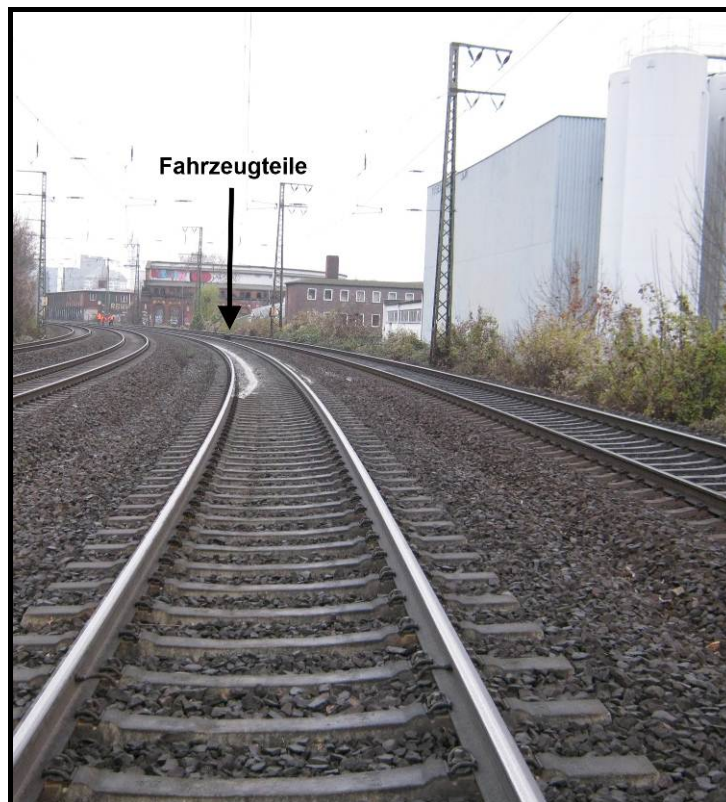
Erste Entgleisungsspuren waren deutlich ab km 1,500 im Gleis 43 erkennbar. Dabei war innerhalb eines Linksbogens ein in Fahrtrichtung des Zuges links laufendes Rad nach rechts von der Fahrschiene abgeglitten. Das entgleiste Rad hinterließ entsprechende Anschlagspuren an den Schienenbefestigungsmitteln und den Schwellen. Wenige Meter weiter waren auch die Anschlagspuren eines rechtslaufenden, entgleisten Rades erkennbar..

Abb. 10: Entgleisungsspuren (1)

Abb. 11: Entgleisungsspuren (2)

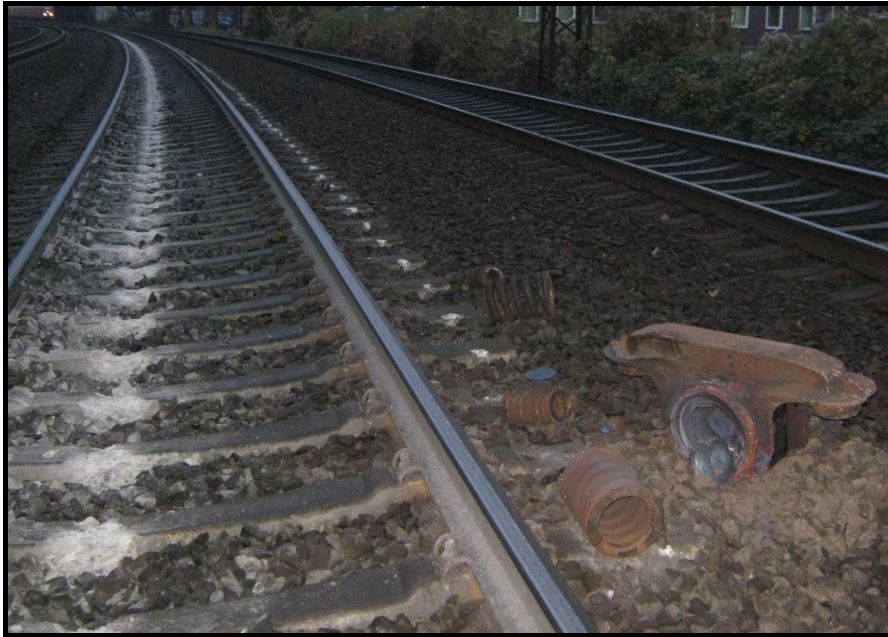
In einer Entfernung von ca. 100 m hinter der Entgleisungsstelle lagen in etwa km 1,400 ein Radsatzlager und weitere Teile des Drehgestells eines Güterwagens. Das Lager war durch thermische Überbeanspruchung zerstört. Darin war ein abgescherter Radsatzwellenstumpf erkennbar. Das Lager war bei der ersten Inaugenscheinnahme, ca. sechs Stunden nach dem Unfall, noch merklich erwärmt.

Abb. 12: Fahrzeugteile

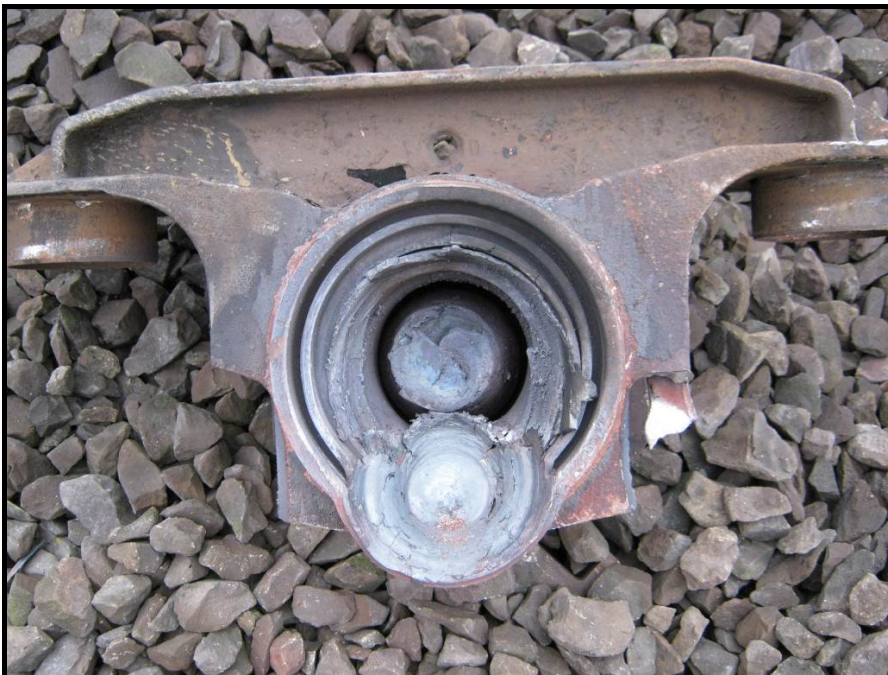
*„Als Ursache für die Entgleisung wurde ein Radsatzlagerschaden ermittelt. Der Wellenschenkel an der B-Seite des Radsatzes (Nr. 041 112) war kurz hinter dem Notschenkel gebrochen und somit abgefallen. Im mitgelieferten Lagergehäuse waren noch Einzelteile des Lagers vorhanden. Bezüglich des relativ geringen Schädigungsgrades der Außenringe lässt sich schließen, dass es zu einer kurzen aber sehr hohen Wärmeentwicklung gekommen sein*

Abb. 13: Radsatzlager

Wegen der besseren Notlaufeigenschaften eines Lagers mit Polyamidkäfig gegenüber denen eines stahlstiftvernieteten Messingkäfigs haben mehrere Fahrzeughalter, so auch das hier betroffenen Unternehmen Ermewa SA, vor einigen Jahren bereits damit begonnen die Radsatzlager ihrer Eisenbahnfahrzeuge mit Polyamidkäfigen auszurüsten.

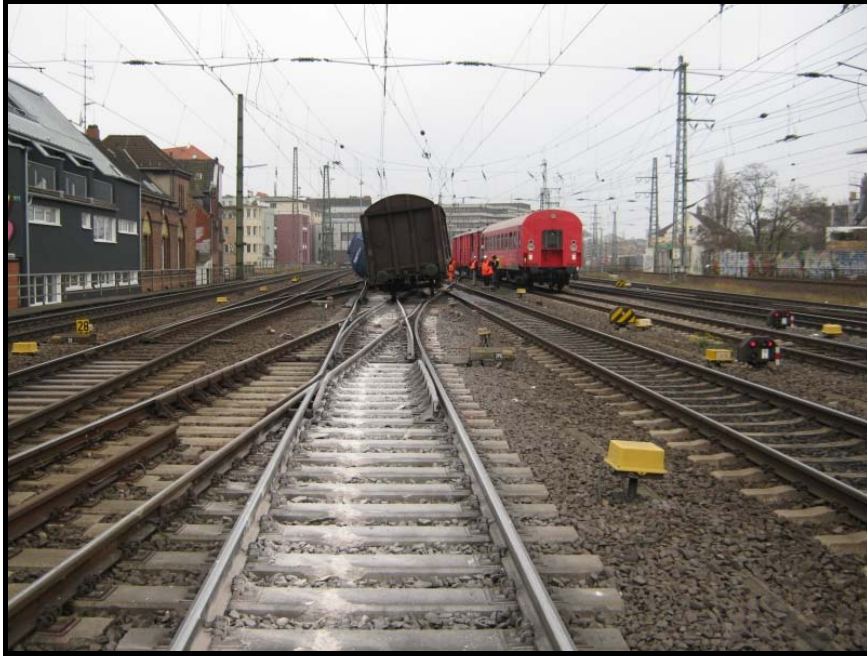
Die Entgleisungsspuren führten anschließend weiter bis zur Weiche 39 a/b. Diese und die nachfolgenden Weichen wurden durch die entgleisten Wagen erheblich beschädigt bzw. zerstört. Die vorgefundenen Schäden konnten zweifelsfrei als Folgeschäden der primären Entgleisung in km 1,500 identifiziert werden.

Abb. 14: Entgleisungsspuren (3)

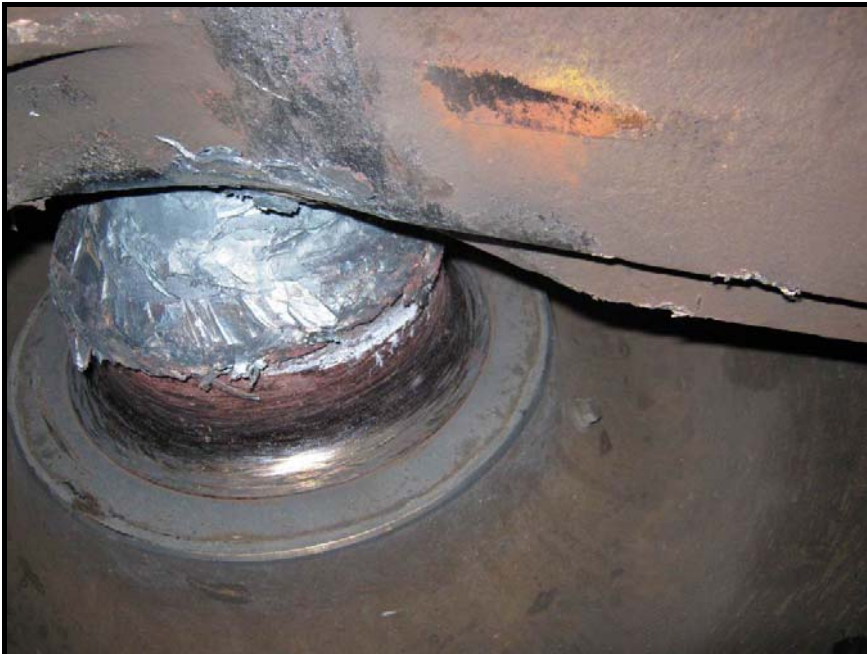
Abb. 15: Bruchstelle Radsatzwelle

Am vorderen Drehgestell des 21. Wagens waren am vorlaufenden Radsatz rechts das fehlenden Radsatzlager und der abgescherte Radsatzwellenstumpf feststellbar.

Die Entgleisung des Güterzuges EZ 51648 ist zweifellos auf einen Bruch des rechten Wellenschenkels am vorlaufenden Radsatz der vorderen Radsätze des an 21. Stelle im Zugverband laufenden Wagens zurückzuführen. Durch einen Schaden im Radsatzlager kam es zu einer kurzen und sehr hohen Wärmeentwicklung innerhalb des Lagers (Heißläufer). Diese führte in kurzer Zeit zu einer thermischen Überbeanspruchung der Bauteile und letztendlich zum Bruch des Radsatzwellenschenkels. Dadurch war die Spurhaltefähigkeit des Eisenbahnfahrzeugs nicht mehr gegeben, was zwangsläufig zur Entgleisung führte.
