Untersuchungsbericht

Aktenzeichen: 60uu2014-07/002-3323

Gefährliches Ereignis im Eisenbahnbetrieb

Ereignisart:	Zugentgleisung
Datum:	02.07.2014
Zeit:	22:15 Uhr
Bahnhof:	Hagen Gbf
Gleis:	216
Kilometer:	144,270

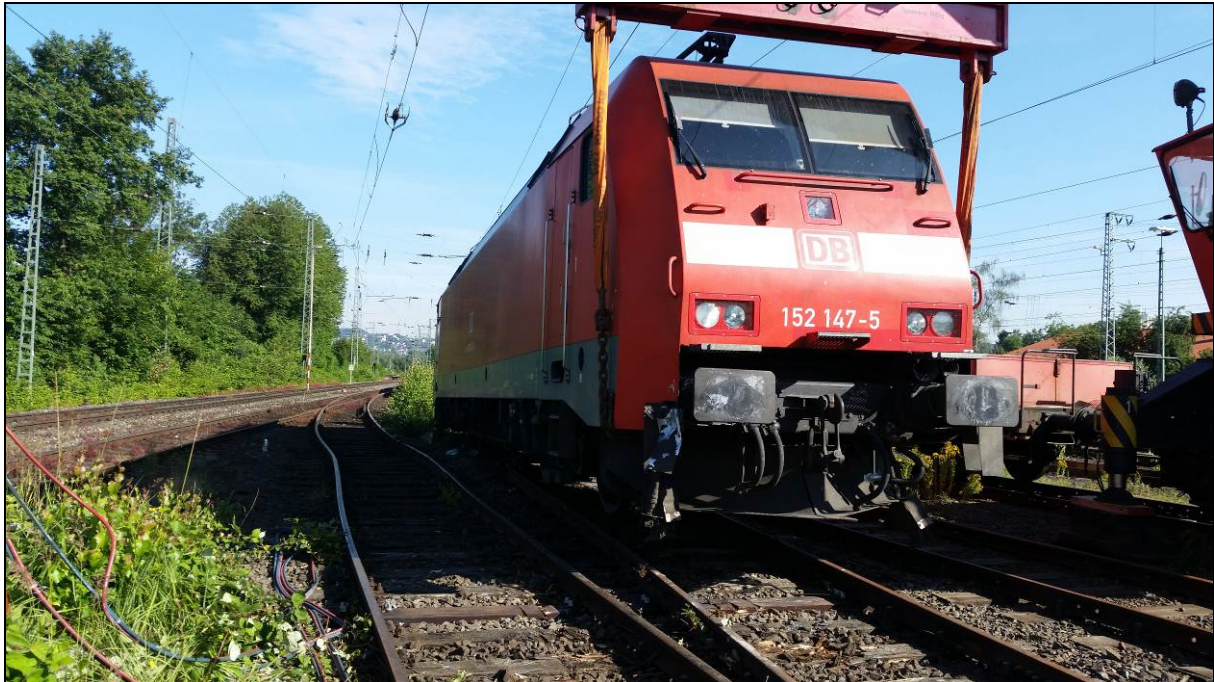
Abb.: 1 Aufgleisung Tfz 152 147-0

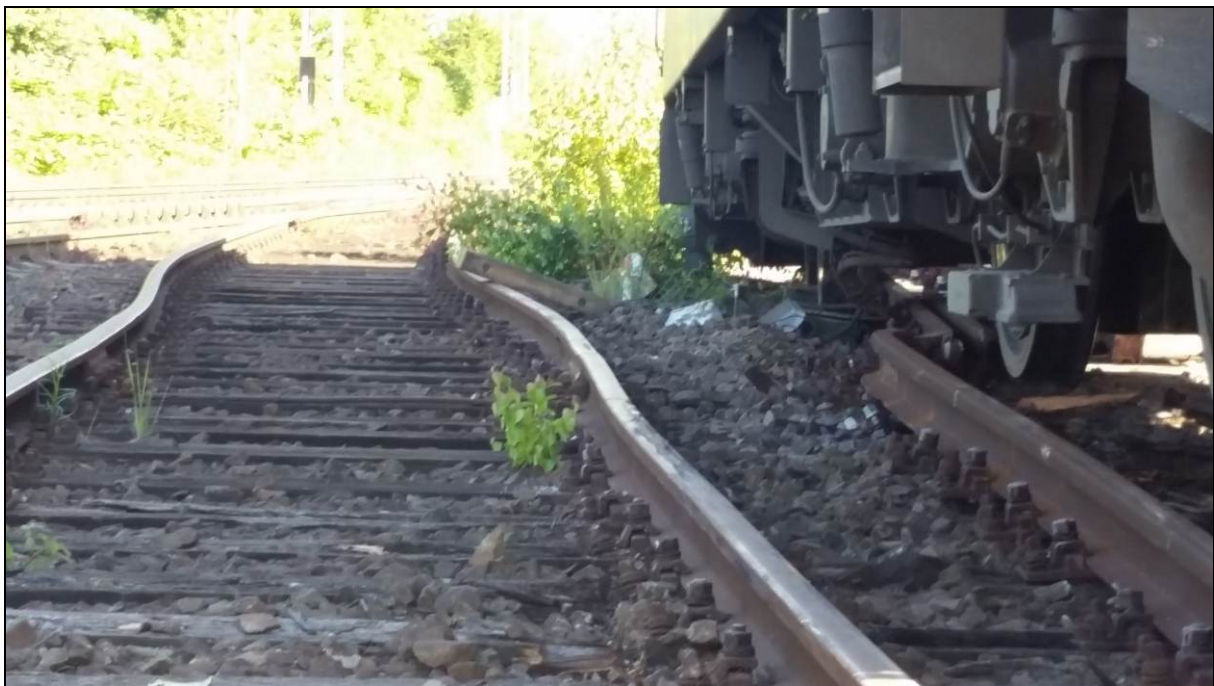
Bei der Zugentgleisung wurde das Gleis 216 auf eine Länge von ca. 60 m stark beschädigt. An Weiche 446 kam es zu Beschädigungen an Schwellen, Schienen, Stützknaggen und Kleineisen. Auf Grund der erheblichen Schäden am Oberbau mussten zahlreiche Gleise in Hagen Gbf gesperrt werden. Dadurch wurde der Betriebsablauf in Hagen Gbf erheblich beeinträchtigt.

Abb.: 2 Folgeschäden am Oberbau

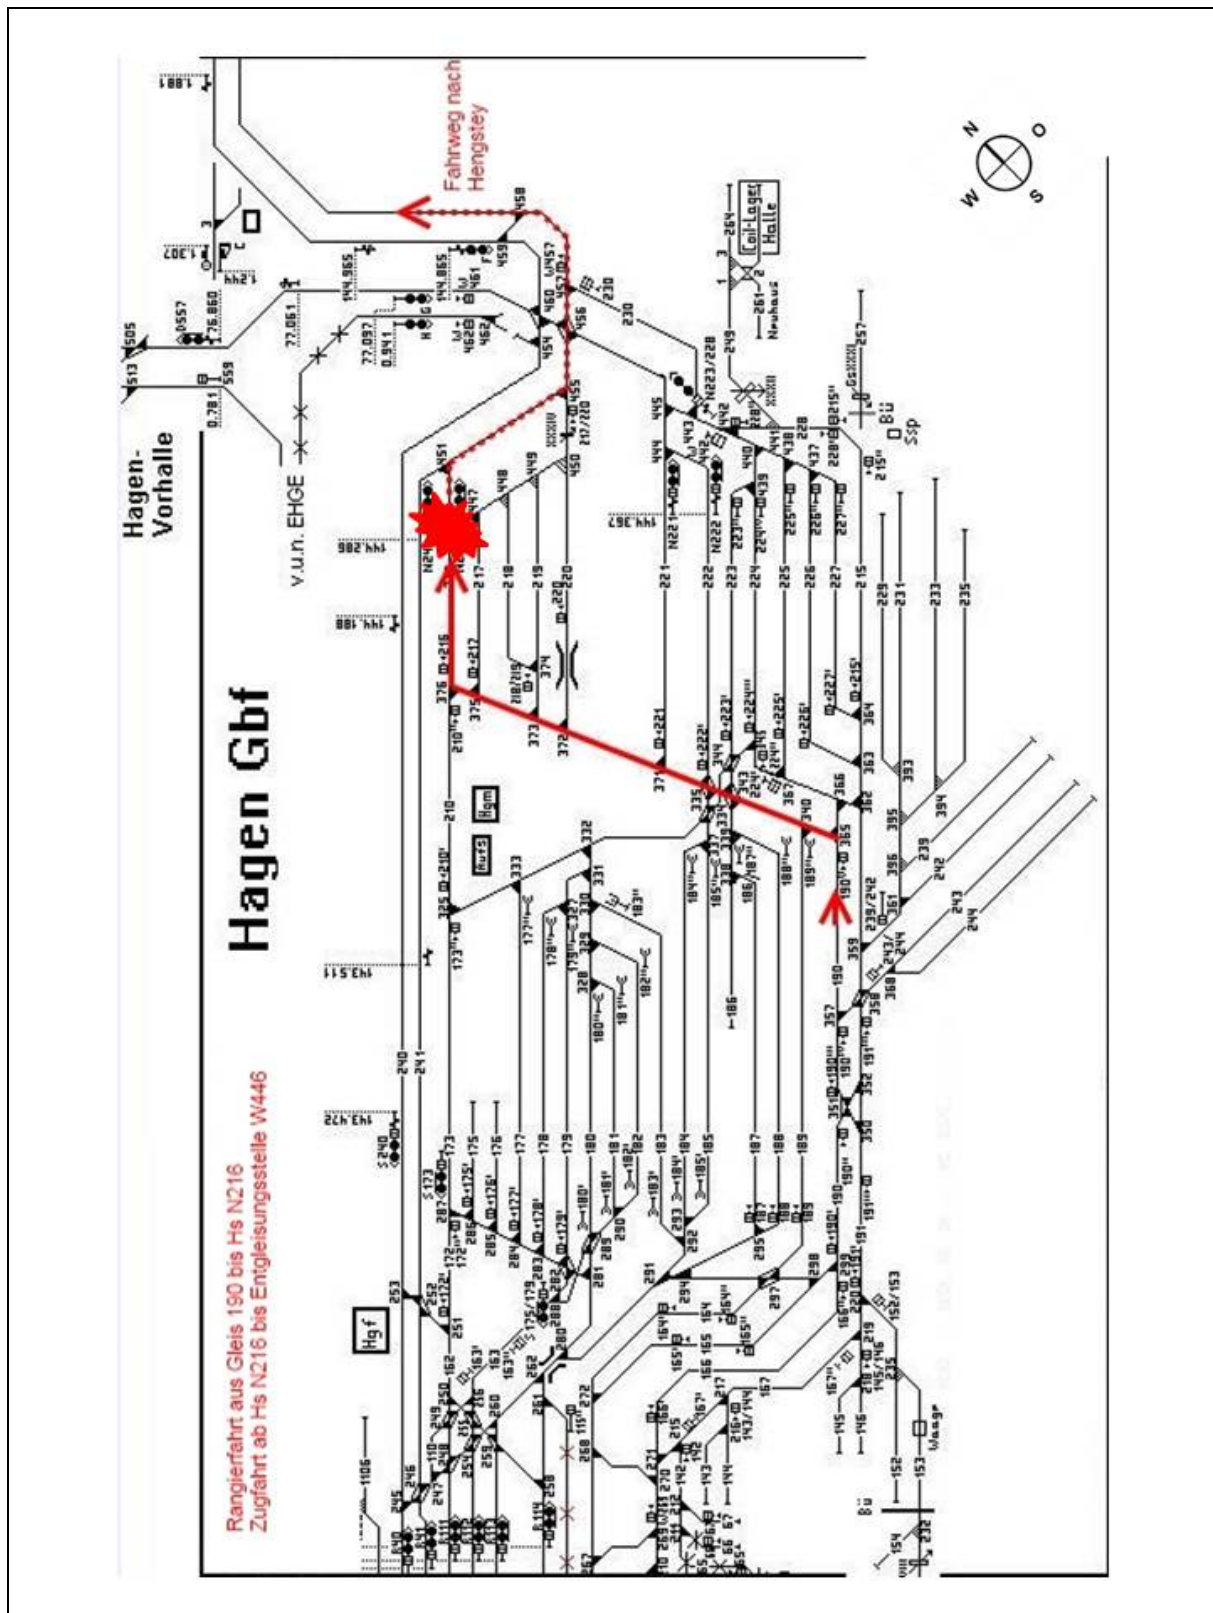
Unmittelbar hinter dem Ausfahrtsignal N216, in Weiche 446, entgleiste der Zug KT 50017 mit der Zuglokomotive und dem ersten Drehgestell des nachfolgenden Wagens. Zum Zeitpunkt der Entgleisung betrug die Zuggeschwindigkeit ca. 17 km/h.

Die Ermittlungen ergaben, dass sich die Weiche 446 bei der Befahrung nicht in Endlage befand.

Abb.: 3 Entgleisungsstelle Gleis 216, Weiche 446

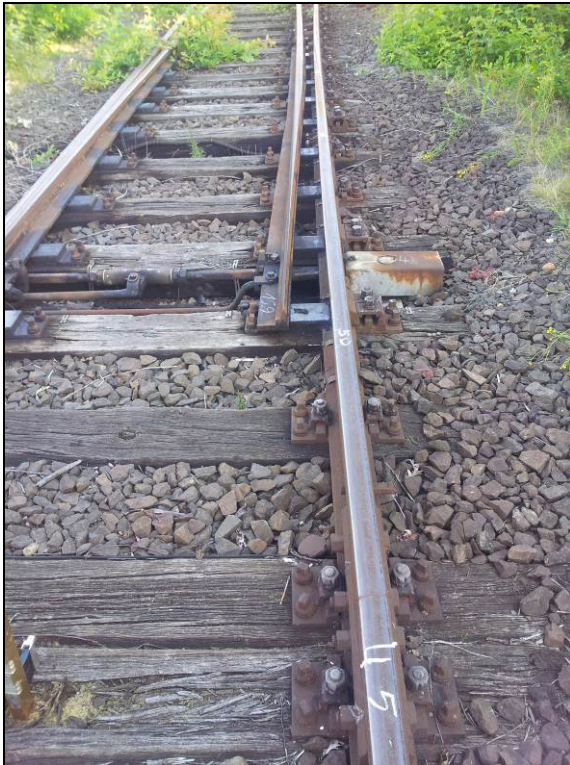
Die letzten drei zurückliegenden Gleis- bzw. Streckenbegehungen von Gleis 216 wurden entsprechend der Richtlinie 821.2003 durch einen Meister Fahrbahn (Fb) und den Anlageverantwortlichen (Alv) im Dezember 2011, Februar 2013 und Dezember 2013 durchgeführt. Bei der Gleisbegehung wurde hereinragende Vegetation und ein geringer biologischer Verfall der verwendeten Holzschwellen erkannt.

Abb.: 4 biologischer Zerfall von Schwellen

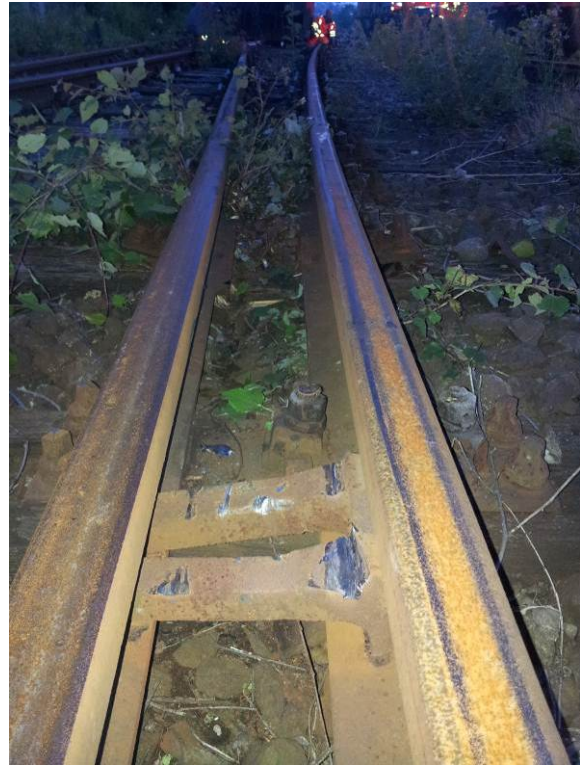
Abb.: 5 beschädigte Stützknaggen

Die Unfallspuren zeigten, dass nach dem Anschlagen an beide Zungenspitzen die Zuglokomotive auf beiden Backenschienen blieb und erst im Bereich der Schwellen 11/12 entgleiste. Die Radsätze rutschten an dieser Stelle auf Grund der Spurerweiterung von den Backenschienen. Entsprechende Spuren wurden an den Stützknaggen gefunden. Auf den Weichenzungen waren keine Überlaufspuren zu erkennen.

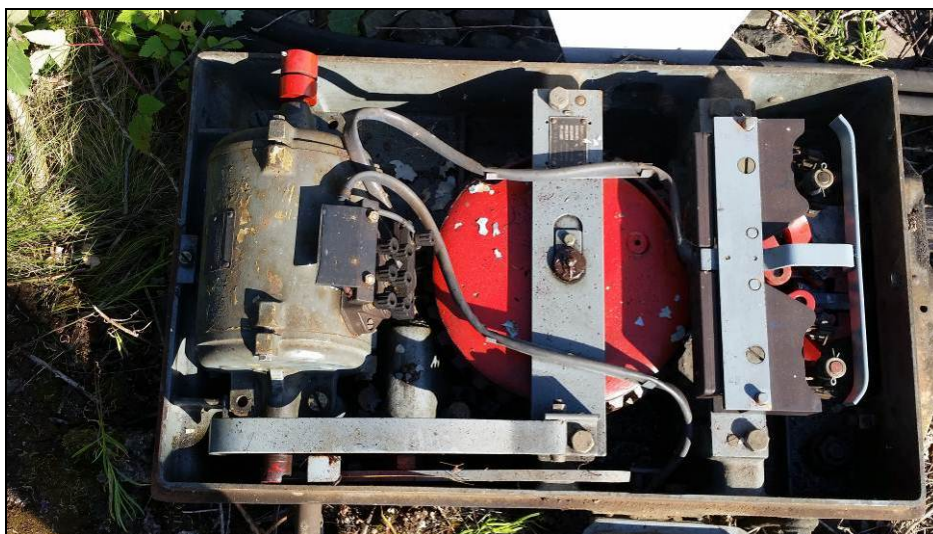
Der Weichenantrieb mit Klammerverschluss wurde im Beisein der EUB am 03.07.2014 von LST Fachkräften nach Prüfblatt 892.9302V51 überprüft. Dabei wurden keine befundungswürdigen Mängel festgestellt.

Abb.: 6 Weichenantrieb Weiche 446

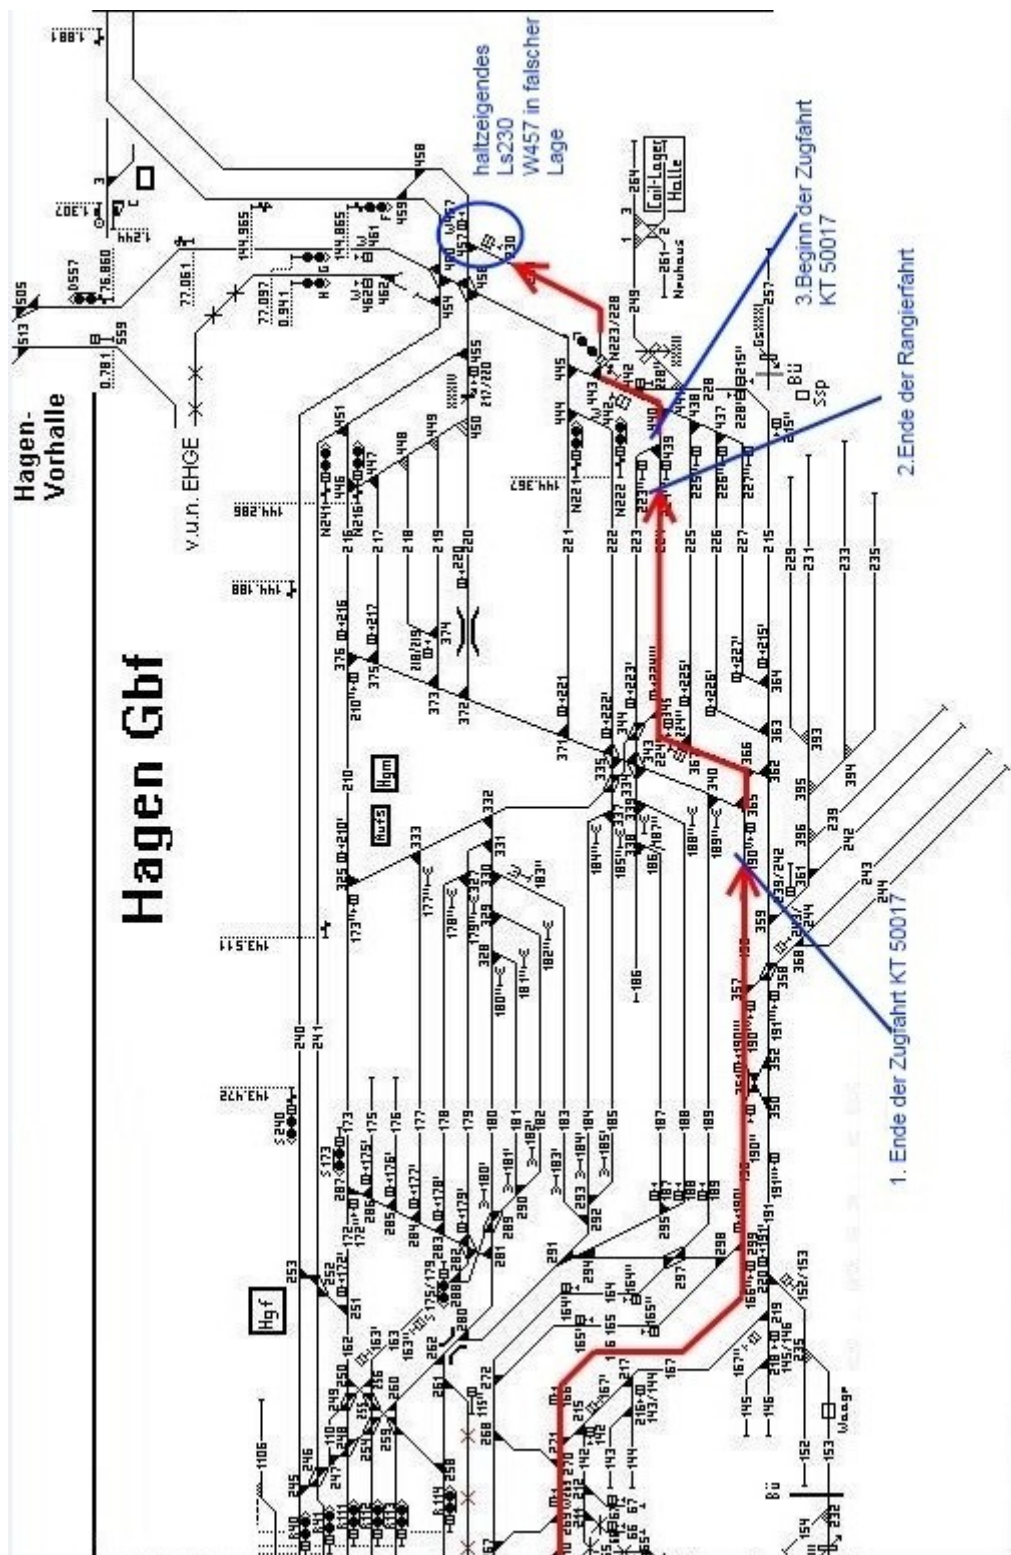
Bei der anschließenden Ausfahrt auf Signal Zs1 konnte der Tf bei der Ausfahrt aus Gleis 224 ein gefährliches Ereignis verhindern als er im Rahmen der Fahrwegbeobachtung in Gleis 230 das haltzeigende Ls 230 und die dahinterliegende Weiche 457 in falscher Stellung bemerkte.

Gemäß Richtlinie 408 „Züge fahren und Rangieren“ Modul 0231 ist eine Voraussetzung für eine bevorstehende Zugfahrt die Durchführung einer Fahrwegprüfung. Bei korrekter Fahrwegprüfung wäre die falsche Stellung der Weiche 457 bemerkt worden.

Abb.: 7 Einfahrt und versuchte Ausfahrt durch Gleis 224

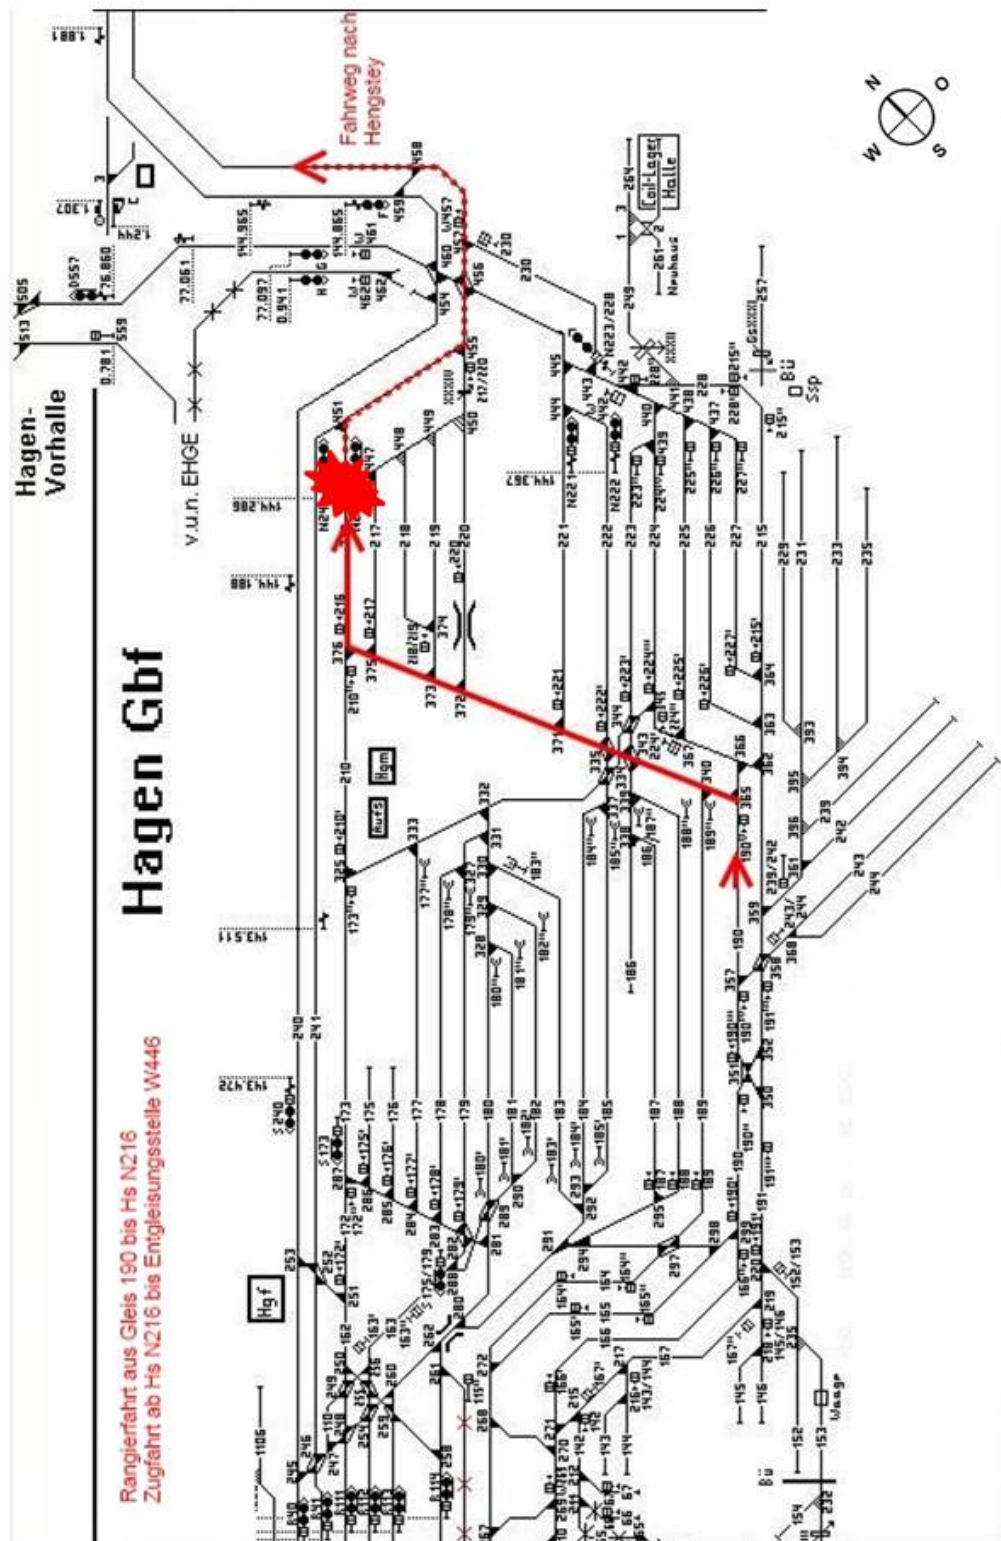
Bei der Verwendung des Ersatzsignals Zs1 wurden gravierende Fehler festgestellt:

- nach dem alle Fahrwegelemente in die richtige Stellung gebracht wurden hätte eine Fahrwegprüfung nach Richtlinie 408.0231 durchgeführt werden müssen.
- nach Prüfung der Endlage der Weichen, angezeigt durch den Stellungs- und Überwachungsmelder, hätten Sperrkappen nach Richtlinie 408 0403 als Vergreifschutz angebracht werden müssen.
- um den Zugfolgeabschnitt Richtung Hengstey befahren zu können, hätte eine Räumungsprüfung gemäß Richtlinie 408.0241 eingeführt und im Zugmeldebuch dokumentiert sein müssen. Ersatzweise hätte ein Befehl 9 ausgehändigt werden müssen.
- es wurde kein Befehl 9 und 11 aufgrund der Mängel an Weiche 446 nach betrieblichem Auftrag 02/2014 ausgestellt.

Abb.: 8 Rangierfahrt zur Ausfahrt in Gleis 216
Quelle: Lageplan DB Netz AG bearbeitet durch EUB

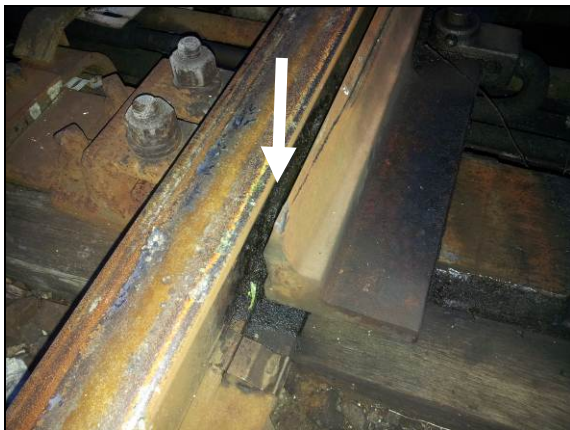
Aus den Anschlagspuren an beiden Zungenspitzen der Weiche 446 ist erkennbar, dass sich die Weiche zum Zeitpunkt der Entgleisung nicht in Endlage befand.

Abb.: 9 Anschlagspur linke Weichenzunge

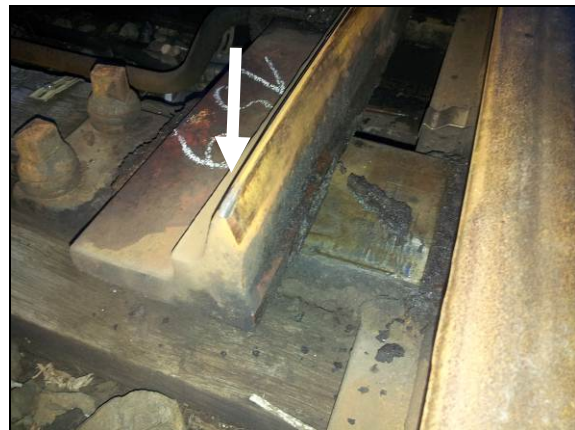
Abb.: 10 Anschlagspur rechte Weichenzunge
