**Untersuchungszentrale
der Eisenbahn-Unfalluntersuchungsstelle
des Bundes**

Untersuchungsbericht

Gefährliches Ereignis im Eisenbahnbetrieb

Zugentgleisung, 04.10.2011, Bf Frellstedt

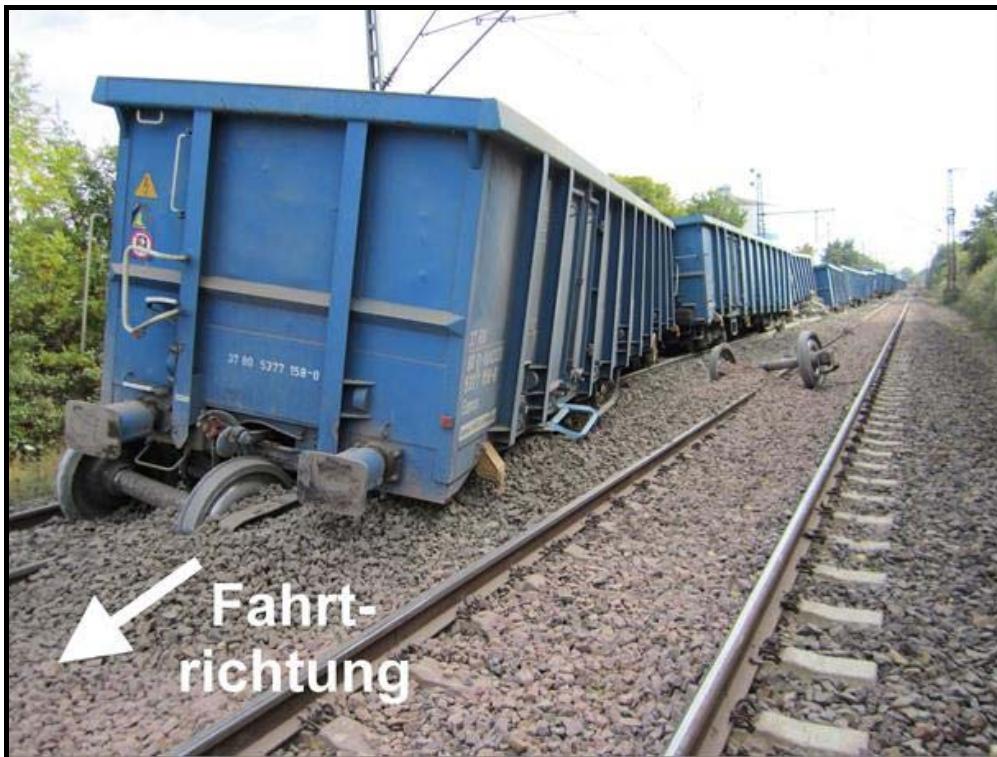
In Folge der Zugentgleisung kam es zu erheblichen Schäden am Oberbau, der Leit- und Sicherungstechnik sowie an 11 Wagen des verunfallten Zuges.

Abb.: 1 entgleiste Wagen an der Unfallstelle

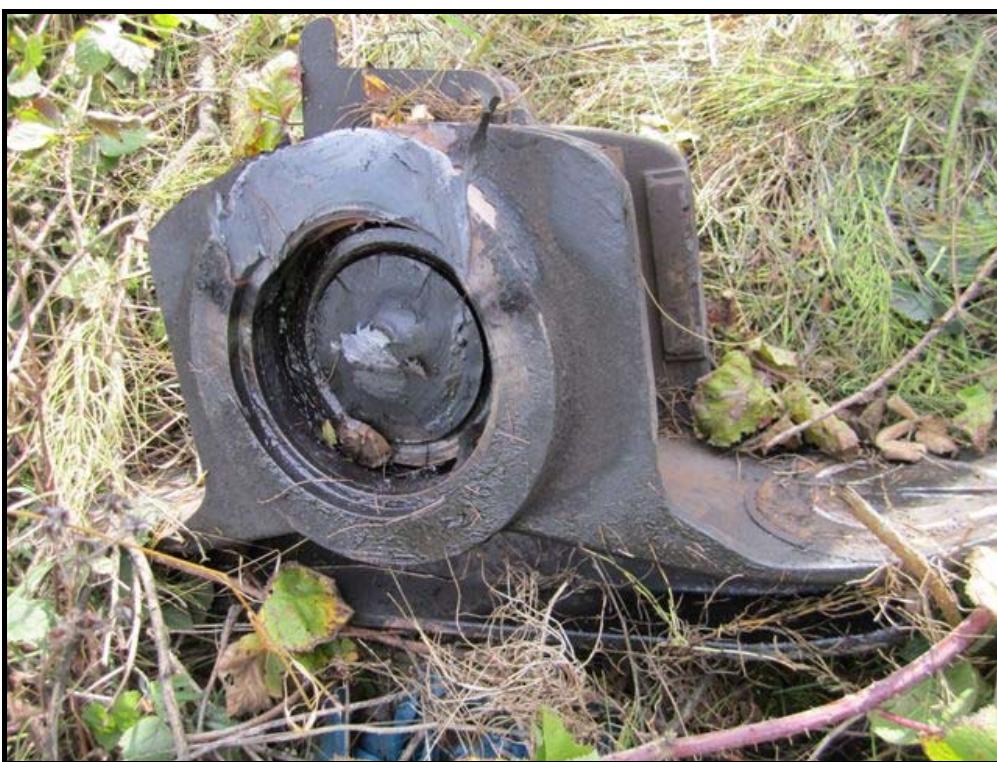
Als Ursache für die Zugentgleisung ist ein gebrochener Achsschenkel am hinteren Drehgestell des achten, im Zugverband eingestellten, Eanos Wagen (3780 5377 110-1) festgestellt worden.

Abb.: 2 Radsatzlager des unfallverursachenden Wagens

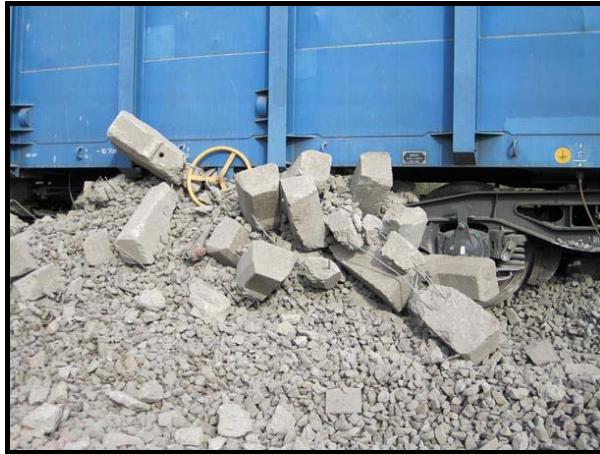
Durch die Zugentgleisung im Bf Frellstedt kam es auf einer Länge von ca. 1500 m, über die Bahnhofsgrenze hinaus, Richtung Bf Königslutter, im Regelgleis wie auch im Gegengleis zu erheblichen Oberbauschäden.

Abb.: 4 zerstörter Oberbau

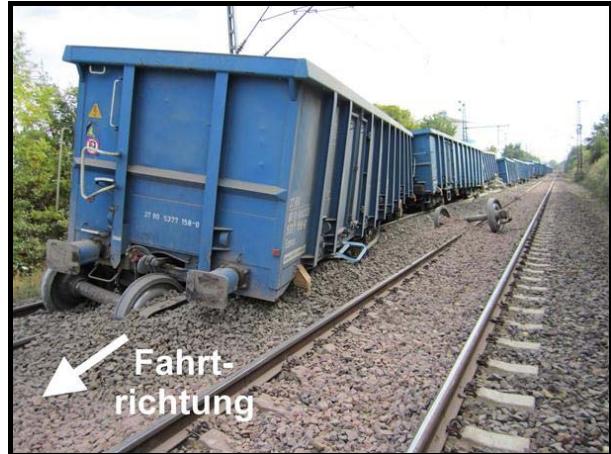
Bei der Durchfahrt durch Gleis 202 im Bf Frellstedt kam es in km 31,965, zwischen den Weichen 223 und 222, zur Zugentgleisung. Der aus 32 beladenen Eanos-Wagen bestehende Güterzug entgleiste mit insgesamt elf Wagen.

Abb.: 5 Entgleisung von 11 beladenen Enos-Wagen

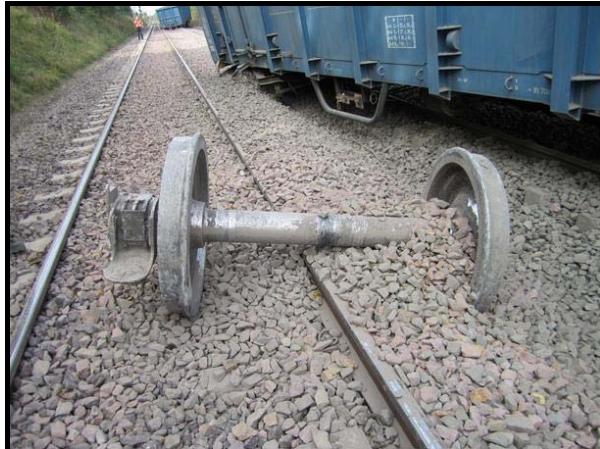
aufgefundenen Radsatzlager konnte dem Radsatz des in Fahrtrichtung hinteren Drehgestells des achten Eanos-Wagens 3780 5377 110-1 im Zugverband zugeordnet werden. Beide Radsätze wurden aus dem Drehgestell herausgehebelt und lagen nach der Entgleisung auf Höhe des neunten Wagens.

Abb.: 6 abgerissener Radsatz

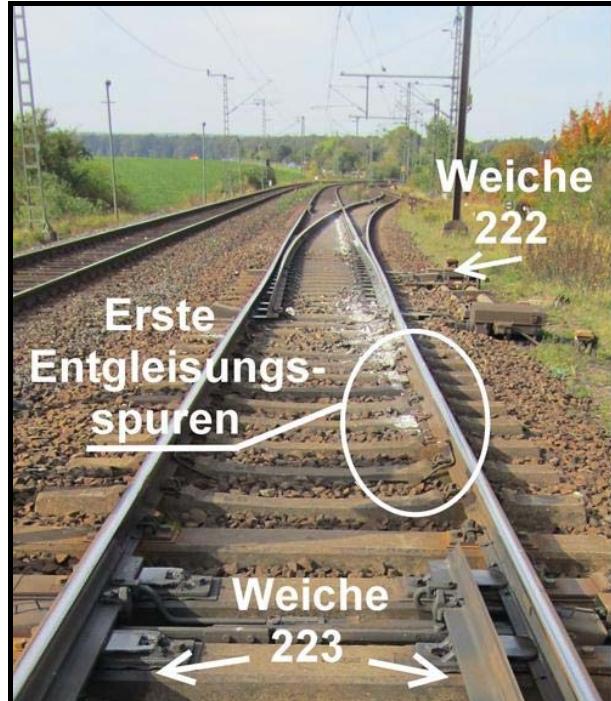
Die Sachverhaltsermittlung ergab, dass der achte Wagen (3780 5377 110-1) mit dem in Fahrtrichtung hinteren Drehgestell als erstes Fahrzeug entgleiste. Die Wagen 9 bis 17 entgleisten daraufhin mit beiden Drehgestellen, Wagen 18 mit dem in Fahrtrichtung vorderen Drehgestell. Außerdem ereignete sich zwischen Wagen 8 und Wagen 9 eine Zugtrennung.

Abb.: 7 Entgleisungsstelle

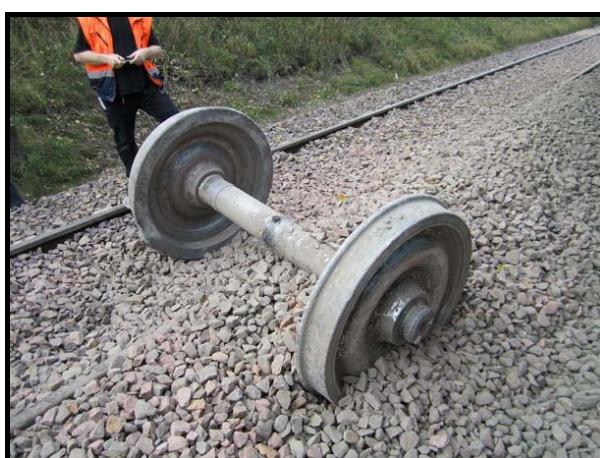
Etwa 133 m nach den ersten Entgleisungsspuren wurden in km 31,832 ein gebrochenes Radsatzlager und verschiedene andere Lagerteile im Böschungsbereich aufgefunden. Das

Abb.: 8 fehlender Achsschenkel und Radsatzlager

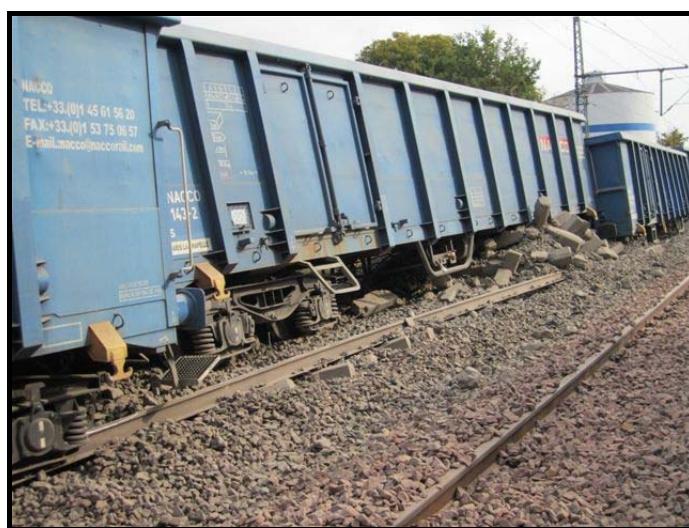
Nach Ril 821.1000 Abschnitt 2 (3) ist für die Funktionsfähigkeit der Infrastruktur ein ausreichender Abnutzungsvorrat notwendig. Der für den Oberbau nutzbare Abnutzungsvorrat ist die Spanne zwischen dem Ist-Zustand und den Beurteilungsmaßstäben der Ril 821.2001 Tabelle 2 wie z.B. bei Gleislagemessungen. Zur Sicherstellung des Abnutzungsvorrates muss eine Inspektion innerhalb des vorgegebenen Inspektionsabstandes durchgeführt werden. Der vorhandene Abnutzungsvorrat wird in Absatz (5) anhand verschiedener Beurteilungsmaßstäbe SR (=Störgröße/Reaktion) definiert. Bei Überschreitung von SRA, dem Wert mit dem größten Abnutzungsvorrat, ist lediglich eine Beurteilung zur Planung einer Instandsetzung erforderlich. Dies dient wirtschaftlichen Gesichtspunkten. Bei Überschreitung von SR100, der als technisch / wirtschaftlicher Abnutzungsvorrat definiert ist, wird eine Instandsetzung bis zur nächsten Regelinspektion erforderlich. Wobei der Zeitpunkt durch das Maß der Überschreitung und der Fehlerentwicklung bestimmt wird, da nicht ausgeschlossen werden kann, dass die nächste Stufe –SR Lim- ohne zwischenzeitige Instandsetzung überschritten wird. Das bedeutet demnach, dass eine SR100 Überschreitung auf die weitere Fehlerentwicklung bewertet werden muss. Denn sollte der nächste höhere SR Lim Wert überschritten werden, ist eine Beeinträchtigung der Funktionsfähigkeit zu erwarten. Für Gleislagfehler bedeutet dies in der Regel die Herabsetzung der zulässigen Geschwindigkeit ($V_{zul.}$). Bei geschwindigkeitsabhängigen Beurteilungsmaßstäben ist ausschließlich die Geschwindigkeit nach dem Verzeichnis der zulässigen Geschwindigkeiten (VzG) maßgebend. Gegebenenfalls sind noch ergänzende zu beachtende Maßnahmen in den Richtlinien beschrieben. Wird letztendlich auch der definierte Grenzwert überschritten, ist eine Sperrung des Oberbaus aus technischer Sicht erforderlich.

Abb.: 9 beschädigter Oberbau

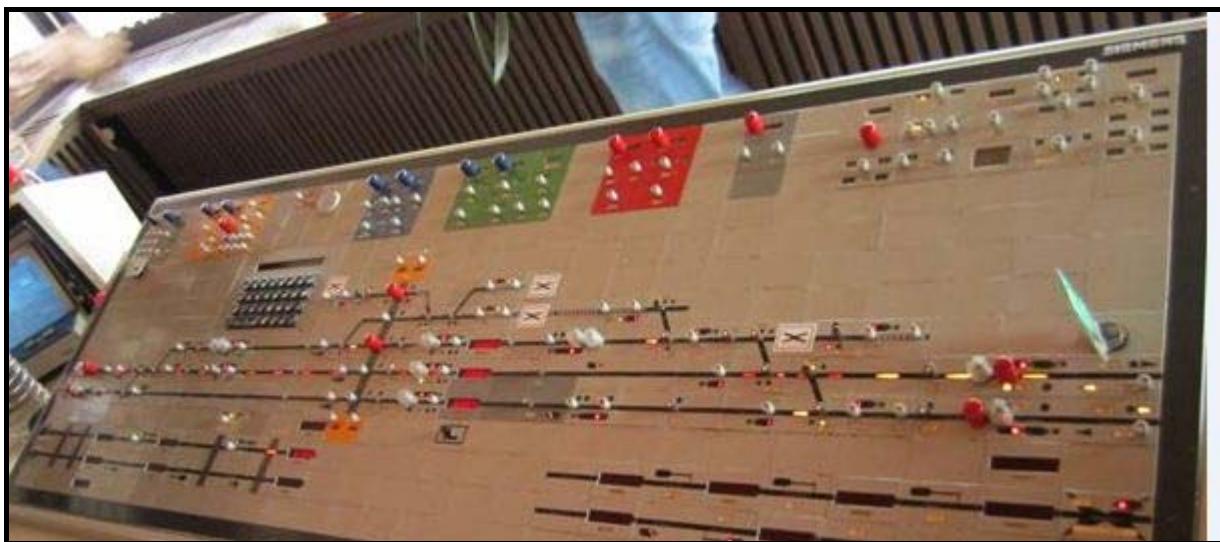
Abb.: 10 Stelltisch im Stellwerk Ff

Bei der Überprüfung der Stellwerkstechnik sowie der vorgenommenen Bedienhandlungen wurden keine Unregelmäßigkeiten festgestellt.

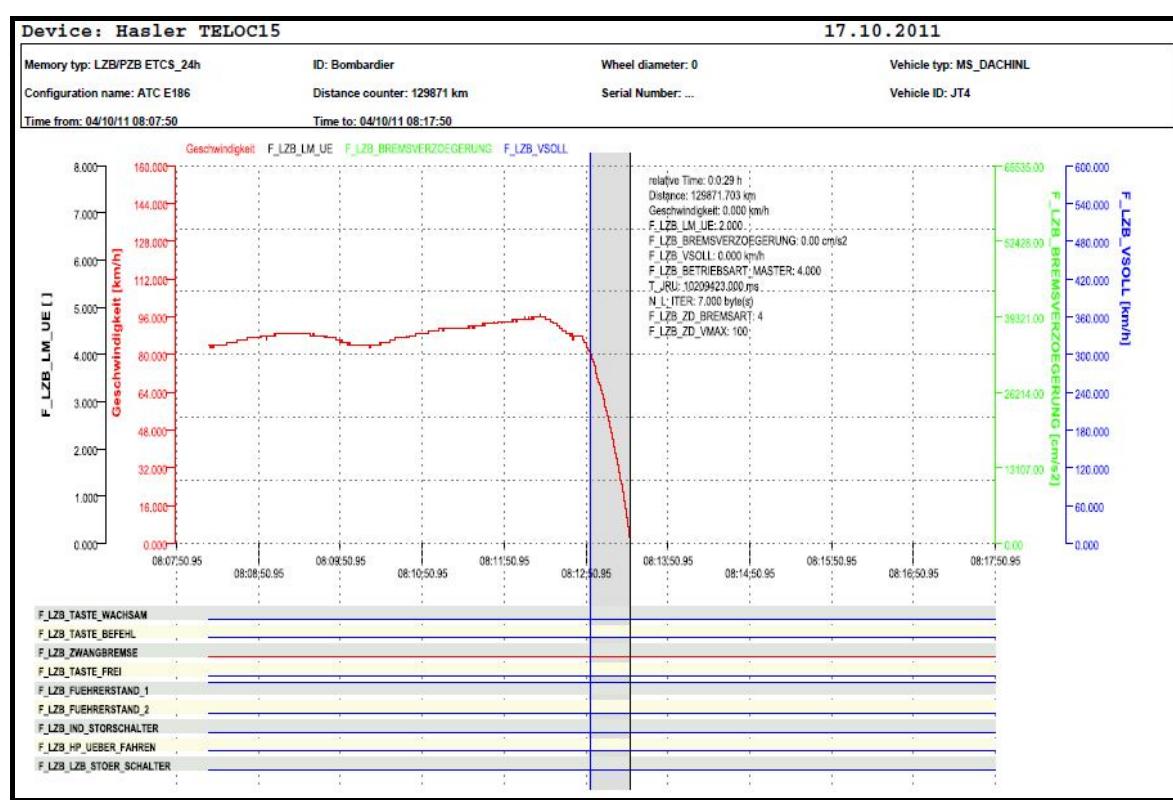
Abb.: 11 Fahrverlaufs- und Bremskurve Tfz-Nr. 9280 1266 114-8

Die Fahrzeugeinrichtung der punktförmigen Zugbeeinflussungseinrichtung (PZB) war eingeschaltet. Über die Zugdaten waren die Bremsart 4 und $V_{max} = 100$ km/h eingestellt. Der Zug fuhr um 7:55 Uhr (CPM-Zeit) in Marienborn ab. Im Folgenden wurde der Zug allmählich bis auf maximal ca. 96 km/h beschleunigt. Nach kurzzeitigem Erreichen dieser Maximalgeschwindigkeit wurde eine Reduzierung der Geschwindigkeit auf unter 90 km/h registriert. Bei einer Geschwindigkeit von 86 km/h ist ein kurzer senkrechter Eintrag in der Fahrtverlaufskurve zu erkennen, was auf den Moment der Entgleisung des achten Wagens schließen lässt. Um 8:12 Uhr (CPM-Zeit) zeigt die Fahrtverlaufskurve eine ca. 30 s andauernde Geschwindigkeitsreduzierung die bis zu Stillstand des Zuges anhielt. Diese rapide Geschwindigkeitsreduzierung ist auf die Zwangsbremse infolge der Zugtrennung zurückzuführen.
